**Studiu de Fezabilitate pentru Modernizarea
liniei feroviare Caransebeș – Timișoara – Arad**

**EXPERTIZĂ TEHNICĂ
PASAJ KM 54+208**

PASAJ Km 54+208 linia CF 218 Timișoara-Arad

**EXPERTIZĂ TEHNICĂ
ANEXA 1 – FOTO PASAJ KM 54+208**

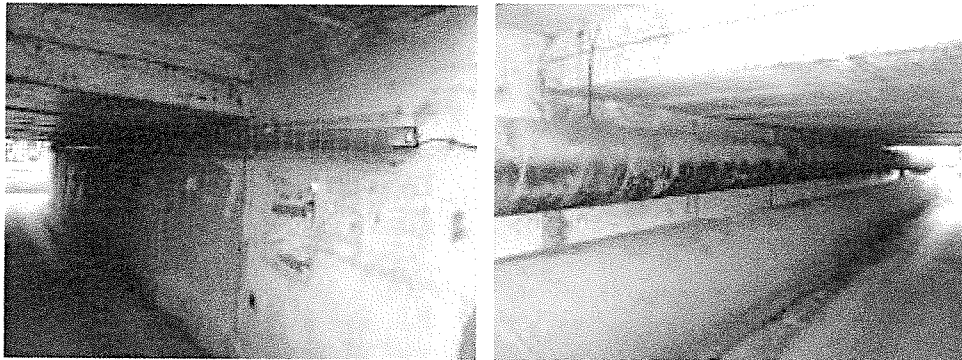
- **La infrastructură**
 - infrastructura prezintă degradări ale betonului de față văzută și infiltrații (FOTO 2 și 3 – Anexa 1);
 - racordarea cu terasamentele este realizată cu aripi prefabricate tip A3 din beton (FOTO 1, 5 și 8 – Anexa 1);

FOTO 2 și 3. *Interior pasaj*

- se vor realiza reparații ale suprafețelor de beton degradate la intradosul dalei;
- se vor realiza reparații ale suprafețelor de beton degradate la infrastructurile existente;
- se va reface hidroizolația în totalitate având în vedere infiltrațiile ce pot fi observate la intradosul dalei, pe toată lungimea pasajului;
- se vor remedia toate defectele întâlnite la timpanele și aripile prefabricate;
- se vor reface terasamentele de la capetele podului și prismul de piatră spartă;
- se vor reface scările de acces pe taluz.

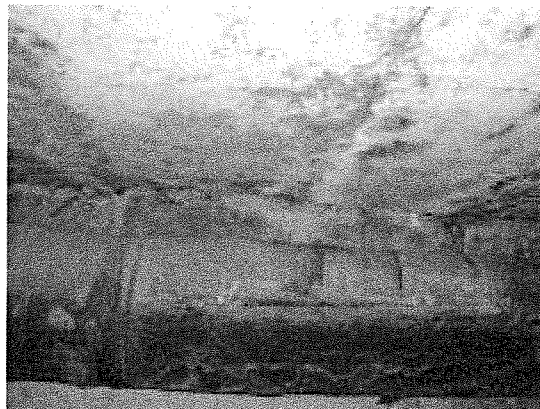
- **La suprastructură**
 - suprastructura constă într-o dală de beton armat cu deschiderea de $L=4.30\text{m}$;
 - dalele din beton prezintă diverse degradări: segregări, infiltrații calcifieri, armături la vedere, fisurări de diverse dimensiuni și infiltrații la rosturi (FOTO 4, 6 și 7 – Anexa 1);

FOTO 4. *Degradări beton suprastructură*

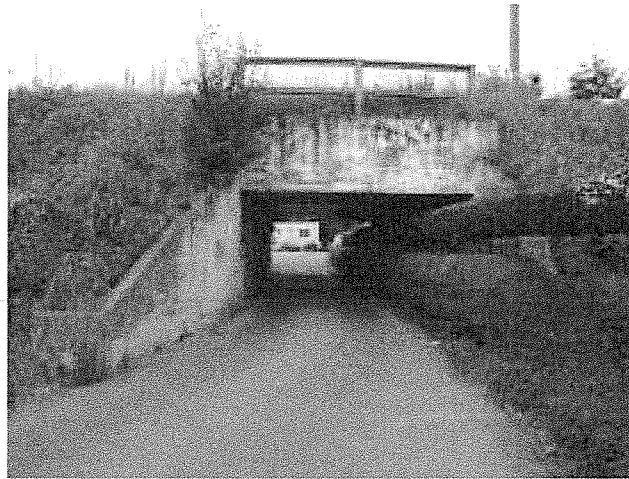
- **Subtraversare pasaj**
 - pasajul este subtraversat de două conducte metalice de diametre diferite (FOTO 1, 3, 4 și 5 – Anexa 1);

FOTO 5. *Vedere pasaj*

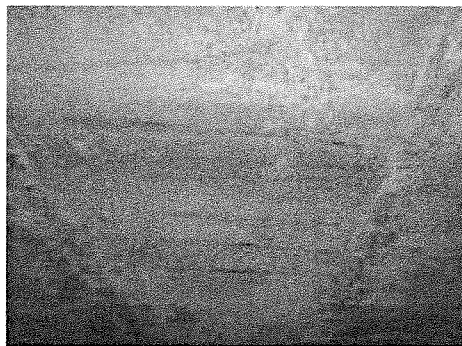
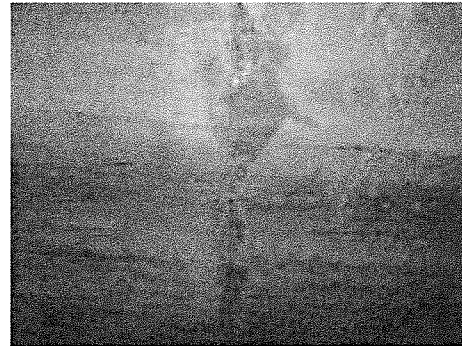
FOTO 6 și 7. *Defecte beton suprastructură*

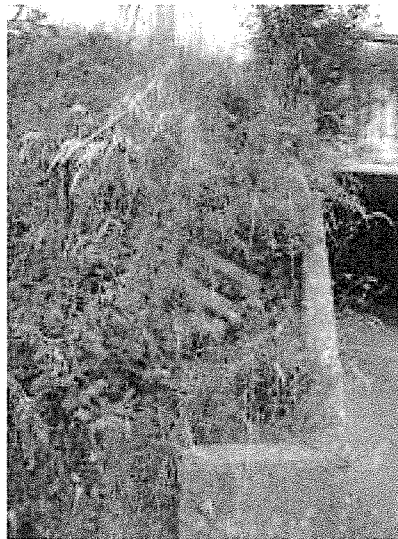
FOTO 8. *Vedere aripă și scări acces*

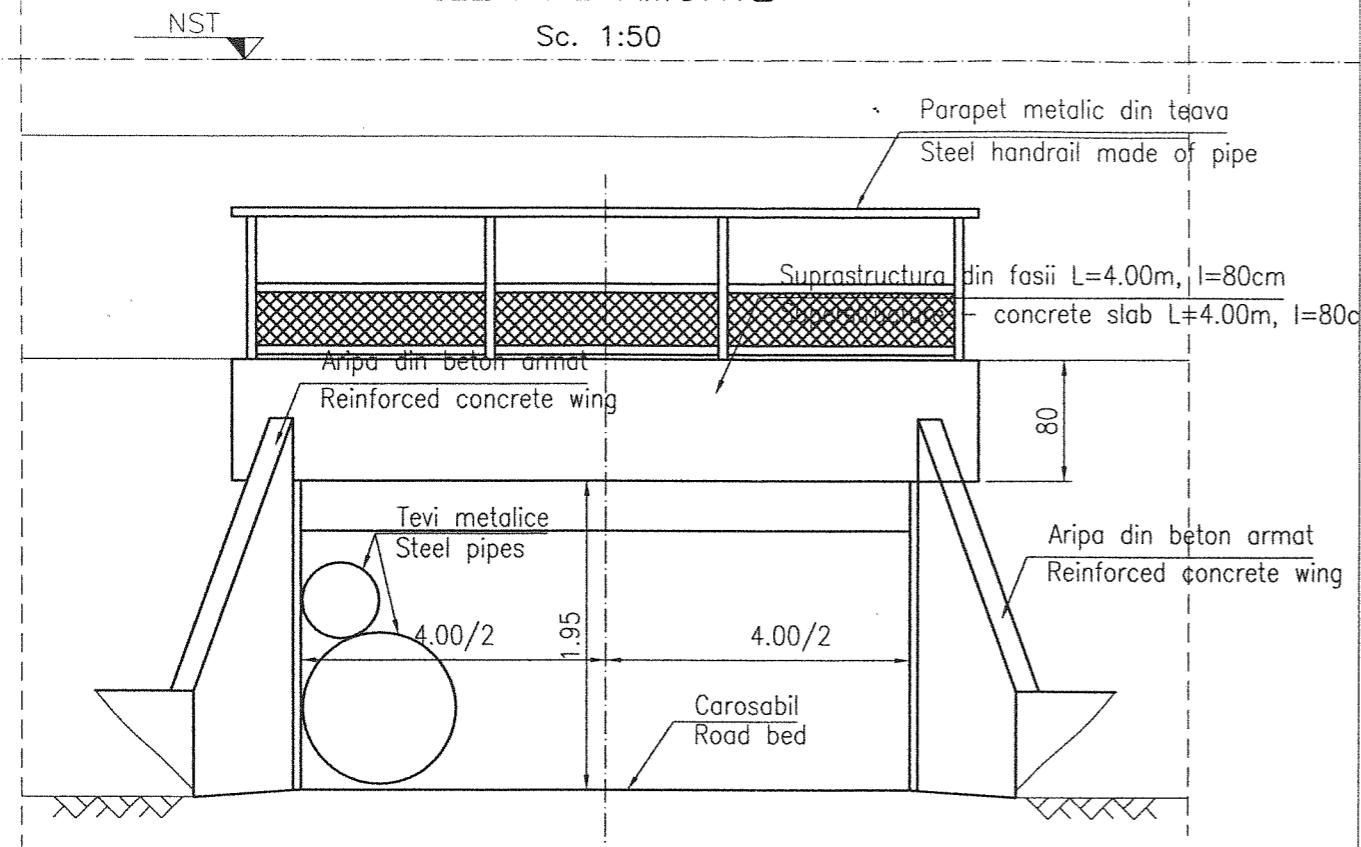
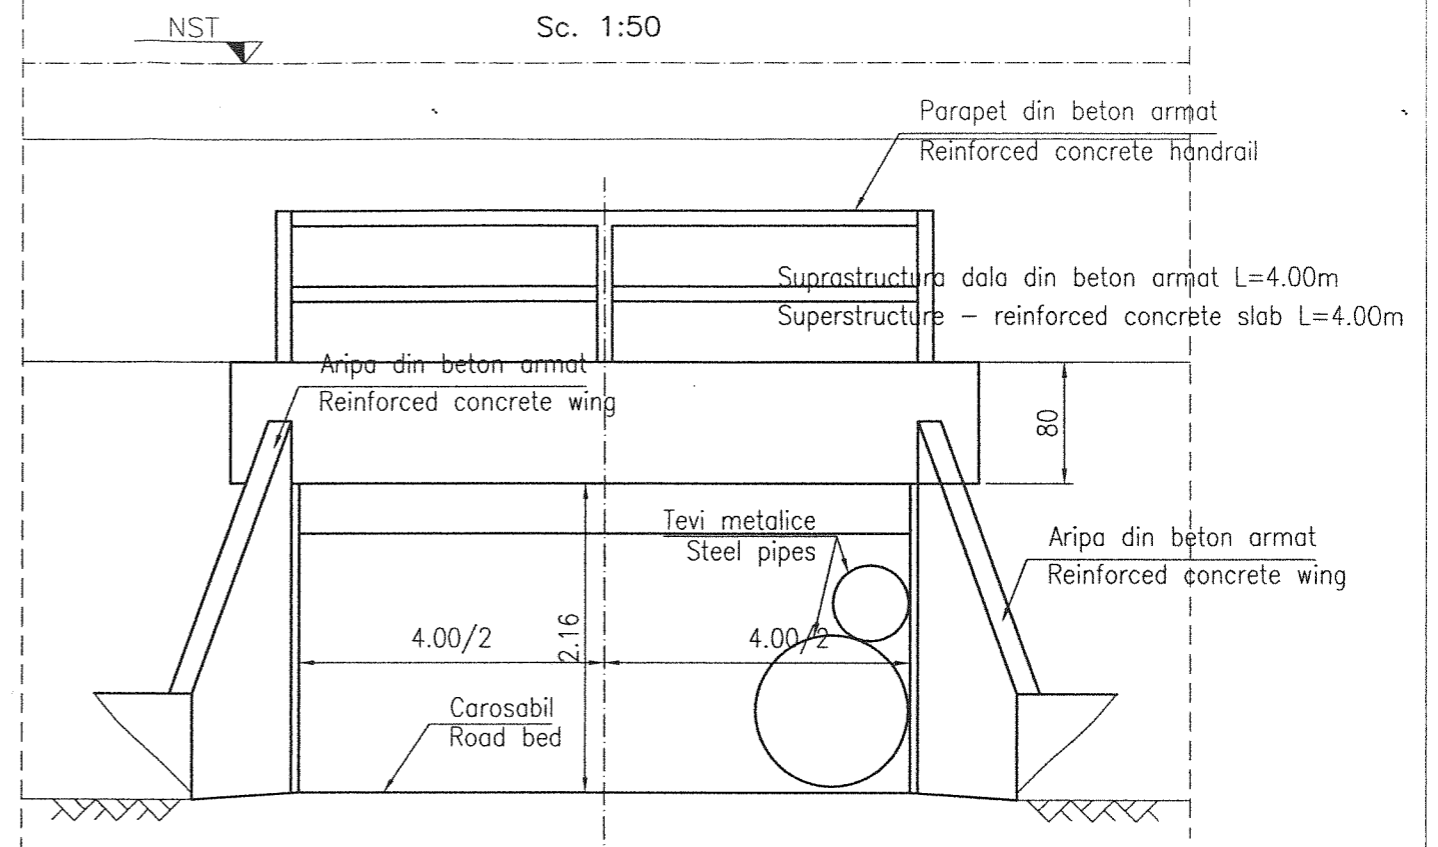
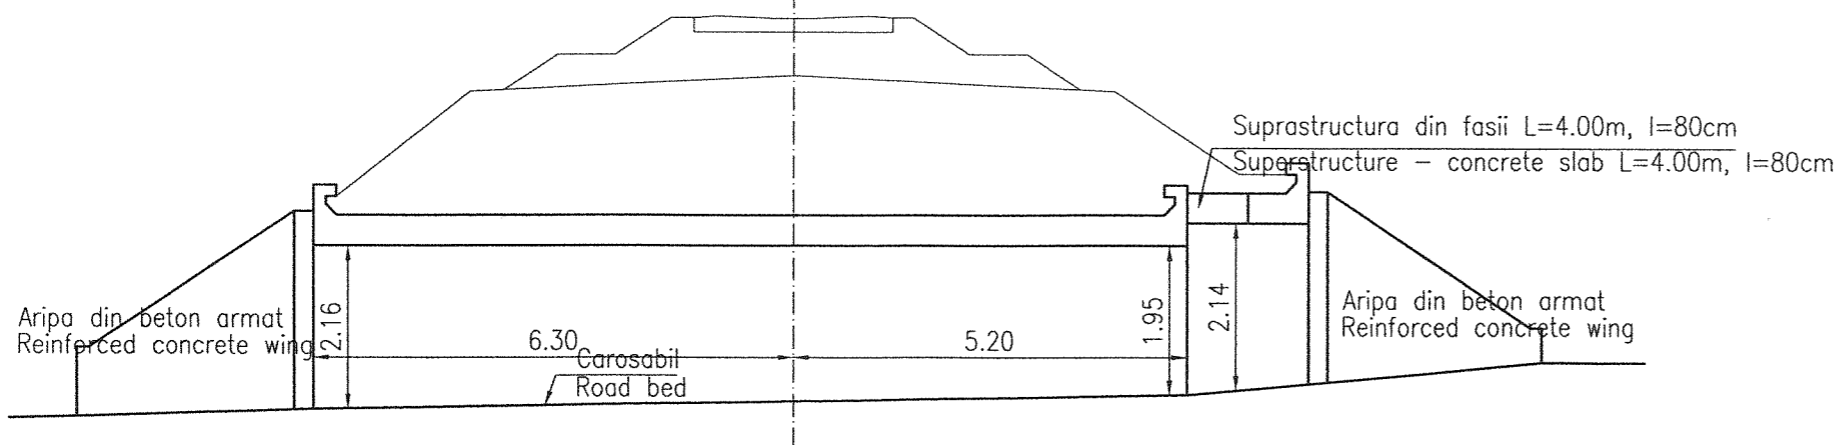
- culeele si dalele au defecte de fata vazuta;
- infiltratii la intradosul dalelor;
- armatura vizibila la intrados dale;
