**EXPERTIZĂ TEHNICĂ**  
**PASAJ KM 54+406**

**Studiu de Fezabilitate pentru Modernizarea**  
**liniei feroviare Caransebeș – Timișoara – Arad**

PASAJ Km 54+406 linia CF 218 Timișoara-Arad

## RAPORT DE EXPERTIZĂ TEHNICĂ

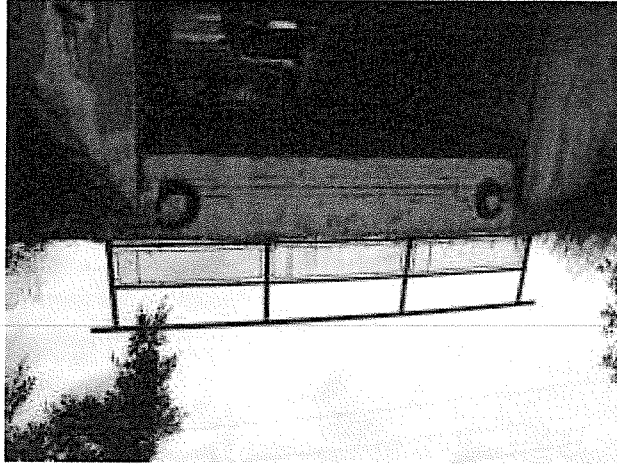
FOTO 4. Vedere timpuriu și parapet metalic

Pasajul are parapete pietonale din țeavă metalică pe ambele timpane (FOTO 4 și 8

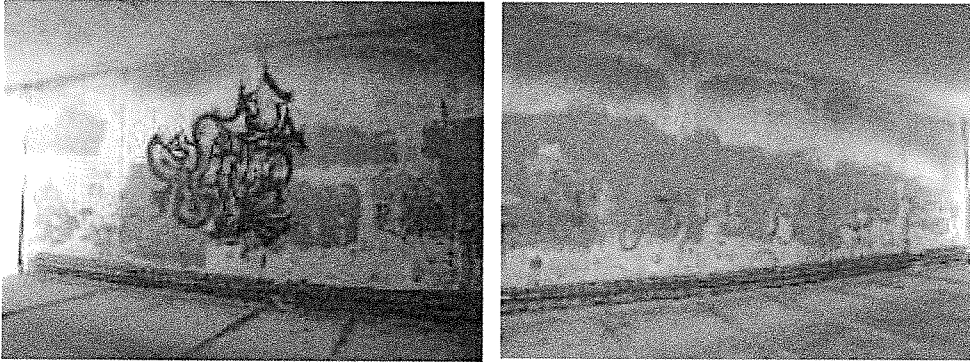
FOTO 2 și 3. Defecte beton suprastructură și infrastructură

infiltrații, calciferi. Infrastructura prezintă degradări precum segregări, fisurări, falanțări și

elemente prefabricate tip L din beton. Dala din beton prezintă diverse degradări: segregări,

- **La infrastructură**
  - infrastructura prezintă degradări ale betonului de față văzută, segregări, fisurări, falanșări și infiltrații (FOTO 2 și 3 – Anexa 1);
  - racordarea cu terasamentele este realizată cu aripi prefabricate tip A3 din beton (FOTO 5 și 6 – Anexa 1);
- **La suprastructură**
  - suprastructura constă într-o dală de beton armat cu deschiderea de L=4.30m (FOTO 2 și 3 – Anexa 1);
  - dala din beton prezintă diverse degradări: segregări, infiltrații, calcifieri.
- **La calea pe pasaj**
  - calea pe pasaj este realizată cu traverse de beton (FOTO 7 – Anexa 1);

- se vor realiza reparatii ale suprafețelor de beton degradate la infrastructurile
- se vor realiza reparatii ale suprafețelor de beton degradate la intradosul dalei;

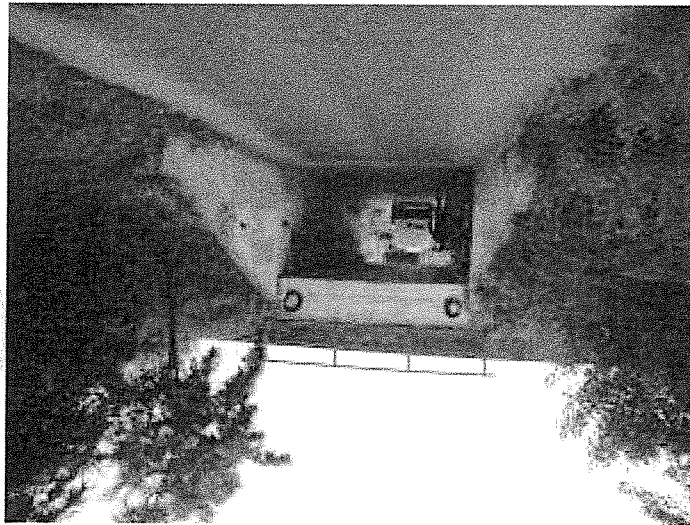
FOTO 1. Elevație pasaj cf

beton simplu (FOTO 1 și 8 – Anexa 1);

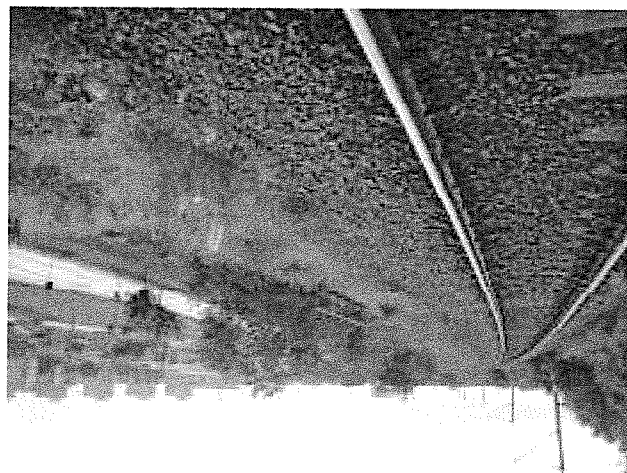
**FOTO 7. Vedere ieșire pasaj aval**

Calea pe pasaj este alcătuită din traverse de beton cu șină S60 (FOTO 7 – Anexa

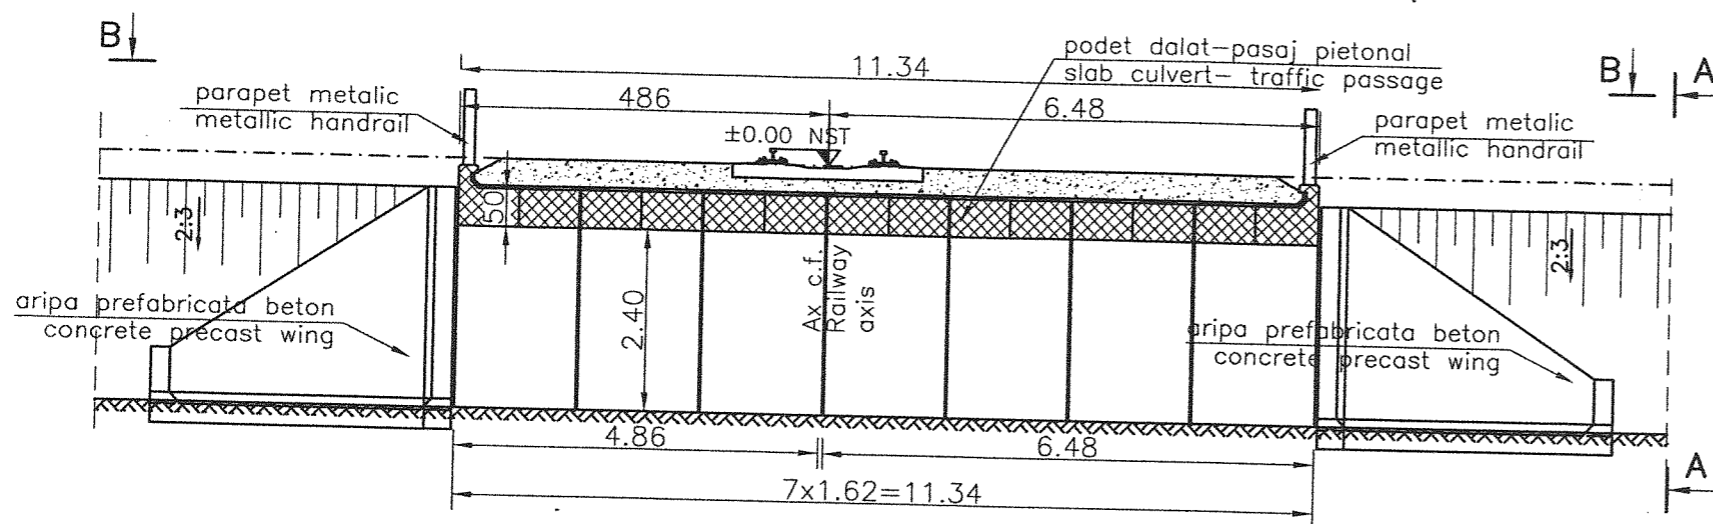
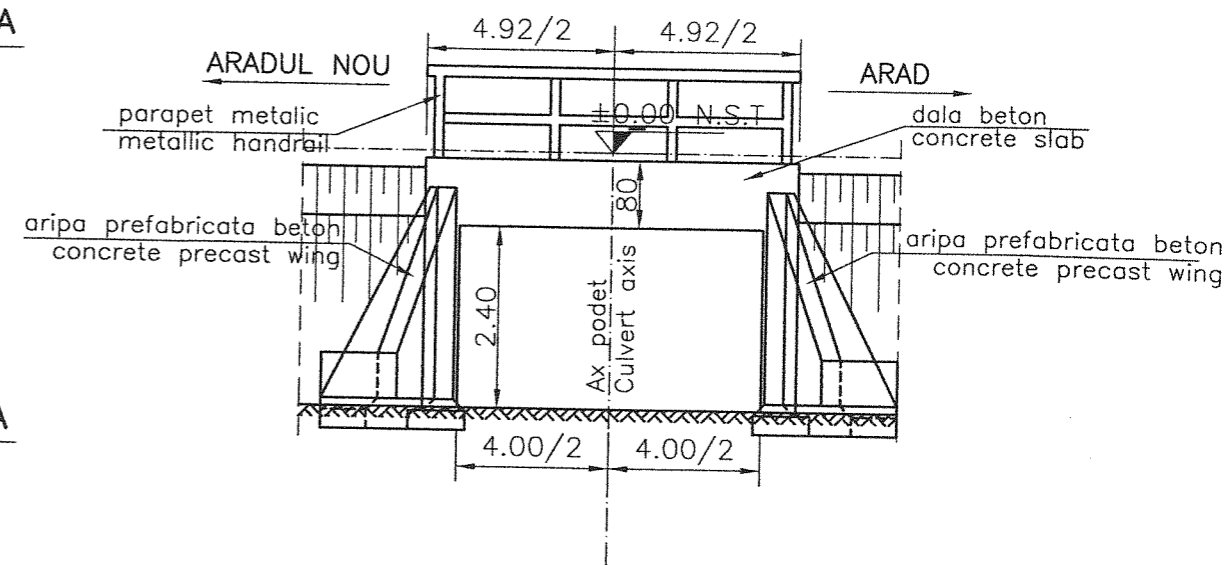
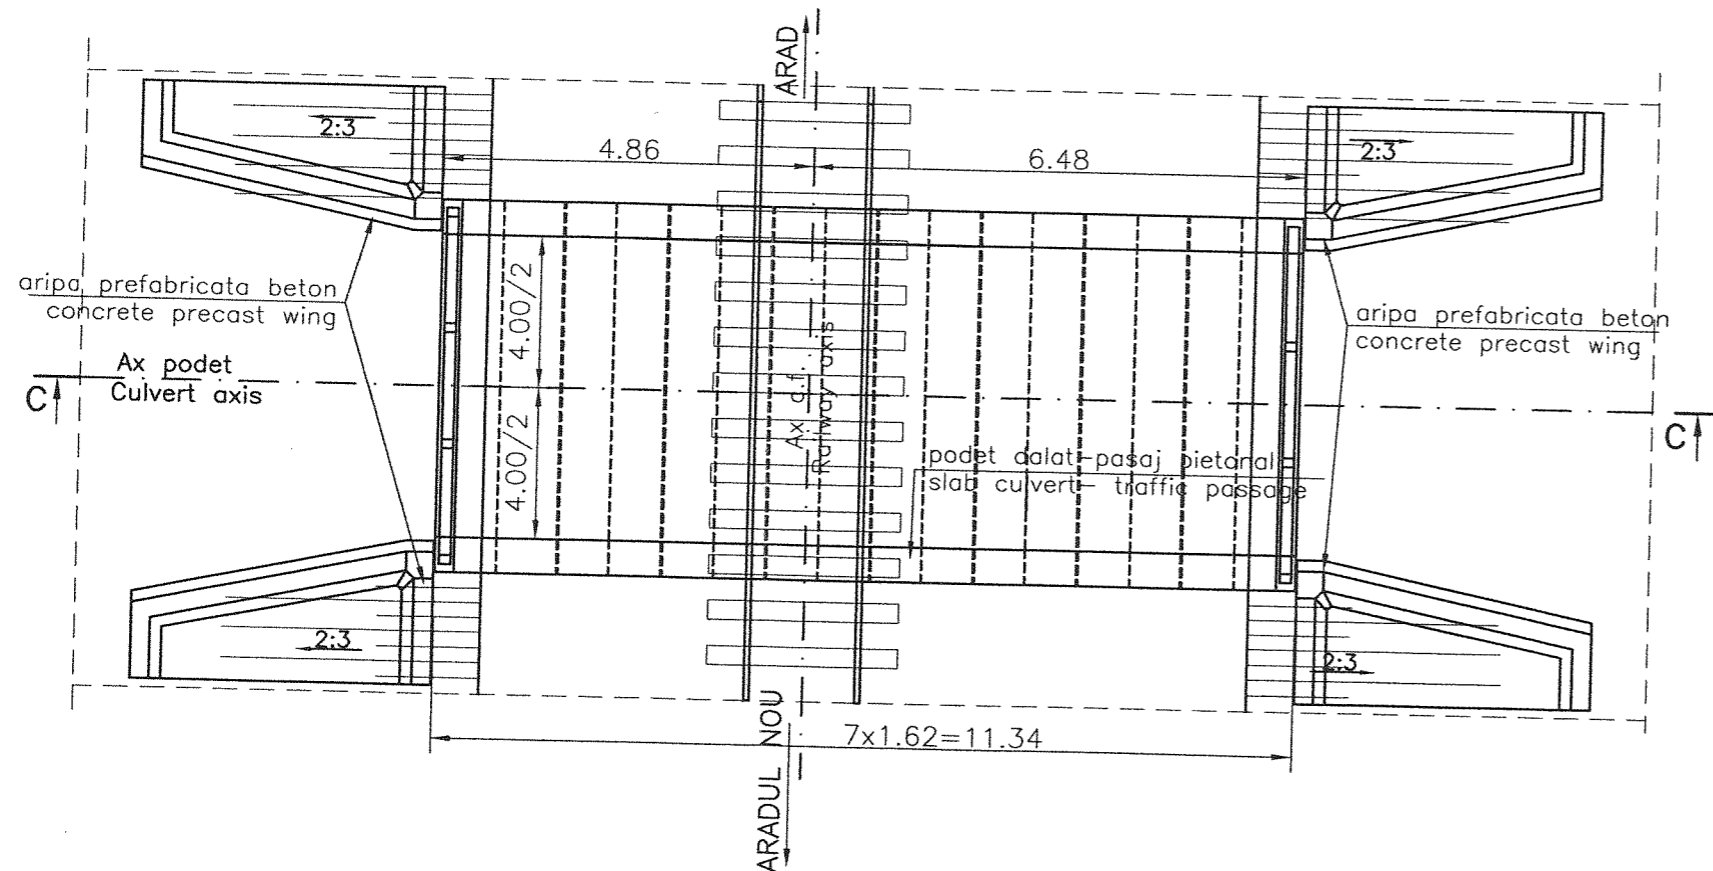
RELEVU PASAJ KM 54+406  
PASSAGE SURVEY KM 54+406

- suprastructura dala D4 din beton prezinta infiltratii, calcifieri, segregari;
- infrastructura prezinta fisurari, infiltratii, segregari, faiantari;
- timpanele au parapete de protectie metalice;
- racordarea cu terasamentul se face cu aripi prefabricate din beton tip A3;
- aripile de beton prezinta si ele defecte ale betonului de fata vazuta;
- rosturile dintre aripi si podet sunt nematate;
