**Studiu de Fezabilitate pentru Modernizarea
liniei feroviare Caransebeş – Timişoara – Arad**

**EXPERTIZĂ TEHNICĂ
PASAJ KM 54+525**

PASAJ Km 54+525 linia CF 218 Timișoara-Arad

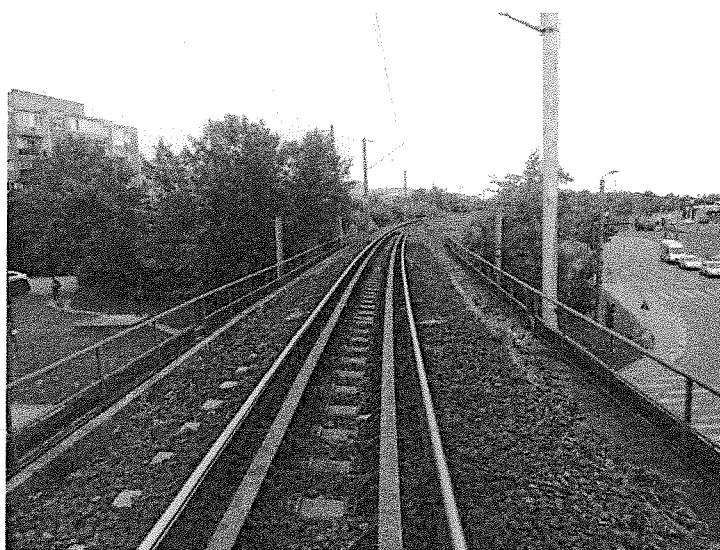
- calea pe pasaj este realizată cu traverse de beton (FOTO 1 – Anexa 1);

FOTO 1. *Vedere sus pasaj cf*

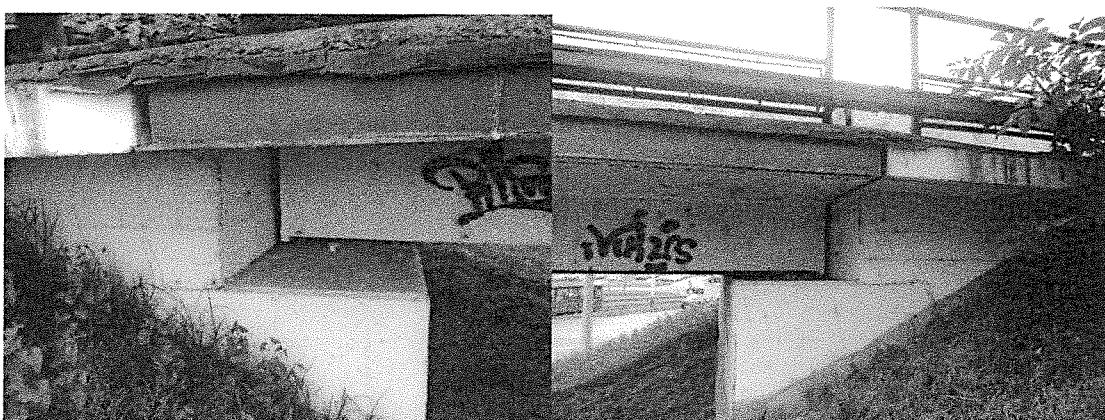
- infrastructura (3 pile și două culee) se prezintă în stare bună (FOTO 2 și 3 – Anexa 1);

- racordarea cu terasamentele este realizată cu sferturi de con din pământ (FOTO 2 și 3 – Anexa 1);

FOTO 2 și 3. Culee stânga și dreapta

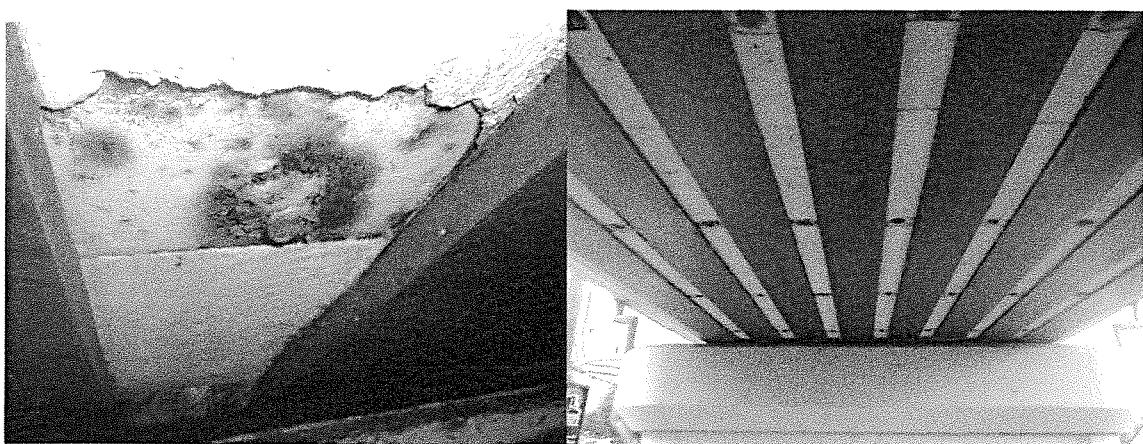
- suprastructura constă în patru tabliere independente, tip GMIB, cu deschideri de 8.00+2x16.25+8.00m.
 - dala de beton prezintă pe unele zone defecte ca: infiltrări, calcifieri, beton desprins (FOTO 4, 5, 6 și 8 – Anexa 1);
 - sunt urme de coroziune la elementele metalice tehnologice de suspendare a cofrajului autoportant din perioada execuției (FOTO 9 – Anexa 1);
 - șina cf de rezemare este corodată (FOTO 7 – Anexa 1);
 - jgheaburile de colectare și evacuare ape pluviale de pe suprastructură necesită a fi curățate și refăcută protecția anticorozivă;

FOTO 4 și 5. Defecții beton suprastructură

- se va realiza repararea (refacerea) elementelor de beton degradare;
- refacerea protecției anticorozive a elementelor metalice;
- curățarea jgheaburilor de colectare și evacuare a apelor pluviale de pe suprastructură;
- curățarea vegetației de pe sferturile de con și matarea rosturilor;
- se vor reface scări de acces pe taluz.

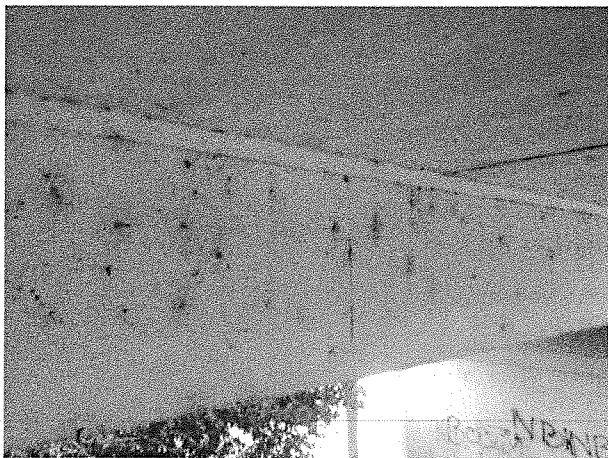
FOTO 6. Defecție beton suprastructură

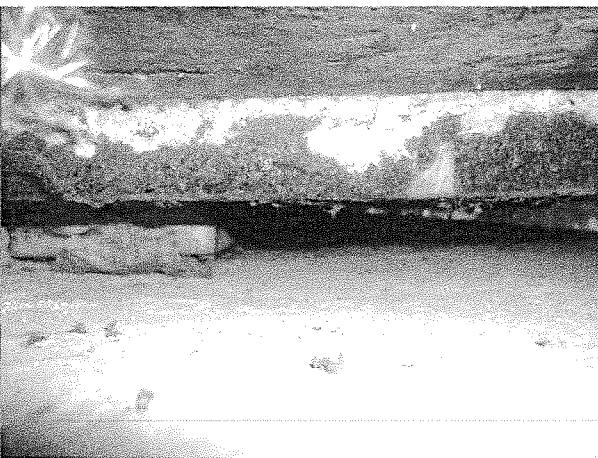
FOTO 7. Șină rezemare corodată

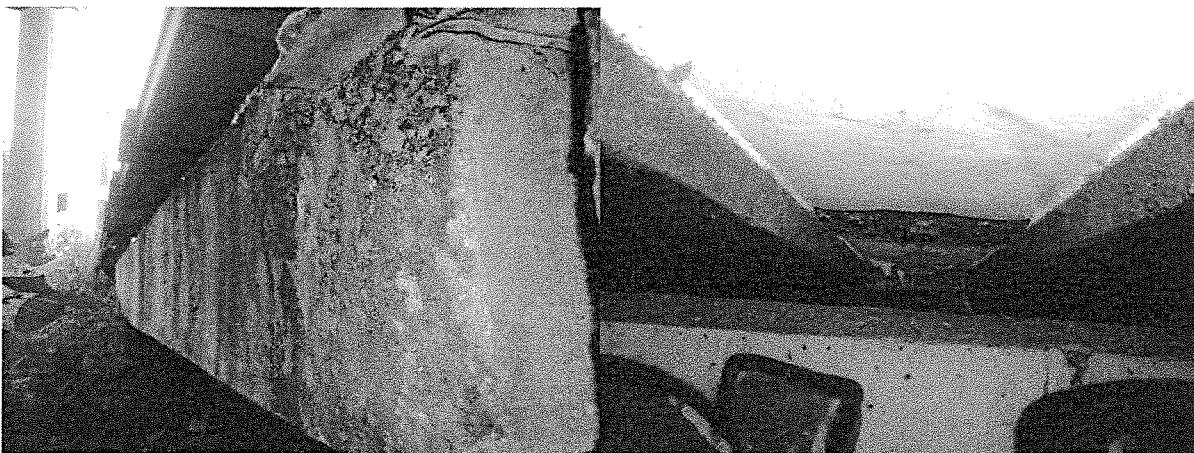
FOTO 8. Infiltrații și beton degradat

FOTO 9. Coroziune locală

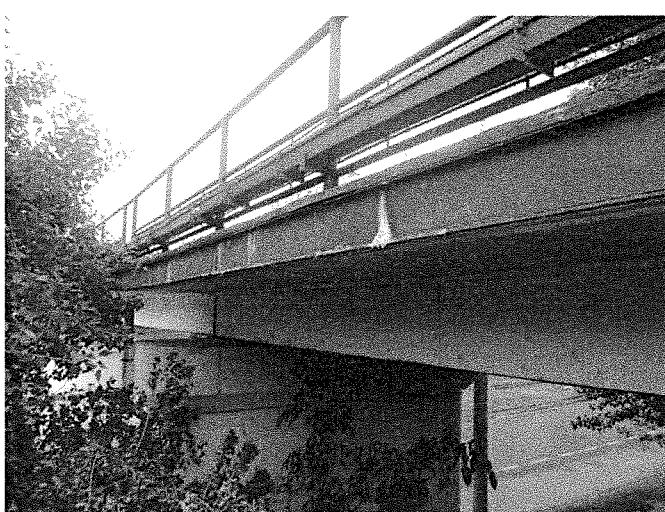
Suprastructura pasajului constă în patru tabliere independente, tip GMIB, cu deschideri de 8.00+2x16.25+8.00m (FOTO 10 – Anexa 1);

FOTO 10. Elevație pasaj
