**Studiu de Fezabilitate pentru Modernizarea
liniei feroviare Caransebeș – Timișoara – Arad**

EXPERTIZĂ TEHNICĂ

PASAJ KM 54+901

PASAJ Km 54+901 linia CF 218 Timișoara-Arad

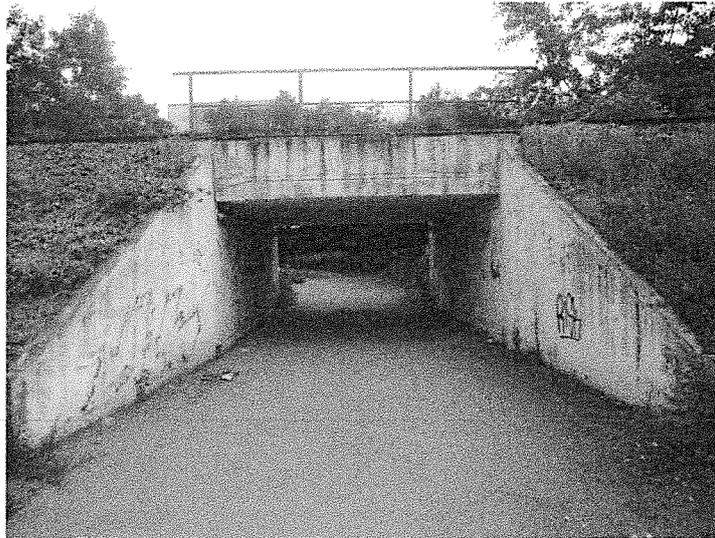
FOTO 1. *Elevație pasaj cf*

- **La infrastructură**
 - infrastructura se prezintă în stare bună necesitând doar reparații locale ale betonului de față văzută;
 - racordarea cu terasamentele este realizată cu aripi prefabricate din beton (FOTO 1, 2 și 7 – Anexa 1);

- se vor realiza reparații ale suprafețelor de beton degradate la intradosul dalei;
- se vor realiza reparații ale suprafețelor de beton degradate la infrastructurile existente;
- se va reface hidroizolația în totalitate având în vedere infiltrațiile ce pot fi observate la intradosul dalei, pe toată lungimea pasajului;
- se vor remedia toate defectele întâlnite la timpanele și aripile prefabricate;
- se vor reface terasamentele de la capetele podului și prismul de piatră spartă;
- se vor realiza scări de acces pe taluz.

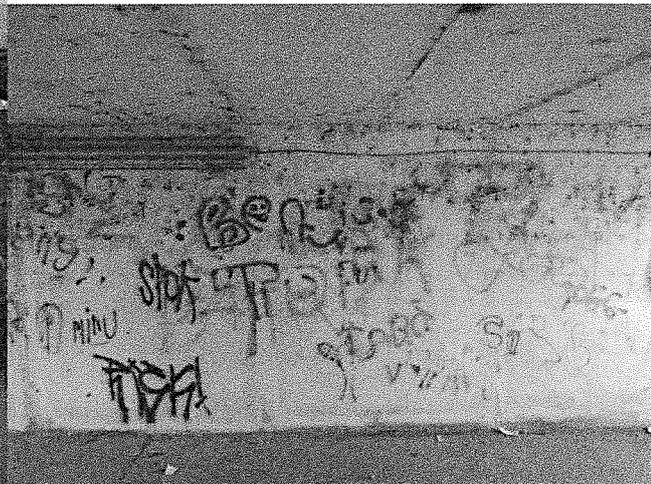
FOTO 3. *Interior pasaj*

- **La suprastructură**
 - suprastructura constă într-o dală de beton armat cu deschiderea de $L=4.30\text{m}$;
 - elementele de beton ale pasajului sunt în stare bună, necesitând lucrări minore de reparații (curățarea suprafețelor, reparații locale ale betonului de față văzută, știrbituri la muchii și rosturi) (FOTO 3, 4 și 5 – Anexa 1);

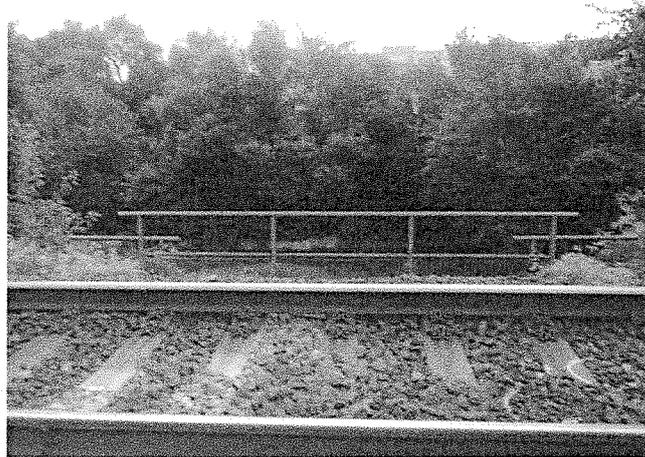
FOTO 6. *Vedere cale sus*

Calea pe pasaj este pe traverse de beton și șine tip 60 (FOTO 6 – Anexa 1). Pe pasaj nu sunt dispuse contrașine.

este rețea de iluminat, constituită din conductori și lămpi de iluminat; stabilitatea prismeii căii este asigurată la limită (există piatră spartă în exces).

- **La calea pe pasaj**
 - calea pe pasaj este realizată cu traverse de beton (FOTO 6 – Anexa 1);

- se va asigura stabilitatea prismului de piatră spartă, eventual prin supraînălțarea aripilor și timpanelor existente;

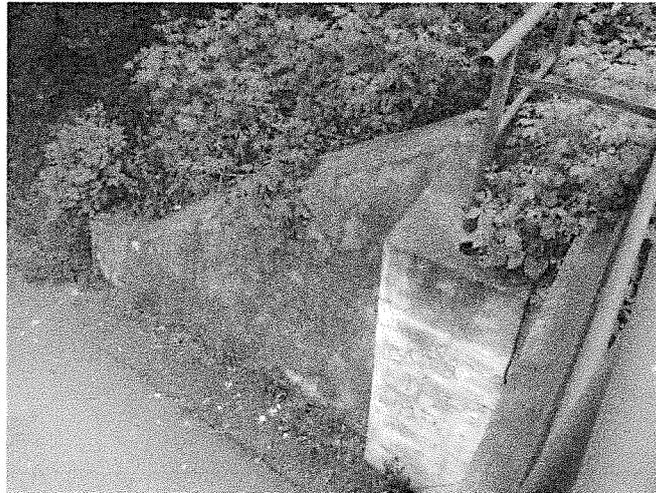
FOTO 7. *Aripă beton și parapet*

Infrastructura pasajului este din elemente prefabricate din beton, tip L1, iar racordarea pasajului cu terasamentul se face cu aripi din beton (FOTO 1 și 7 – Anexa 1);

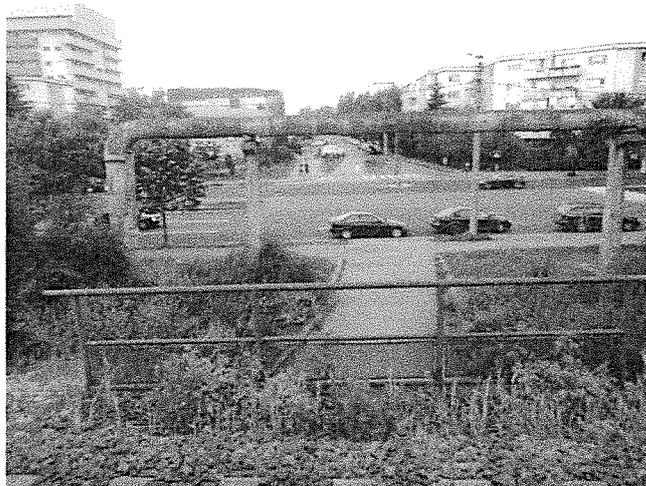
FOTO 8. *Vedere pasaj*

Suprastructura pasajului este din dale prefabricate din beton, tip D4, fiind prevăzut cu timpane din beton și parapet de siguranță, metalic (FOTO 6, 7 și 8 – Anexa 1);

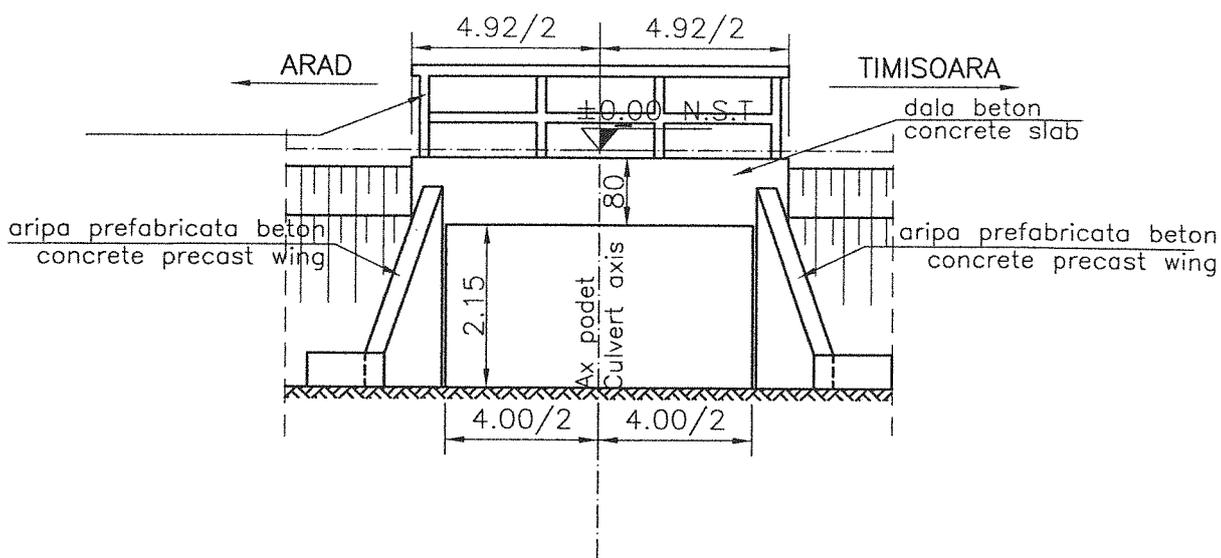
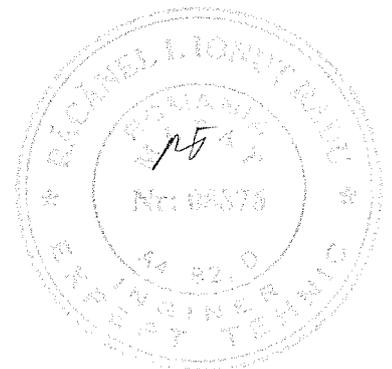
DENUMIREA DESENULUI / DRAWING TITLE
RELEVU PASAJ KM 54+901
PASSAGE SURVEY KM 54+901

- suprastructura dala D4 din beton prezinta infiltratii, calcifieri, segregari;
- infrastructura prezinta fisurari, infiltratii, segregari, faiantari;
- timpanele au parapete de protectie metalice;
- racordarea cu terasamentul se face cu aripi prefabricate din beton tip A3 in stanga si cu aripi monolite in dreapta;
- aripile de beton prezinta defecte ale betonului de fata vazuta;
- rosturile dintre aripi si podet sunt nematate;
