**Studiu de Fezabilitate pentru Modernizarea  
liniei feroviare Caransebeș – Timișoara – Arad**

**EXPERTIZĂ TEHNICĂ**

**PASAJ KM 55+130**

### **PASAJ Km 55+130 linia CF 218 Timișoara-Arad**

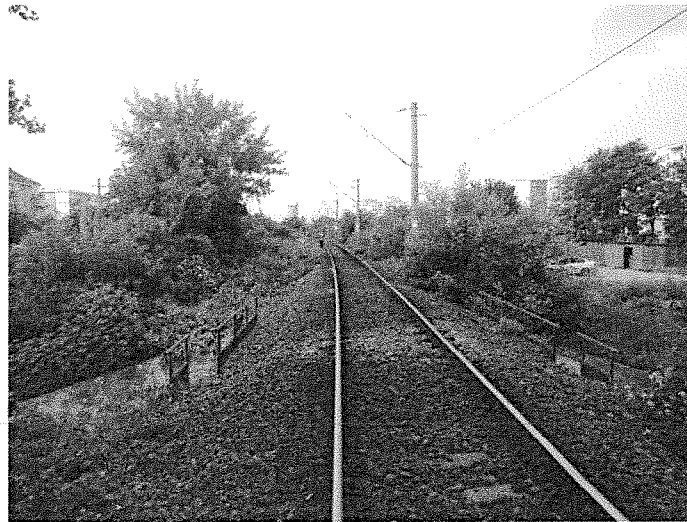
Calea pe pasaj este pe traverse de beton și șine tip 60 (FOTO 1 – Anexa 1). Pe pasaj nu sunt dispuse contrașine.

- **La calea pe pasaj**
  - calea pe pasaj este realizată cu traverse de beton (FOTO 6 – Anexa 1);

**FOTO 1. Vedere sus pasaj cf**

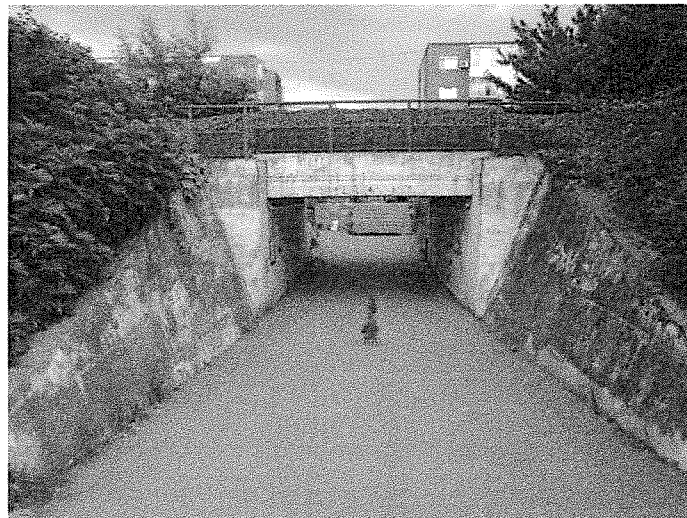
- **La infrastructură** (FOTO 5 și 6 – Anexa 1)
  - infrastructura prezintă defecte ale betonului de față văzută, infiltrații;
  - racordarea cu terasamentele este realizată cu aripi prefabricate din beton care au fisuri, cu urme de infiltrații, care necesită reparații (FOTO 2, 3, 7 și 8 – Anexa 1);

**FOTO 2. Elevație pasaj cf**

- se vor realiza reparații ale suprafețelor de beton degradate la intradosul dalei;
- se vor realiza reparații ale suprafețelor de beton degradate la infrastructurile existente;
- se va reface hidroizolația în totalitate având în vedere infiltrațiile ce pot fi observate la intradosul dalei, pe toată lungimea pasajului;
- se vor remedia toate defectele întâlnite la timpanele și aripile prefabricate;

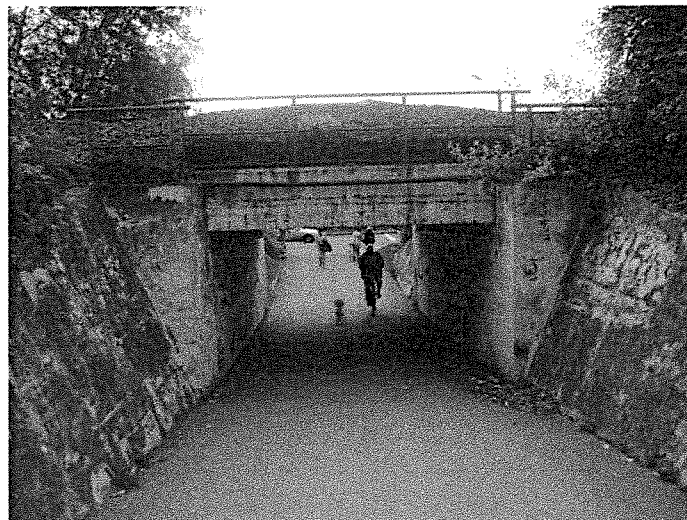
La inspectarea amplasamentului s-au relevat următoarele: toate elementele de beton ale pasajului sunt în stare bună, necesitând lucrări minore de reparații (curățarea suprafețelor, reparații locale ale betonului de față văzută, știrbituri la muchii și rosturi); aripile au fisuri, cu urme de infiltrații, care necesita reparații; parapetele de siguranță metalice sunt tratate anticoroziv, în stare bună; radierul în pasaj este din asfalt în stare bună; nu s-au identificat scări de acces pe terasament; în pasaj este rețea de iluminat, constituită din conductori și lămpi de iluminat; stabilitatea prismeii căii nu este asigurată, piatra spartă fiind susținută de plasa parapetului metalic (există piatră spartă în exces) (FOTO 3 – Anexa 1).

**FOTO 3. Elevație pasaj cf**

- se va asigura stabilitatea prismului de piatră spartă, eventual se vor supraînălța aripile și timpanele existente;

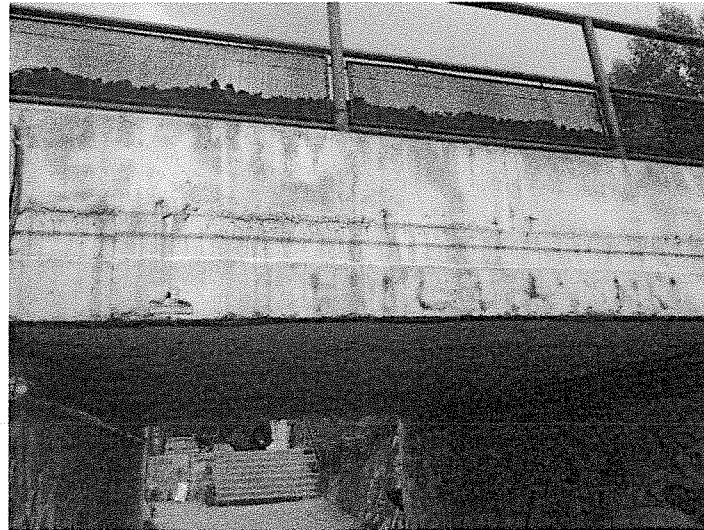
- **La suprastructura** (FOTO 3, 4, 5 și 6 – Anexa 1)
  - suprastructura constă într-o dală de beton prefabricată cu deschiderea de  $L=4.30m$ ;
  - suprastructura este în stare bună, necesitând lucrări minore de reparații (curățarea suprafețelor, reparații locale ale betonului de față văzută, știrbituri la muchii și rosturi);

**FOTO 4.** Defecte beton suprastructură

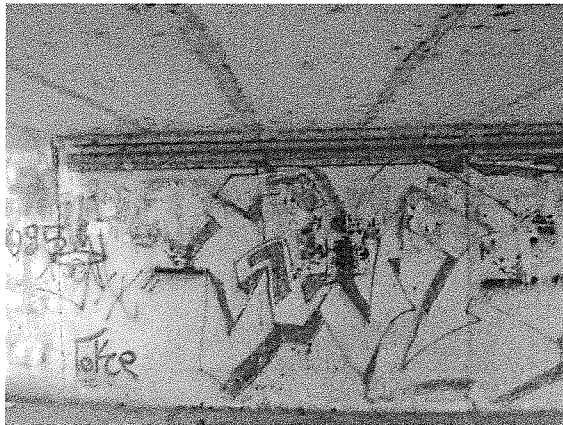
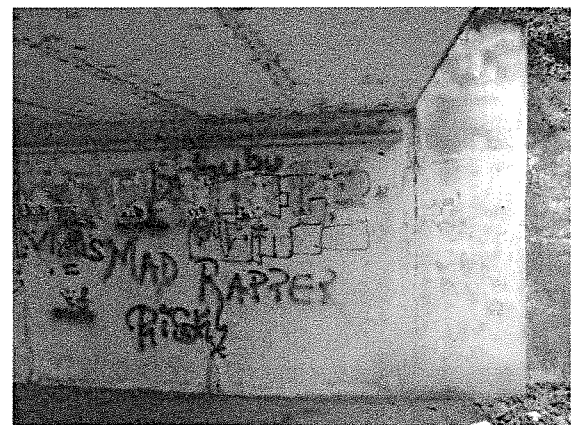
**FOTO 5 și 6.** Defecte interior pasaj

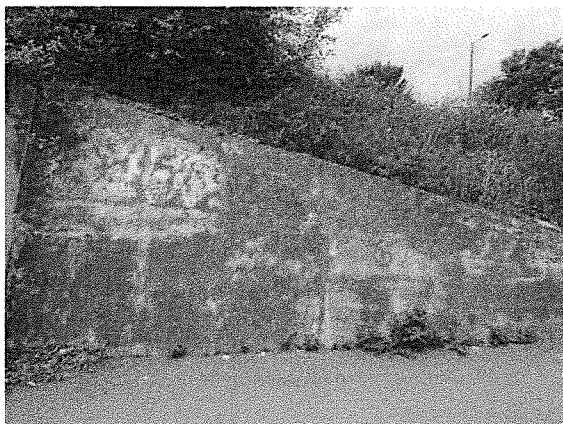
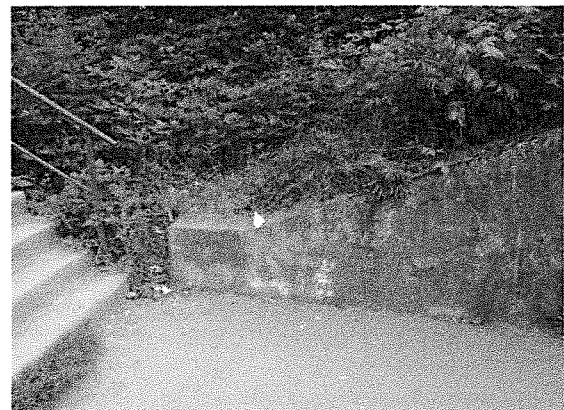
**FOTO 7 și 8.** Degradări aripi pasaj

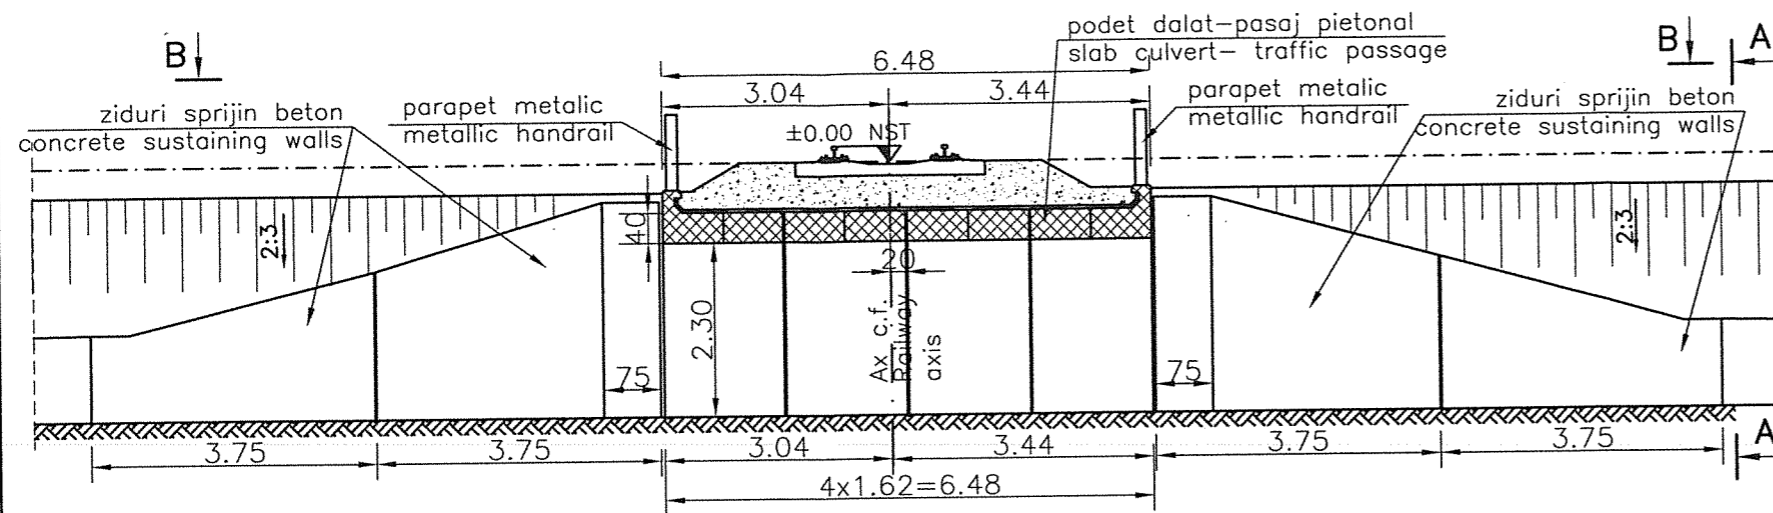
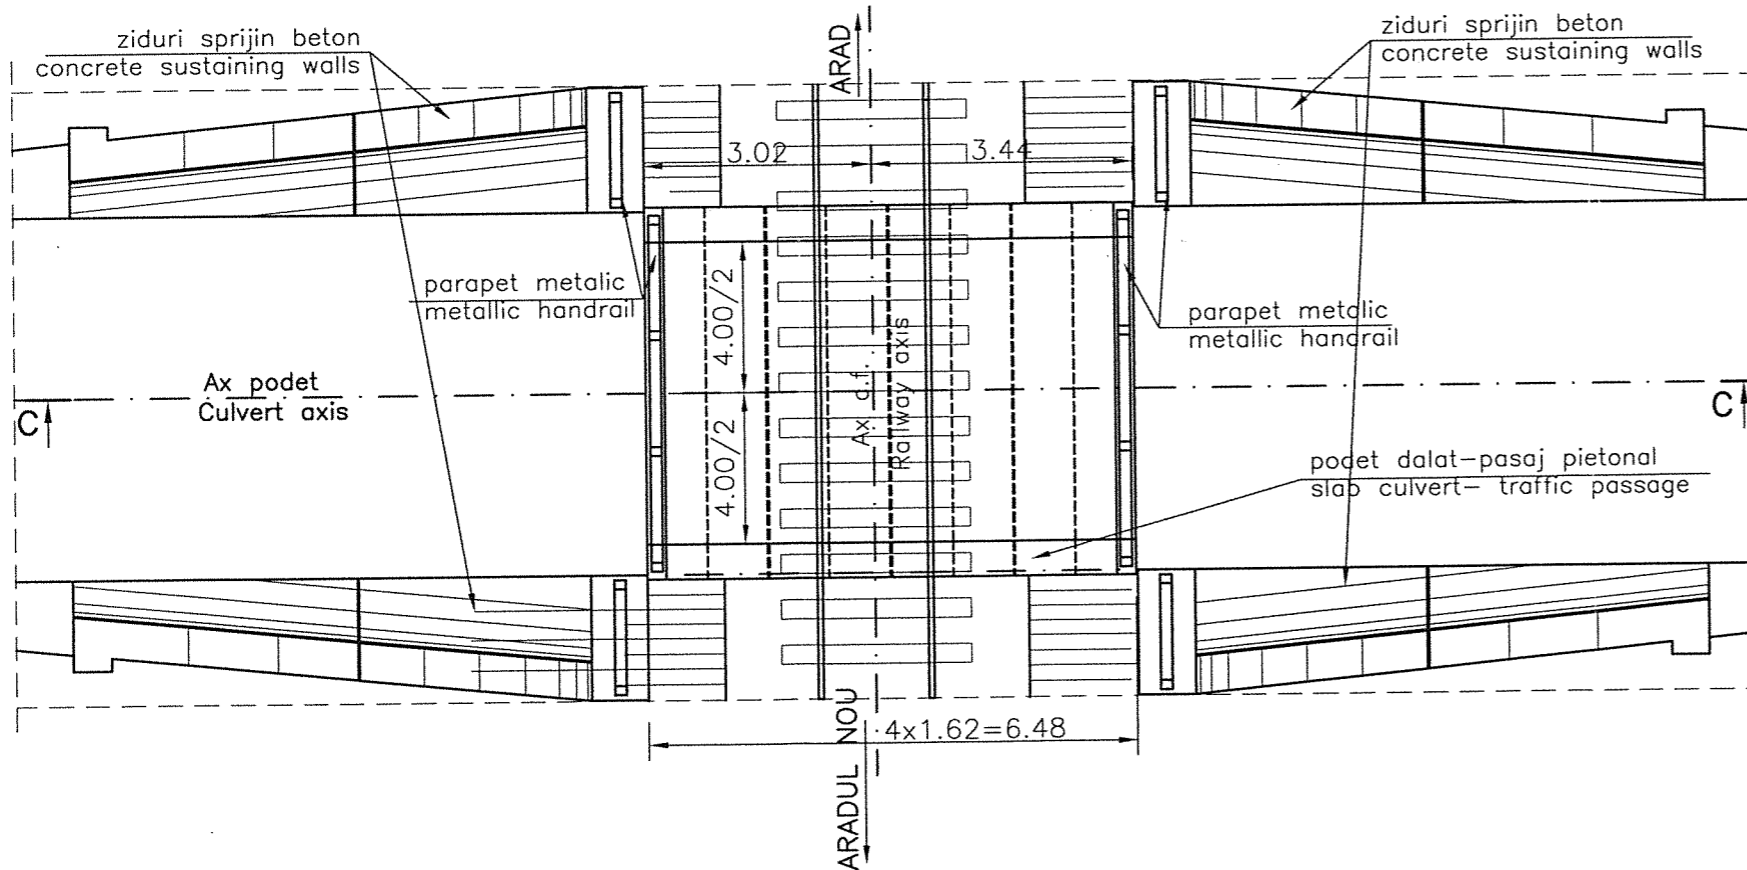
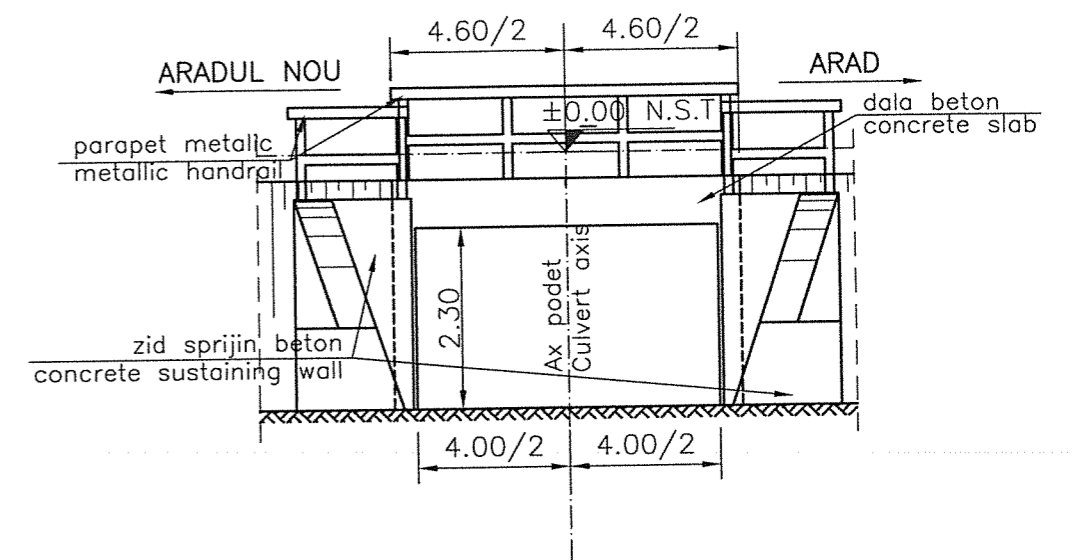
| | | | | RELEVU PASAJ KM 55+130 | | | | | | | |

- suprastructura dala D4 din beton si infrastructura se prezinta in stare buna, fiind necesare doar lucrari minore de reparatii (curatare suprafete, reparatii locale la beton);
- zidurile de sprijin de beton au urme de infiltratii si necesita reparatii locale;
- stabilitatea prismului de balast nu este asigurata, piatra sparta este sustinuta de plasa metalica a parapetului metalic;
- in pasaj exista retea de iluminat;
