**Studiu de Fezabilitate pentru Modernizarea
liniei feroviare Caransebeș – Timișoara – Arad**

EXPERTIZĂ TEHNICĂ

PASAJ KM 55+410

PASAJ Km 55+410 linia CF 218 Timișoara-Arad

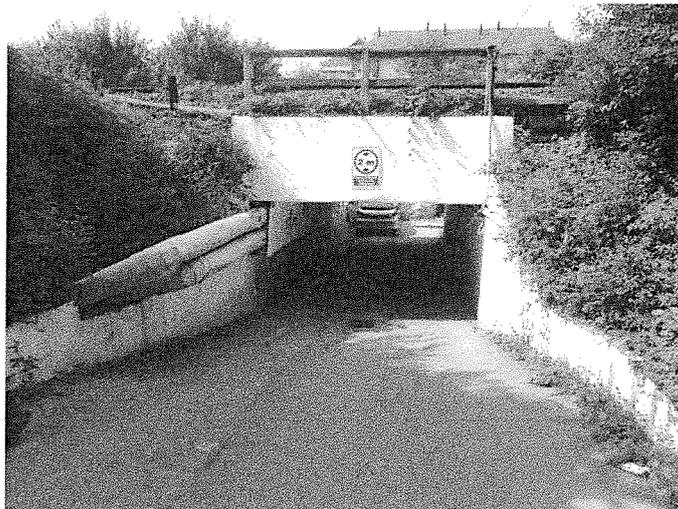
FOTO 1. *Elevație pasaj cf*

Suprastructura pasajului este din dale prefabricate din beton, tip D4, fiind prevăzut cu timpane din beton și parapete de siguranță din beton armat (FOTO 1 și 2 – Anexa 1).

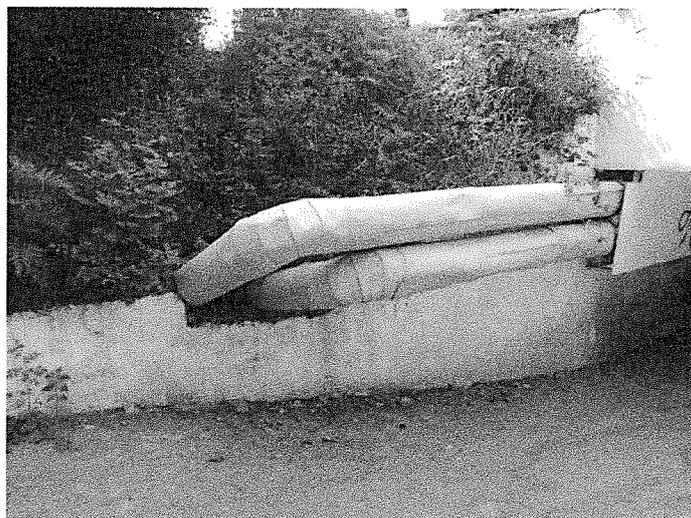
FOTO 3. *Aripă racordare podeț*

- infrastructura prezintă degradări ale betonului de față văzută, segregări, fisurări, faianțări și infiltrații;
- racordarea cu terasamentele este realizată cu aripi prefabricate din beton care au fisuri, cu urme de infiltrații, care necesită reparații (FOTO 3, 7 și 8 – Anexa 1).;
- radierul în pasaj este din asfalt, cu fisuri, necesitând reparații

- se vor reface rosturile de la elementele de beton;
- se va reface hidroizolația pe toată lungimea pasajului;
- se vor remedia toate defectele întâlnite la timpanele și aripile prefabricate;
- se vor reface terasamentele de la capetele podului și prismul de piatră spartă;
- se vor realiza scări de acces pe taluz.

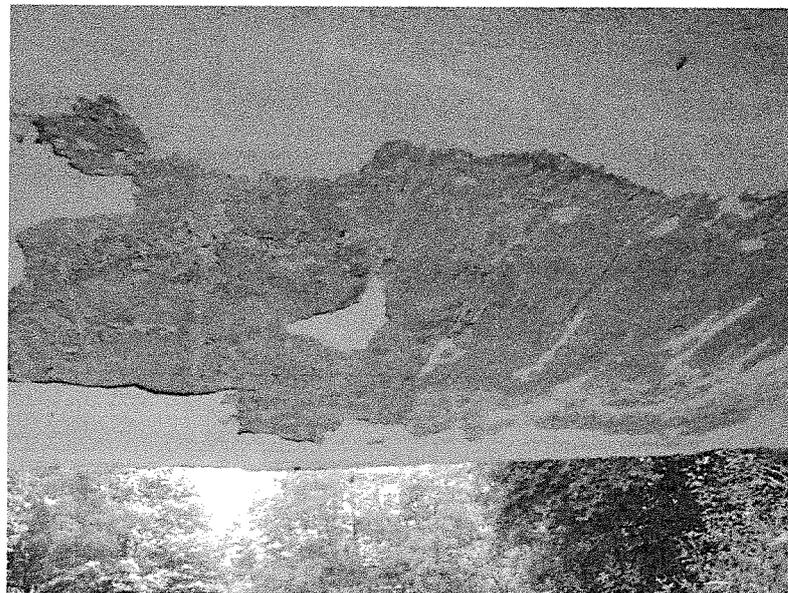
- suprastructura constă într-o dală de beton armat cu deschiderea de $L=4.30m$;
- dalele sunt în stare bună, necesitând lucrări minore de reparații (curățarea suprafețelor, reparații locale ale betonului de față văzută, știrbituri la muchii și rosturi);
- sunt infiltrații printr-un rost dintre dale, cu urme de rugină;

FOTO 6. Beton degradat dală

- se vor realiza reparații ale suprafețelor de beton degradate la intradosul dalei;
- se vor realiza reparații ale suprafețelor de beton degradate la infrastructurile existente;

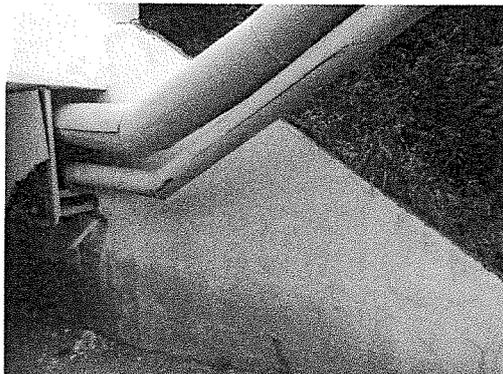
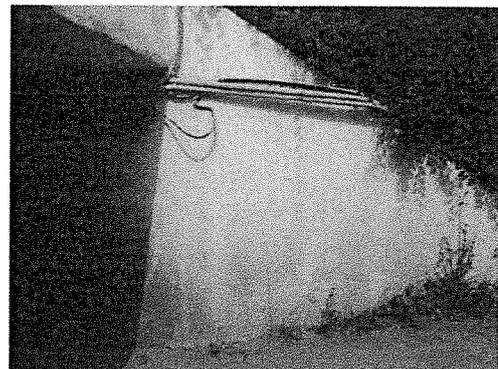
FOTO 7 și 8. Degradări aripi pasaj
