**Studiu de Fezabilitate pentru Modernizarea
liniei feroviare Caransebeș – Timișoara – Arad**

EXPERTIZĂ TEHNICĂ

PODEȚ KM 56+145

PODEȚ Km 56+145 linia CF 218 Timișoara-Arad

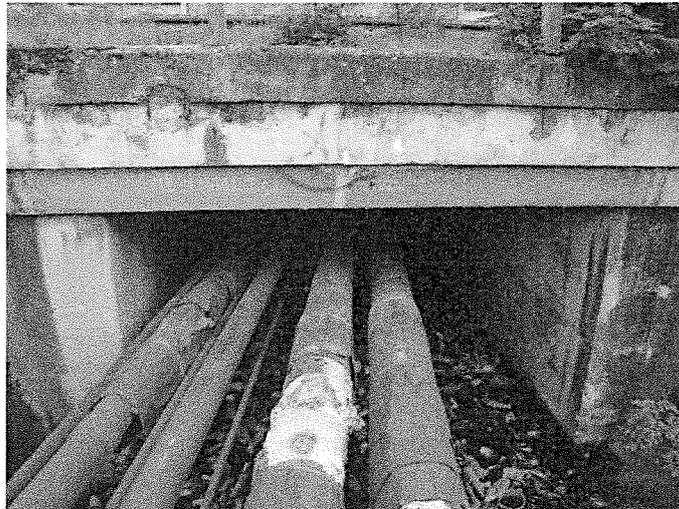
În deschiderea podețului sunt amplasate 8 țevi metalice (2x \varnothing 50, 2x \varnothing 110, 2x \varnothing 220 și 2x \varnothing 300) (FOTO 1, 2, 3 și 4 – Anexa 1). Pe aripile din partea dreaptă este amplasată o țevă metalică \varnothing 220 și o grindă de beton armat cu secțiunea bxh de 40x75 (FOTO 8 – Anexa 1).

FOTO 2. Ieșire stânga podeț cf

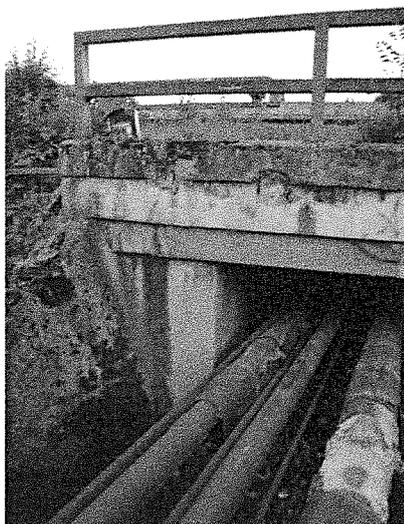
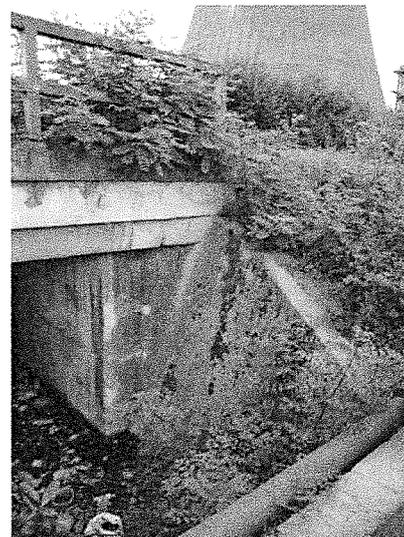
Timpanele au parapete din beton armat, având zone cu betonul fisurat, urme de infiltrații, cu depuneri de calciu, cu beton dislocat și armături corodate la vedere (FOTO 3 și 7 – Anexa 1).

Racordarea poduțului cu terasamentul se face cu aripi din beton (puțin degradate și acoperite parțial de mușchi și licheni, care necesită reparații superficiale) pe partea dreaptă și zid de sprijin din beton pe partea stângă.

FOTO 3 și 4. Defecte beton la timpan și aripi

- se va decolmata și curăța interiorul podețului;
- se vor realiza reparații ale suprafețelor de beton degradate de la grinzi;
- se vor realiza reparații ale suprafețelor de beton degradate la infrastructurile existente;
- se va reface hidroizolația podețului;
- se vor remedia toate defectele întâlnite la timpanele, aripile prefabricate și zidul de sprijin;
- se va reface drenul și sistemul hidroizolant din spatele culeelor;
- se vor reface terasamentele de la capetele podului și prismul de piatră spartă;
- se vor reface scările de acces pe taluz.

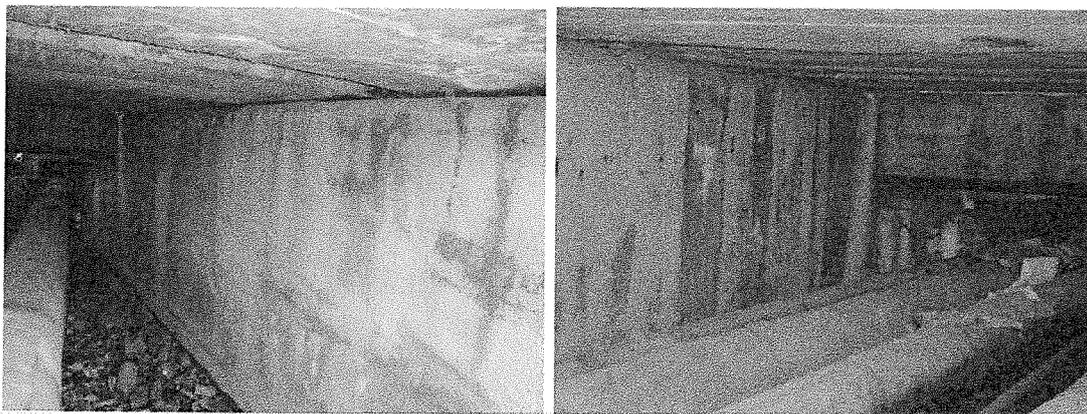
Suprastructura poduțului, este alcătuită din patru grinzi din beton armat cu secțiune trapezoidală, baza mică la intrados, având degradări minore: știrbituri la muchii și infiltrații reduse prin rosturile dintre grinzi.

Infrastructura din beton, prezintă infiltrații active, fisuri, faianțări, urme vechi de infiltrații și calcifieri.

FOTO 5 și 6. Defecte beton suprastructură și infrastructură

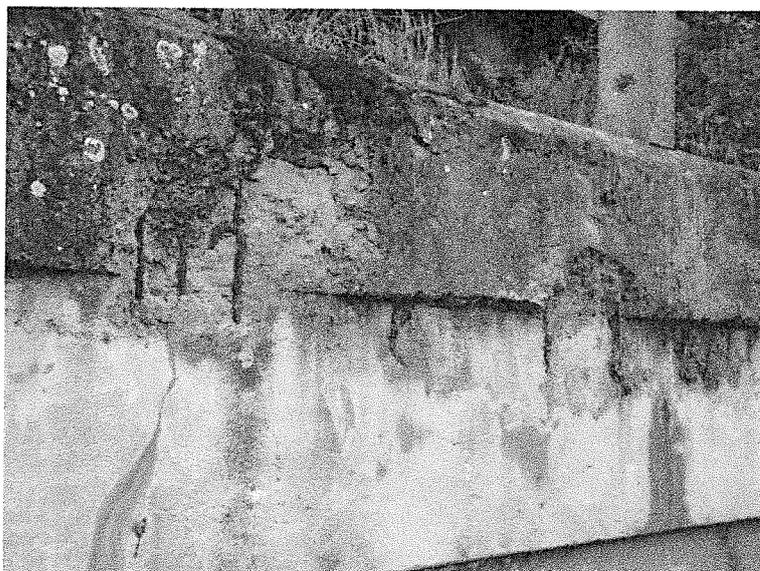
FOTO 7. Beton degradat timpan

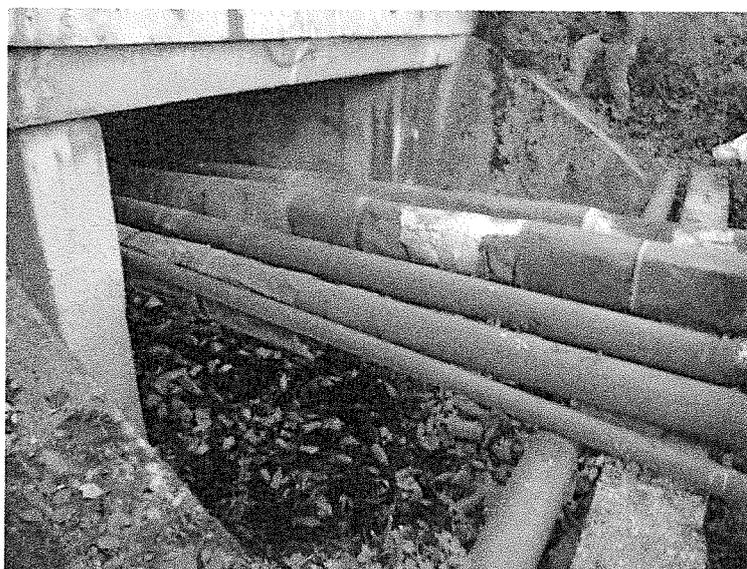
FOTO 8 . Conducte ieșire dreapta podeț cf

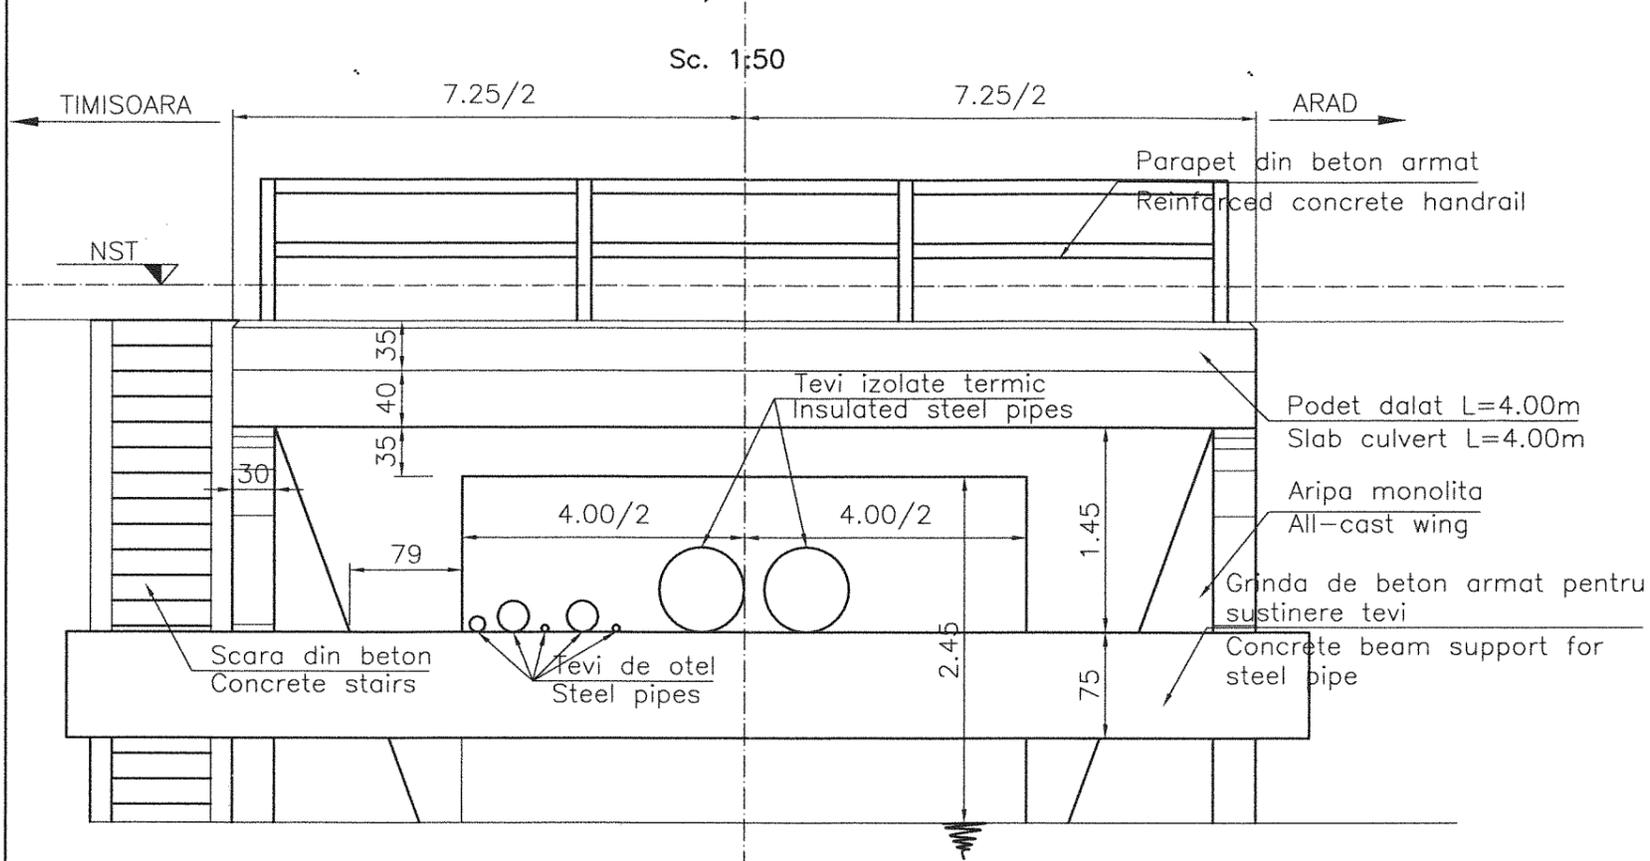
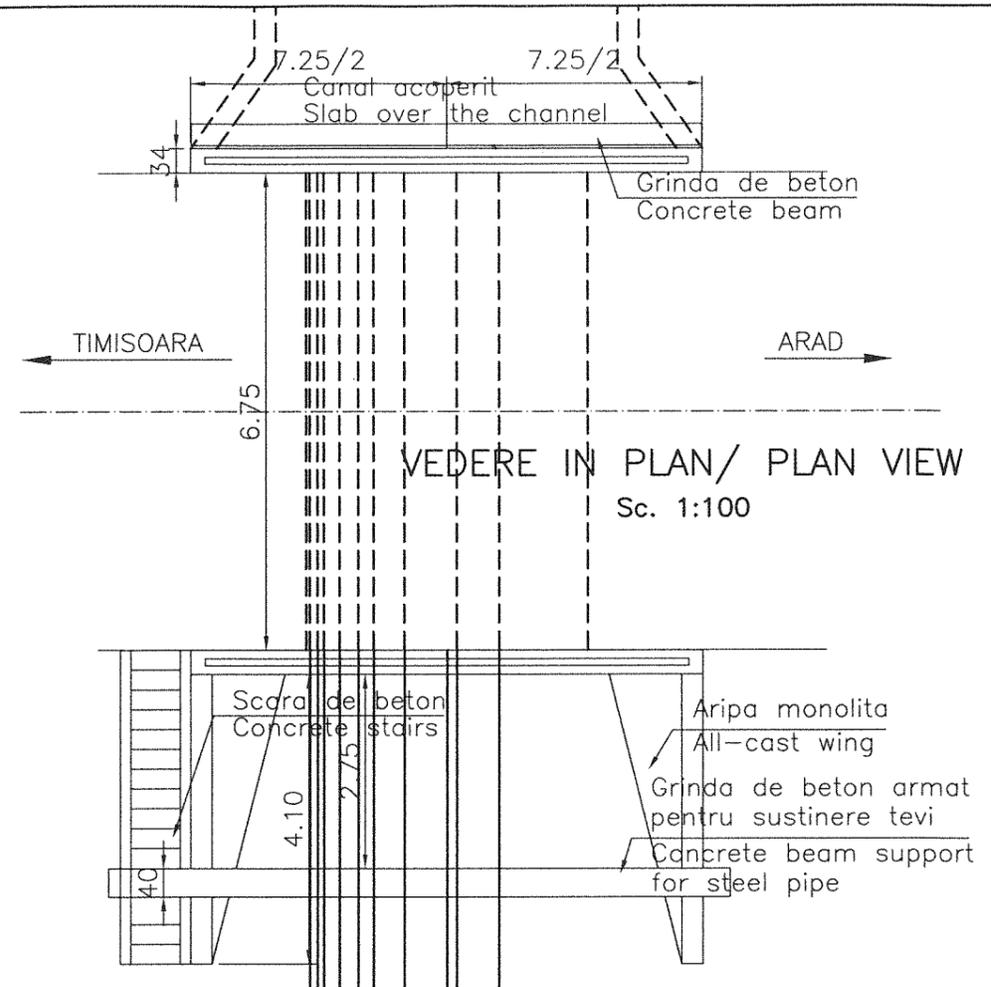
VEDERE DREAPTA/ VIEW RIGHT SIDE

OBSERVATII
 - beton desprins si armaturi corodate la vedere (timpan, parapet, aripi, culee);
 - scari degradate;

OBSERVATIONS
 - breaking out concrete and corroded visible steel bars at tympanum, handrail, wings, abutments;
 - damaged concrete stairs;
