**Studiu de Fezabilitate pentru Modernizarea
liniei feroviare Caransebeș – Timișoara – Arad**

**EXPERTIZĂ TEHNICĂ
PODEȚ KM 9+025**

RAPORT DE EXPERTIZA TEHNICA

PODET Km 9+025 linia CF 218 Timisoara-Arad

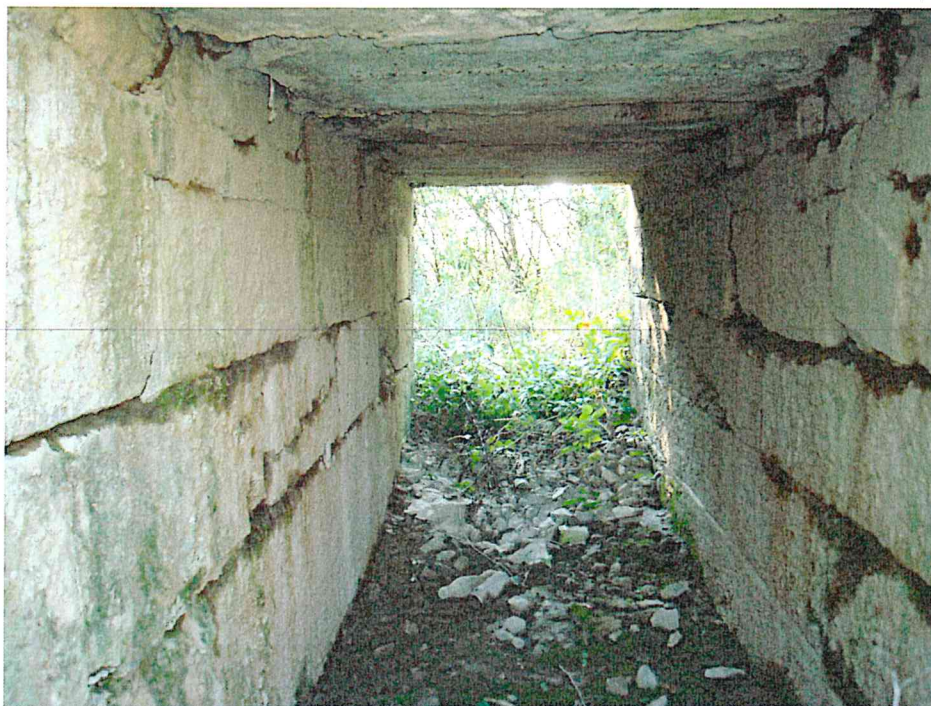
- Lungimea podetului este de 4.05m;
- Inaltimea libera in podet este de 1.30m la mijlocul podetului si 1.00m la iesiri. Spatiul liber din podet este obturat la iesiri de depunerile de piatra sparta (FOTO 1 – Anexa 1);

- Pereul din podet este degradat si colmatat cu mâl si piatra sparta (FOTO 1 – Anexa 1);
- Racordarea cu terasamentul se face cu sferturi de con de pamânt care s-au degradat si au fost acoperite de piatra sparta din terasament (FOTO 5 si 6 – Anexa 1);

- la data vizitei în amplasament nu era apa in albia raului;
- albia este neconturata si acoperita cu vegetatie (FOTO 1 si 6 – Anexa 1).

FOTO 1. Vedere interior podeț dalat

- se vor executa lucrari de curatare si decolmatare la interior;
- se vor realiza reparatii prin camasuire cu beton ale suprafetelor degradate;
- hidroizolatia se va reface in totalitate avand in vedere infiltratiile ce pot fi observate la intrados, pe toata lungimea podetului;
- se vor realiza racordarile podetului cu terasamentul prin executia unor aripi din beton monolit/prefabricate;
- se vor repara timpanele ce asigura stabilitatea prismului de piatra sparta;
- se va curata albia atat in amonte, cat si in aval de podet;
- se va repara pereul la interior, pe toata lungimea podetului.

- se vor executa lucrari de decolmatare a podetului la interior;
- se va asigura stabilitatea prismului de piatra sparta;
- se vor reface provizoriu racordarile cu terasamentul;

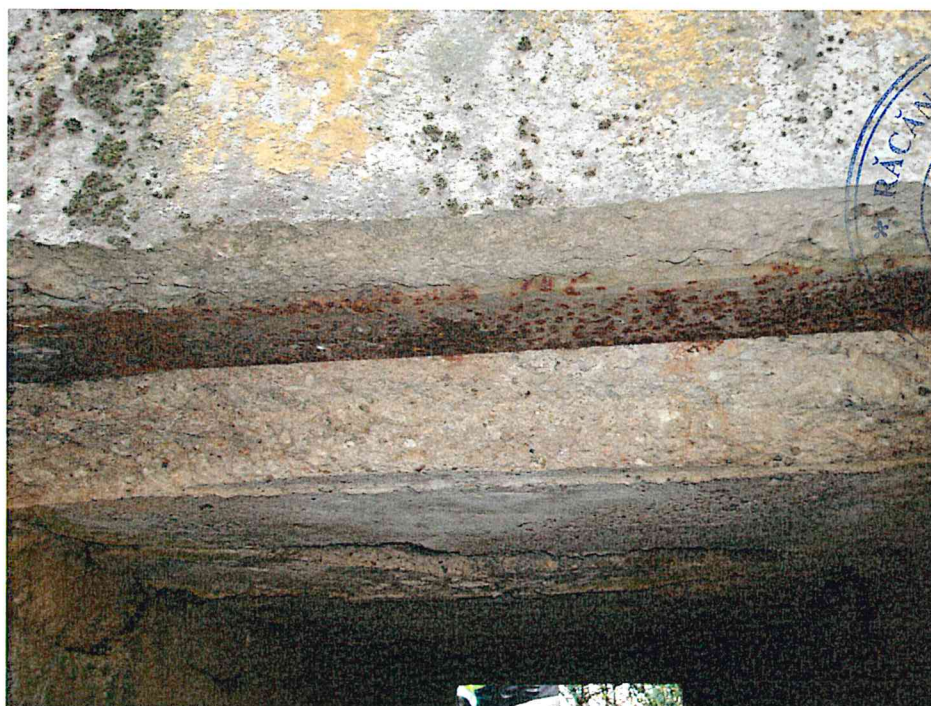
- Suprastructura podetului (dala) prezinta crapaturi, infiltratii, calcefieri, armaturi la vedere (FOTO 2, 3, si 7 – Anexa 1);
- Infrastructura podetului alcatuita din moloane de piatra prezinta fisuri, infiltratii la rosturi, calcefieri, urme de muschi (FOTO 1 si 7 – Anexa 1);

FOTO 2. Timpan și intrados dală degradate, rugină de la grinzi

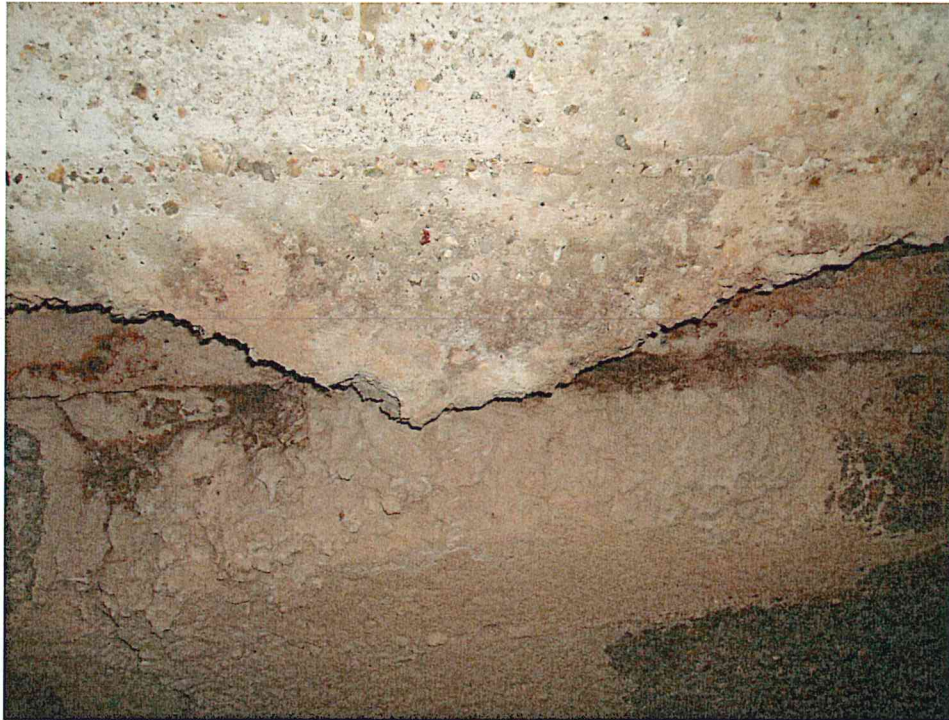
FOTO 3. *Grindă metalică I la vedere, ruginită*

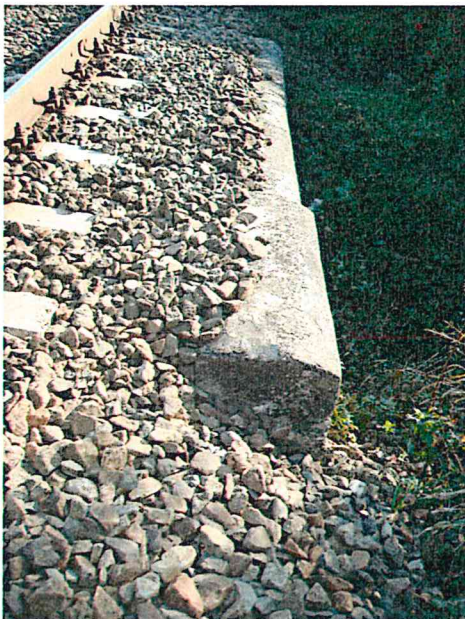
- Timpanele de la ambele capete ale podetului sunt deteriorate, au crapaturi majore, sparturi (FOTO 5 si 6 – Anexa 1). Acestea au inaltimea insuficienta pentru sustinerea terasamentului de cale ferata (FOTO 4 – Anexa 1);

FOTO 4. *Timpan cu înălțime insuficientă*

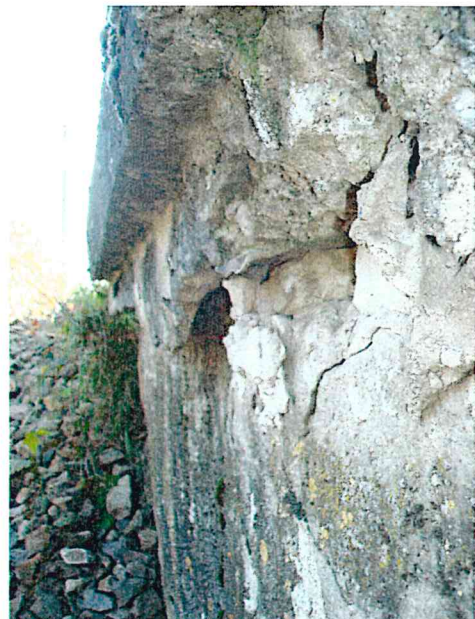
FOTO 5. *Dislocări moloane timpan*

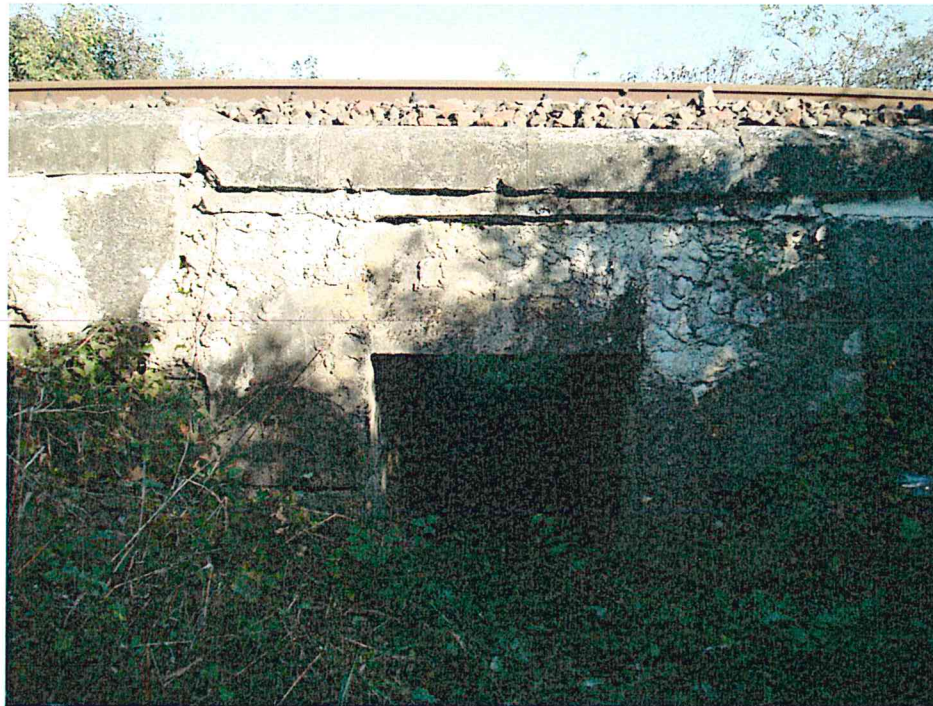
FOTO 6. *Vedere stânga podeț dalat*

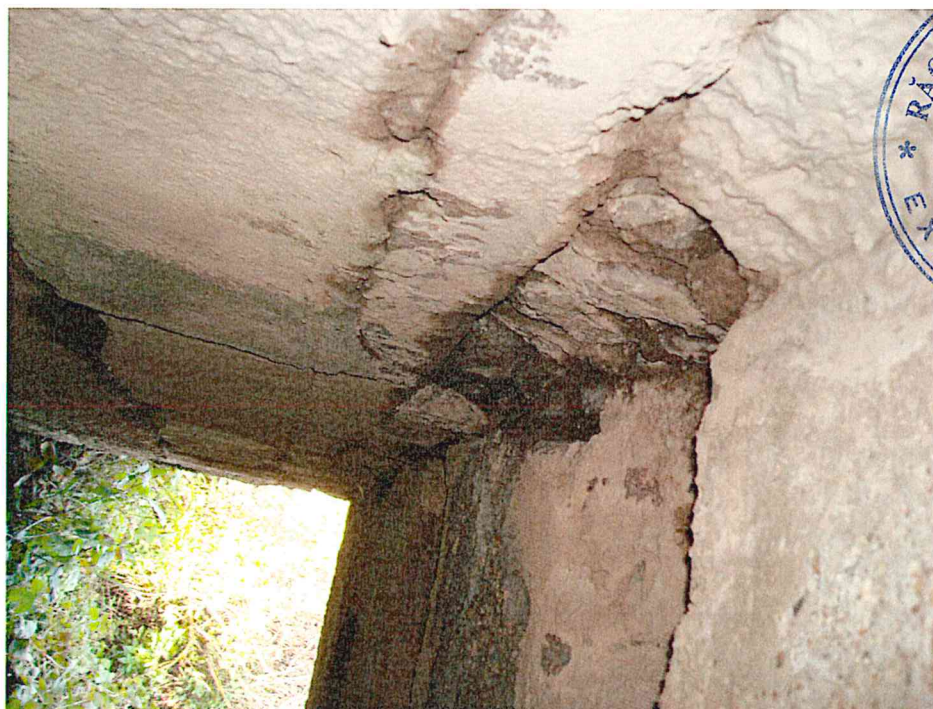
FOTO 7. *Infiltrații și degradări moloane piatră*
