**Studiu de Fezabilitate pentru Modernizarea  
liniei feroviare Caransebeș – Timișoara – Arad**

**EXPERTIZĂ TEHNICĂ  
PODEȚ KM 3+168**

### **PODEȚ Km 3+168 linia CF 220 Evitare Glogovăț – Aradul Nou**

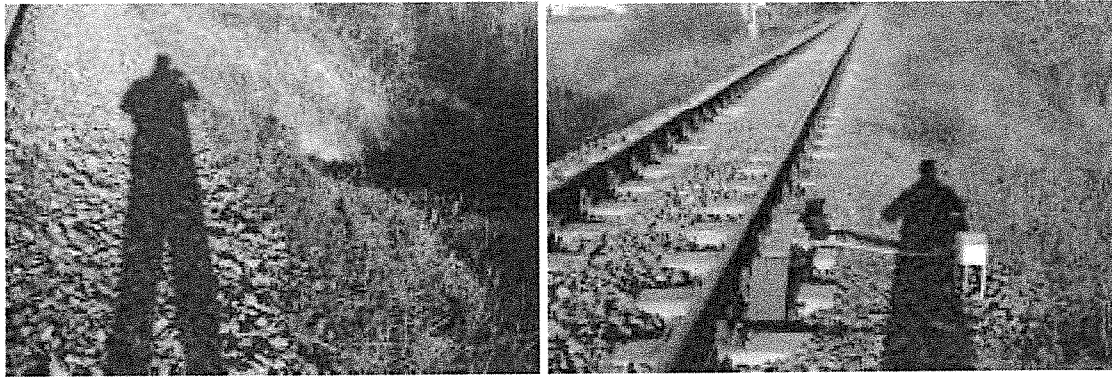
Pe partea dreaptă este vizibil în zona poduțului un pichet de autostop (cablul SCB rezultă că este pe partea dreaptă a liniei) (FOTO 1 – Anexa 1).

- Podețul asigură traversarea pentru o linie de cale ferată electrificată (FOTO 1 – Anexa 1).

**FOTO 1.** Vedere în lungul liniei a podețului. Pichet de autostop in imediata apropiere a podețului.

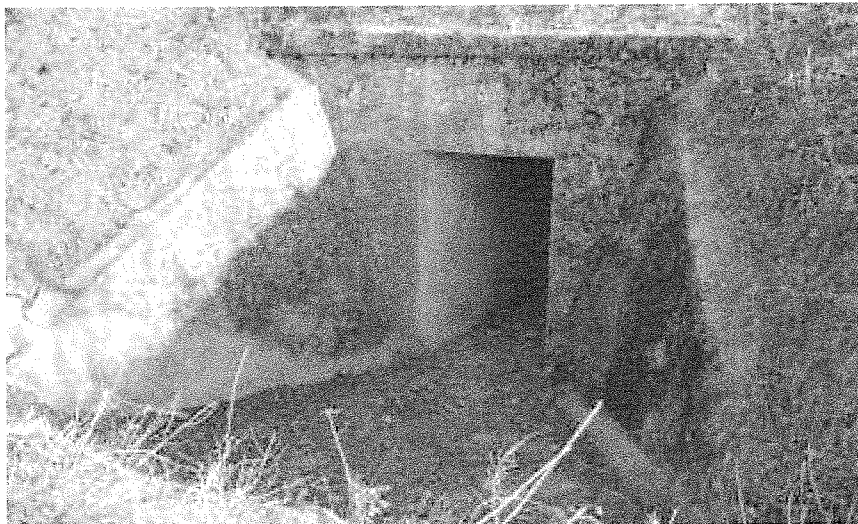
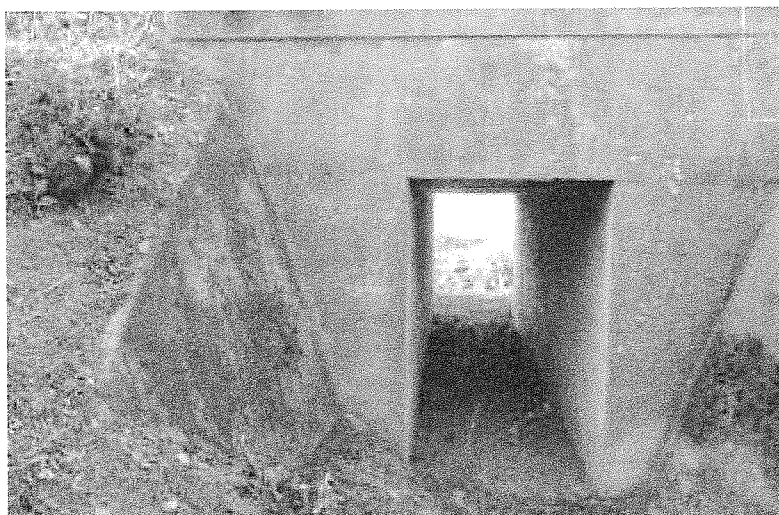
- Lungimea podețului este de 4.80m;
- defecte de față văzută la infrastructuri, dală și aripi, cu mici fisuri și urme de infiltrații, depuneri de mușchi și licheni, segregări; (FOTO 2, 3 și 4 – Anexa 1);
- parapetele lipsesc atât pe timpanul amonte cât și aval (FOTO 2 – Anexa 1);
- piatra spartă este căzută în aval, peste timpan și aripi; (FOTO 5 și 6 – Anexa 1);
- aripile sunt desprinse de timpanul podețului (FOTO 8 – Anexa 1).

**FOTO 2.** Vederi laterale podeț

- se vor executa lucrări de curățare și decolmatare la interiorul podețului;
- se vor realiza reparații ale suprafețelor de beton vizibile (curățare de mușchi și licheni, matare și injecții fisuri, reparare segregări);
- se vor mata rosturile dintre aripi și podeț;
- se vor realiza parapete pe ambele timpane, precum și scări de acces pe terasament;
- se va curăța albia atât în amonte, cât și în aval de podeț;
- se va executa un pereu la interior, pe toată lungimea podețului.

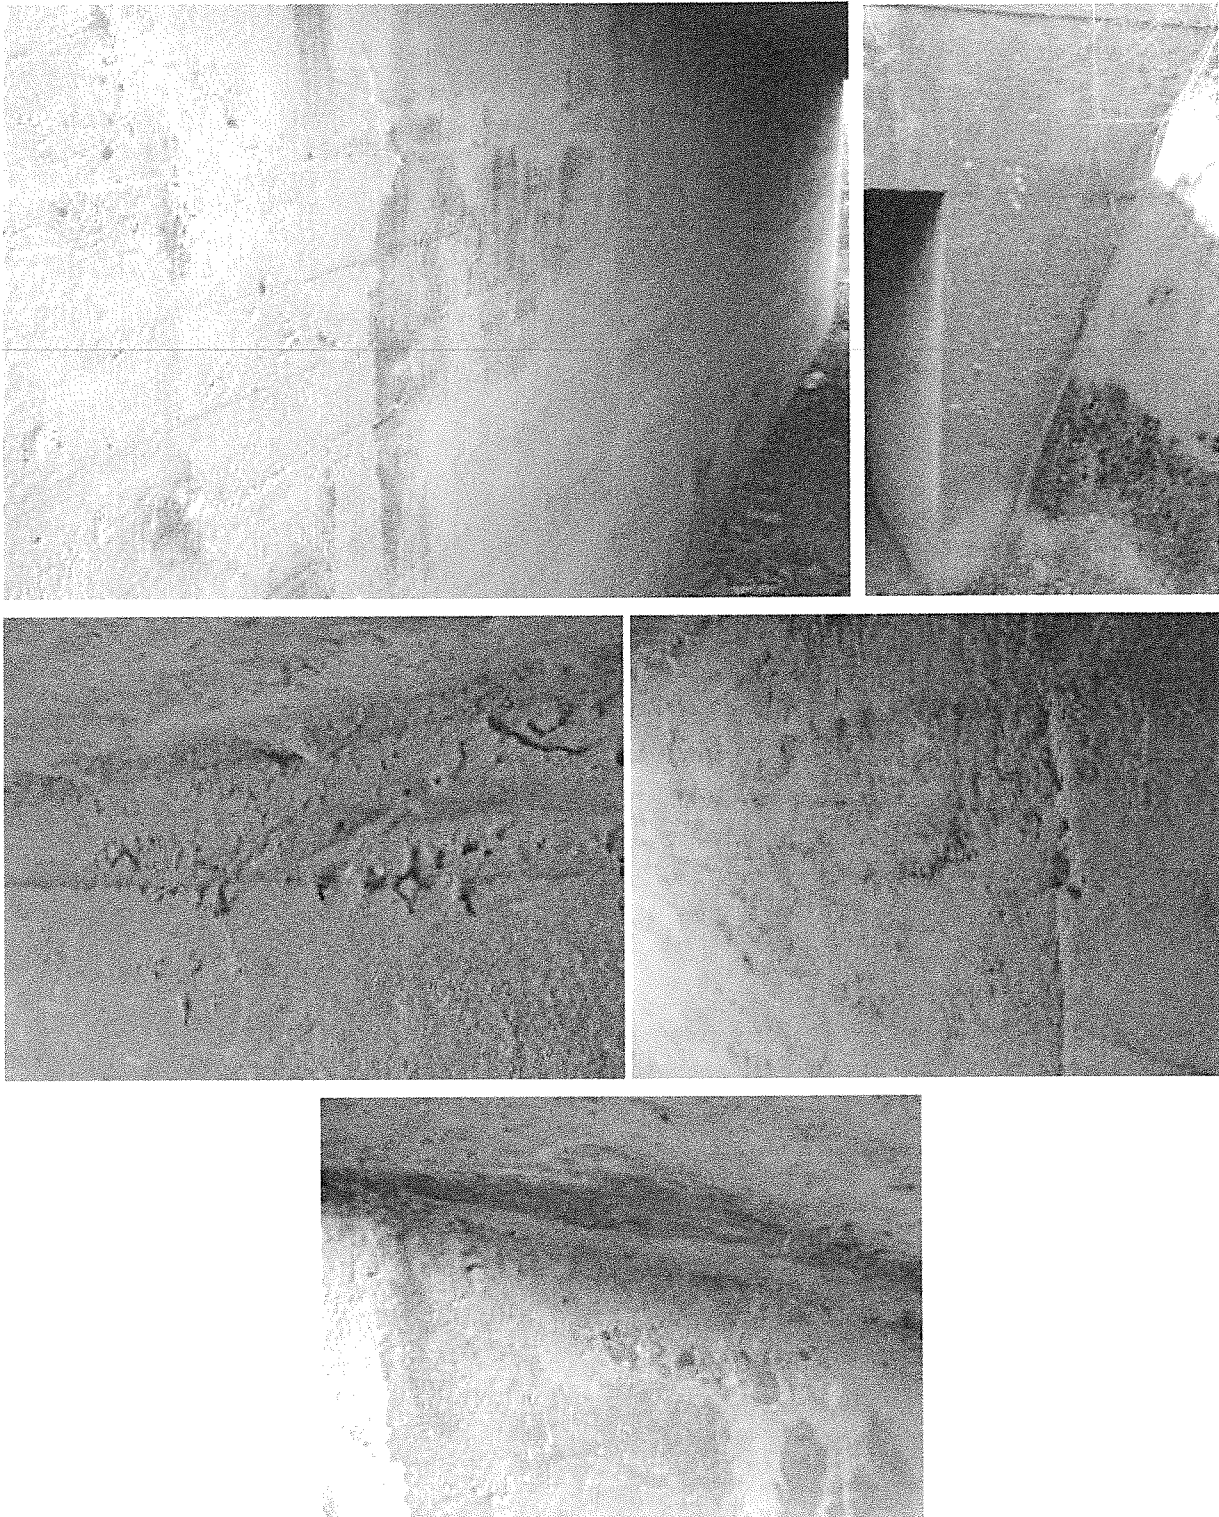
**FOTO 3.** Defecte la infrastructuri

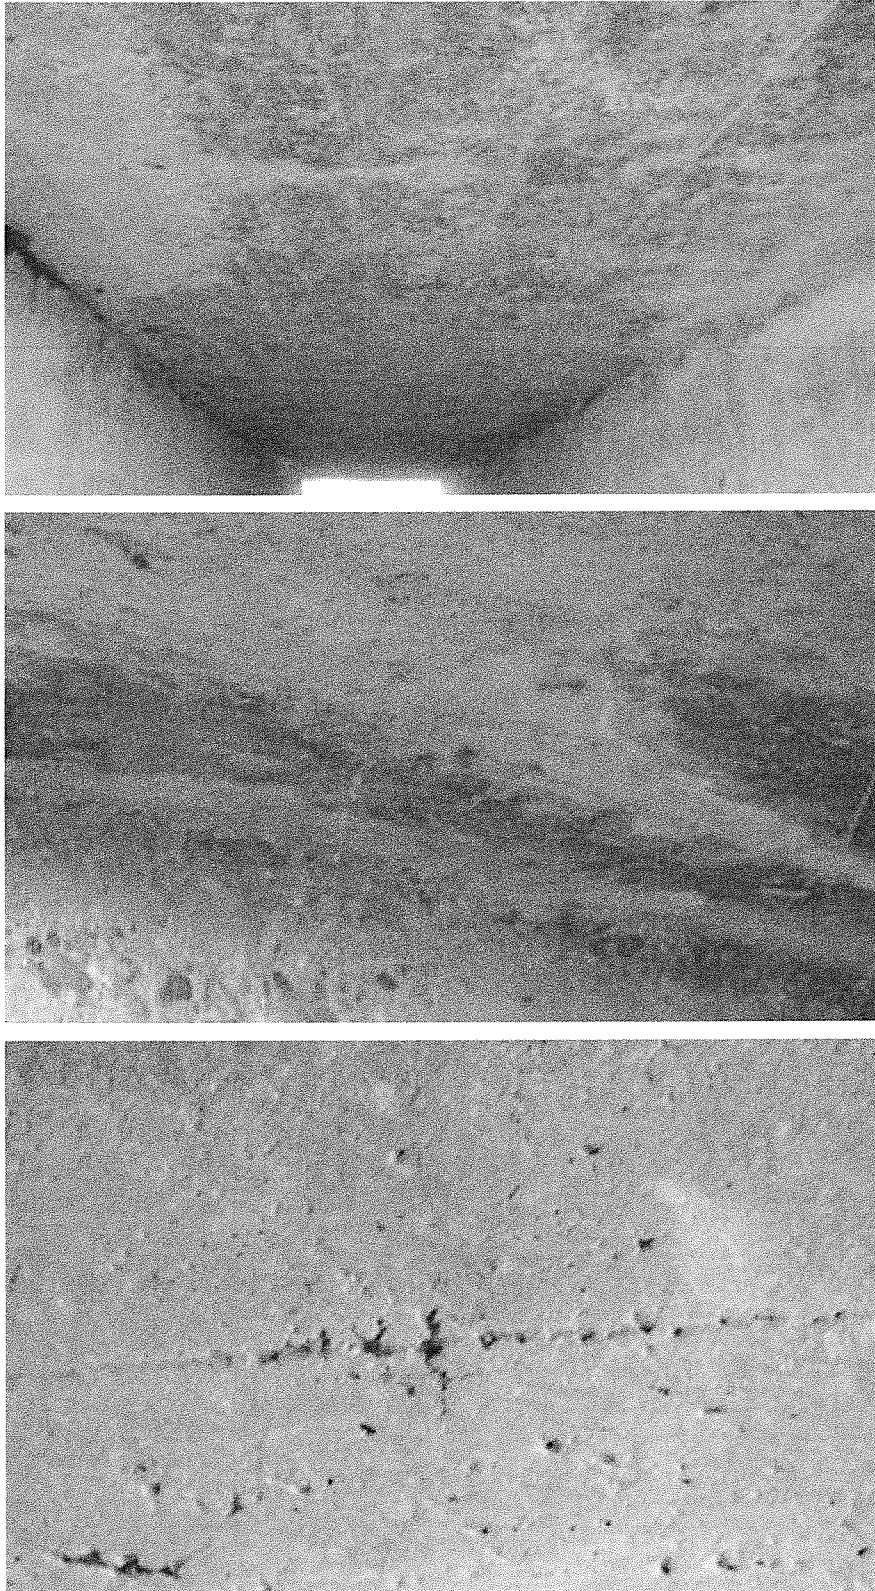
**FOTO 4.** Defecte la dala de beton

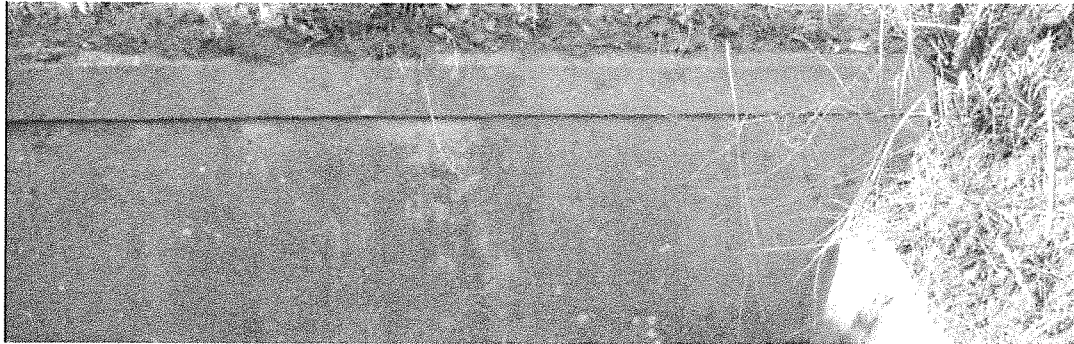
**FOTO 5.** *Piatra spartă deversează peste timpan*

- se vor executa lucrări de decolmatare a podețului la interior;
- se va asigura stabilitatea prismului de piatră spartă;
- se vor mata rosturile dintre podeț și racordările cu terasamentul.

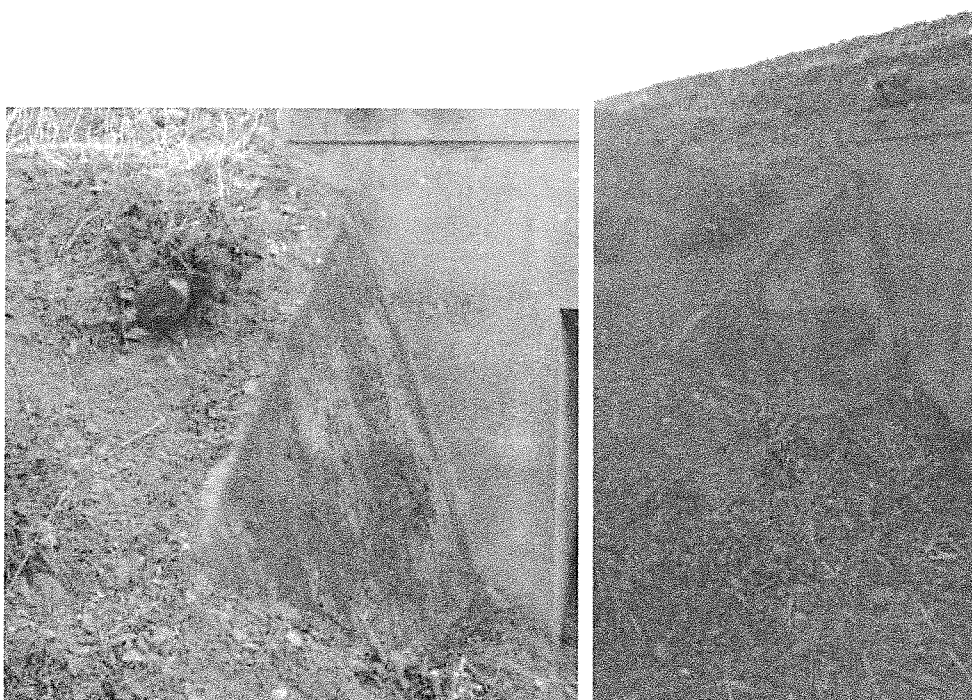
**FOTO 6.** *Piatra spartă deversează peste coronamentul aripilor*

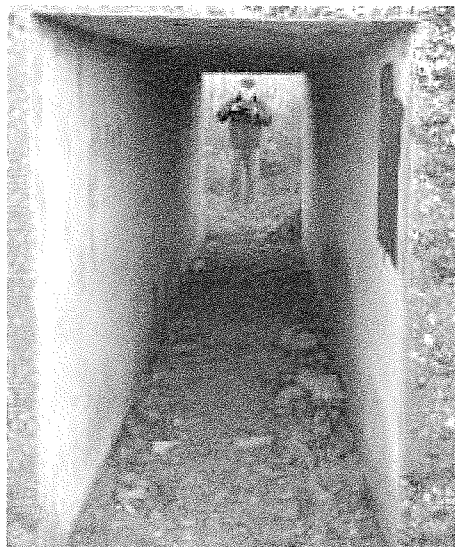
- la data vizitei în amplasament nu era apă în albia podețului; (FOTO 7 – Anexa 1);
- podețul nu are albie conturată; albia este parțial colmatată cu piatră spartă, materiale locale și vegetație. (FOTO 9 și 10 – Anexa 1);

**FOTO 7.** *Vedere interior podeț*

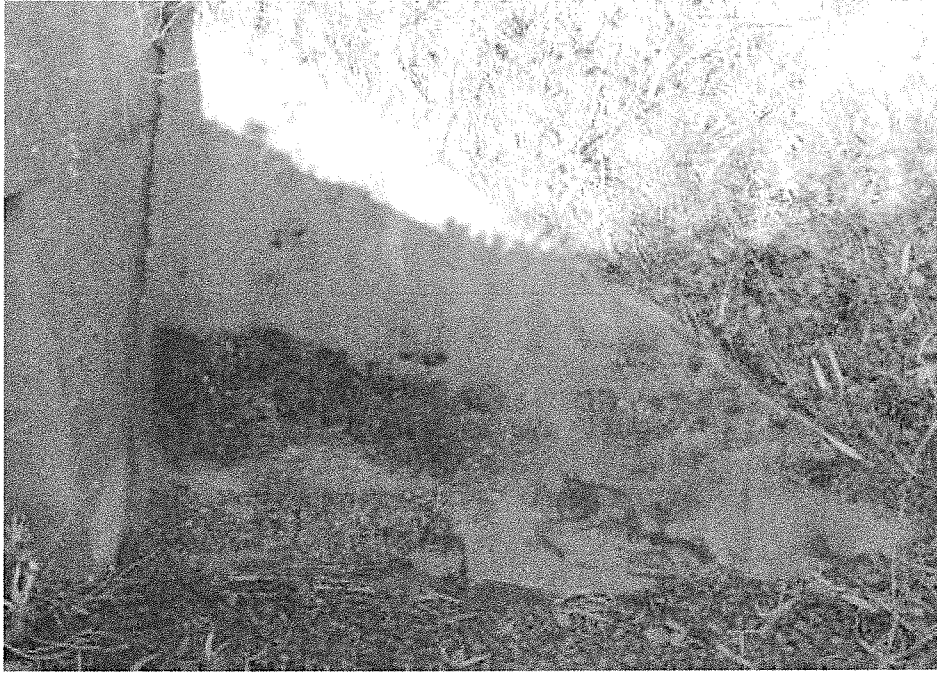
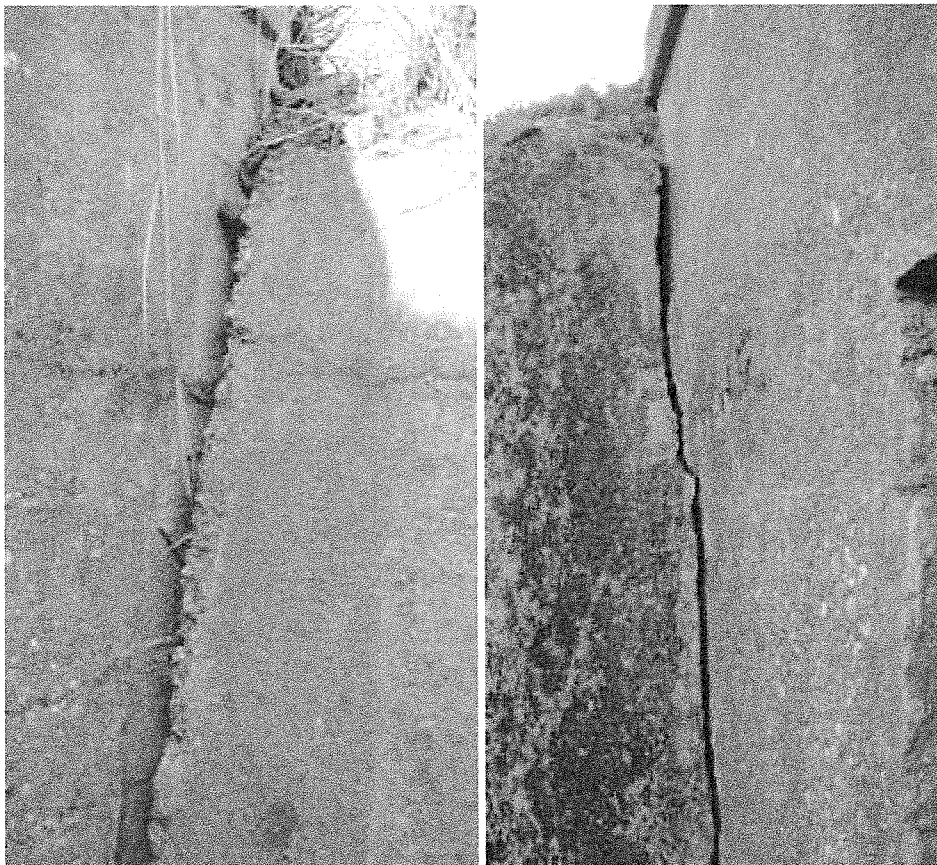
**FOTO 8.** *Desprinderi ale aripilor de timpanele podețului*

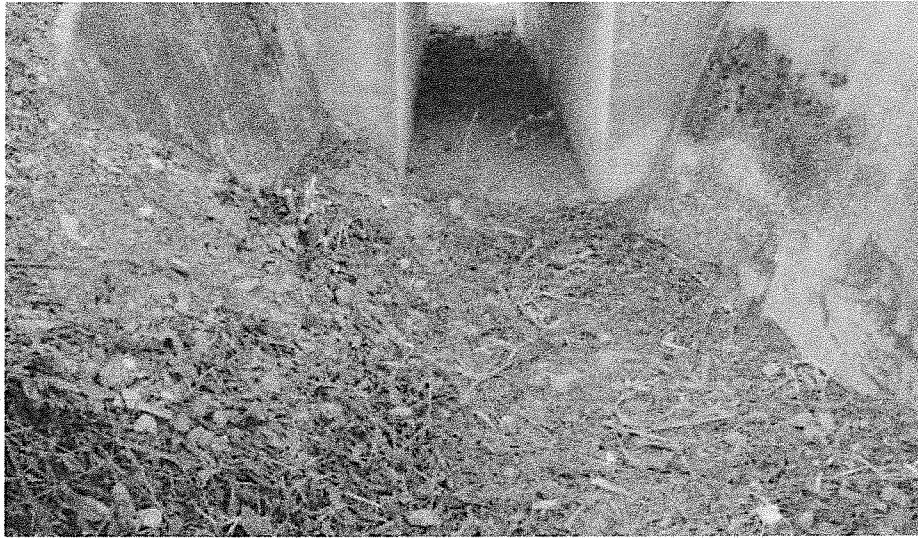
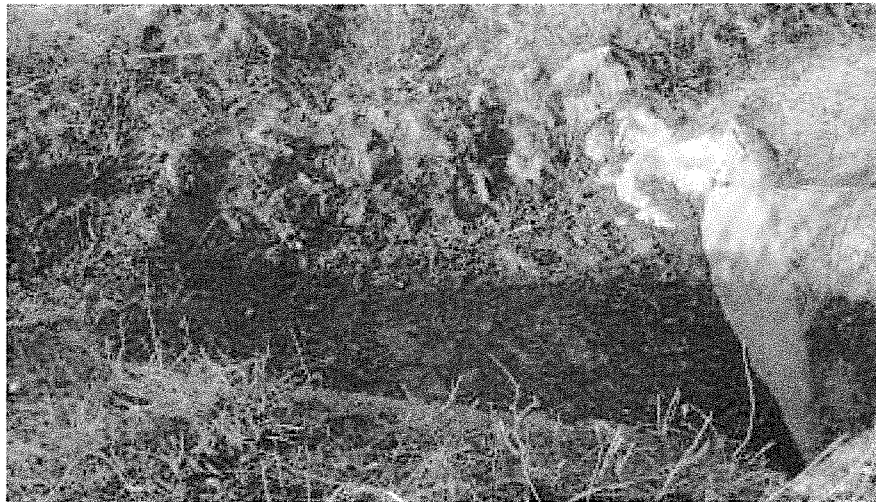
**FOTO 9.** Albia este colmatată cu piatră spartă și depuneri vegetale

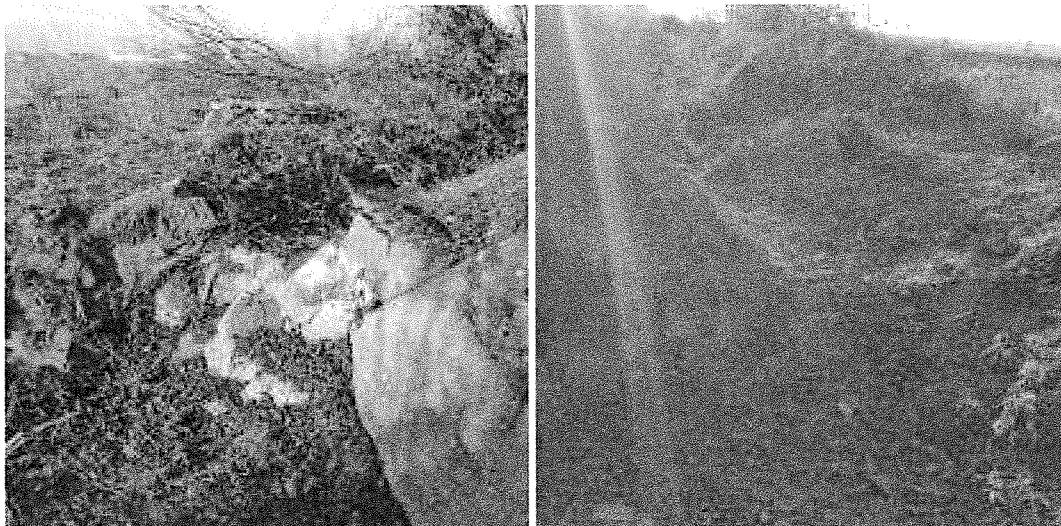
**FOTO 10.** Degradări și colmatări ale racordării șanturilor amonte cu albia din zona podețului

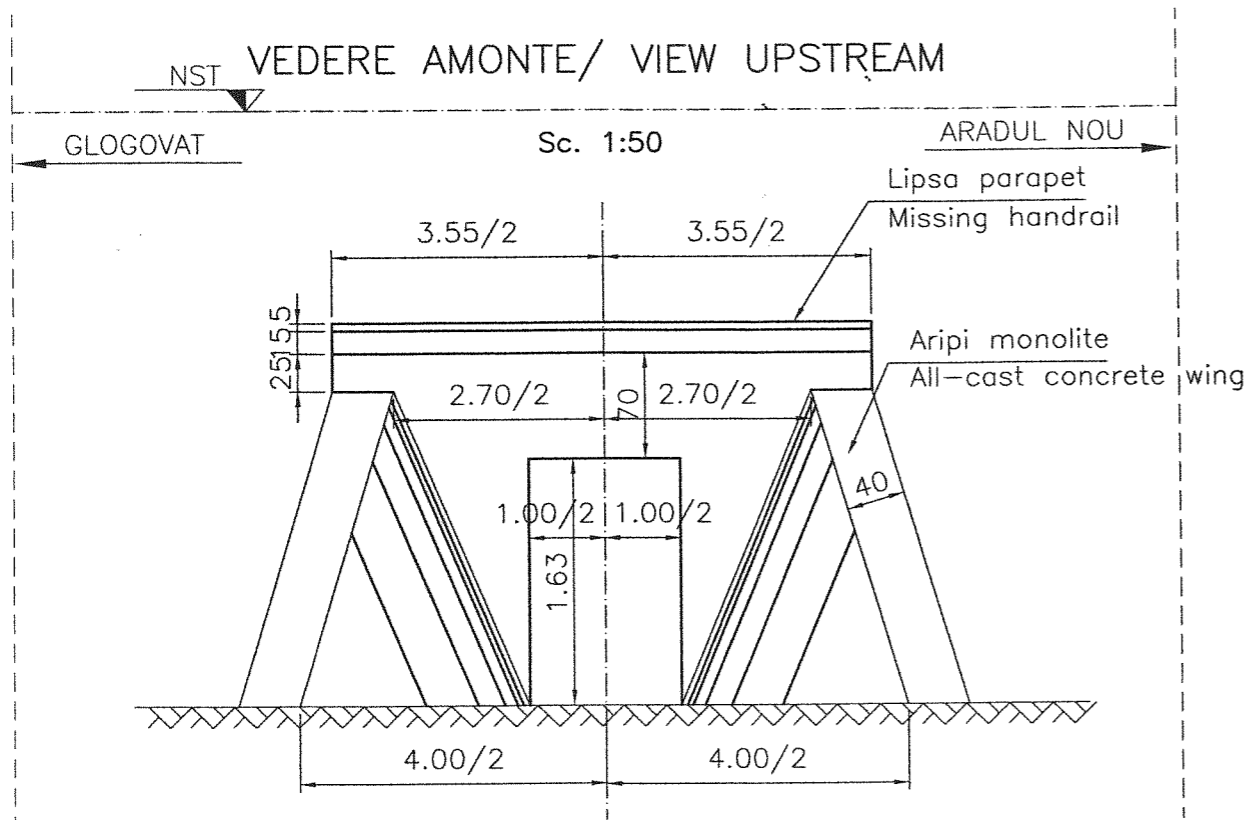
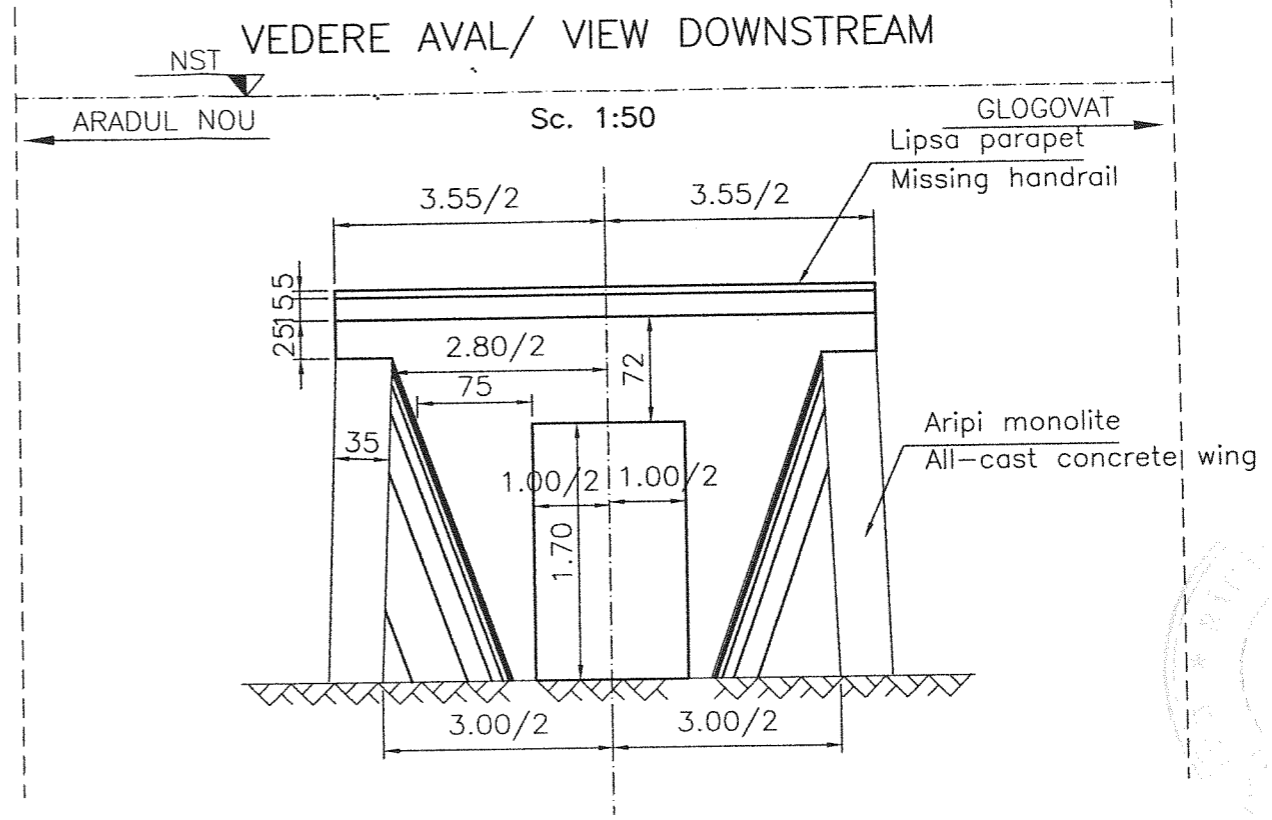
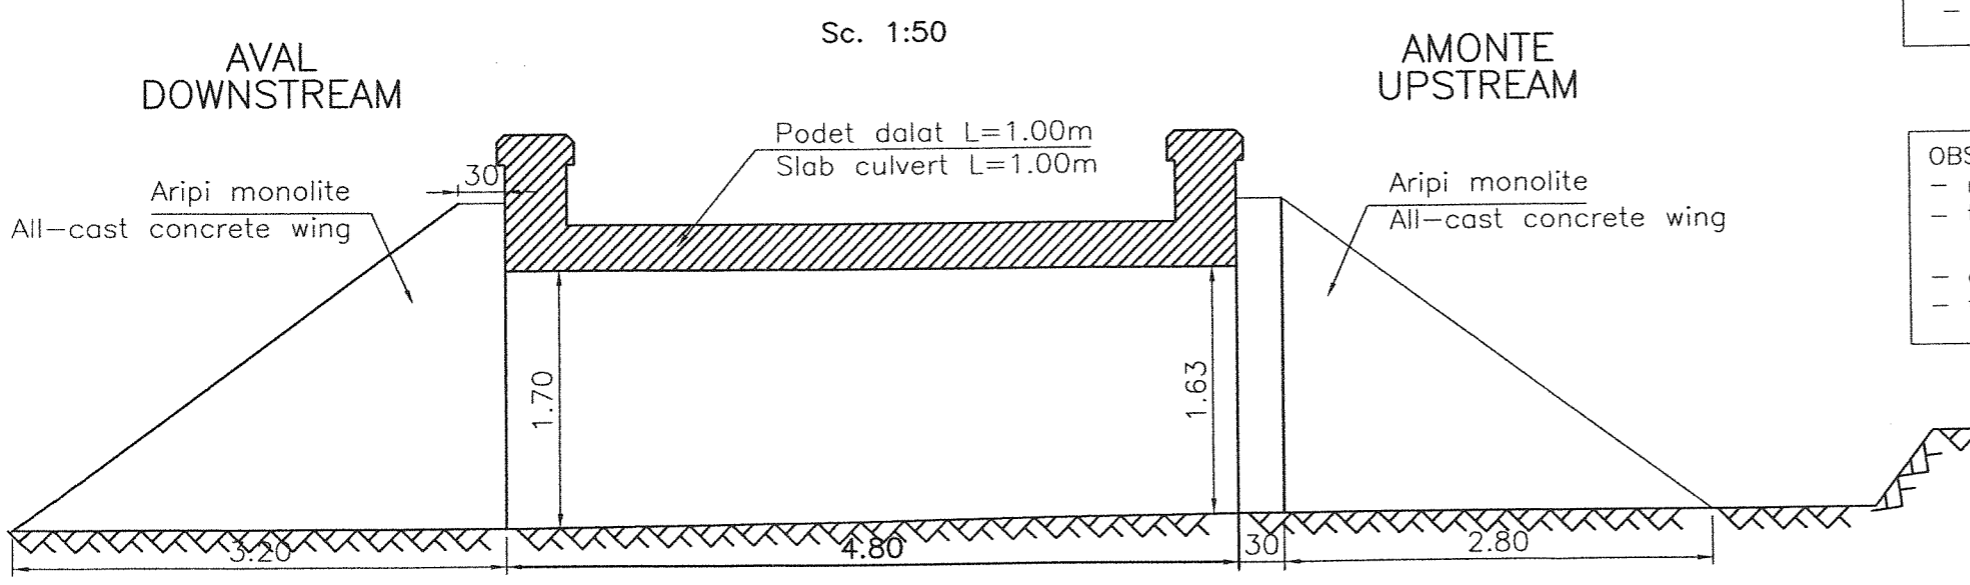
SECTIUNE LONGITUDINALA / LONGITUDINAL SECTION

- lipsa parapet amonte si aval;
- defecte de fata vazuta la infrastructuri, dala si aripi;
- piatra sparta cazuta in aval pe aripi;
- rosturile intre podet si aripi, miscate, sunt deschise aripi.

- missing handrail upstream and downstream;
- the abutments, the wings and the slab have defects of the visible concrete area;
- crushed stone on the wings in downstream area;
- the joints between the culvert and the wings are open.
