**Studiu de Fezabilitate pentru Modernizarea
liniei feroviare Caransebeș – Timișoara – Arad**

**EXPERTIZĂ TEHNICĂ
PODEȚ KM 3+400**

PODEȚ Km 3+400 linia CF 220 Evitare Glogovăț – Aradul Nou

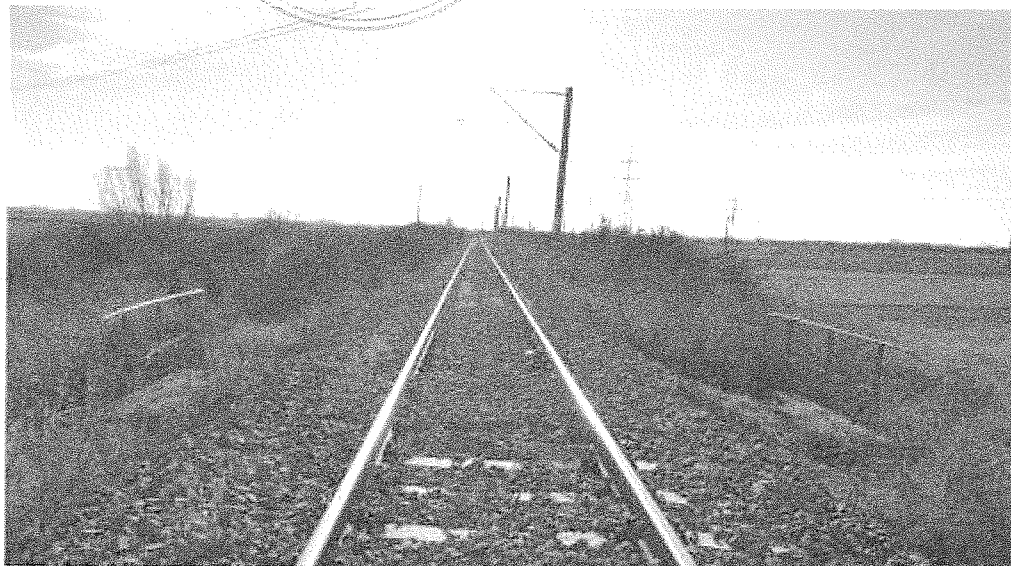
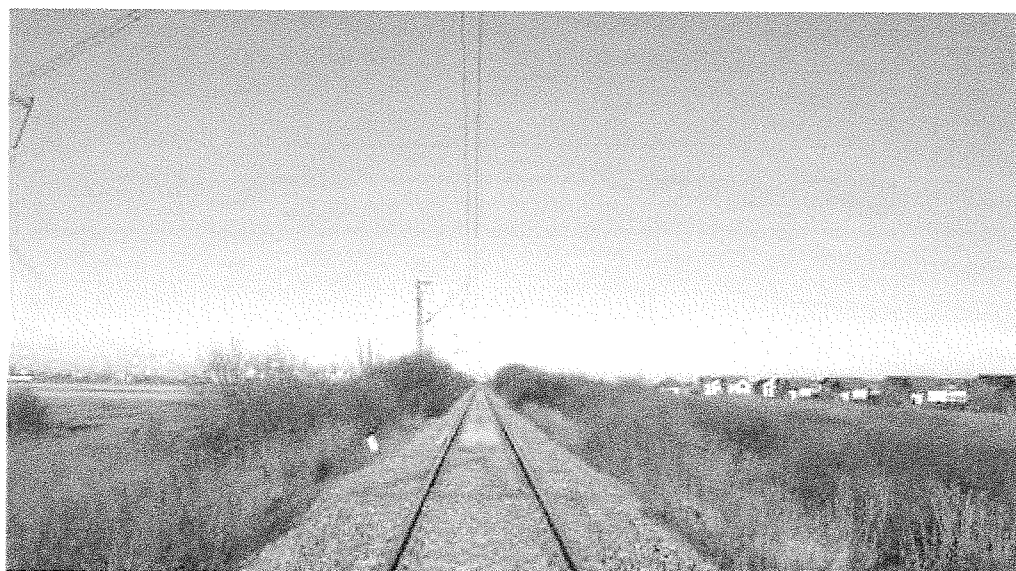
Poduțul care face obiectul prezentei expertize tehnice este amplasat pe linia de cale ferată 220, simplă, electrificată, Evitare Glogovăț – Aradul Nou, între stațiile Glogovăț și Aradul Nou (FOTO 1 – Anexa 1).

- Podețul asigură traversarea pentru o linie de cale ferată electrificată (FOTO 1 – Anexa 1);

FOTO 1. *Vedere în lungul liniei a podețului.*

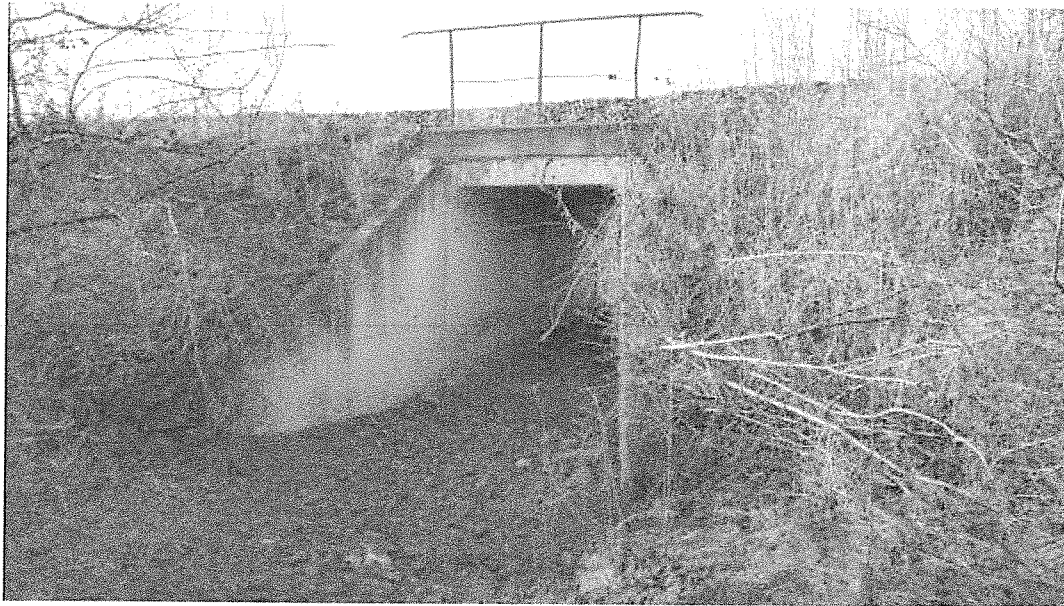
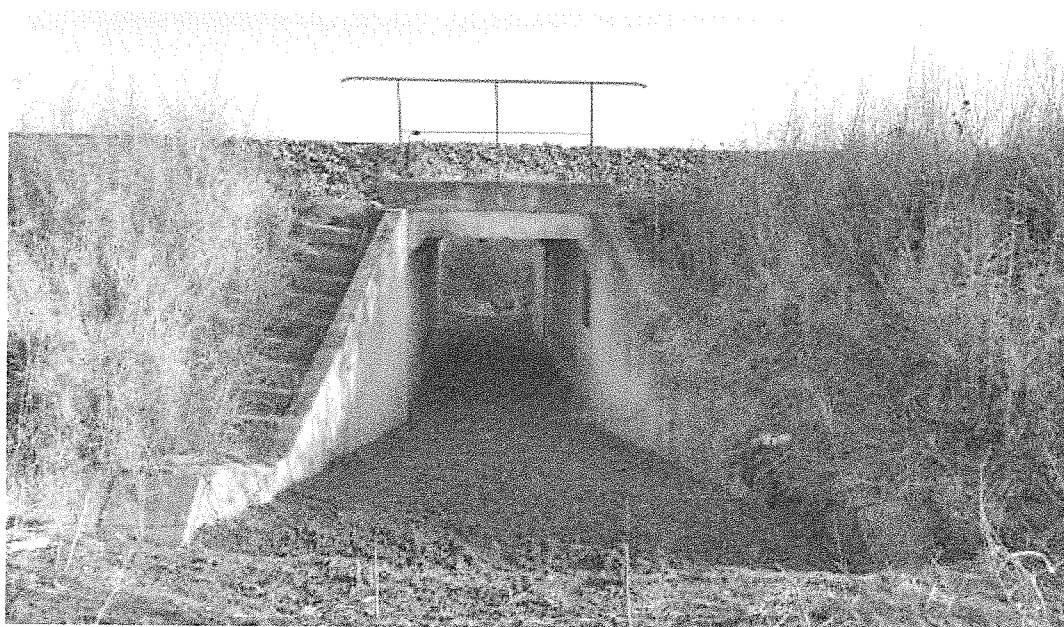
- La data vizitei în amplasament nu era apă în albia podețului (FOTO 2 – Anexa 1);
- Albia este slab conturată și colmatată cu vegetație și arbuști, amonte de podeț (FOTO 8 și 9 – Anexa 1);

FOTO 2. *Vederi laterale podeț*

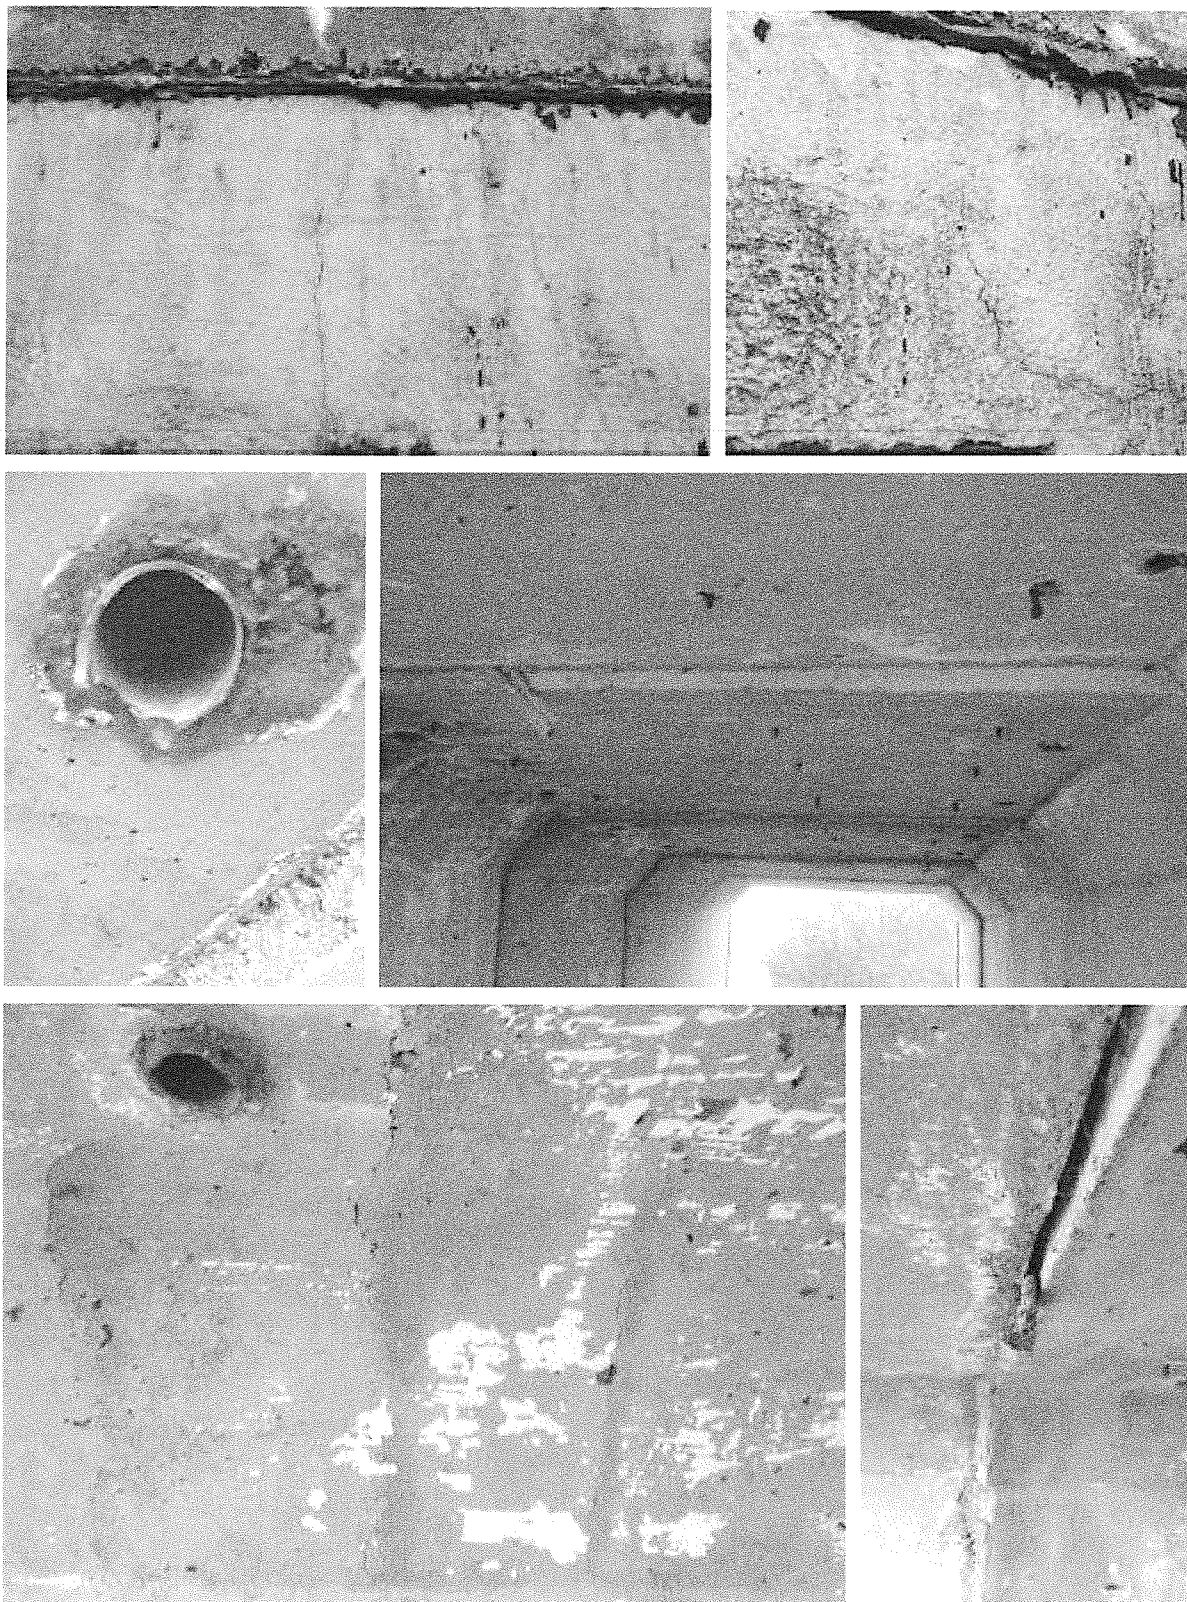
- Lungimea podețului este de 21.60m;
- Cadrele prefabricate C2 sunt cu defecte locale ale betonului: fisuri, infiltrații, segregări pe suprafețe întinse.); (FOTO 3.a, 3.b și 3.c – Anexa 1);

- Timpanele au parapete de protecție metalice, din bare de oțel beton;
- Timpanele sunt impropriu așezate pe cadrele marginale, fără mortar de poză (FOTO 3.a – Anexa 1);
- Aripile prefabricate A2 au defecte de față vazută a betonului și sunt deplasate față de podeț; (FOTO 2 și 7 – Anexa 1);
- Înălțimea aripilor prefabricate A2 nu este suficientă, fiind piatră spartă căzută în albie; (FOTO 8 – Anexa 1);
- Pereul din podeț este colmatat cu mâl și piatră spartă (FOTO 8 – Anexa 1).

FOTO 3.a. *Pozări defectuoase, cadre deplasate, rosturi deschise și defecțiuni ale cadrelor prefabricate din beton*

- se vor executa lucrări de curățare și decolmatare la interiorul podețului;
- se vor realiza reparații ale suprafețelor de beton segregate, fisurate, degradate;
- se vor reșeza timpanele pe cadrele marginale, prin intermediul unui strț de mortar de poză și se vor reface corecpunzător parapetele;
- se va reface în totalitate hidroizolația;
- se vor repara racordările cu terasamentul ale podețului și se vor reamplasa corect;
- se va curăța albia atât amonte, cât și aval de podeț;
- se va executa un pereu la interior, pe toată lungimea podețului.

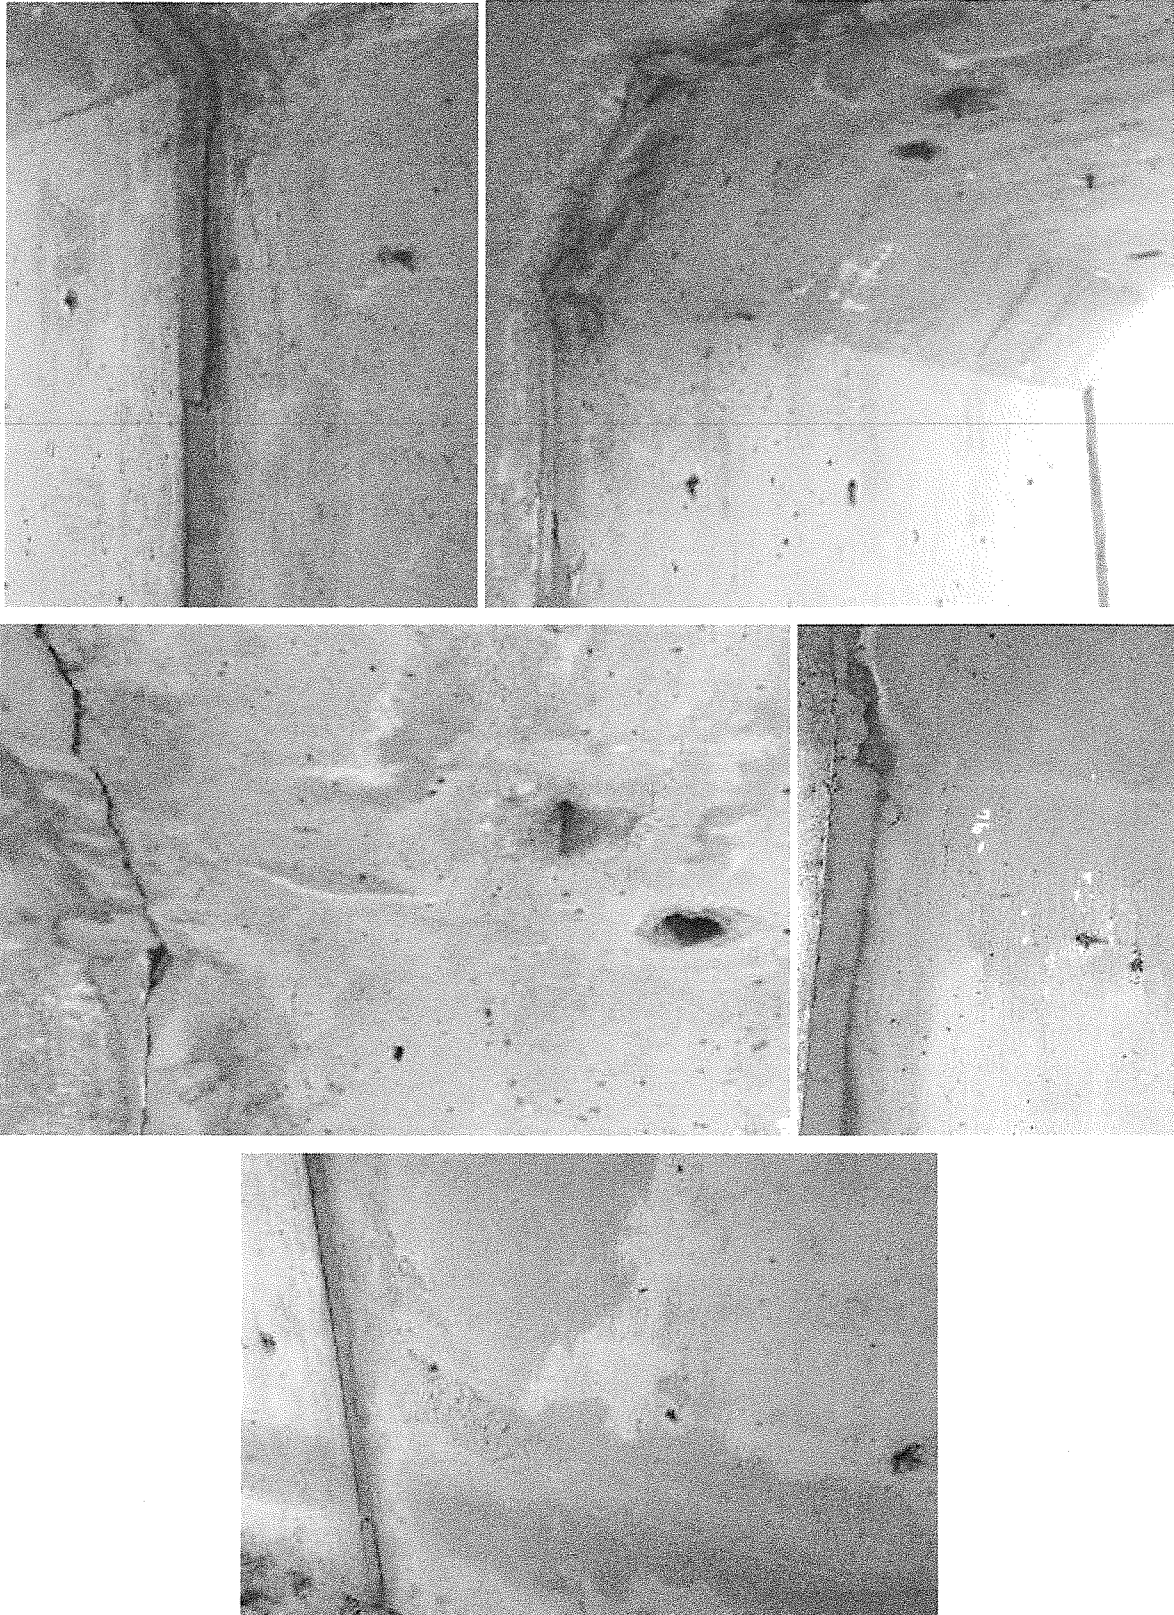
FOTO 3.b. *Pozări defectuoase, cadre deplasate, rosturi deschise și defecțiuni ale cadrelor prefabricate din beton*

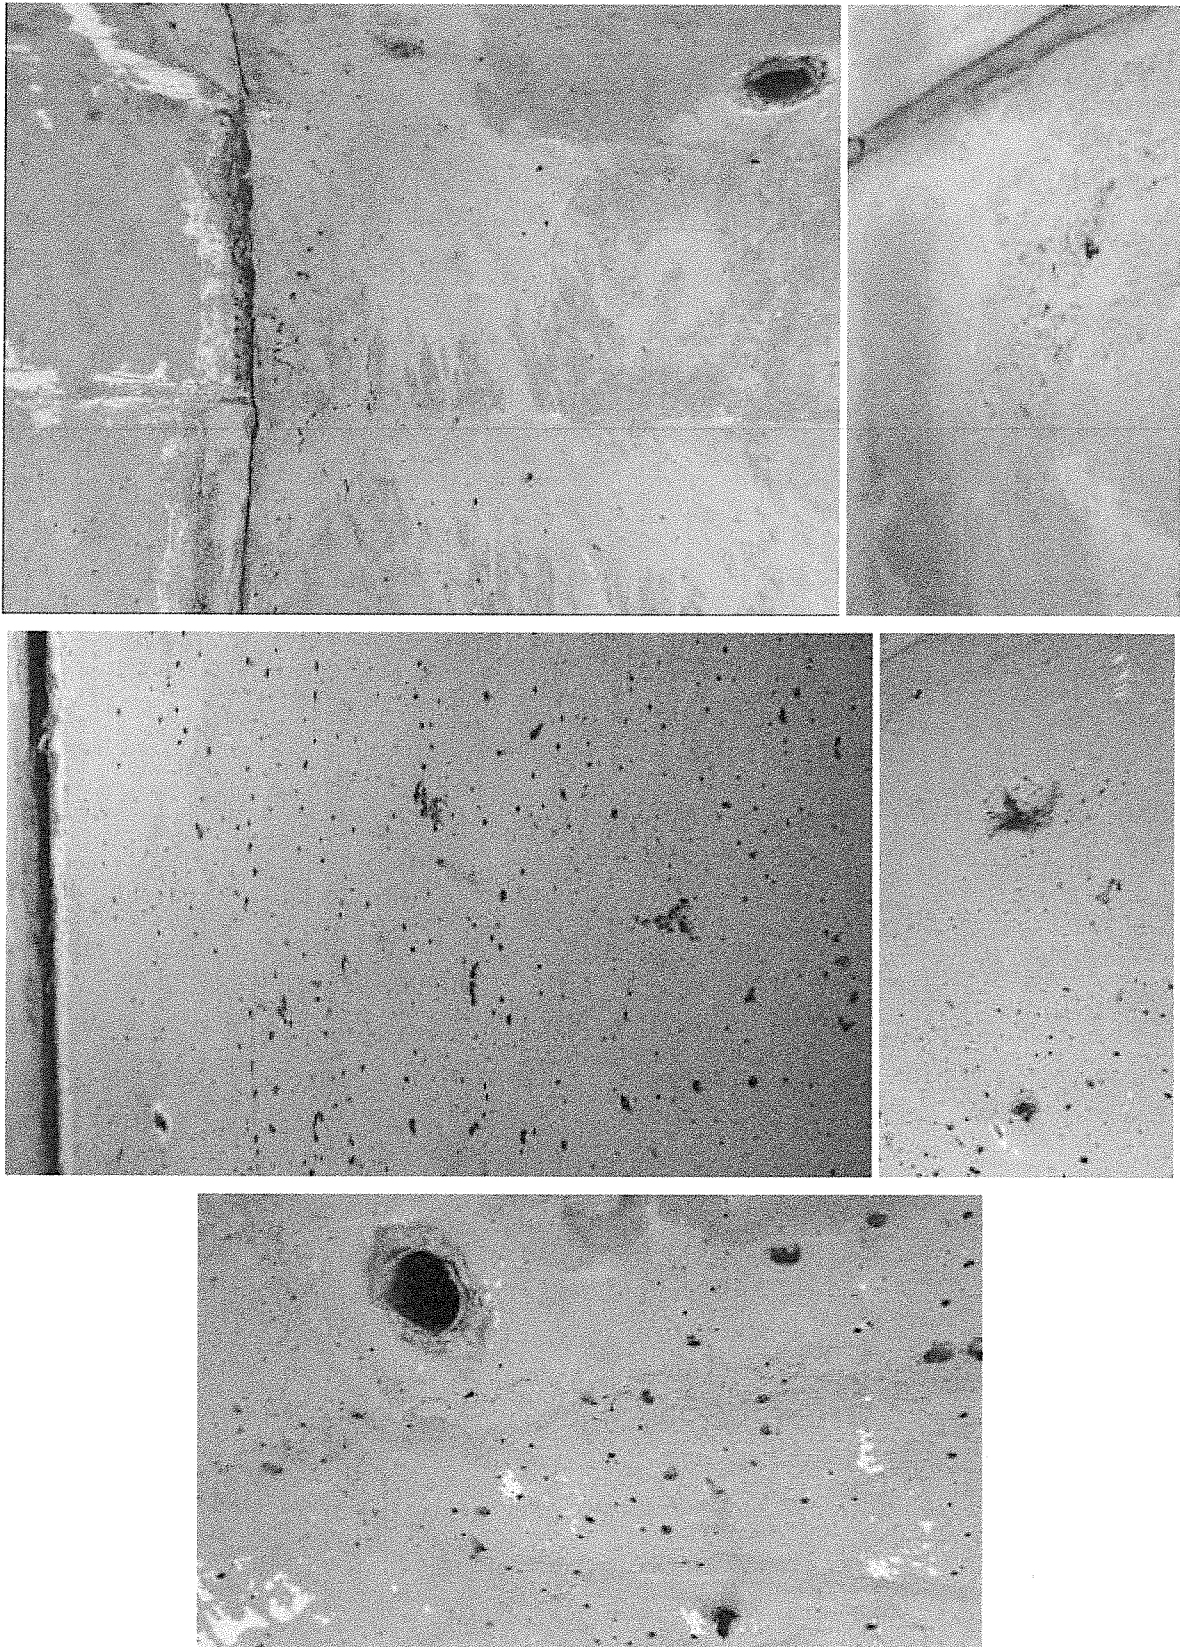
FOTO 3.c. Rosturi deschise, infiltrații, segregari și pori pe suprafețe întinse ale cadrelor prefabricate din beton

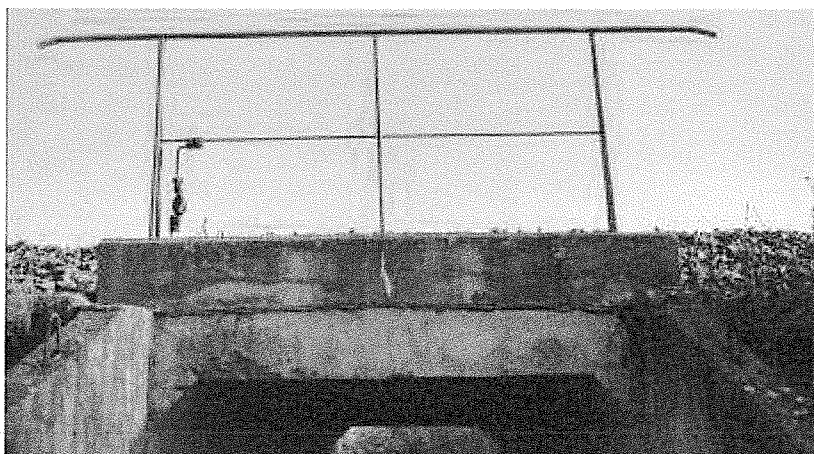
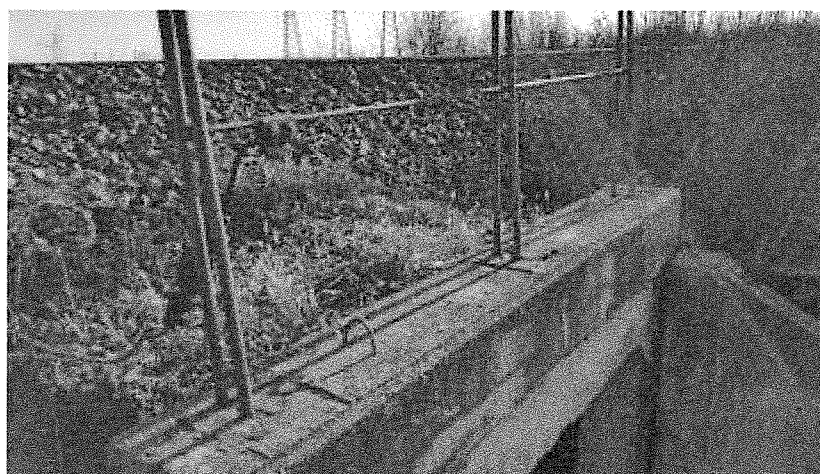
FOTO 4. *Parapete metalic din bare de oțel beton*

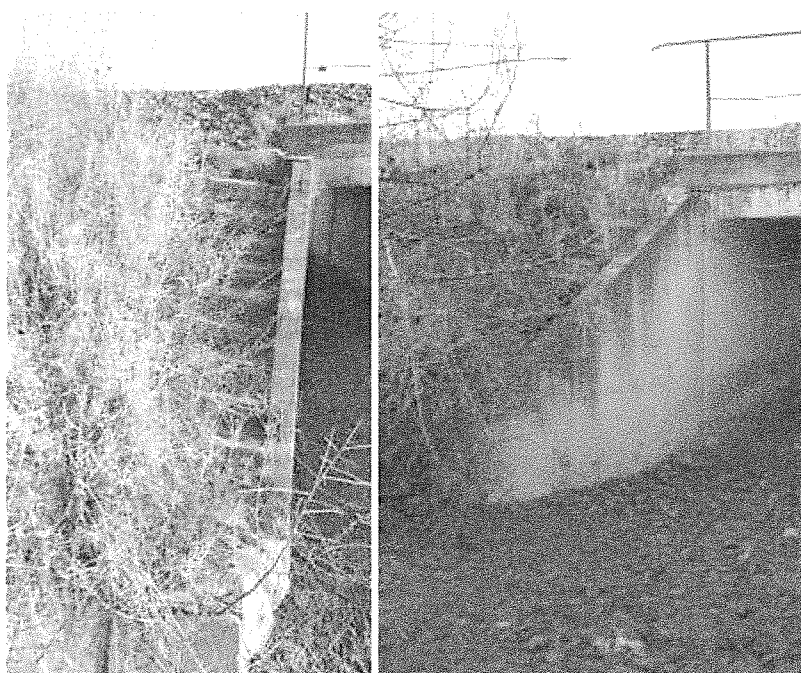
S-au identificat scări de acces pe terasament pe ambele părți, degradate parțial.

FOTO 5. *Scari de acces pe terasament*

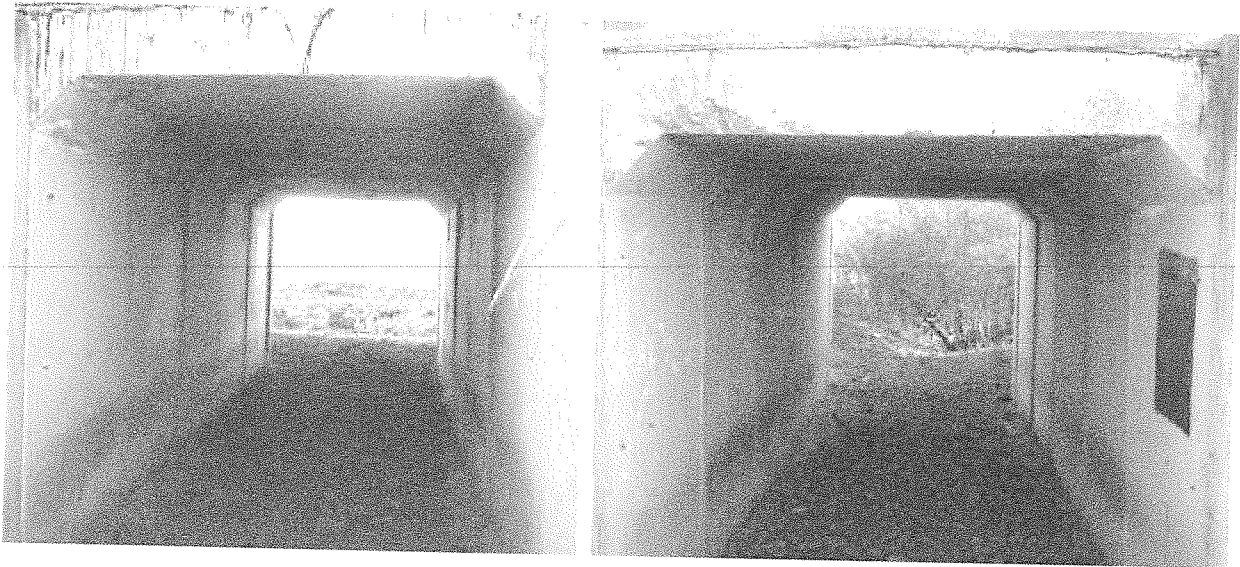
FOTO 6. *Vedere interior podeț*

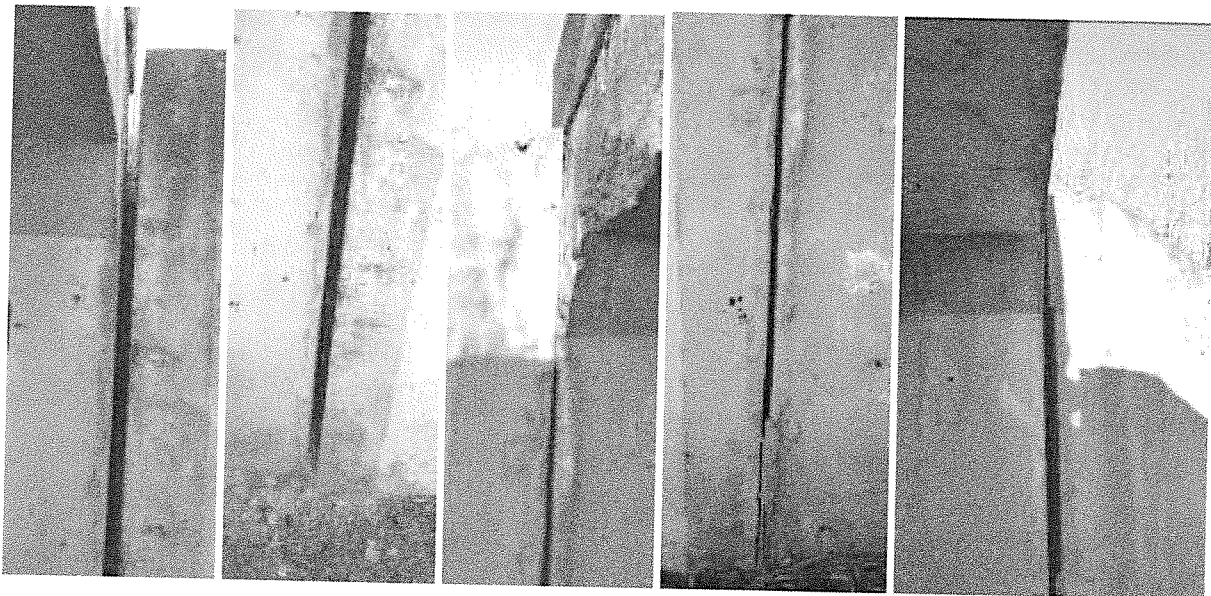
FOTO 7. *Desprinderi ale aripilor de timpanele podețului*

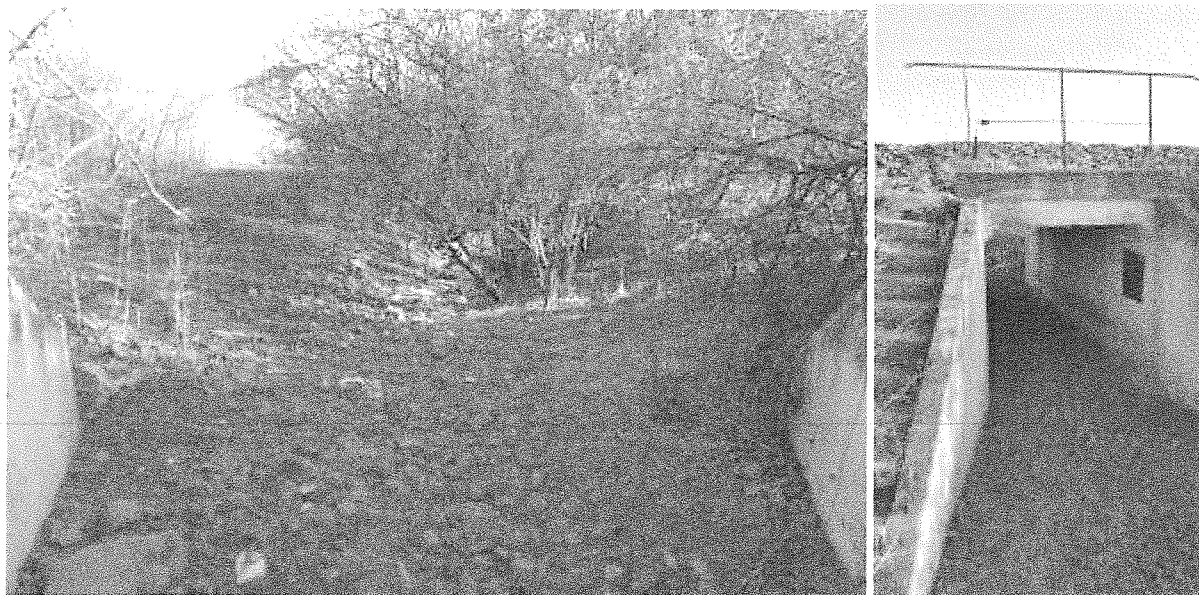
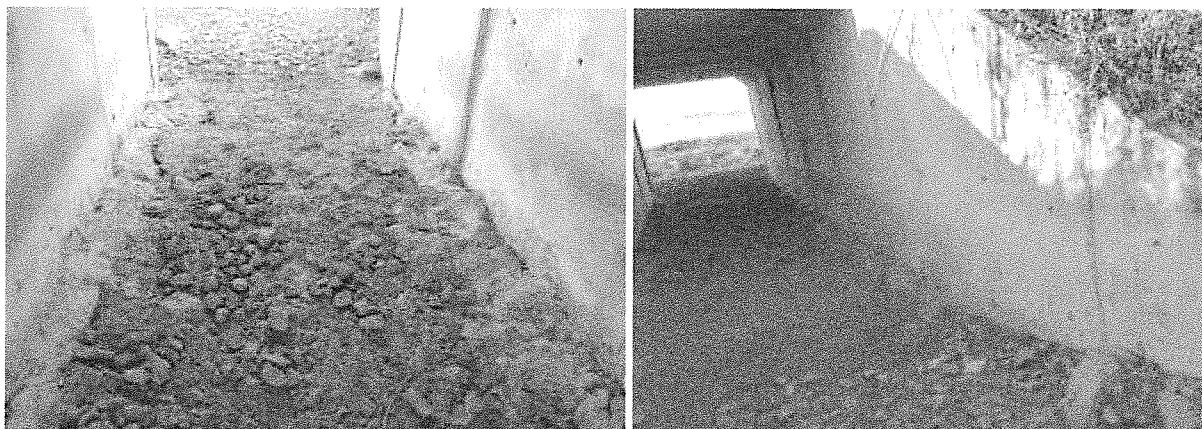
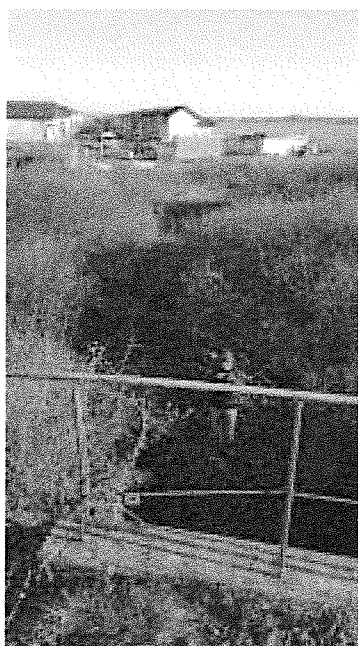
FOTO 8. *Albia este colmatată cu piatră spartă și depuneri vegetale*

- se vor executa lucrări de decolmatare a podețului la interior;
- se va asigura stabilitatea prismului de piatră spartă;
- se vor mata rosturile dintre podeț și racordările cu terasamentul.

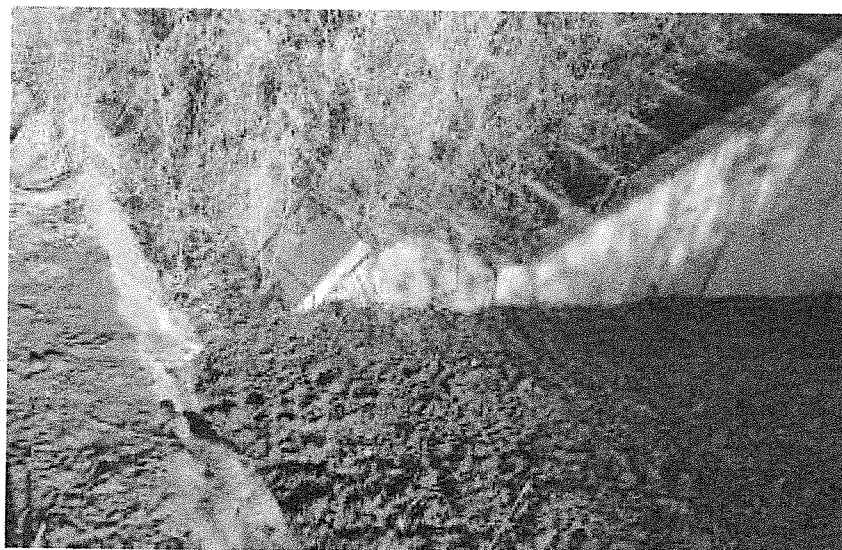
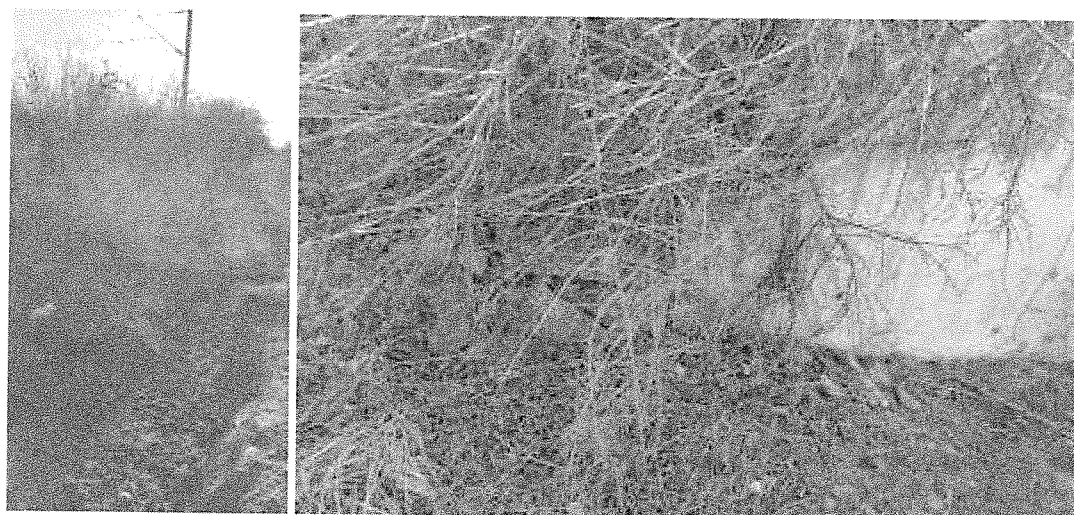
FOTO 9. Degradări și colmatări ale racordării șanturilor amonte cu albia din zona podețului

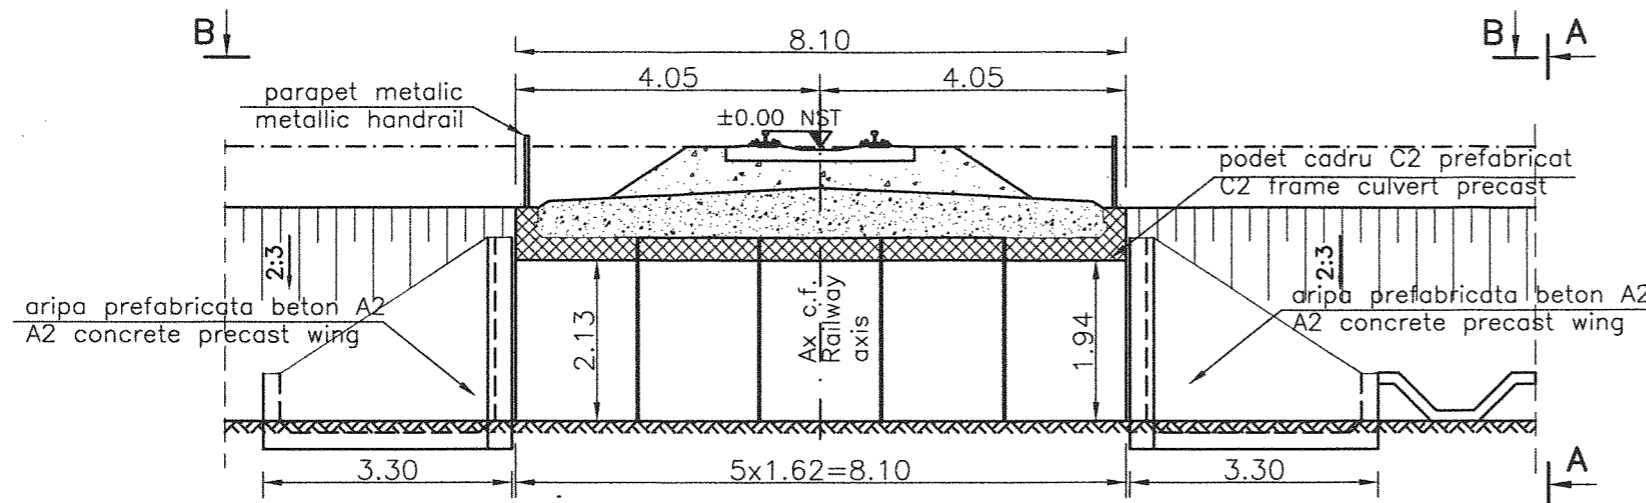
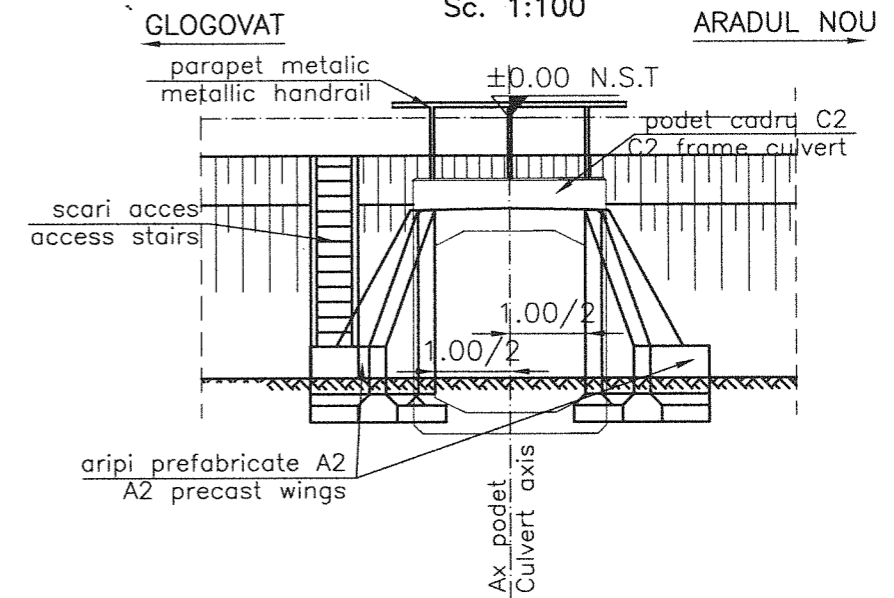
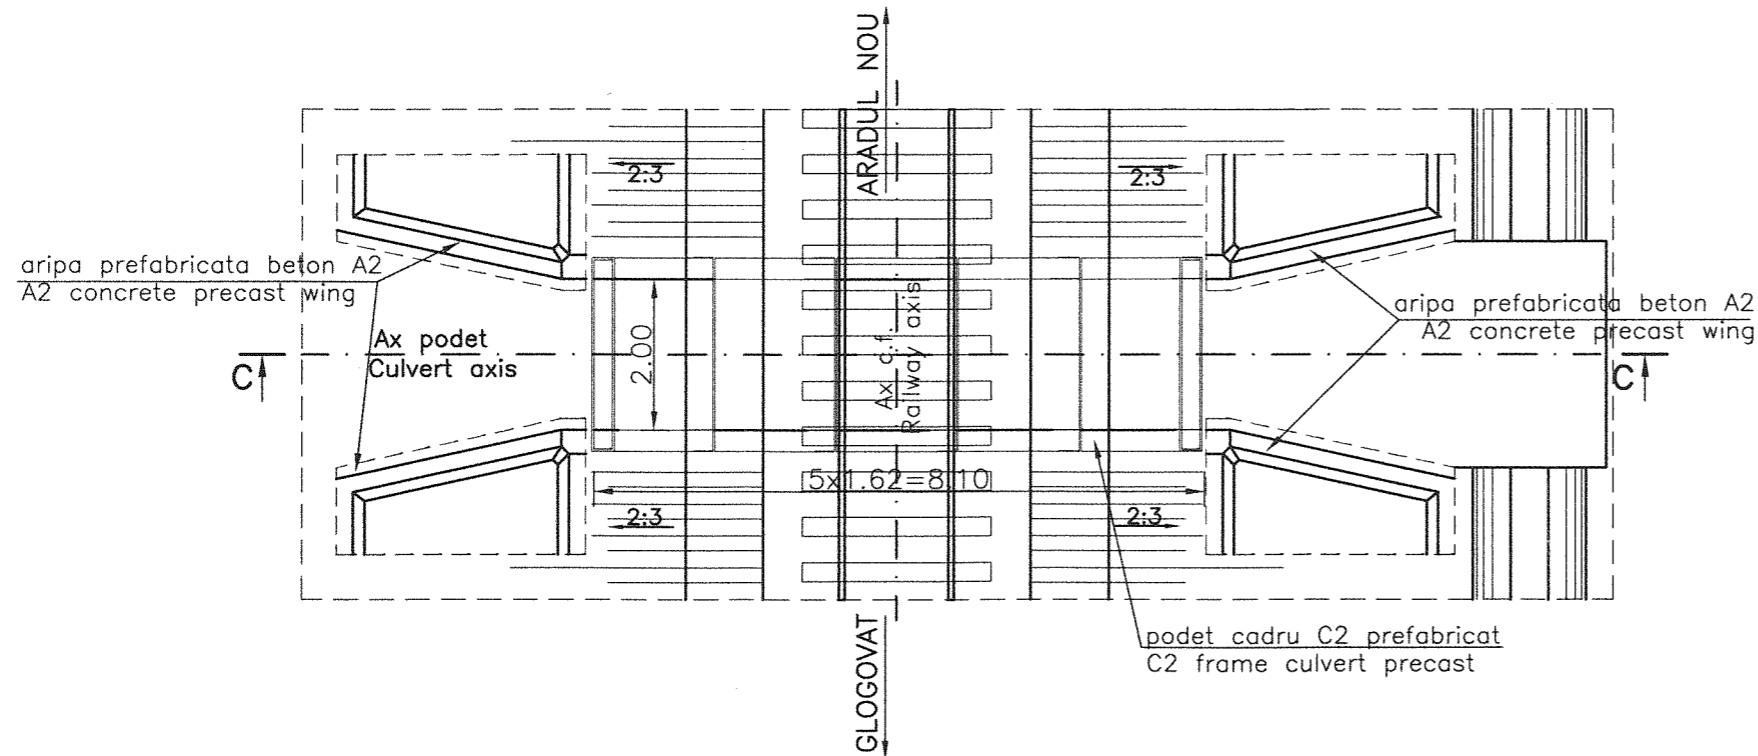
- suprastructura cadrelor prefabricate C2 este cu mici defecte locale ale betonului (fisuri, segregari, infiltratii);
- timpanele au parapete de protectie metalice, improvizate;
- inaltimea timpanelor este insuficienta, este piatra sparta cazuta in podet;
- aripile prefabricate A2 au defecte de fata vazuta a betonului si sunt deplasate vertical fata de podet;
- inaltimea aripilor prefabricate A2 nu este suficienta, este piatra sparta cazuta in albie;
- pereul din podet este colmatat cu mal uscat si piatra sparta;
- albia este slab conturata si colmatata cu vegetatie si arbusti in amonte podet;
