**EXPERTIZĂ TEHNICĂ  
PRIVIND  
STAREA TEHNICĂ A LINIEI FERROVIARE  
CARANSEBEŞ – TIMIŞOARA – ARAD**

**EXPERT TEHNIC,  
ING. ION GHEORGHE**

**APRILIE 2017**

<b>Denumire lucrare:</b>	<b>Studiu de Fezabilitate pentru Modernizarea liniei feroviare Caransebeş – Timișoara – Arad</b>
<b>Faza de proiectare:</b>	<b>EXPERTIZĂ TEHNICĂ</b>
<b>Beneficiar:</b>	<b>Compania Națională de Căi Ferate „CFR” S.A.</b>
<b>Județ:</b>	<b>CARAȘ – SEVERIN, TIMIȘ, ARAD</b>

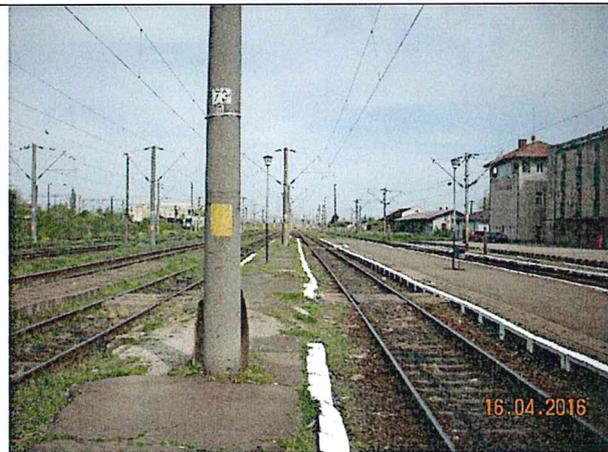
Km 476+350 vedere spre cap Y stație peroane degradate, amenajările acceselor la peroane nu sunt conforme cu normele în vigoare

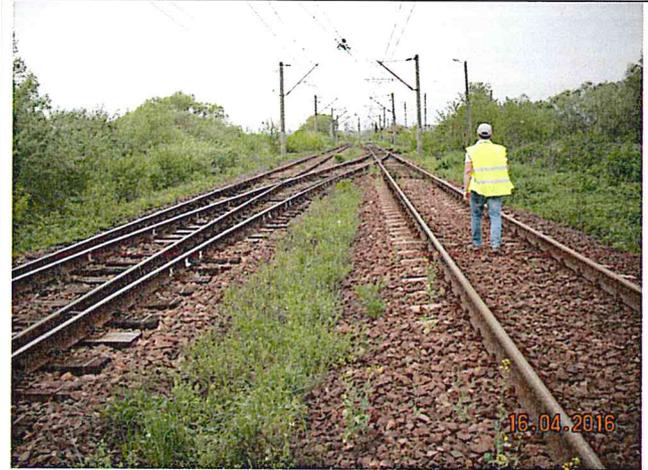
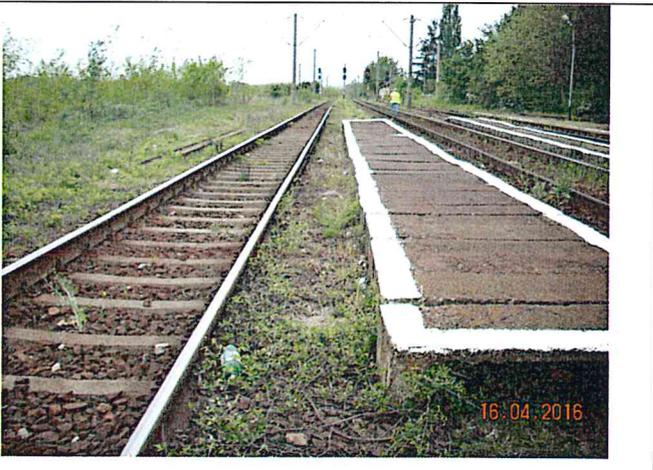
<p>Km 490+400 vedere spre axul statiei - santuri colmatate</p>	<p>Km 491+270 vedere spre capul Y al statiei - lungimea si latimea peroanelor nu sunt conforme normelor in vigoare</p>

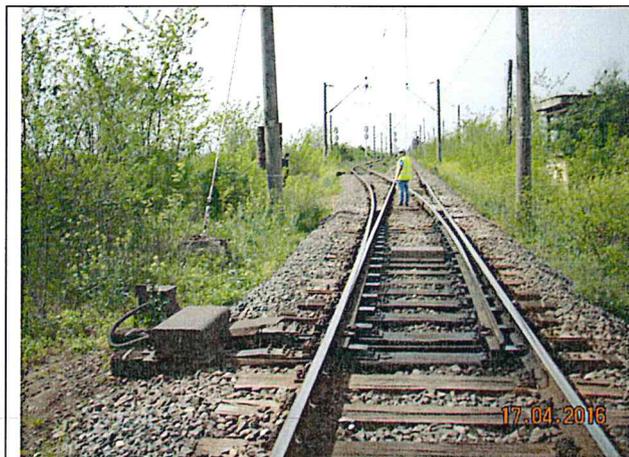
Km 497+300 – traverse de lemn crapate si fisurate, lipsa santurilor

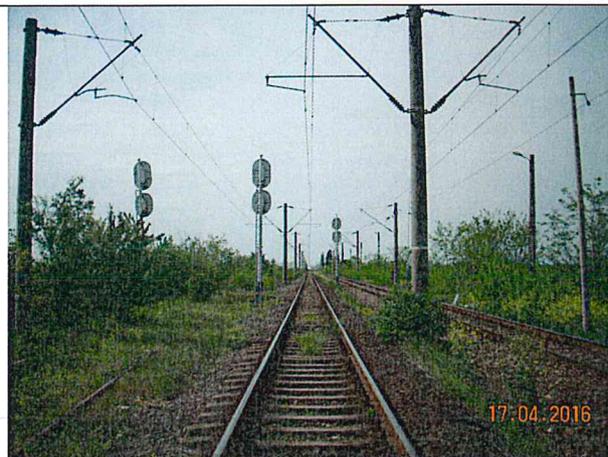
Km 479+500 vedere spre capul Y al statiei – linia 3 acoperita in intregime de vegetatie, prezenta arbustilor in gabaritul c.f.

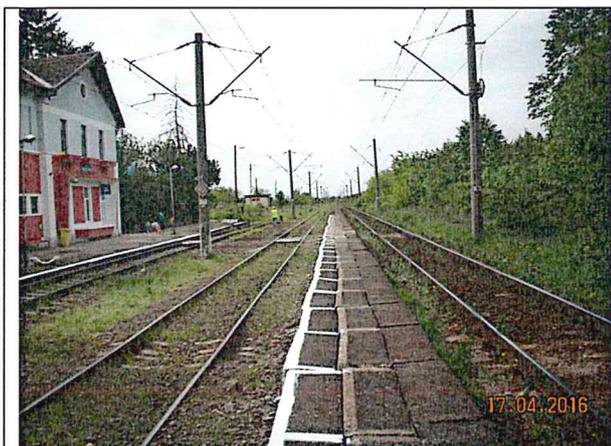
Km 503+650 vedere spre Lugoj – peroane nu corespund cerințelor din normele în vigoare, prismul de piatră spartă colmatat

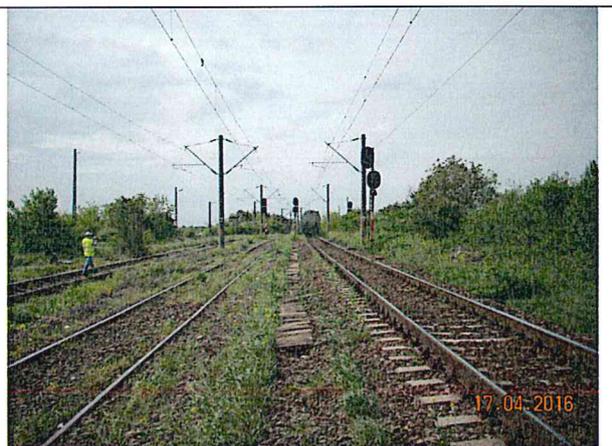
Km 504+300 – vegetatie prezenta în prisma căii

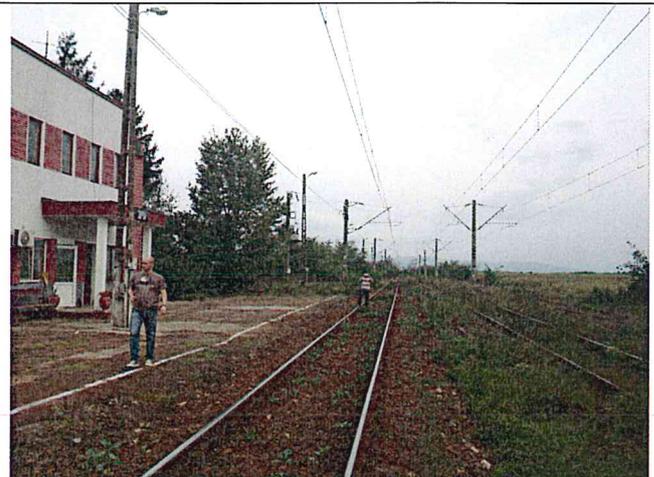
Km 509+200 – lipsa peroane, prismul de piatra sparta colmatat si acoperit de vegetatie

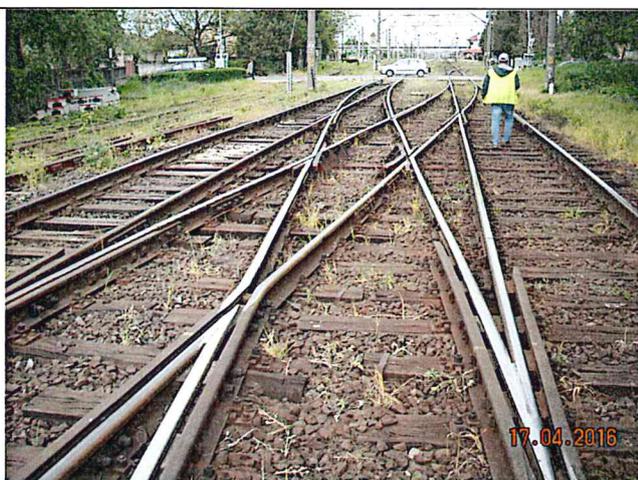
Km 515+280 – trecere la nivel cu DN58A, bretea in capul X al statiei

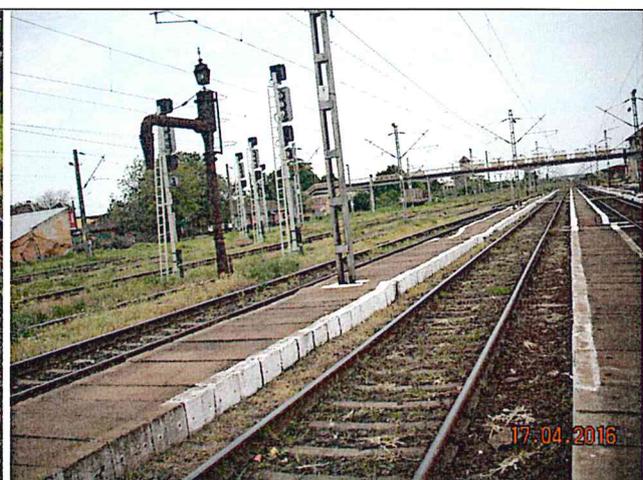
Km 515+550 – dimensiunile peroanelor nu respecta cerintele normelor in vigoare, prezenta vegetatiei in prisma de piatra sparta

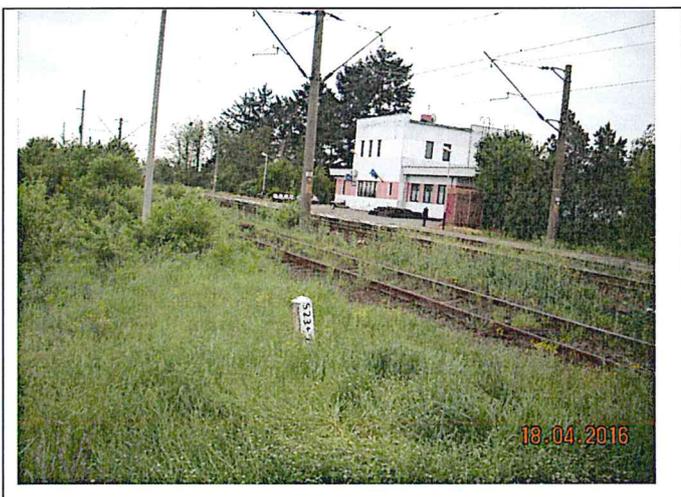
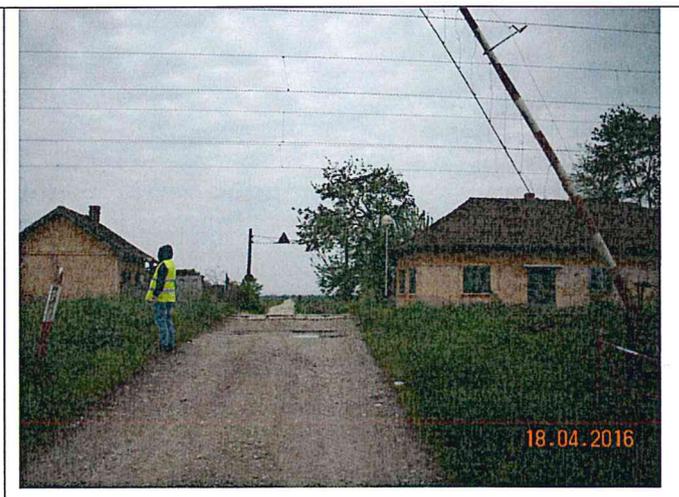
<p>Km 523+200 – prezenta arborilor pe terasamentul c.f., lipsa santurilor</p>	<p>Km 523+200 – amenajarea trecerii la nivel nu corespunde cerintelor normelor in vigoare</p>

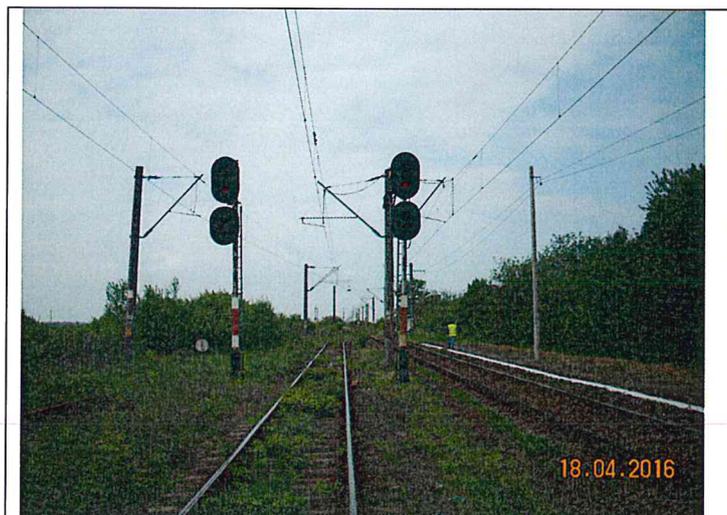
Km 528+700 vedere spre capul Y al stației – vegetație în prismul de piatră spartă, peroane degradate

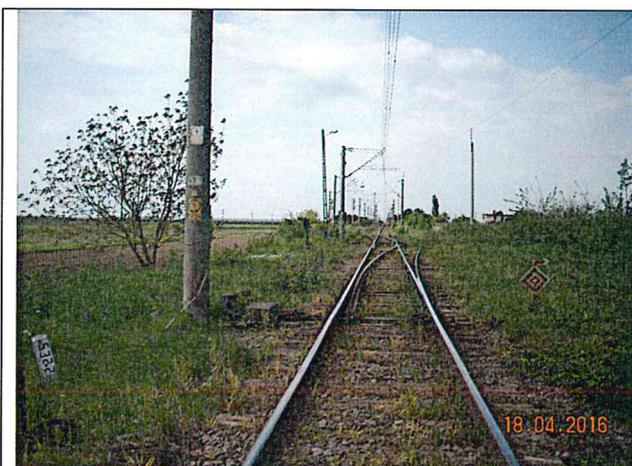
Km 532+200 vedere spre capul Y – traverse de lemn crăpate și fisurate, lipsa santurilor

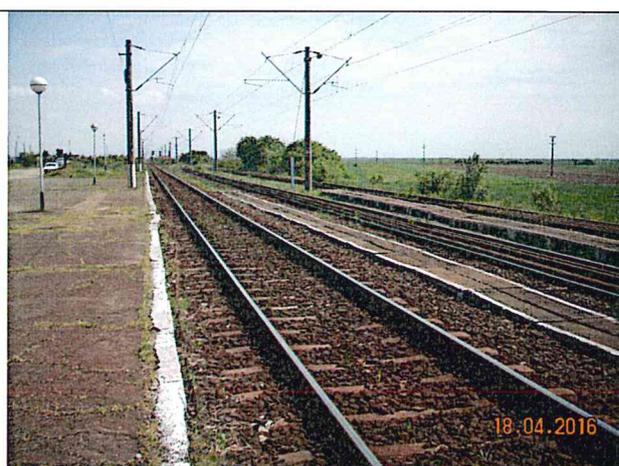
Km 532+750 vedere spre capul X – peroane degradate și dimensiunile nu corespund normelor în vigoare

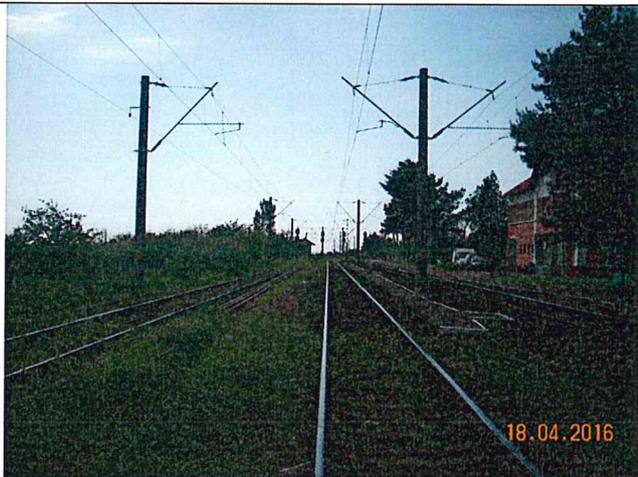
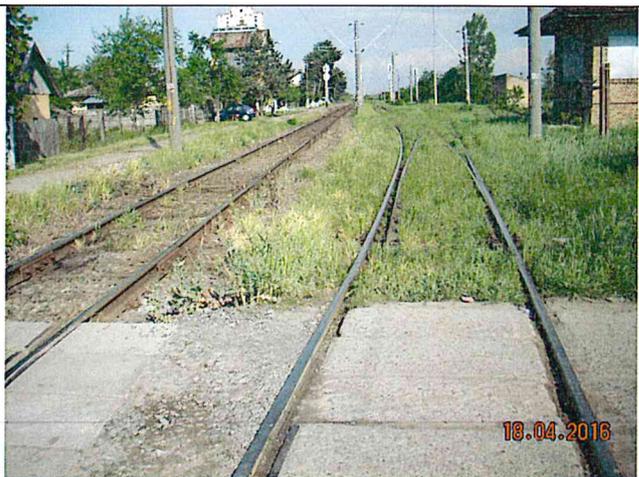
<p>Km 539+900 vedere spre capul Y al stației</p>	<p>Km 540+140 vedere spre capul X al stației – dalele trecerii la nivel sunt degradate, vegetația acoperă în totalitate prismul de piatră spartă</p>

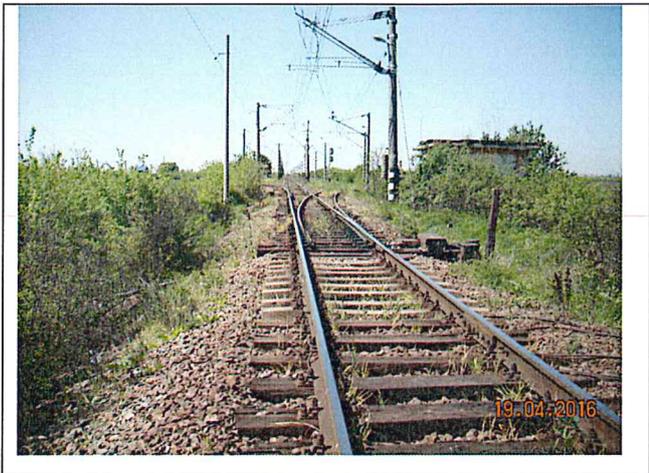
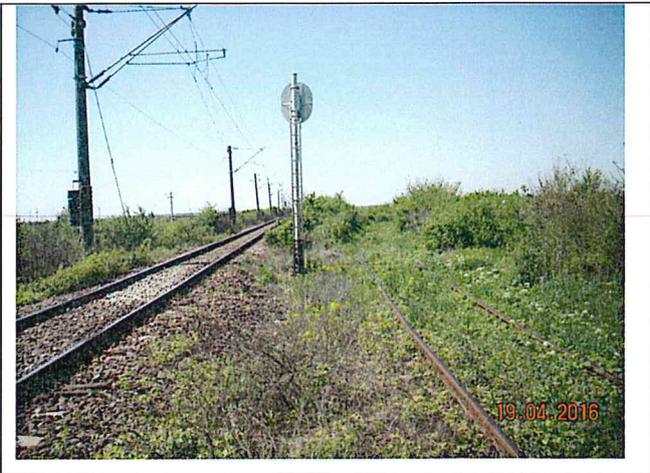
<p>km 560+600 – traverse de lemn fisurate și crapate, piatra sparta cazuta pe terasamentul c.f.</p>	<p>km 561+700 linie c.f. spre aeroport</p>

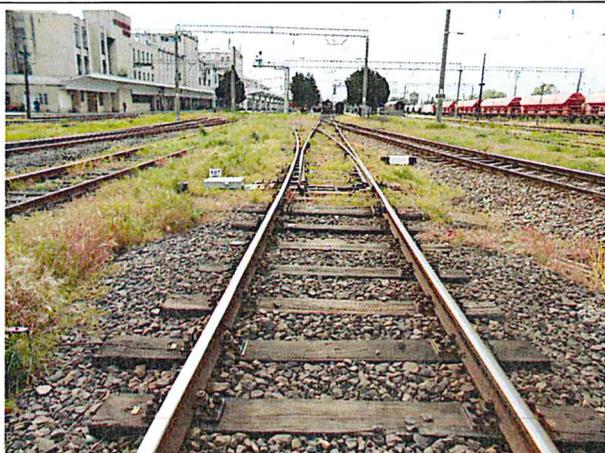
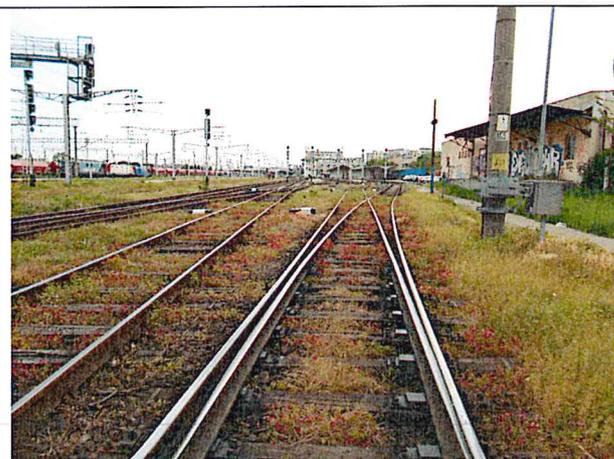
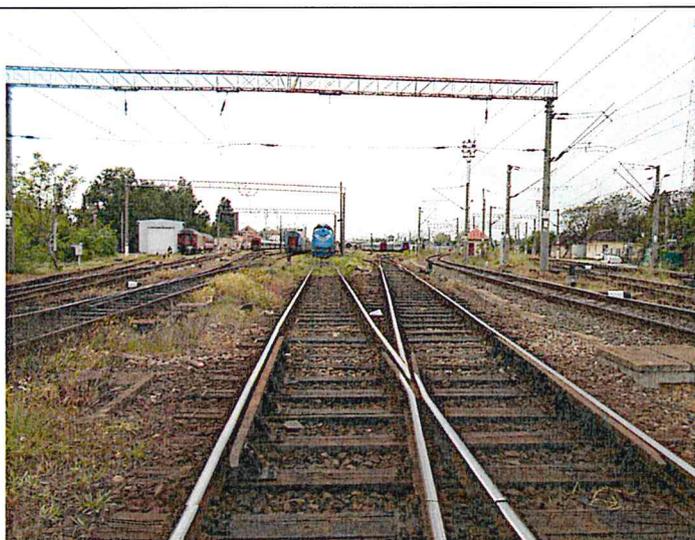
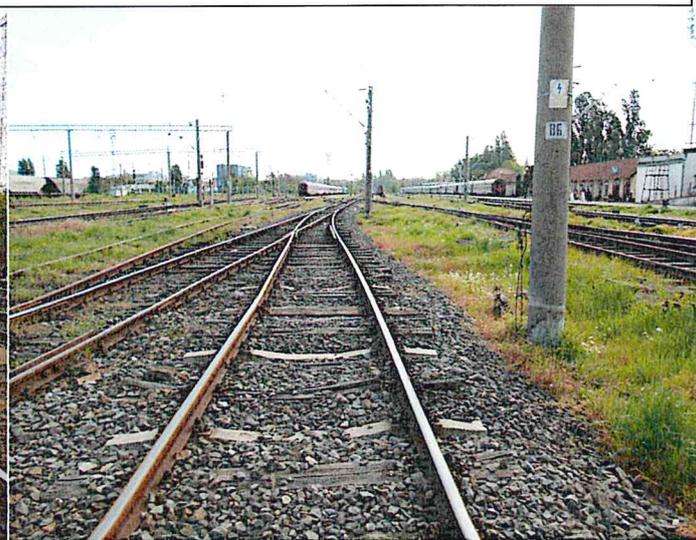
traverse de lemn crapate si fisurate, prism de piatra sparta colmatat si acoperit de vegetatiei

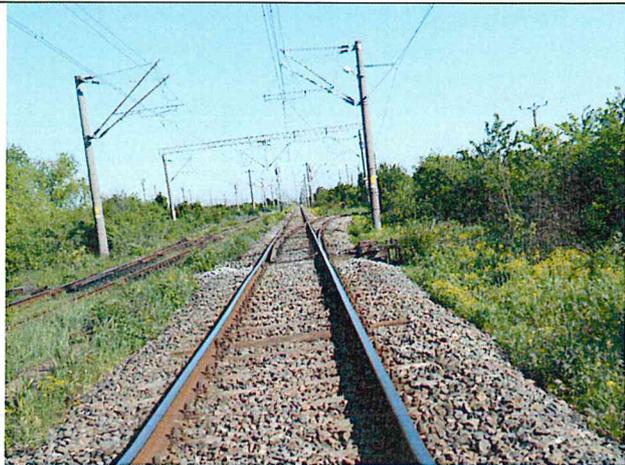
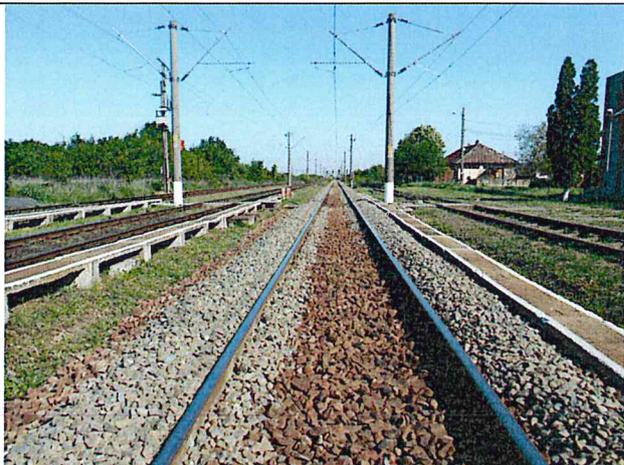
<p>Km 6+400 vedere spre axul stației – lipsa santuri, arbori pe terasamentul c.f.</p>	<p>Km 6+900 – peroane necorespunzătoare</p>

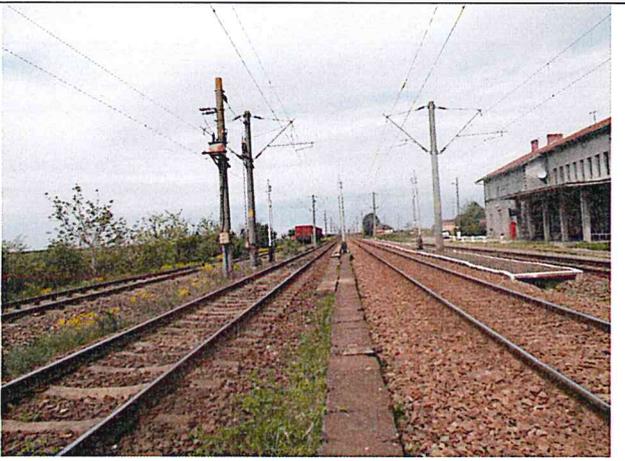
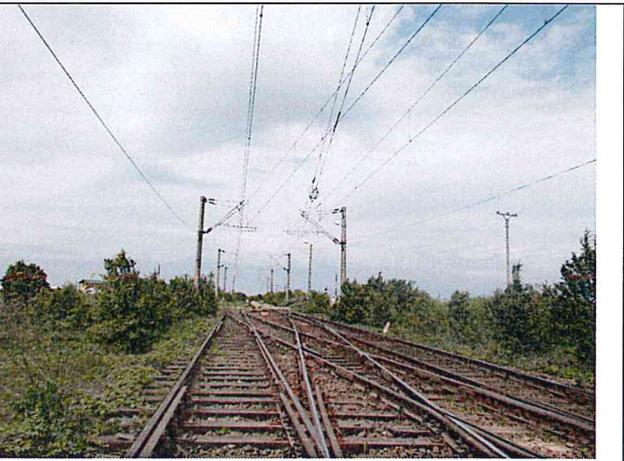
<p>Km 13+150 dispozitiv de linii in stație</p>	<p>Km 13+780 – bretea in capul Y al stației, traverse de lemn fisurate si crapate, lipsa santurilor</p>

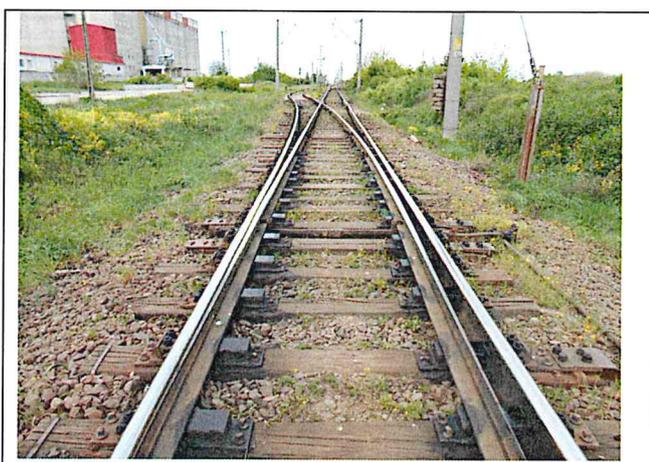
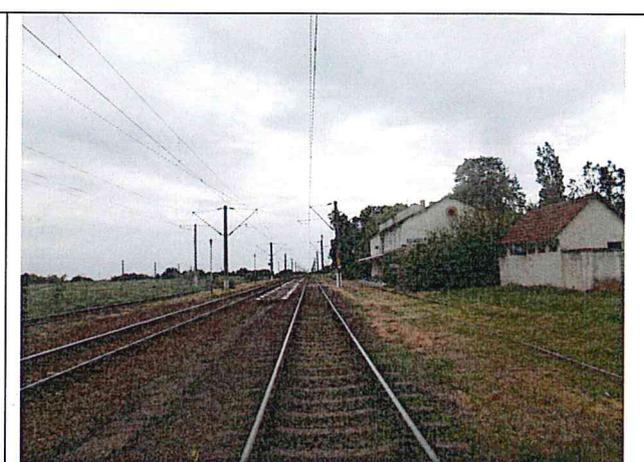
<p>Km 19+560 vedere spre stație – traverse fisurate și crapate, prism de piatră spartă colmatată, santuri colmatate</p>	<p>Km 20+270 - peroane necorespunzătoare improvizate din traverse de beton,</p>

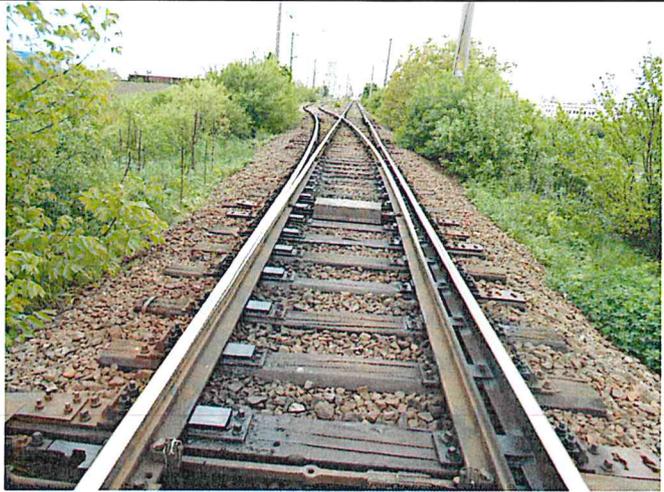
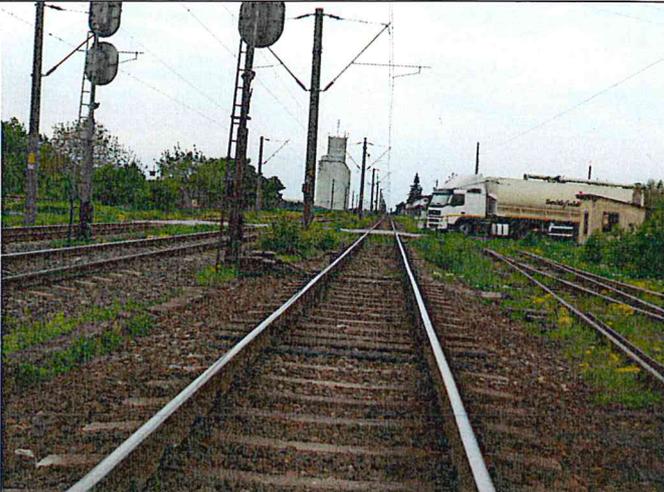
<p>Km 19+690 – traverse de lemn fisurate si crapate, piatra sparta cazuta pe terasament, arbori pe terasament</p>	<p>Km 25+900 – trecere la nivel peste 4 linii</p>

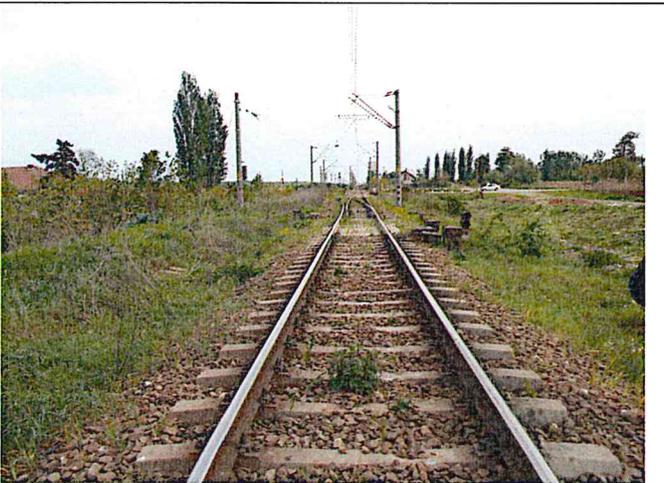
<p>Km 32+100 – piatra sparta aluneca pe terasament, lipsa santuri</p>

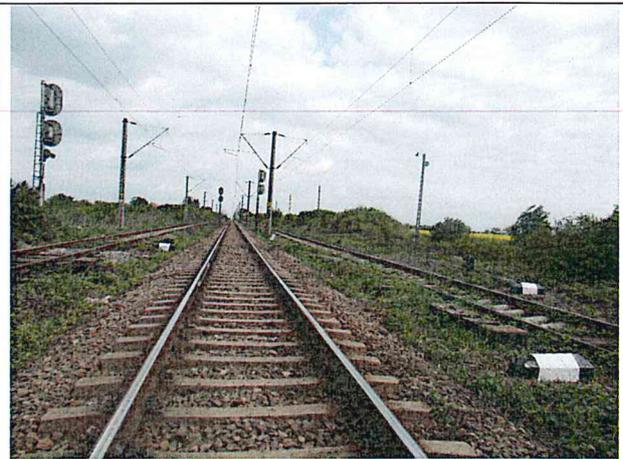
Km 39+450 vedere spre capul Y al statiei – traverse fisurate, lipsa santurilor

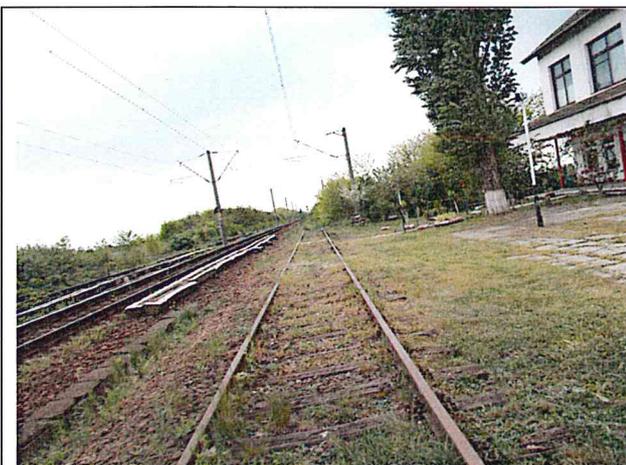
Km 45+600 – prisma caii colmatata, peroane improvizate si degradate

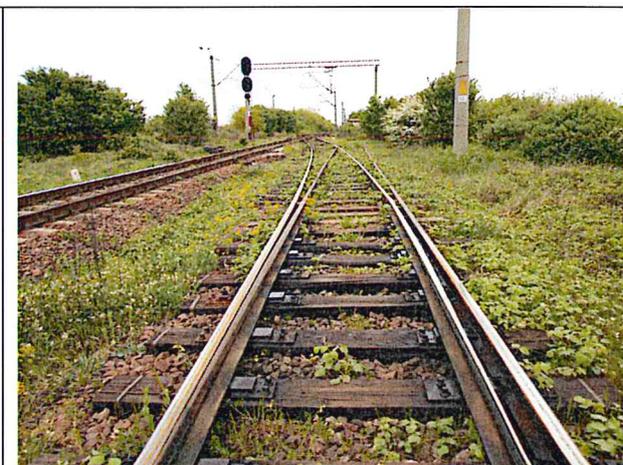
Km 46+100 – prisma caii acoperita de vegetatie, santuri colmatate

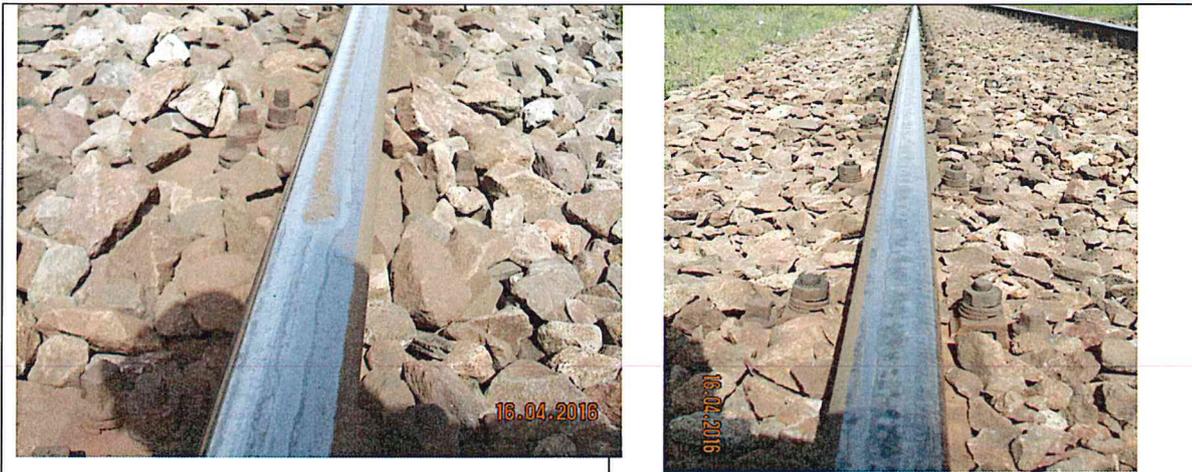
Șina prezintă un grad avansat de uzură a ciupercii, știrbituri, bavurări, patinări și desprinderi de material. Există joante care nu mai asigură continuitatea suprafețelor de rulare, capetele sinelor tasate.

Exfolieri și știrbituri pe suprafața de rulare

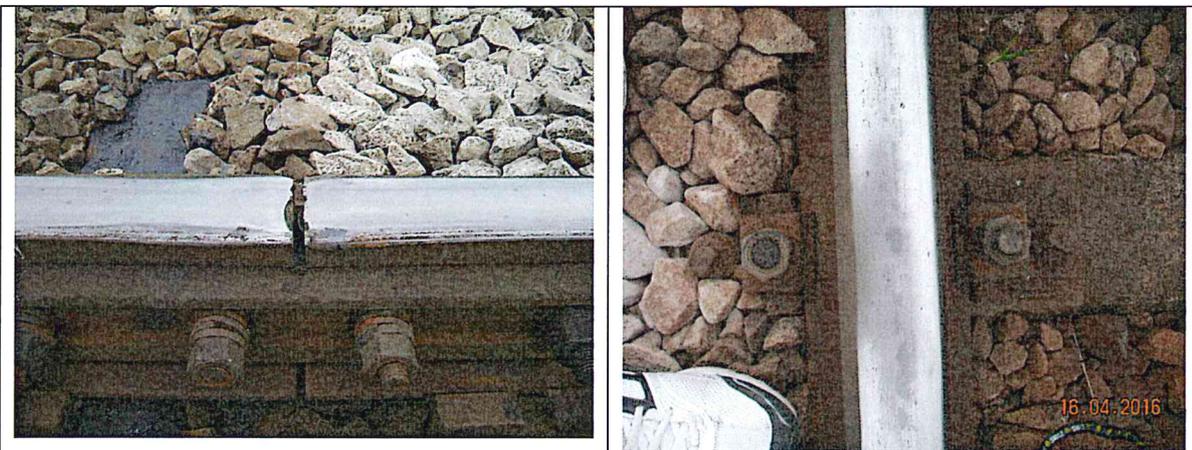
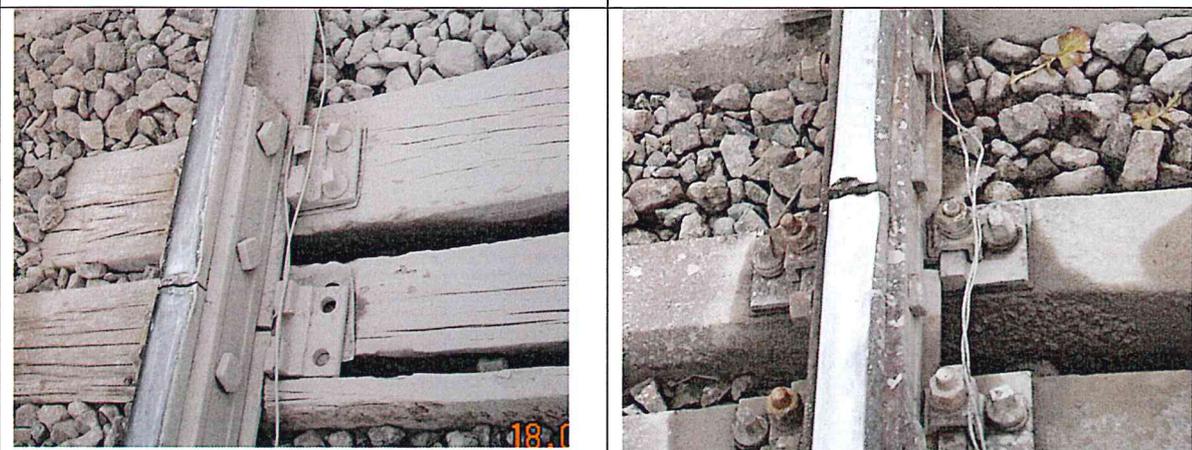
Joante degradate

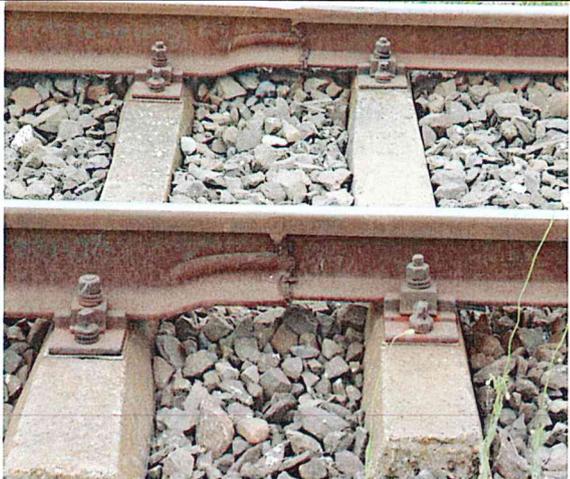
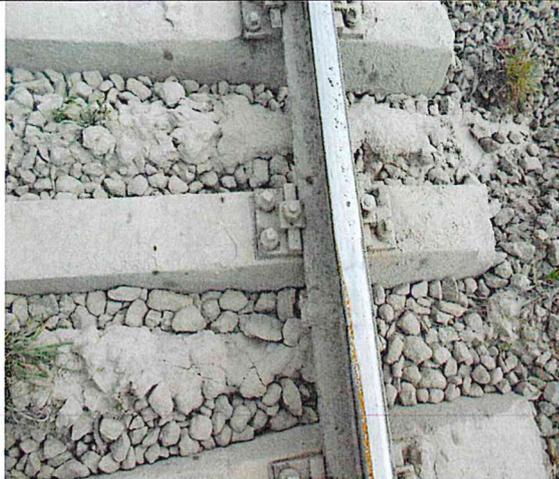
<p>Racordarea sinelor de tip 49 si 60</p>	<p>Rugina aparuta la ciuperca sinei</p>

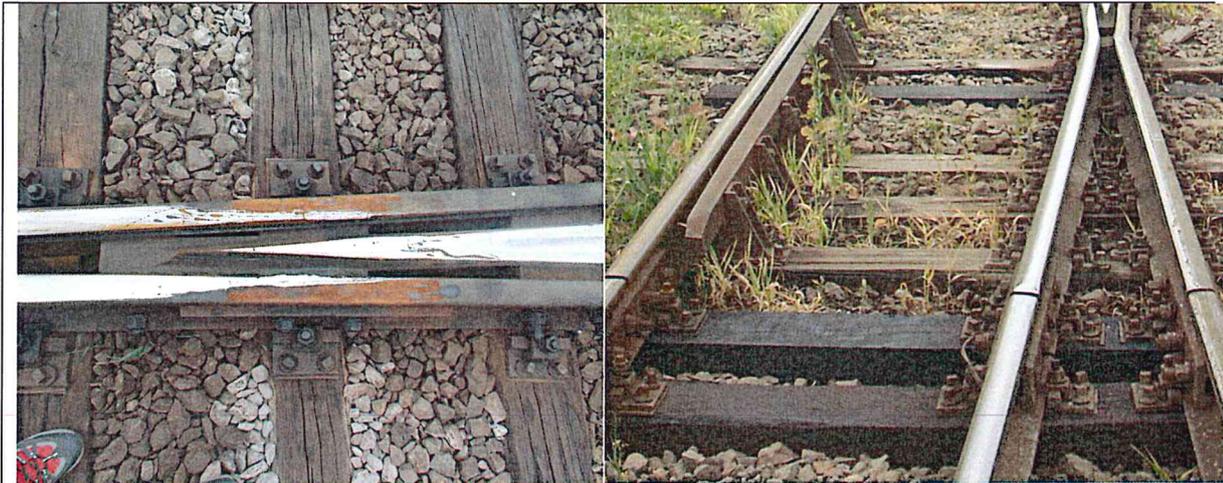
Aparatele de cale întâlnite în dispozitivul de linii sunt de tip: schimbătoare simple cu tg. 1:9 R=300, bretea, TDJ. Reperele de rulare ale aparatelor de cale prezintă uzuri accentuate. Inimile aparatelor de cale au exfolieri, ştirbituri.

Joantele interioare de la aparatele de cale au deschideri mari, şinele de legătură au suprafaţa de rulare cu uzuri diferite pe zona joantelor.

Inimă de încrucişare cu uzuri excesive

Joante interioare cu deschideri mari

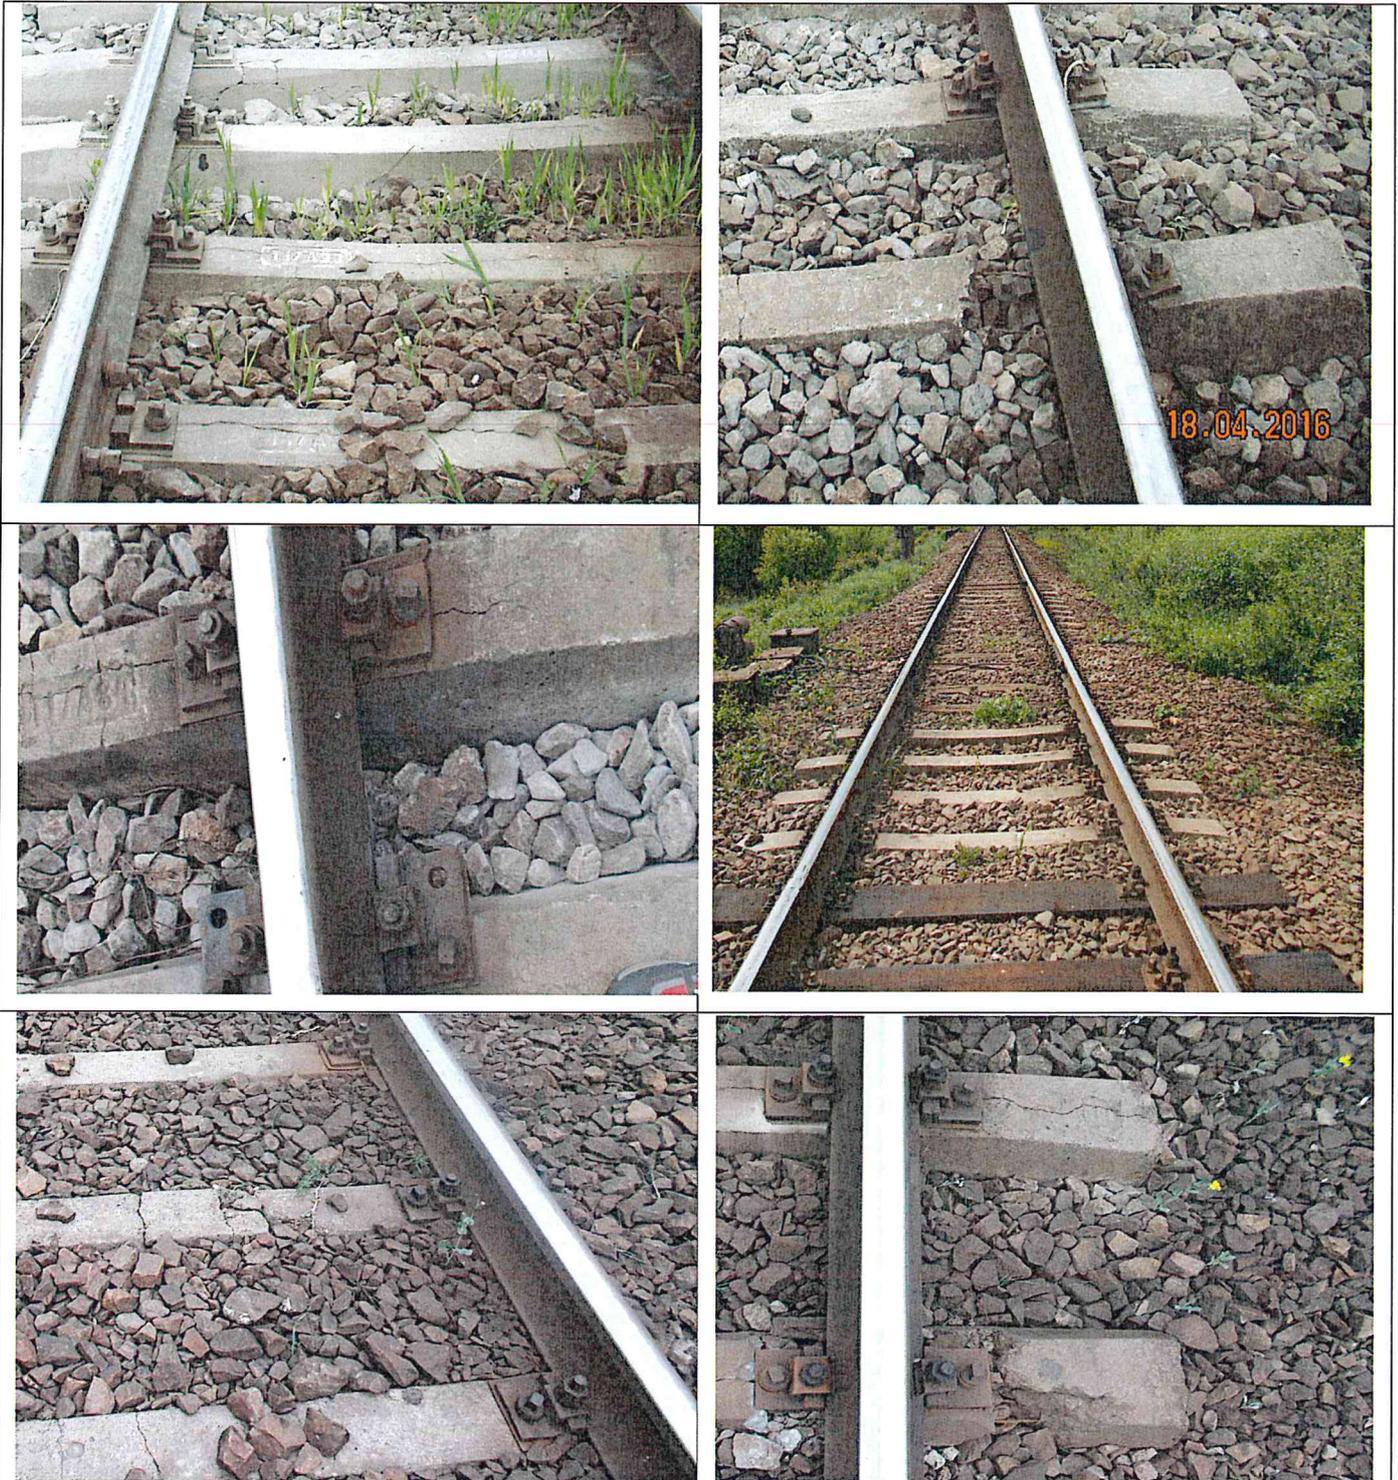
Multe dintre traverse de beton prezintă fisuri, pe zona centrală, la partea superioară. Fisurile sunt dezvoltate pe toată lăţimea traverselor. Unele traverse au armatura descoperită pe zona centrală, la partea superioară. Acest fenomen de degradare a traverselor pe zona centrală la partea superioară indică o capacitate portantă scăzută a infrastructurii căii. Zona direct solicitată din dreptul şinelor are deformaţii mai mari decât zona centrală. Traversa ajunge să sprijine pe zona centrală şi astfel apare moment de întindere în zona centrală, la partea superioară a traversei. De asemenea s-au observat şi fisuri longitudinale în zona tirfoanelor.

S-au întâlnit traverse ce prezentau ruperi în corpul de beton, fisuri si ştirbituri.

Traverse fisurate si crapate longitudinale si transversal, rupte în zona prinderii.

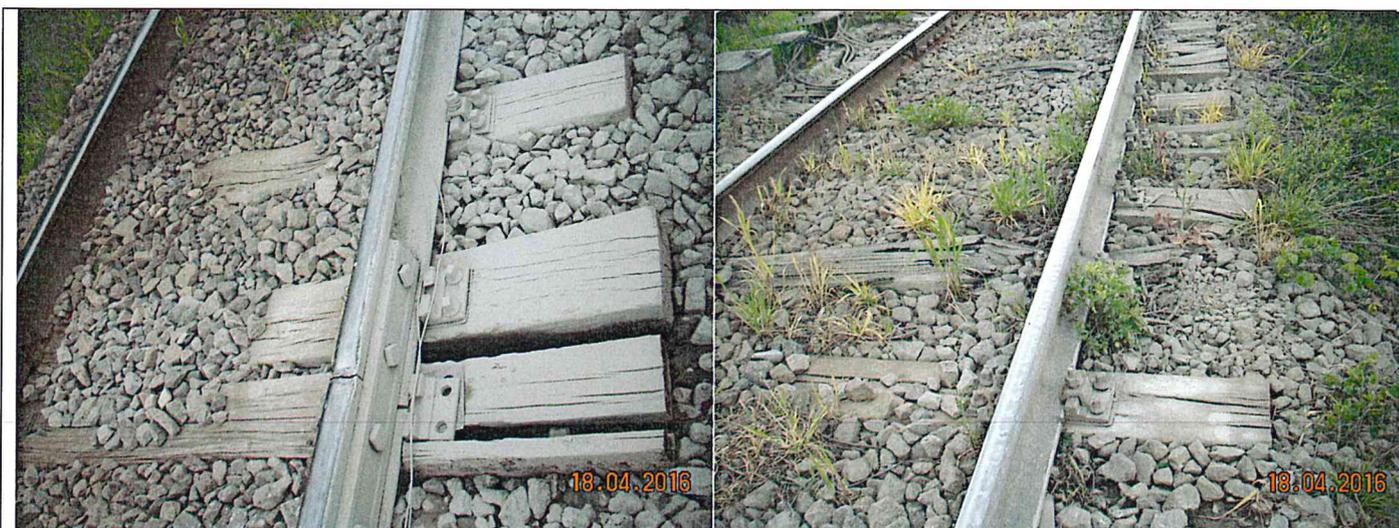
Traversele de lemn prezintă degradări pronunţate: crăpături, putreziri şi rupturi, în unele cazuri nemaifiind asigurată fixarea prinderii şinei. Traversele de lemn ce susţin joantele prezintă striviri ale lemnului pe zona plăcii suport. Fixarea şinei în prinderi nu mai este asigurată în mod corespunzător. Pe anumite zone ale traseului cf, traversele de lemn sunt intercalate între traversele de beton şi invers astfel producând o variaţie a elasticităţii căii.

Traverse de lemn crapate, rupte, putrezite

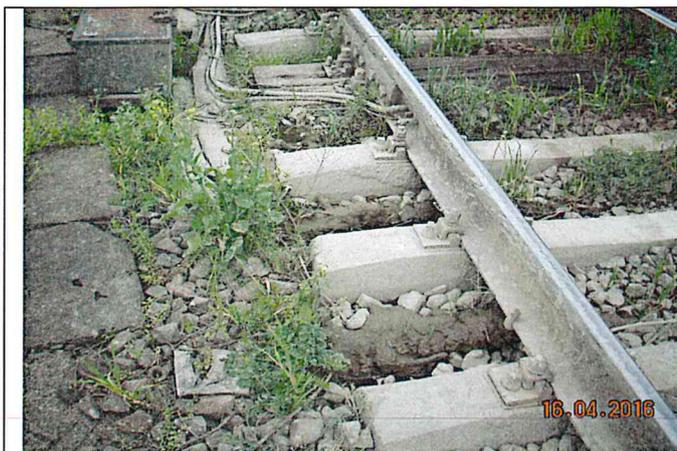
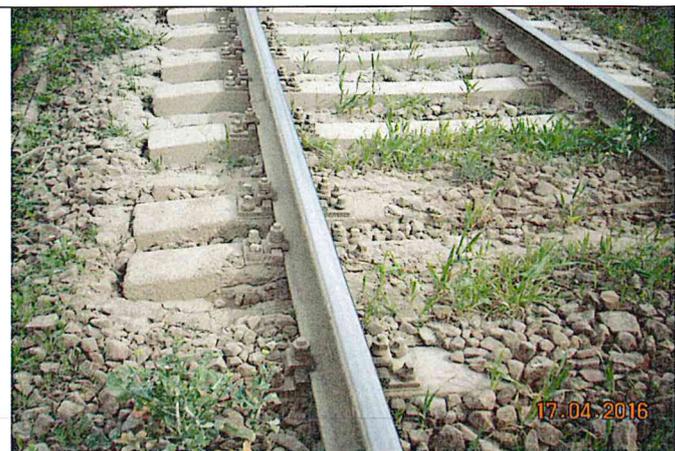
Prism de piatra sparta inoroită

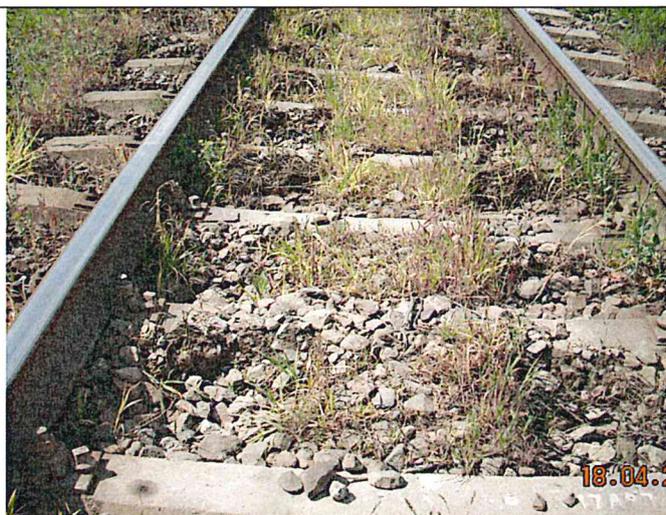
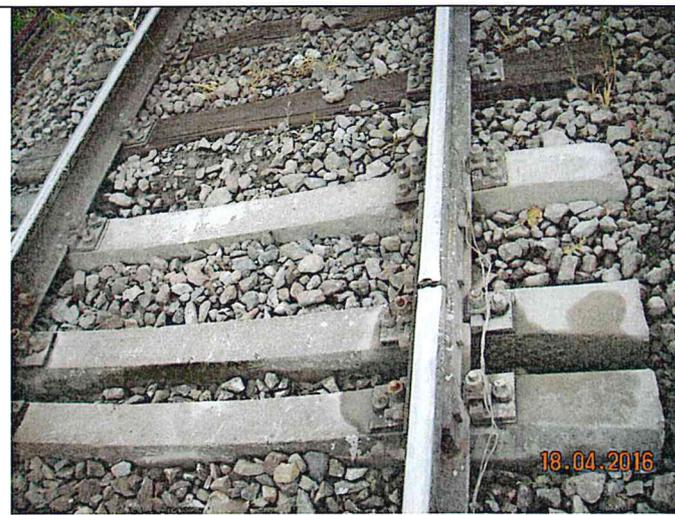
Prism de piatra sparta colmatată

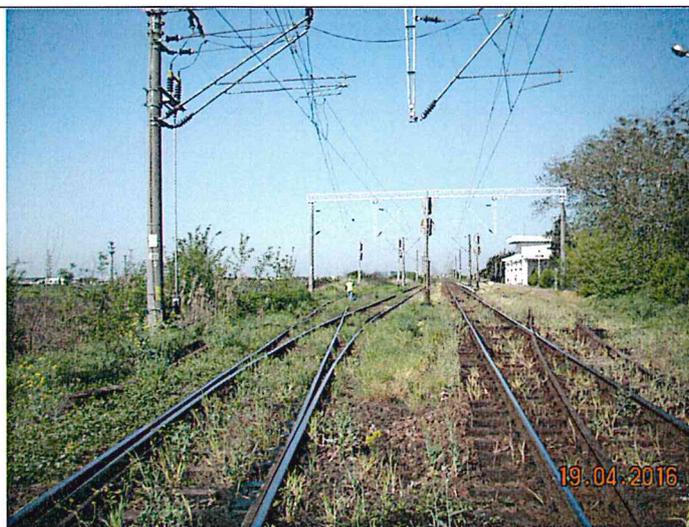
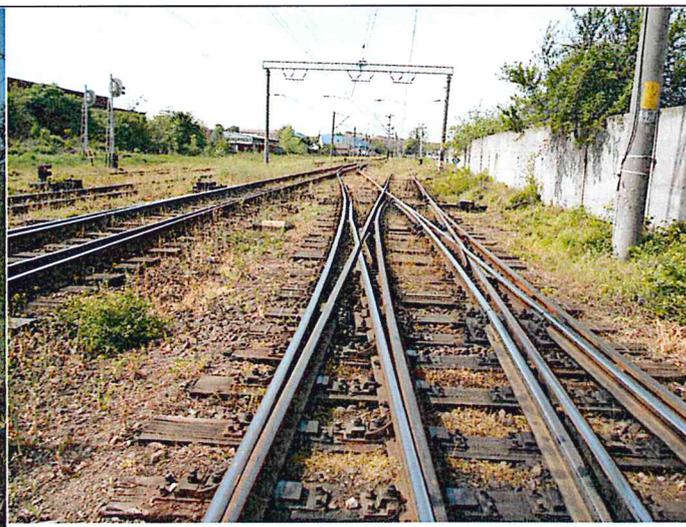
Prism de piatra sparta colmatat pana la NST, acoperit de vegetatie

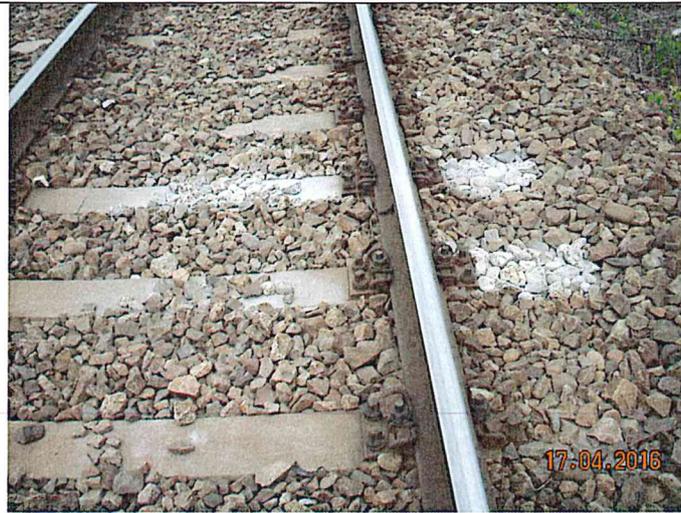
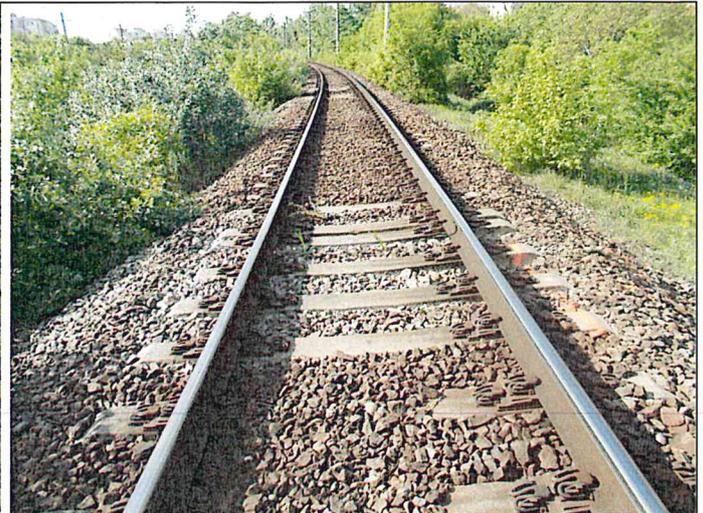
Lasaturi oarbe. Lipsa umar de piatra sparta. Piatră cursă pe taluz.

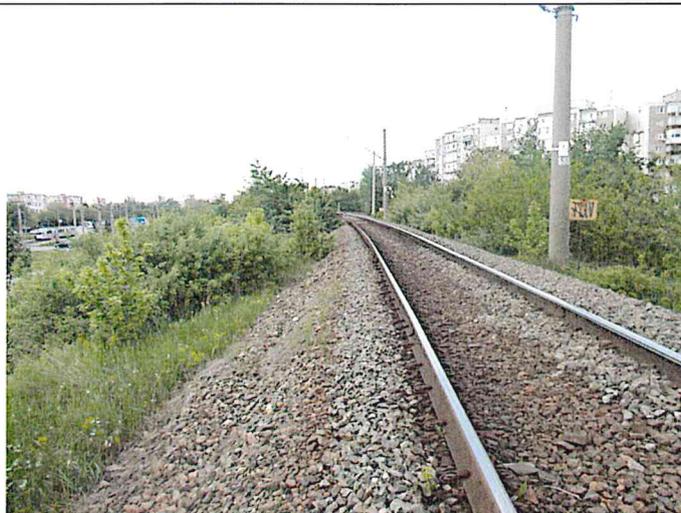
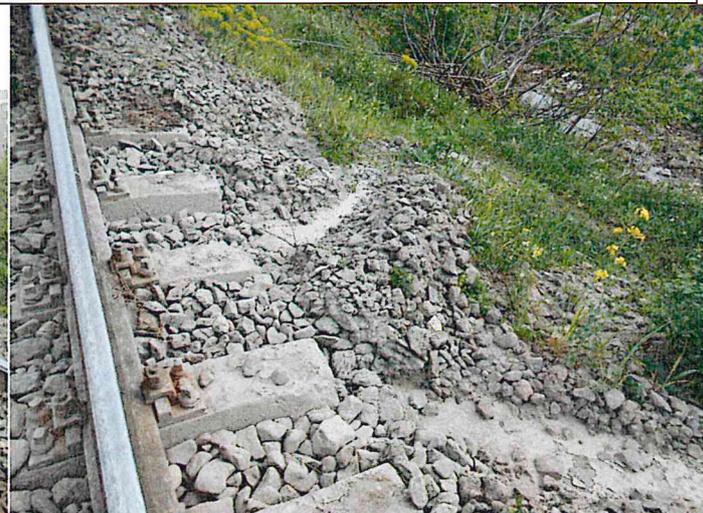
Piatra sparta cursă pe terasament

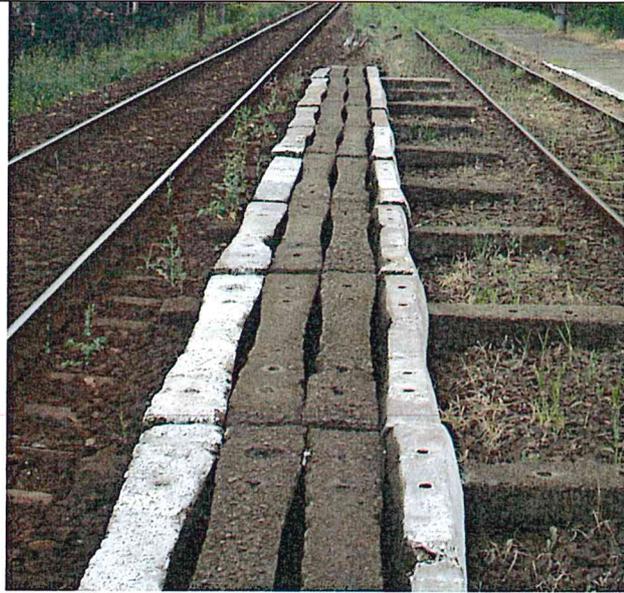
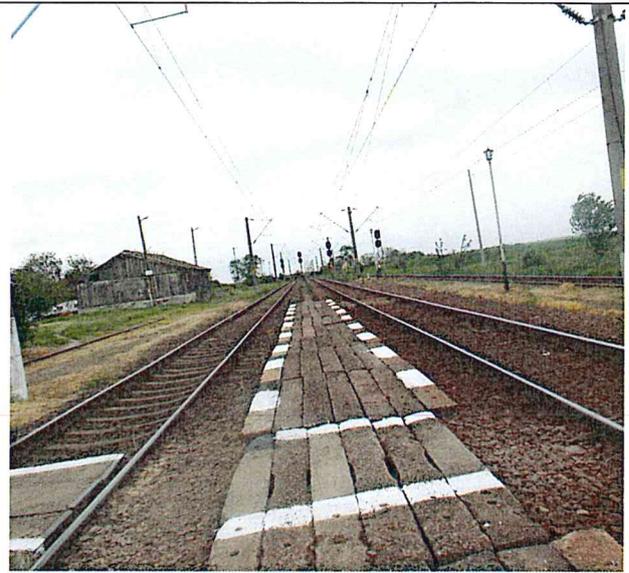
Peroanele realizate din traverse de beton reprezintă un pericol, pentru călători, prin golurile în suprafața de rulare.

Peroane din traverse din beton

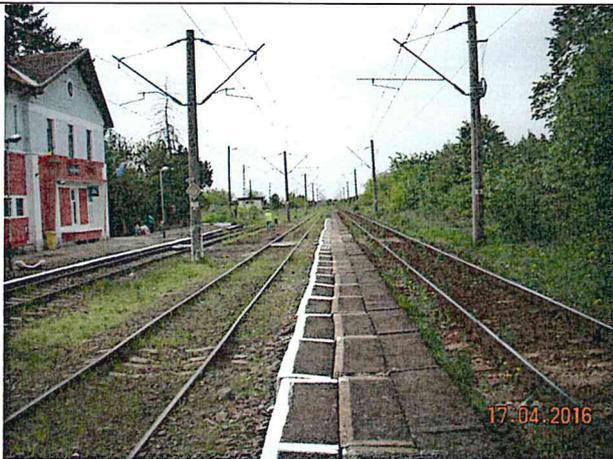
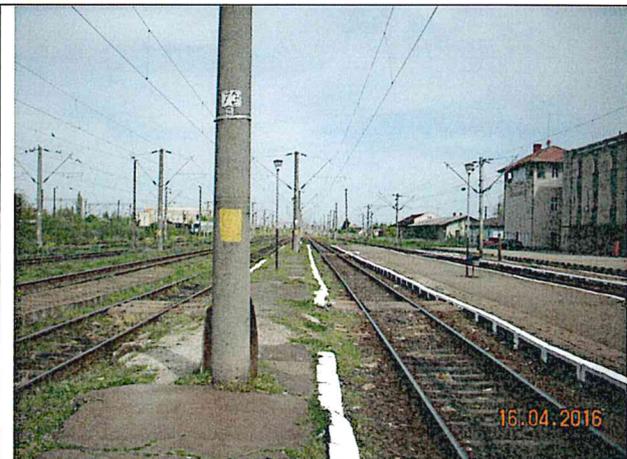
Peroane degradate
