**EXPERTIZĂ TEHNICĂ  
PRIVIND  
STAREA TEHNICĂ A LINIEI FERROVIARE  
CARANSEBEŞ – TIMIŞOARA – ARAD**

**EXPERT TEHNIC,  
ING. ION GHEORGHE**

**APRILIE 2017**

<b>Denumire lucrare:</b>	<b>Studiu de Fezabilitate pentru Modernizarea liniei feroviare Caransebeş – Timișoara – Arad</b>
<b>Faza de proiectare:</b>	<b>EXPERTIZĂ TEHNICĂ</b>
<b>Beneficiar:</b>	<b>Compania Națională de Căi Ferate „CFR” S.A.</b>
<b>Județ:</b>	<b>CARAȘ – SEVERIN, TIMIȘ, ARAD</b>

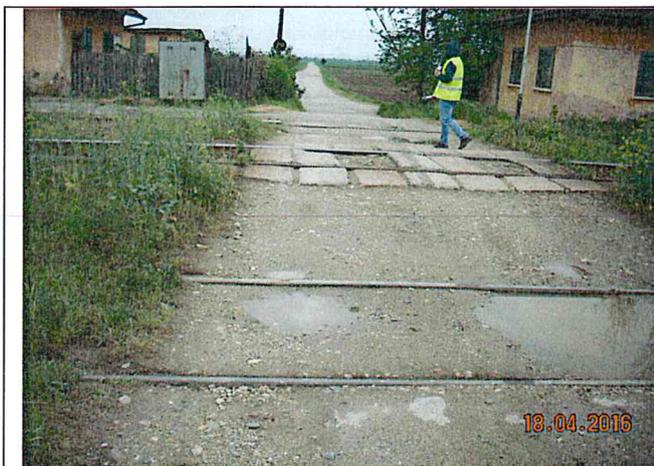
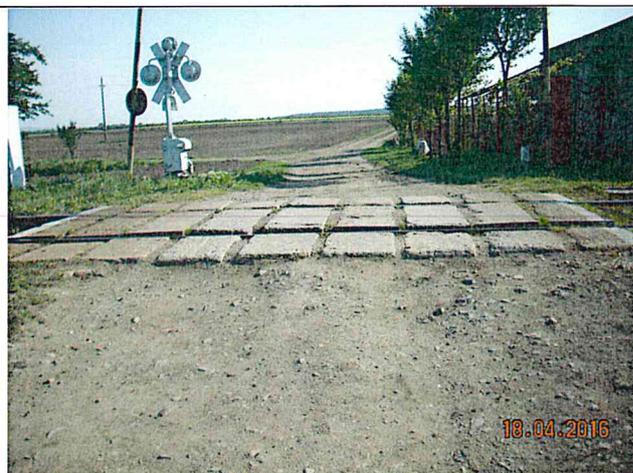
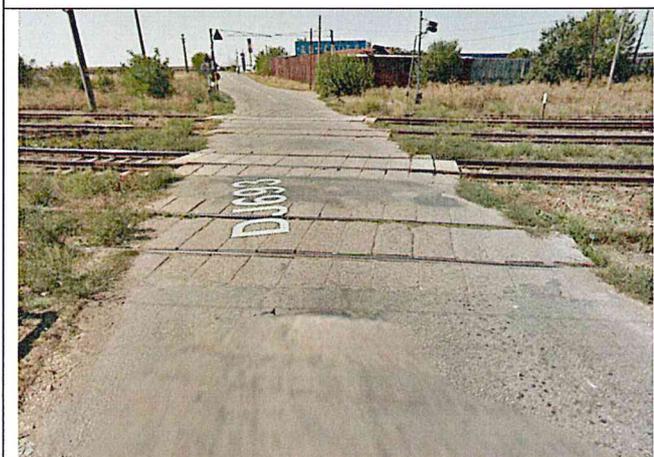
La trecerile la nivel amenajate cu dale de beton armat clasice lățimea jgheabului între șină și muchia dalei prefabricate are valori variabile. De asemenea nu este asigurată nici valoarea minimă a adâncimii jghiabului. În general jgheabul este colmatat.

Trecere la nivel peste 4 linii c.f. – stația Orțisoara

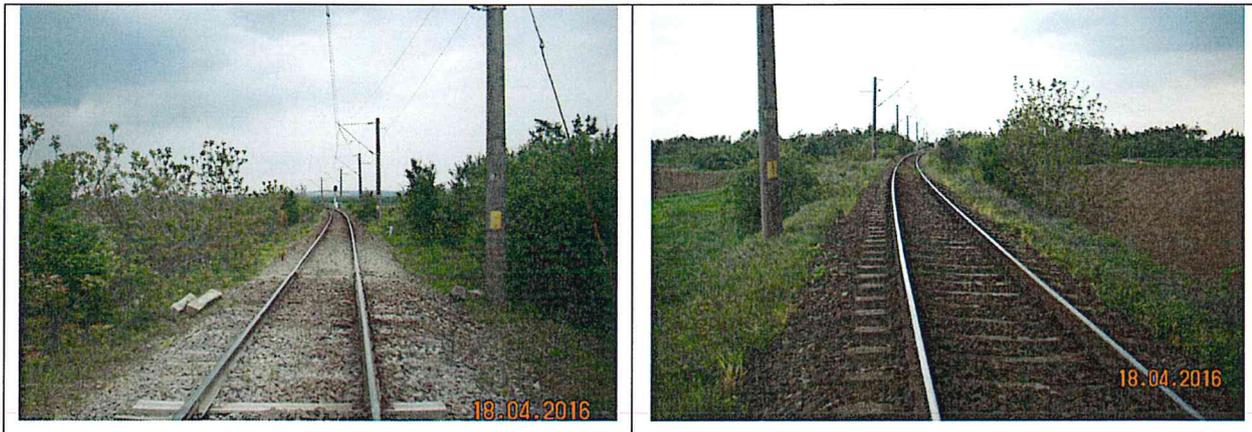
Pe zona punctului periculos se observă joante noroioase, lipsă umăr de piatră, lipsa elementelor de colectare a apelor meteorice.

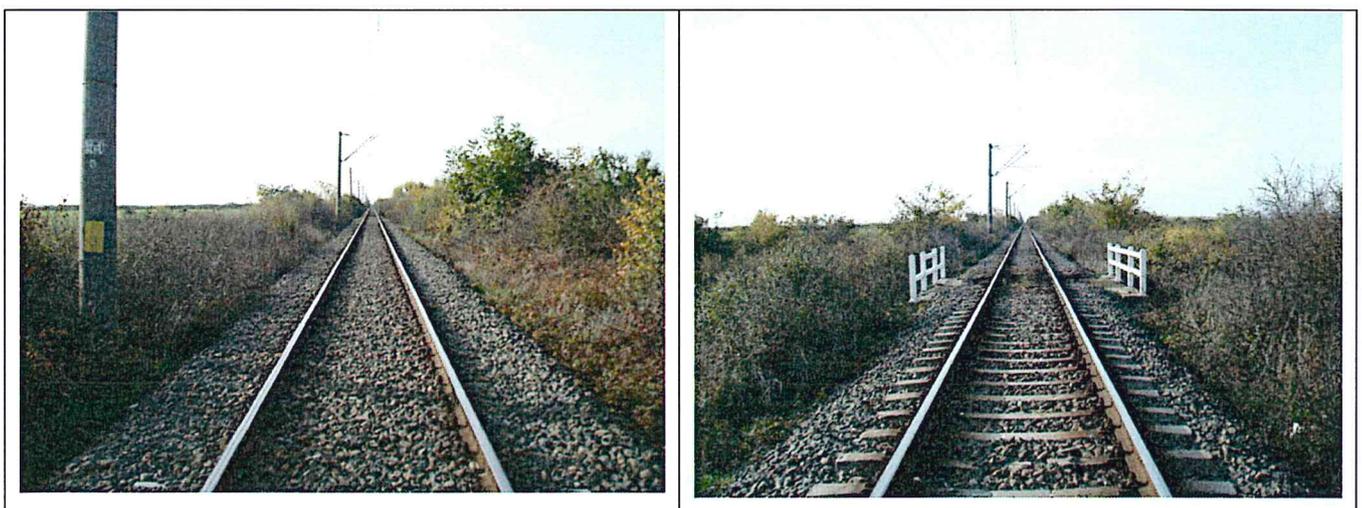
Pe zona punctului periculos se observă vegetație crescută până în umărul de piatră spartă și lipsa lucrărilor de întreținere a elementelor de colectare a apelor.

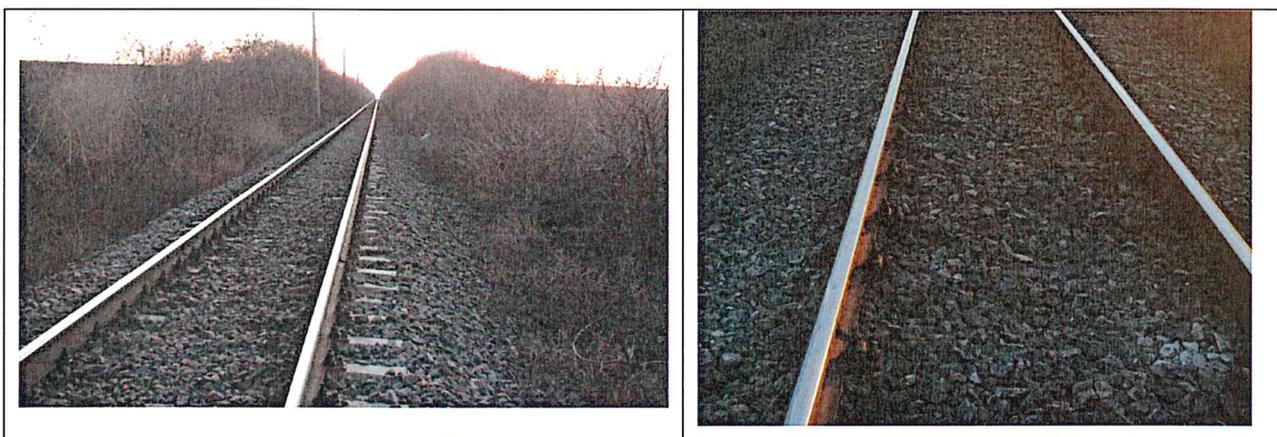
Pe intervalul Șag – Valea Viilor, de la km 44+040 la km 44+100 terasamentul este în profil de rambleu, linia prezintă probleme de tasare.

Pe zona aceasta s-au făcut investigații cu georadarul unde s-a constatat grosimi de piatră spartă de aproximativ 70 cm.
