*Studiu de fezabilitate și Proiect Tehnic pentru modernizarea liniei de cale ferată București Nord – Craiova,
Subsecțiunea 1: București Nord - Roșiori Nord*

STUDIU DE FEZABILITATE

CONTRACT NR. 215/16.12.2021

Prestator: **Asocierea S.C. ISPCF S.A. - S.C. BAICONS IMPEX SRL**

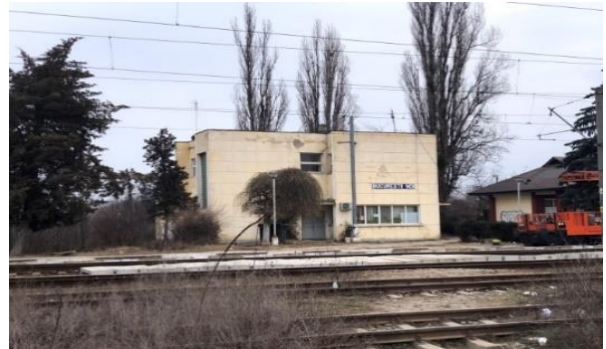
Clădire C.E.D.

Acoperișul tip terasă are învelitoarea din membrană bituminoasă, aflată într-o stare avansată de degradare. Finisajele interioare și exterioare prezintă urme de degradare. Tâmplăria din lemn și PVC nu asigură etanșeitate și izolație termică satisfăcătoare.

Trotuarul dinspre piața gării este din beton aflându-se în stare de degradare. Problemele care afectează funcționalitatea clădirii CED sunt:

- clădirea prezintă degradări relative la nivelul finisajelor (pardoseli, tencuieli etc.);
- tâmplăria prezintă neetanșeități, degradări și nu oferă izolație termică satisfăcătoare;
- nu există facilități pentru persoanele cu dizabilități.

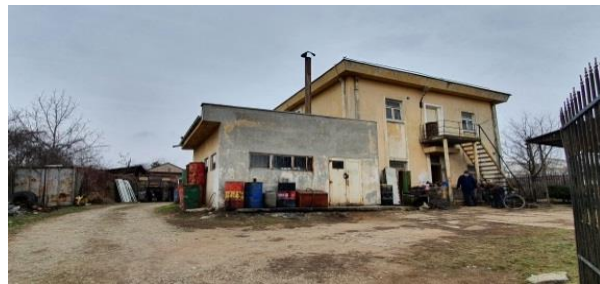
Clădire district D

Acoperișul tip terasă are învelitoarea din membrană bituminoasă, aflat într-o stare avansată de degradare. Finisajele interioare și exterioare prezintă urme de degradare. Tâmplăria din lemn nu asigură etanșitate și izolație termică satisfăcătoare. Trotuarul perimetral este din dale de beton în stare de degradare.

- clădirea prezintă degradări la nivelul finisajelor (pardoseli, tencuieli etc.);
- tâmplăria prezintă neetanșități, degradări și nu oferă izolație termică satisfăcătoare.

- pereții de zidărie exteriori sunt puternic afectați de infiltrațiile provenite din apele pluviale (în zona colțului clădirii principale cu sistemul de colectare a apelor pluviale alcătuit din burlane rupte)
- zone slab afectate de infiltrațiile provenite din apele pluviale la plăcile și grinzile de la nivelul planșeului terasă, de peste etaj;
- zone în care elementele trotuarului perimetral sunt degradate datorită lipsei unui sistem de îndepărtare de clădire a apelor provenite din precipitații.

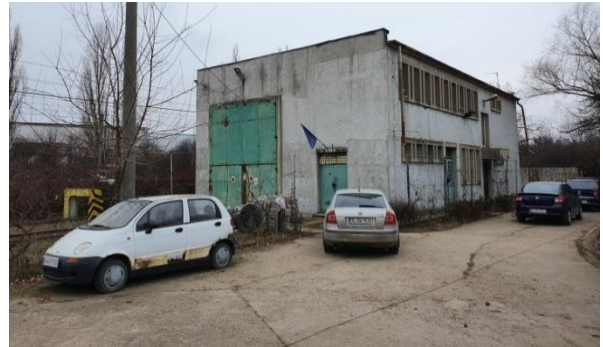
Clădire district LC

Clădirea are regim de înălțime parter+etaj, cu formă rectangulară în plan cu dimensiunile la nivelul solului de 19.30m x 11.20m și se află într-o stare avansată de degradare.

Acoperișul tip terasă are învelitoarea din membrană bituminoasă și se află într-o stare avansată de degradare. Finisajele interioare și exterioare prezintă urme de degradare. Tâmplăria din lemn și PVC nu asigură etanșeitate și izolație termică satisfăcătoare. Trotuarul perimetral este din dale de beton în stare de degradare.

- clădirea prezintă degradări la nivelul finisajelor (pardoseli, tencuieli etc.);
- tâmplăria prezintă neetanșeități, degradări și nu oferă izolație termică satisfăcătoare.

Se observă o serie de degradări moderate datorate infiltrațiilor din apele pluviale, la nivelul planșeului de peste parter în special în zona încăperii cu canalul de vizitare.

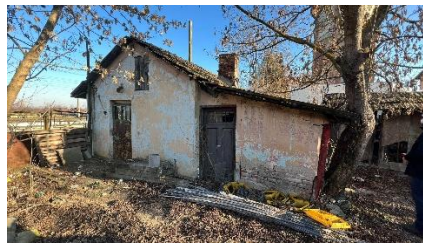
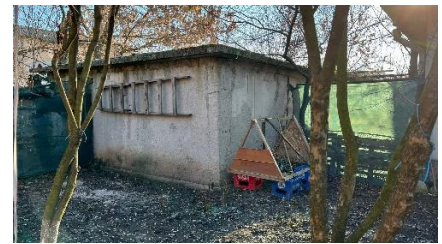
Magazii materiale

Acoperisul este tip sarpanata din lemn, cu doua pante si invelitoare din tigla ceramica, degradat. Cladirile se afla intr-o stare avansata de degradare.

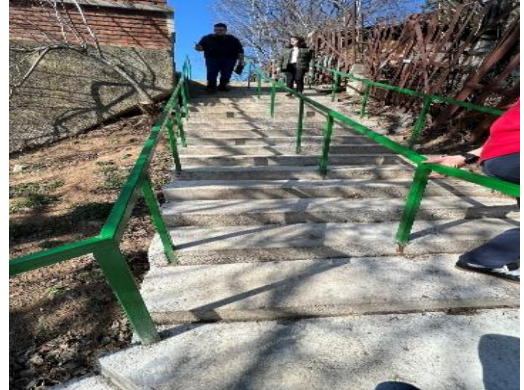
Scară acces peroane

Între piața gării și zona de peroane există o diferență de nivel de aproximativ 6.00 m. Accesul spre zona peroanelor se face prin casa scării din interiorul clădirii sau prin intermediul unei scări exterioare amplasată în dreapta zidului de sprijin din beton armat contrafortuit. Scara este realizată din beton și este prevăzută cu balustrade metalice.

Treptele de beton, nefinisate, se află într-o stare bună, însă balustrada nu corespunde normelor de siguranță în exploatare.

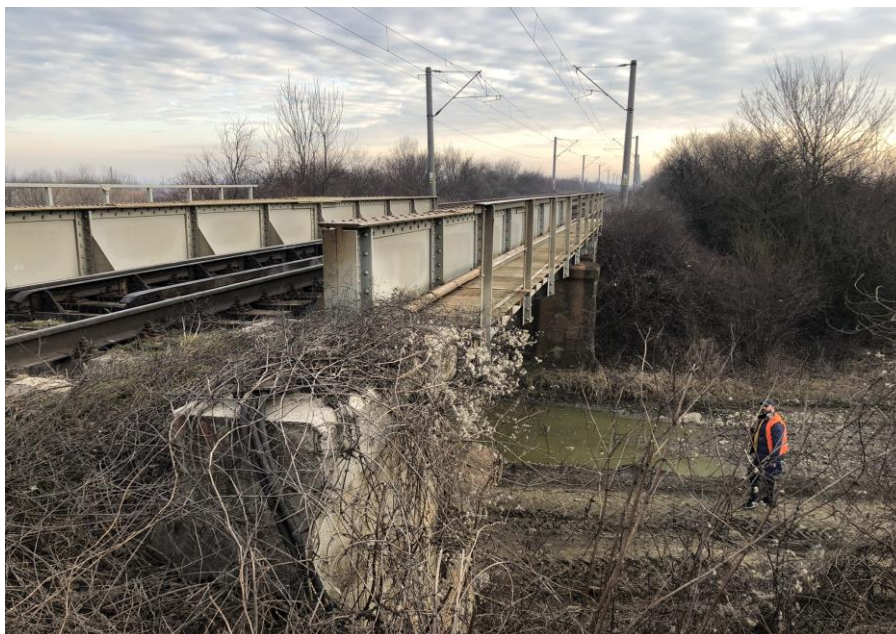
Pod km ex. 22+243 – Prelu degradat

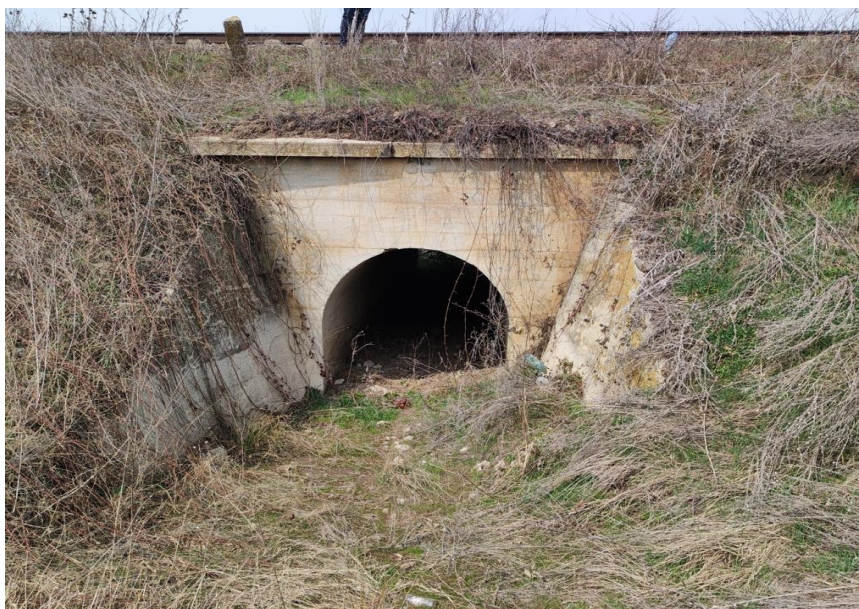
*Podul km ex. 64+100 – Podul colmatat cu vegetație, materiale din aluviuni și materiale rezultate din
refacția căii*

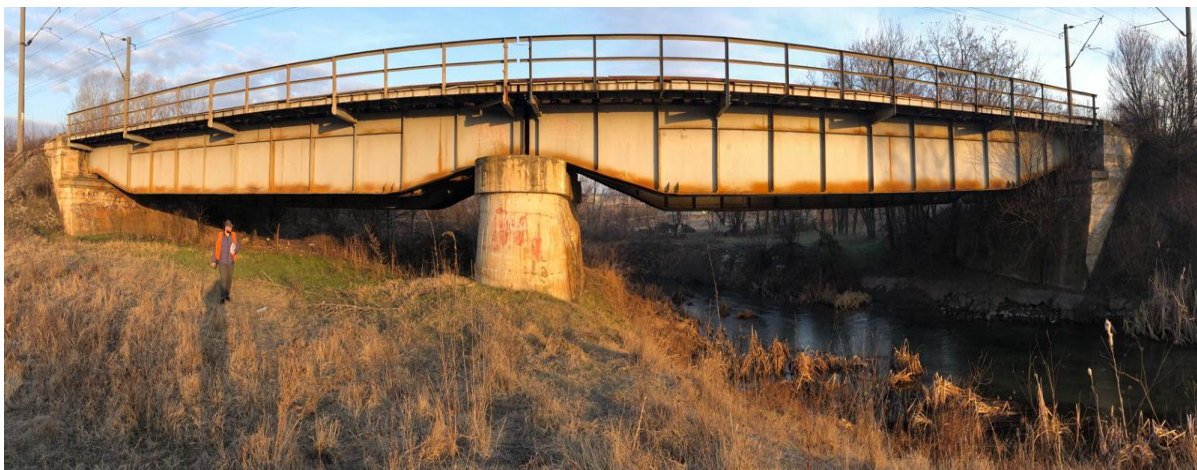
Pod km ex. 19+794 – Fenomene de eroziune în albie și expunerea protecției fundației culei
