**EXPERTIZĂ TEHNICĂ  
POD KM 2+011**

## **„Realizare conexiune feroviară cu Aeroportul Internațional Traian Vuia Timișoara” – Studiu de Fezabilitate**

## **RAPORT PRIVIND EXPERTIZĂ TEHNICĂ POD KM 2+011**

**REVIZIA: 0 / NOIEMBRIE 2020**

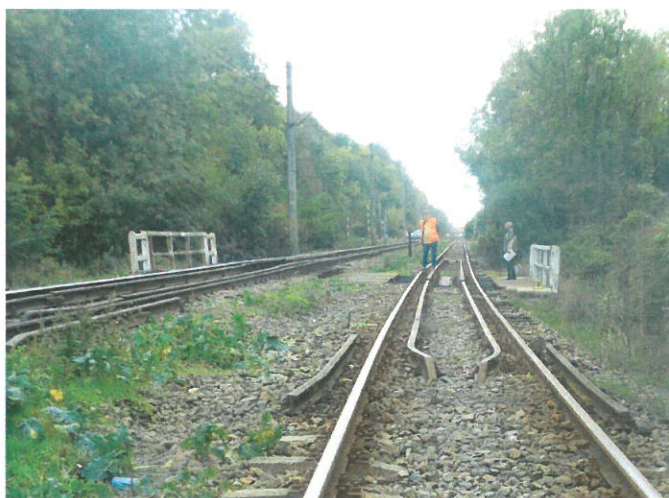
1. Vedere pod spre Timișoara Est – vegetație crescută între linii. (Podul expertizat este cel de pe partea dreaptă)

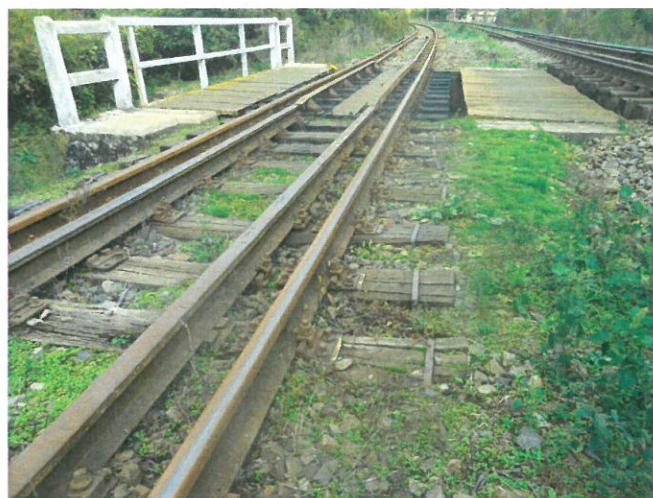
2. Vedere pod spre Aeroport Traian Vuia – traversele de pe zona de racordare sunt total degradate, putrede. Vegetație crescută între linii.

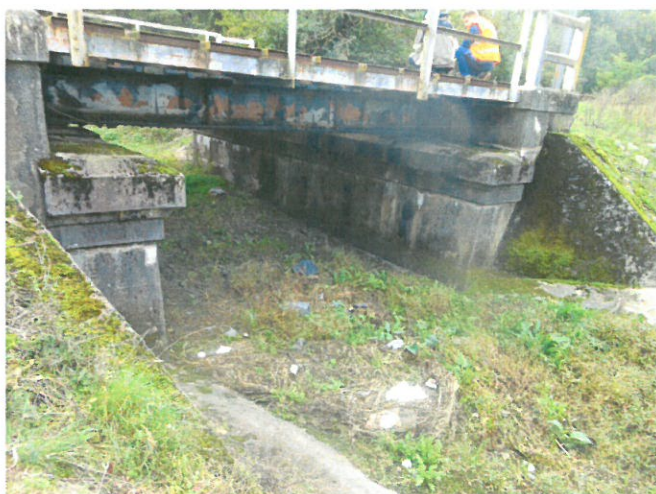
Culeele prezintă degradări precum: culoare neuniformă, pete, infiltrații, exfolieri, carbonatări, muchii ciobite, mușchi crescuți pe elevația culeei. **(Foto: 3, 5, 6, 7, 9, 11, 12 - ANEXA 2.2)**

Podul asigură subtraversarea râului Behela. Nu are apă permanent curgătoare. Albia pe zona podului este pereată, cu pereu din piatră, parțial colmatată cu aluviuni, vegetație și gunoaie aduse de ape. Pereul din piatră prezintă degradări și este acoperit cu vegetație. **(Foto: 3, 8, 15, 16 - ANEXA 2.2)**

3. Vedere pod din amonte – culoare neuniformă, pete, infiltrații, exfolieri, mușchi crescuți pe elevațiile culeelor și aripilor. Fenomene de coroziune și exfolieri ale vopselei la tablierul metalic. Depuneri de aluviuni în albie.

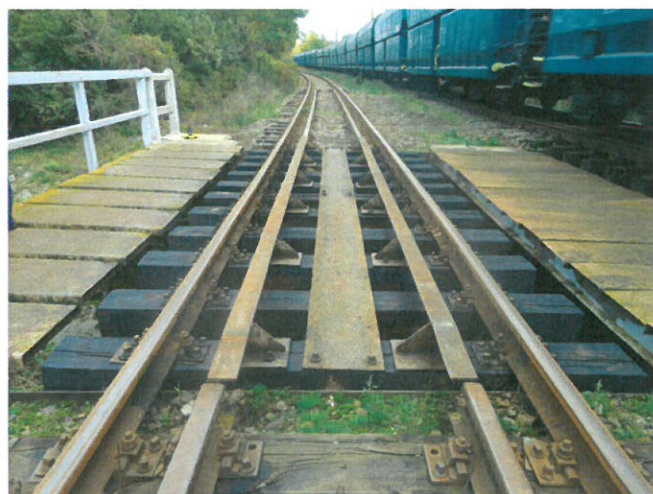
Calea pe pod este realizată din șină tip 49, fără joante, cu prindere directă a traverselor din lemn de tălpile superioare ale grinzilor principale. Traversele de pe pod au fost înlocuite înlocuite în 2019, iar traversele de pe zona de racordare sunt total degradate, putrede. Pe zona podului sunt montate contrașine, din șine. **(Foto 1, 2, 4, 11, 14 – ANEXA 2.2)**

4. Suprastructură pod – fenomene de coroziune și exfolieri ale vopselei la elementele metalice ale tablierul. Traversele de pe pod au fost înlocuite recent.

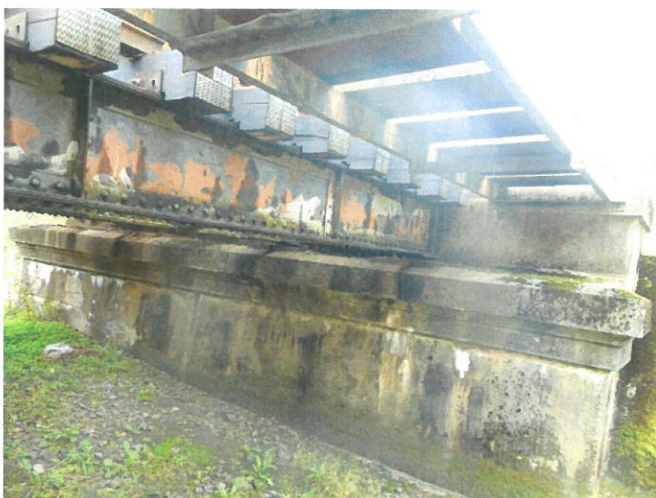
5. Vedere culee C1 – culoare neuniformă, pete, infiltrații, exfolieri, mușchi crescuți pe elevația culeei. Fenomene de coroziune și exfolieri ale vopselei la tablierul metalic.

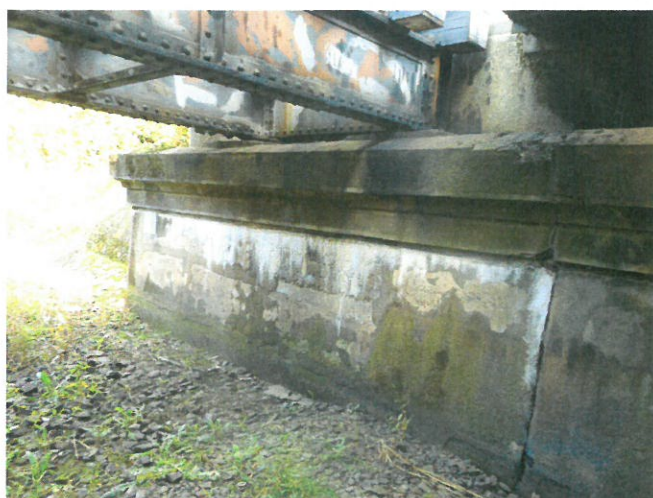
6. Vedere culee C2 – culoare neuniformă, pete, infiltrații, exfolieri, carbonatări, muchii ciobite, mușchi crescuți pe elevația culeei. Fenomene de coroziune și exfolieri ale vopselei la tablierul metalic. Rostul dintre cele două poduri este degradat.

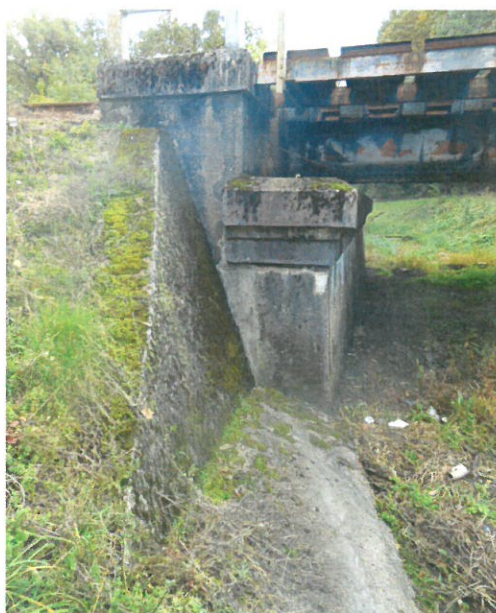
7. Culee C2, racordare cu terasamentele – culoare neuniformă, pete, exfolieri, mușchi crescuți pe elevațiile culeelor și aripilor. Vegetație crescută pe zona de racordare.

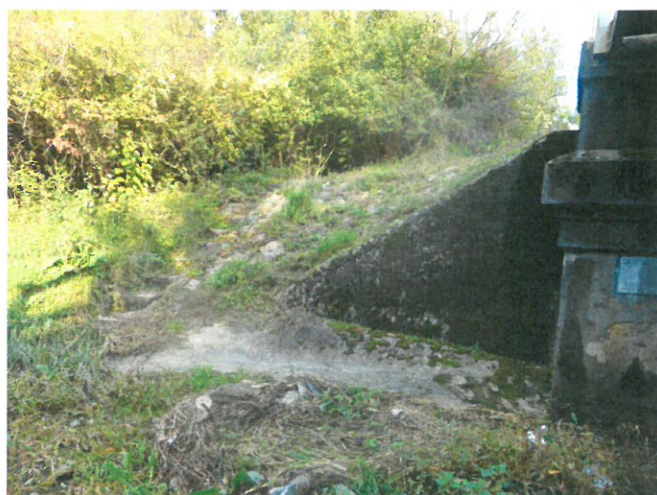
Scara de acces de pe taluz prezintă degradări și este acoperită cu vegetație. **( Foto: 8 - ANEXA 2.2)**

8. Culee C2, racordare cu terasamentele – culoare neuniformă, pete, exfolieri, mușchi crescuți pe elevația culeei și aripilor. Scara de acces și taluzul preeat sunt acoperite de vegetație. Depuneri de aluviuni și gunoaie în albăie.

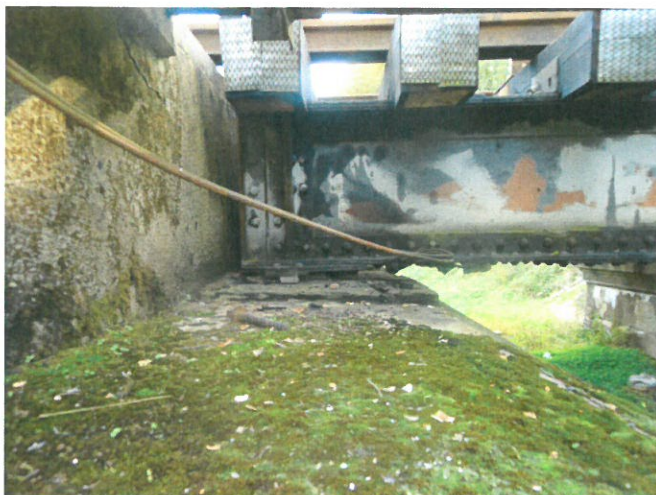
9. Culee C2, detaliu de rezemare – culoare neuniformă, pete, exfolieri, mușchi crescuți pe bancheta cuzineților. Fenomene de coroziune și exfolieri ale vopselei la tablierul metalic.

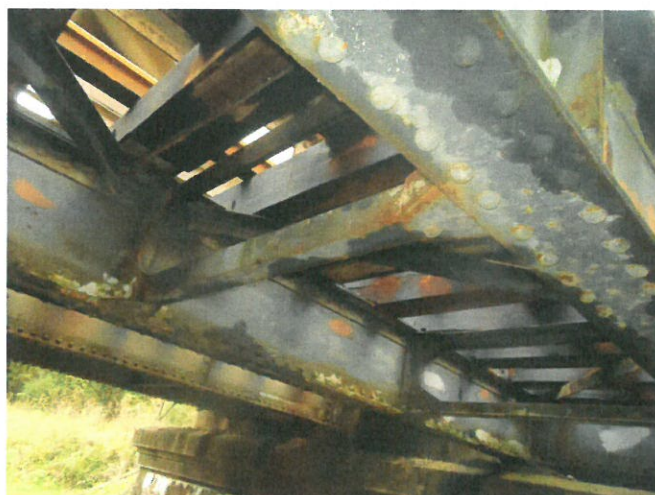
10. Intrados tablier – fenomene de coroziune și exfolieri ale vopselei la tablierul metalic, în special, în zonele de îmbinare a elementelor metalice.

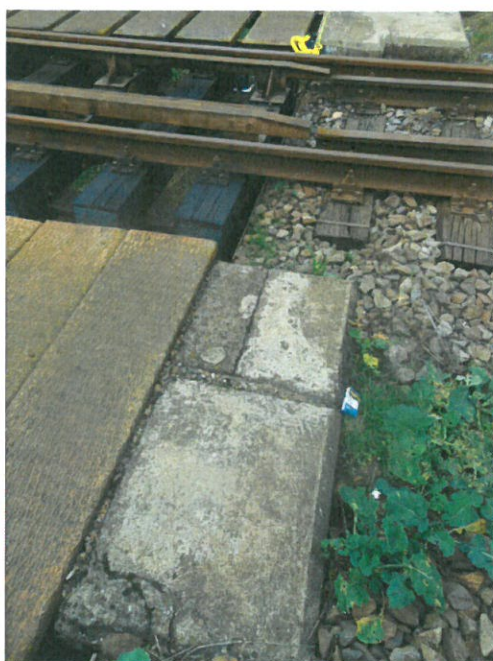
11. Culee C2, zona de racordare – culoare neuniformă, pete, fisuri, exfolieri beton zid de gardă. Vegetație crescută în zona de racordare.

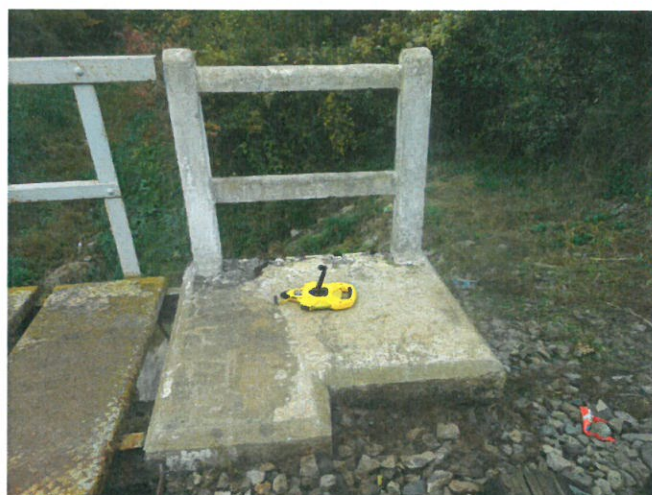
Zidurile întoarse sunt prevăzute cu parapet de protecție din beton cu degradări locale. **(Foto: 1, 2, 4, 12, 13, 14 - ANEXA 2.2)**

12. Culee C2, zid întors – culoare neuniformă, pete, fisuri, exfolieri beton.

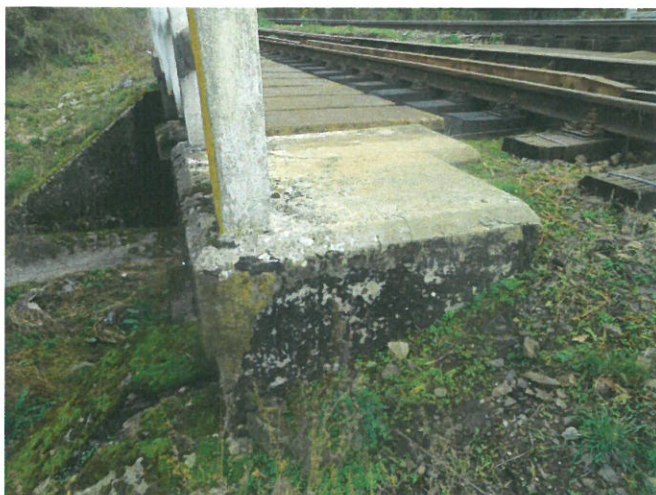
13. Culee C1, zid întors – culoare neuniformă, pete, fisuri, exfolieri beton. Trecerea de pe terasamentul căii ferate pe trotuarul podului este necorespunzătoare.

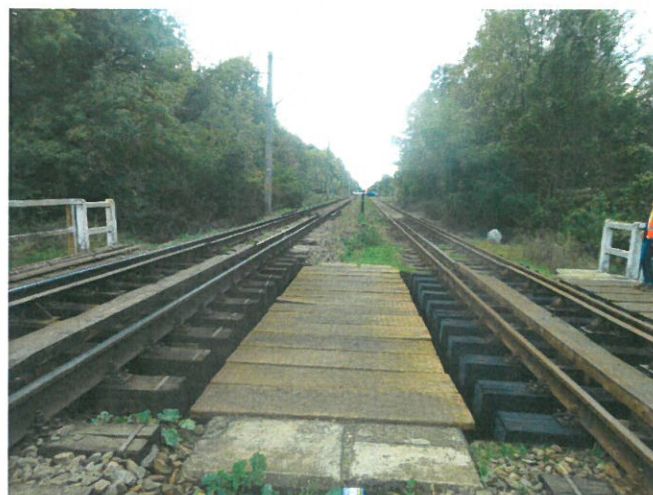
14. Vedere spre Timișoara Est, zona mediană dintre cele două poduri – vegetație crescută între linii.

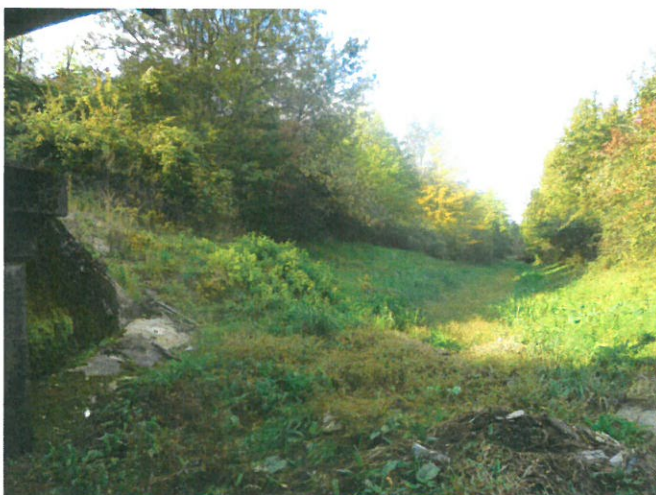
15. Vedere albie amonte de pod – vegetație crescută în albie, depuneri de aluviuni și gunoaie în zona podului.

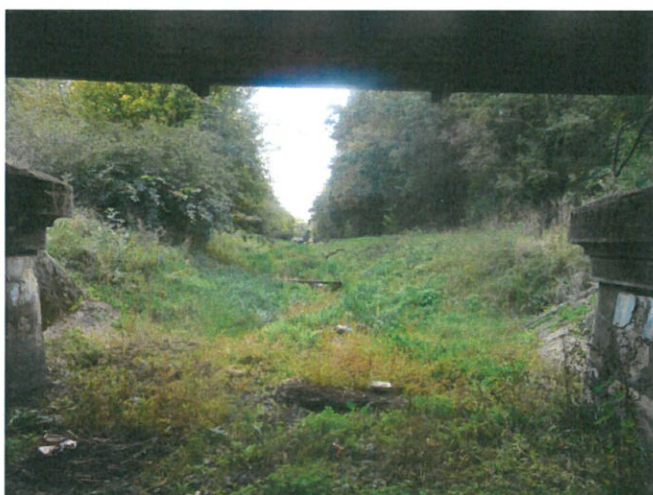
16. Vedere albie aval de podul alăturat – vegetație crescută în albie, depuneri de aluviuni și gunoaie în zona podului.
