*Studiu de Fezabilitate pentru reabilitarea liniei feroviare Craiova-Drobeta Turnu Severin-Caransebes, parte a
Coridorului Orient/Est-Mediteranean*

STUDIU DE FEZABILITATE FINAL

ANEXA 03

Descrierea situației existente a construcțiilor și instalațiilor
afereente din stație c.f.

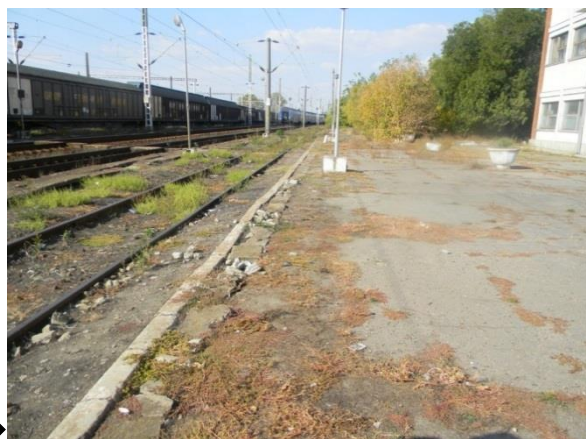
Peroane

Peroanele in totalitatea lor sunt intr-o stare avansata de degradare. Stratul de uzura al peronului de la linia 1 este realizat din asfalt cu multe degradari – fisuri, zone lipsa; peronul dintre liniile 1 si 2 este realizat din elemente prefabricate din beton.

Peronul de la linia 1 (cu lungimea de aproximativ 160m) este realizat din strat suport de beton si imbracaminte asfaltica fiind delimitat de borduri din piatra. Se intalnesc crapaturi, sparturi ale canalului de cabluri, deteriorari ale bordurilor si vegetatie crescuta pe suprafata peronului.

Peronul dintre liniile 1-2 (cu lungime de aproximativ 160m), alcatuit din elemente prefabricate de beton armat, parte din ele degradate cu stratul de acoperire de beton cazut si armatura aparenta, deplasate de la pozitie.

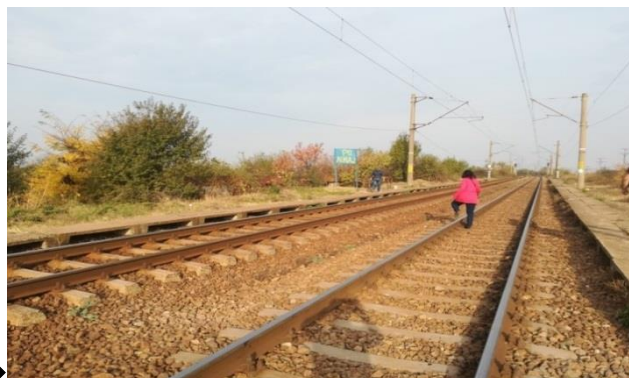
Peroane

Peroanele in totalitatea lor de la liniile 1 si 2 sunt realizat din elemente prefabricate din beton care sunt intr-o stare relativa de degradare.

Peroanele de la liniile 1(cu lungimea de aproximativ 100m) si 2(cu lungimea de aproximativ 100m) sunt alcatuite din elemente prefabricate de beton armat, degradate local sau deplasate de la pozitie.

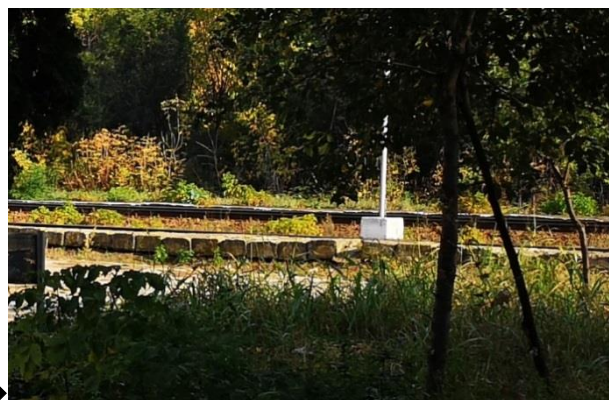
Peroane →

Peroanele in totalitatea lor sunt intr-o stare avansata de degradare. Stratul de uzura al peronului de la linia 1 este realizat din dale mari din beton cu multe degradari; peronul dintre liniile 1 si 2 este realizat din elemente prefabricate din beton.

Peroanele dintre liniile 1(cu lungimea de aproximativ 125m) si 2(cu lungimea de aproximativ 125m) sunt alcatuite din elemente prefabricate de beton armat, degradate local sau deplasate de la pozitie.

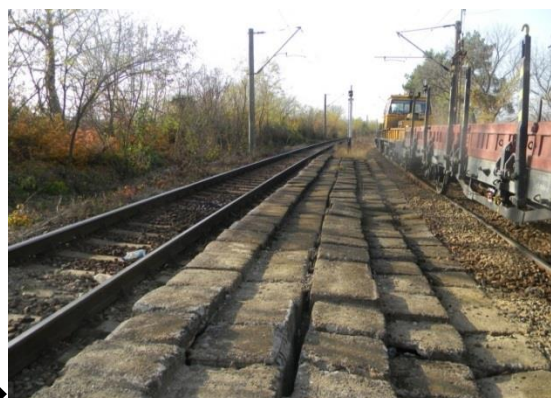
Peroane

Peronul de la linia 1 este realizat din beton, in stare de degradare. Peronul dintre liniile 1- 2 este realizat din elemente prefabricate din beton, asezate in trepte, in stare de degradare.

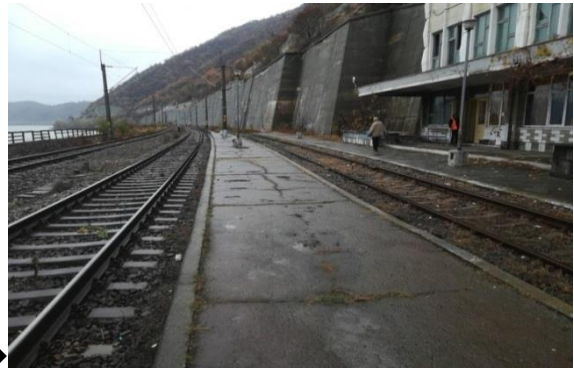
Peroane

Peronul de la linia 1 si de la liniile 1- 2 sunt realizate cu strat de uzura din asfalt, prezinta degradari
partiale.

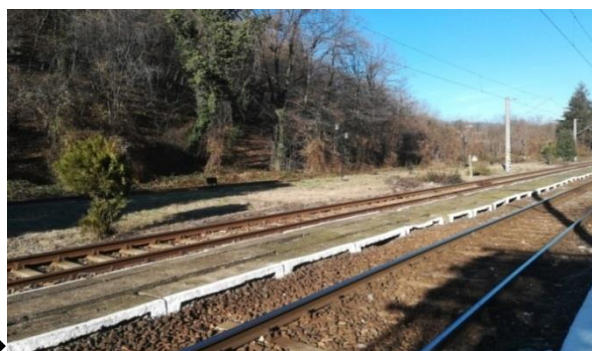
Peroane

Peronul de la linia 1 este realizat cu strat de uzura din gresie portelanata pe suport din beton, in stare relativ buna. Peronul dintre liniile 1 – 2 este realizat din elemente prefabricate din beton, in stare de degradare partiala.

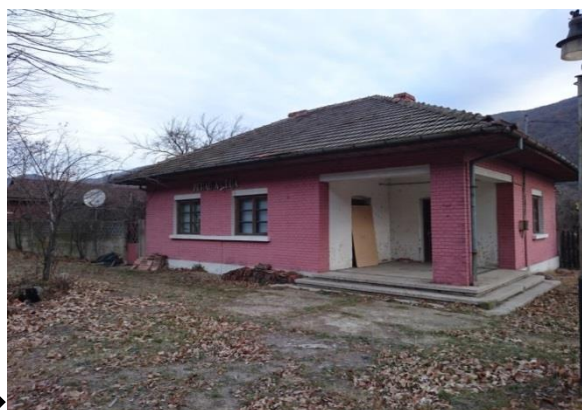
Cladire Locuinta

Cladirea Locuinta are regim de inaltime Parter. Peretii sunt din zidarie din caramida iar acoperisul este tip sarpanta din lemn cu invelitoare din tigla ceramica. Tamplaria – usi si ferestre - este realizata din lemn, in stare relativ buna. In interior sunt amenajate o serie de incaperi cu functiuni de : locuinta si doua birouri. Finisajele interioare sunt: zugraveli simple la pereti si tavane, sunt in stare de degradare; pardoseli din dusumea sunt in stare de degradare. La exterior fatadele sunt partial din caramida aparenta si partial zugraveli simple. Finisajele in totalitatea lor sunt in stare de degradare. Sistemul de colectare al apelor pluviale- jgheaburi si burlane- este in stare de degradare. Accesul in cladire se face la nivelul peronului fiind in stare relativ buna. Perimetral exista trotuar de garda din beton.

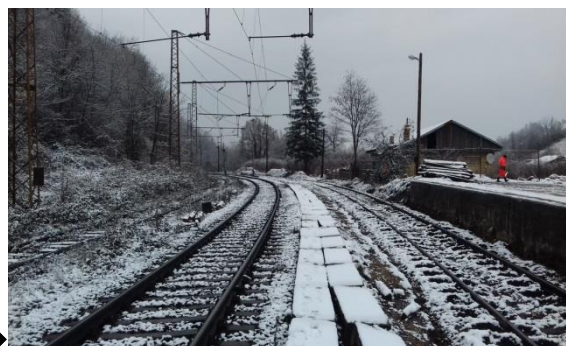
Peroane

Peroanele de la linia 1 și de la liniile 2- 3 sunt realizate din elemente prefabricate din beton, în stare de degradare parțială.

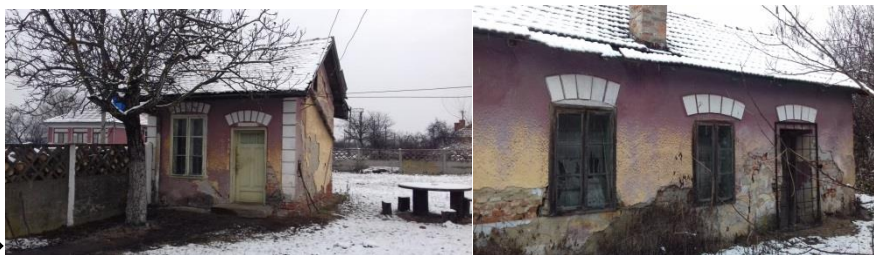
Cladiri District →

Cladirile District au regim de inaltime Parter. Peretii sunt din zidarie din caramida iar acoperisurile sunt tip sarpanta din lemn cu invelitoare din tigla ceramica. Tamplaria – usi si ferestre - este realizata din lemn si pvc, in stare relativ buna. In interior sunt amenajate o serie de incaperi cu functiuni de : birouri. Finisajele interioare sunt: zugraveli simple la pereti si tavane, sunt in stare de degradare; pardoseli din mozaic, linoleum si dusumea, sunt in stare de degradare. La exterior fatadele sunt cu zugraveli simple. Finisajele in totalitatea lor sunt in stare de degradare. Sistemul de colectare al apelor pluviale- jgheaburi si burlane- lipseste. Accesul in cladire se face la nivelul peronului fiind in stare relativ buna. Perimetral exista trotuar de garda din beton.
