*Studiu de Fezabilitate pentru reabilitarea liniei feroviare Craiova-Drobeta Turnu Severin-Caransebeș, parte a
Coridorului Orient/Est-Mediteranean*

STUDIU DE FEZABILITATE FINAL

E218.0.SF.00.SFF.XX.X.00.001.D

Februarie 2021

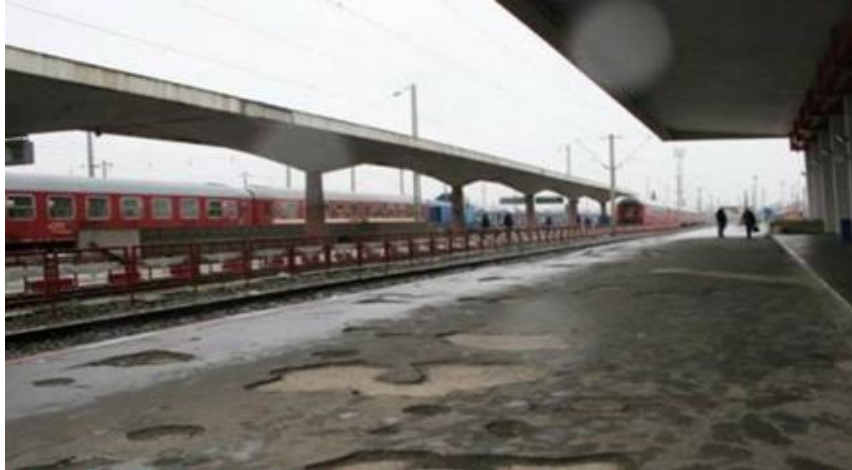
COPERTINA

Cu excepția unor degradări locale datorate infiltrațiilor din apele pluviale, structura de rezistență se găsește într-o stare relativ bună.

Sistemul de colectare al apelor pluviale- burlane- este în stare de degradare, parțial colmatate, scurgerea apelor făcându-se la sistemul de drenuri al stației.

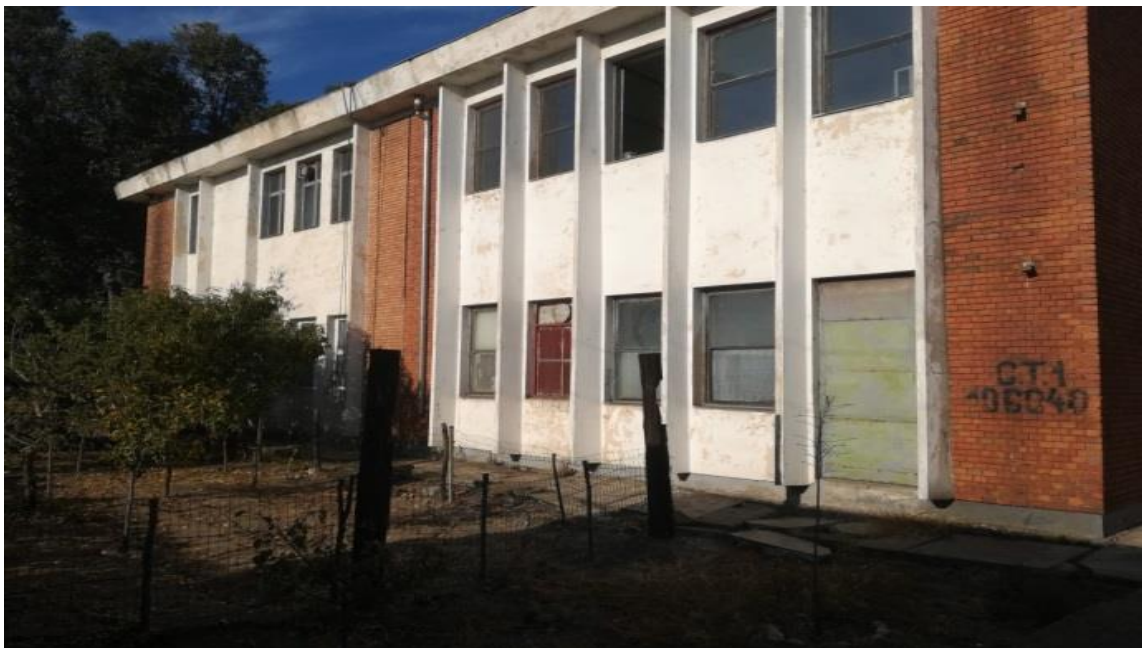
CLĂDIRE CED

Pereții din zidărie și planșeele din beton armat sunt într-o stare bună. Degradări reduse se întâlnesc la intradosul planșeului de peste etaj datorate infiltrațiilor din apele pluviale și se observă fisuri între elementele prefabricate din componenta acestuia.

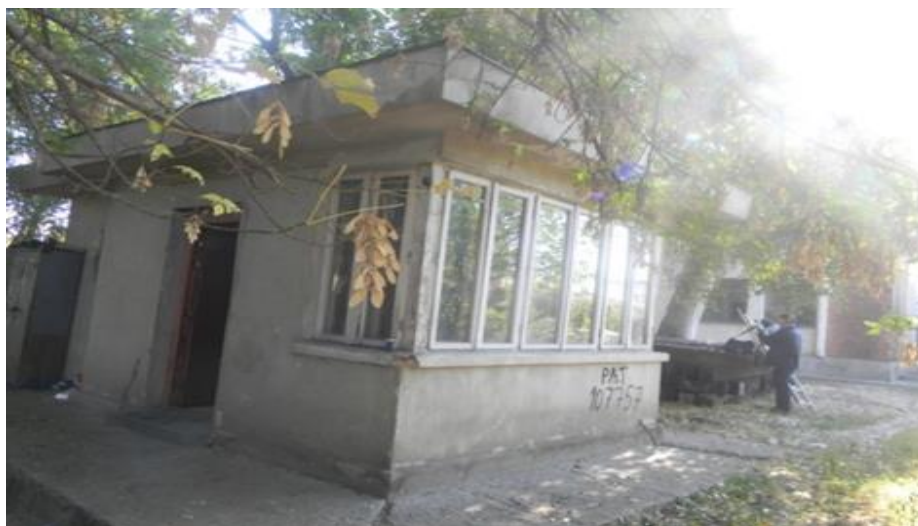
CABINĂ DE MANEVRĂ

Este o clădire de formă aproximativ dreptunghiulară în plan cu regimul de înălțime parter. Structura este alcătuită din pereti de zidărie simplă, nearmată (caramida plină presată și mortar), la partea superioară având un planșeu din beton armat compus din centuri și placă, ieșit în consola cu rol de cornișă (terasă necirculabilă cu înveliș din bitum). Fundațiile sunt din beton simplu. Peretii și planșeul din beton se prezintă bine dar pe unele zone, la nivelul planșeului sunt degradări reduse datorate infiltrațiilor din apele pluviale.

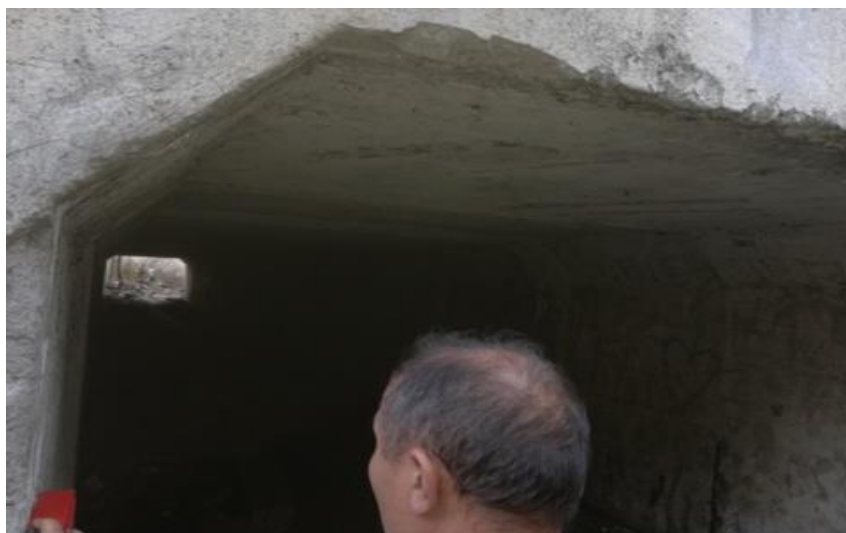
TUNEL PIETONAL

Tunelul este functional. Finisajele sunt: tencuieli sclivisite la pereti si tavan. Pardoseala este din ciment sclivisit. Finisajele in totalitatea lor sunt intr-o stare avansata de degradare. Treptele sunt din beton cu muchiile protejate de cornier din metal; sunt in stare relativ buna. Lipsesc parapetii perimetrari ai accesului la tunel.

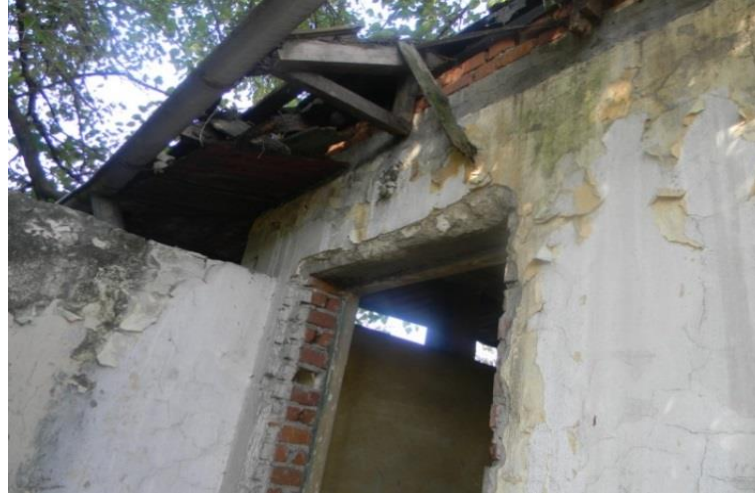
CLĂDIRE WC

Cladirea are regim de inaltime parter. Peretii sunt din zidarie din caramida iar acoperisul este tip sarpanta din lemn cu invelitoare din tigla ceramica. Tamplaria – usi si ferestre – a fost realizata din lemn, dar in prezent lipseste. Cladirea este alcatuita din doua grupuri sanitare, separate pe sexe cu doua cabine la femei si o cabina si un pisoar, la perete, la barbati. Finisajele interioare sunt: zugraveli simple la pereti si tavane; pardoseli din mozaic. La exterior zugravelile sunt simple. Finisajele in totalitatea lor sunt intr-o stare foarte avansata de degradare. Sistemul de colectare al apelor pluviale- jgheaburi sunt in stare relativ buna dar burlanele lipsesc in totalitate. Perimetral exista un trotuar de garda in stare avansata de degradare.

Este o cladire cu regimul de inaltime parter cu structura de rezistenta alcatuita din pereti de zidarie nearmata (caramida plina presata) si planseu din placa de beton armat. Datorita infiltratiilor de la nivelul planseului, ulterior a fost adaugata o sarpanta din lemn pe scaune cu invelitoare din tigle ceramice.

In momentul de fata peretii din zidarie si sarpanta prezinta degradari accentuate, elementele structurale fiind degradate datorita actiunii apei (tamplaria lipseste).

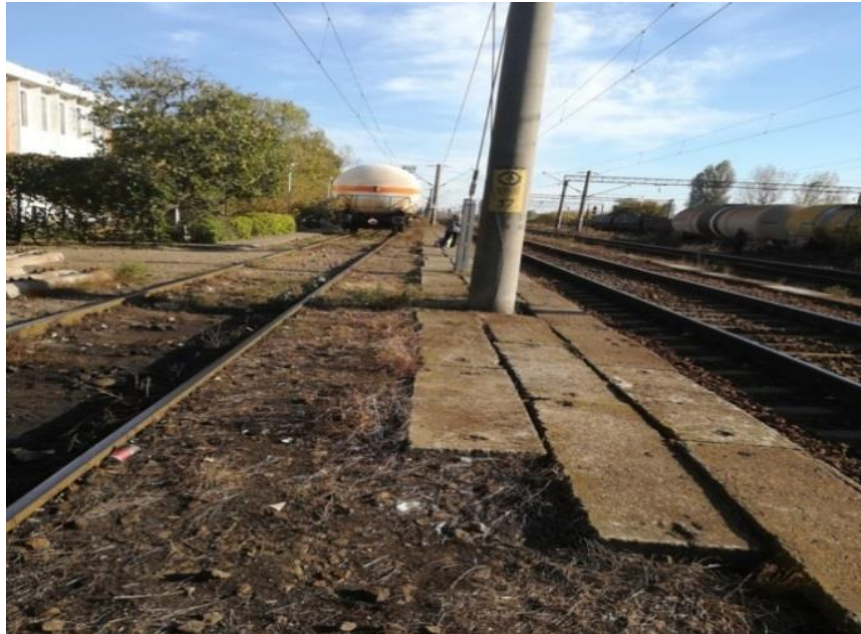
PEROANE

Peroanele în totalitatea lor sunt într-o stare avansată de degradare. Stratul de uzură al peronului de la linia 1 este realizat din ciment sclivisit – L= 156 ml.- iar peronul dintre liniile 1 și 2 este realizat din elemente prefabricate din beton – L= 156 ml.

Peronul de la linia 1 (cu lungimea de aproximativ 156m) este realizat din strat suport de beton cu ciment sclivisit la partea superioară (în fața clădirii de călători) și elemente prefabricate din beton armat. Peronul este deteriorat în fața clădirii de călători datorită lipsei de întreținere, având crăpături și vegetație crescută între rosturi.

Peronul dintre liniile 1-2 (cu lungime de aproximativ 156m), alcătuit din elemente prefabricate de beton armat, deteriorate și deplasate de la poziție.

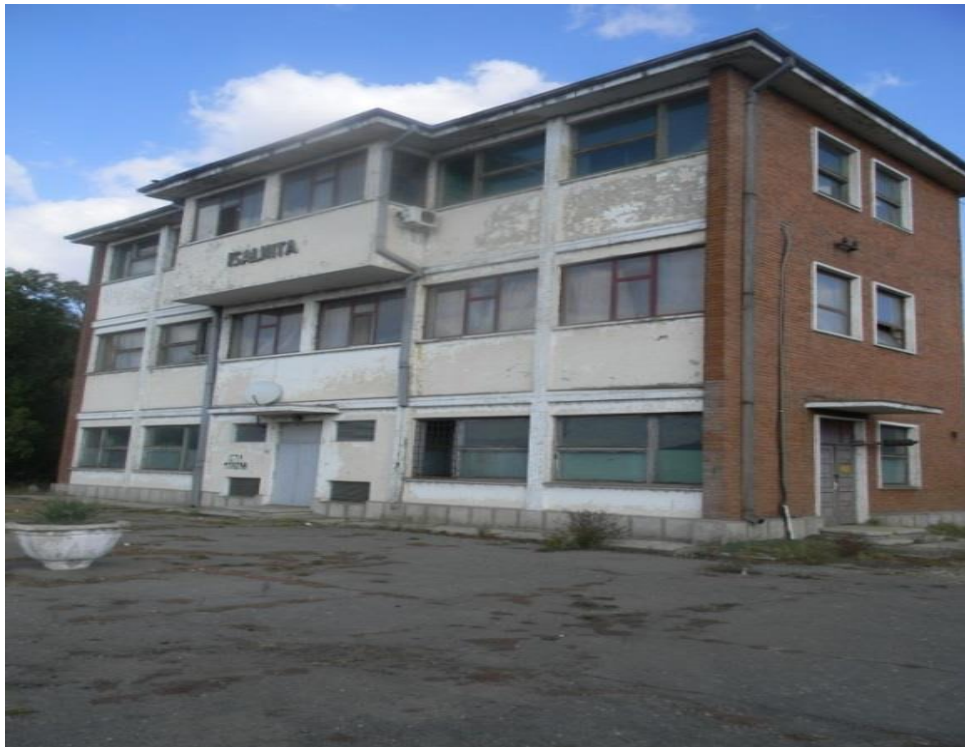
CLĂDIRE CED

Pereții din zidărie și planșeele din beton armat sunt într-o stare bună. Degradări reduse se întâlnesc la intradosul planșeului de peste etaj 2 datorate infiltrațiilor din apele pluviale.

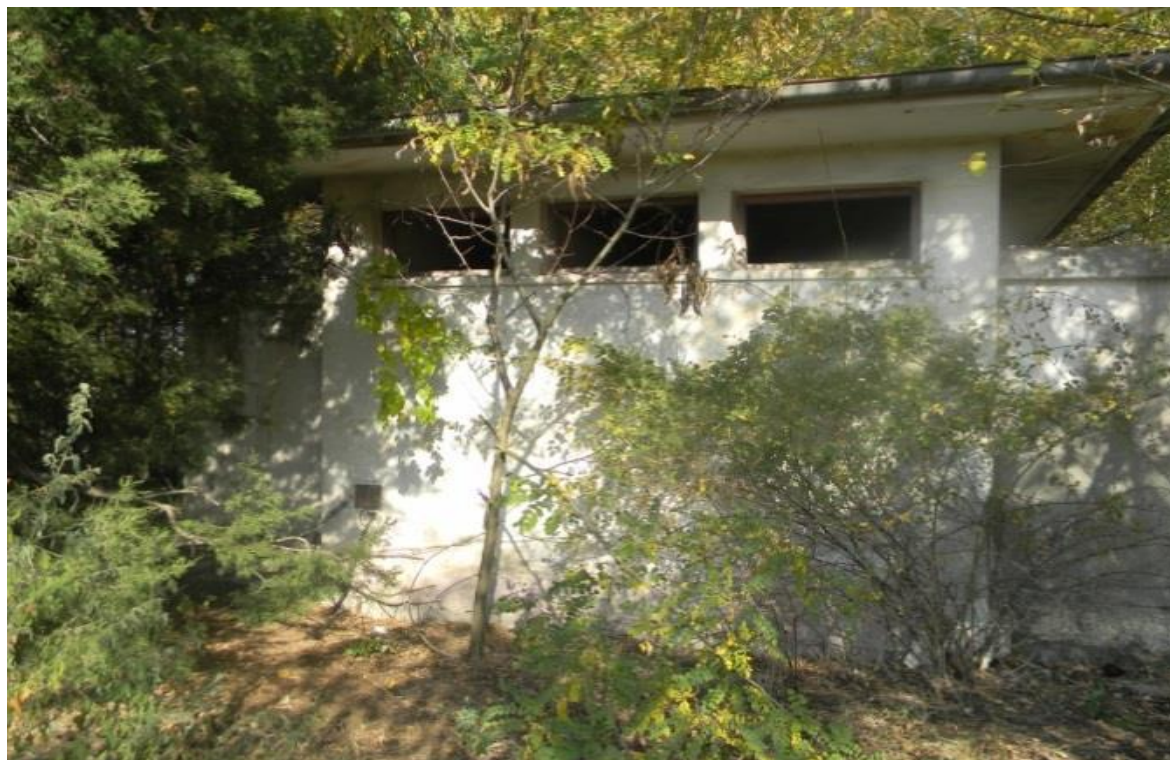
CLADIRE W.C

Cladirea are regim de inaltime parter. Peretii sunt din zidarie din caramida iar acoperisul este tip terasa necirculabila cu hidroizolatie din membrana bituminoasa, degradata. Tamplaria – usi si ferestre – a fost realizata din lemn, dar in prezent o parte dintre ele lipsesc. Cladirea este alcatuita din doua grupuri sanitare, separate pe sexe cu doua cabine la femei si o cabina si un pisoar, la perete, la barbati. Finisajele interioare sunt: zugraveli simple la pereti si tavane; pardoseli din mozaic. La exterior zugravelile sunt simple. Finisajele in totalitatea lor sunt intr-o stare foarte avansata de degradare. Sistemul de colectare al apelor pluviale lipseste in totalitate. Perimetrul exista un trotuar de garda in stare avansata de degradare.

In momentul de fata peretii din zidarie sunt afectati de infiltratii, tamplaria lipseste, cladirea fiind parasita si invadata de vegetatie.

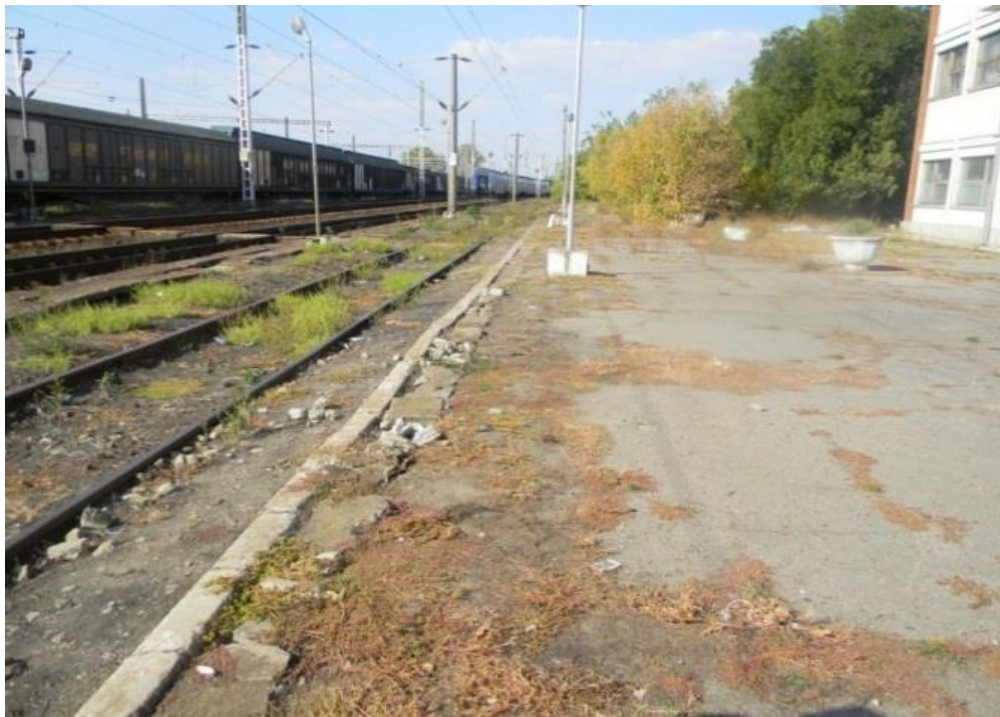
PEROANE

Peroanele în totalitatea lor sunt într-o stare avansată de degradare. Stratul de uzură al peronului de la linia 1 este realizat din asfalt cu multe degradări – fisuri, zone lipsă; peronul dintre liniile 1 și 2 este realizat din elemente prefabricate din beton.

Peronul de la linia 1 (cu lungimea de aproximativ 160m) este realizat din strat suport de beton și îmbrăcăminte asfaltică fiind delimitat de borduri din piatră. Se întâlnesc crăpături, sparturi ale canalului de cabluri, deteriorări ale bordurilor și vegetație crescută pe suprafața peronului.

Peronul dintre liniile 1-2 (cu lungime de aproximativ 160m), alcătuit din elemente prefabricate de beton armat, parte din ele degradate cu stratul de acoperire de beton căzut și armatura aparentă, deplasate de la poziție.

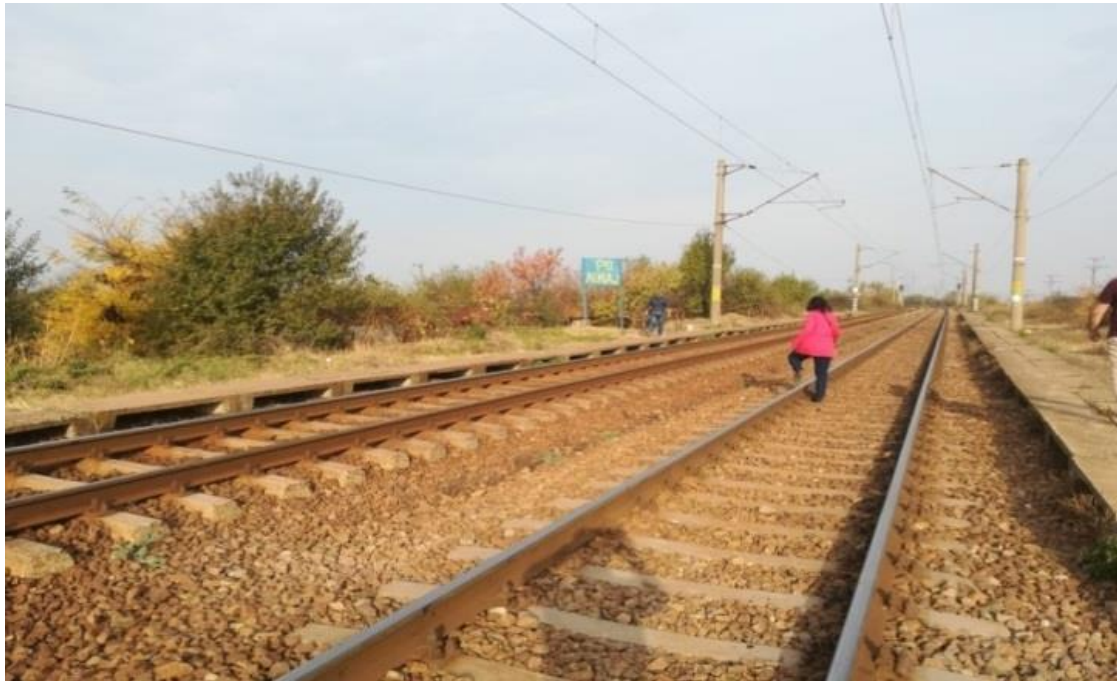
PEROANE

Peroanele in totalitatea lor de la liniile 1 si 2 sunt realizat din elemente prefabricate din beton care sunt intr-o stare relativa de degradare.

Peroanele de la liniile 1(cu lungimea de aproximativ 100m) si 2(cu lungimea de aproximativ 100m) sunt alcatuite din elemente prefabricate de beton armat, degradate local sau deplasate de la pozitie.

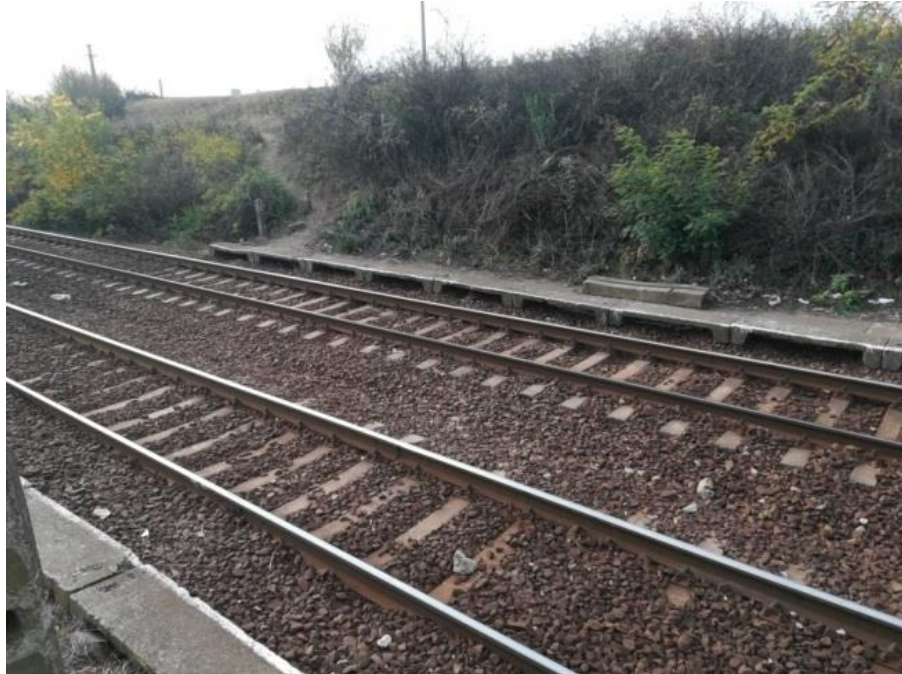
Peroanele in totalitatea lor sunt intr-o stare avansata de degradare. Stratul de uzura al peronului de la linia 1(cu lungimea de aproximativ 150m) este realizat din beton si prezinta multe degradari; peronul de linia 2(cu lungimea de aproximativ 150m) este realizat din elemente prefabricate din beton.

Peroanele sunt alcatuite din beton simplu, elemente prefabricate de beton armat, degradate local sau deplasate de la pozitie.

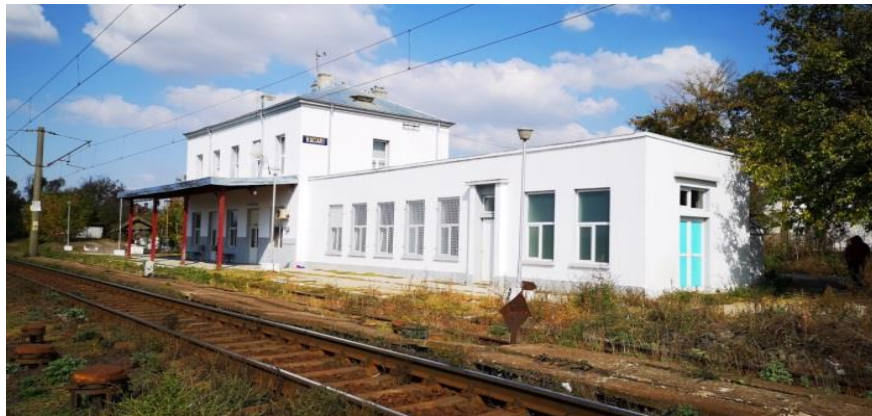
renovata in ultimii ani. O exceptie fac unele zone din planseul de peste parter care prezinta la intrados urme de infiltratii de la terasa si fisuri care au aceeasi directie, dispuse la distante egale (rostrurile dintre elementele prefabricate).

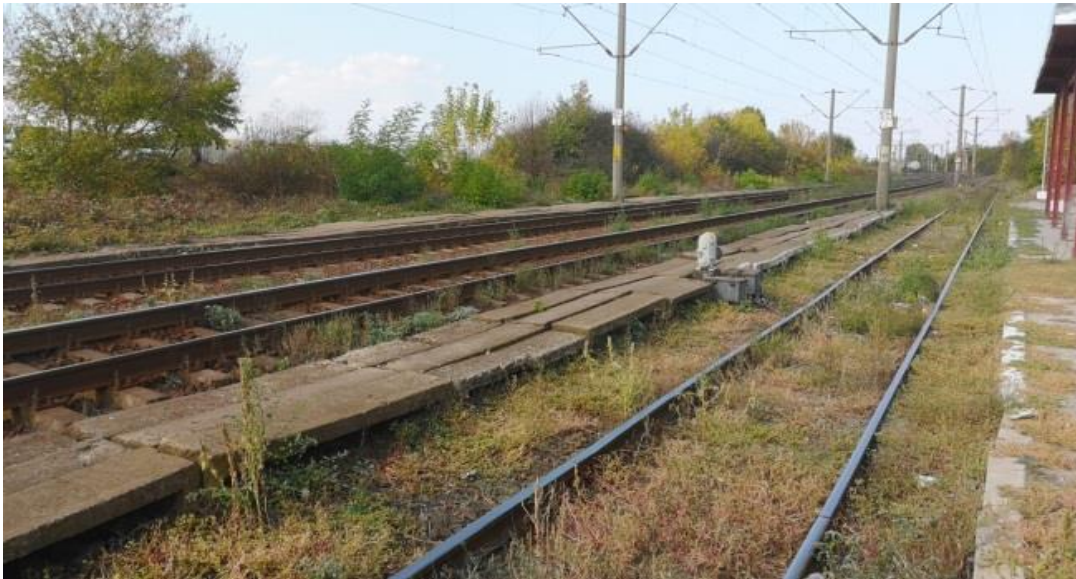
Peroanele în totalitatea lor sunt într-o stare avansată de degradare. Stratul de uzură al peronului de la linia 1 este realizat din beton cu multe degradări; peroanele de la liniile 1 și 2 și de la liniile 3 și 4 sunt realizate din elemente prefabricate din beton.

Peronul de la linia 1 (cu lungimea de aproximativ 60m) este realizat din beton, delimitat de borduri din piatră, degradat și invadat de vegetație.

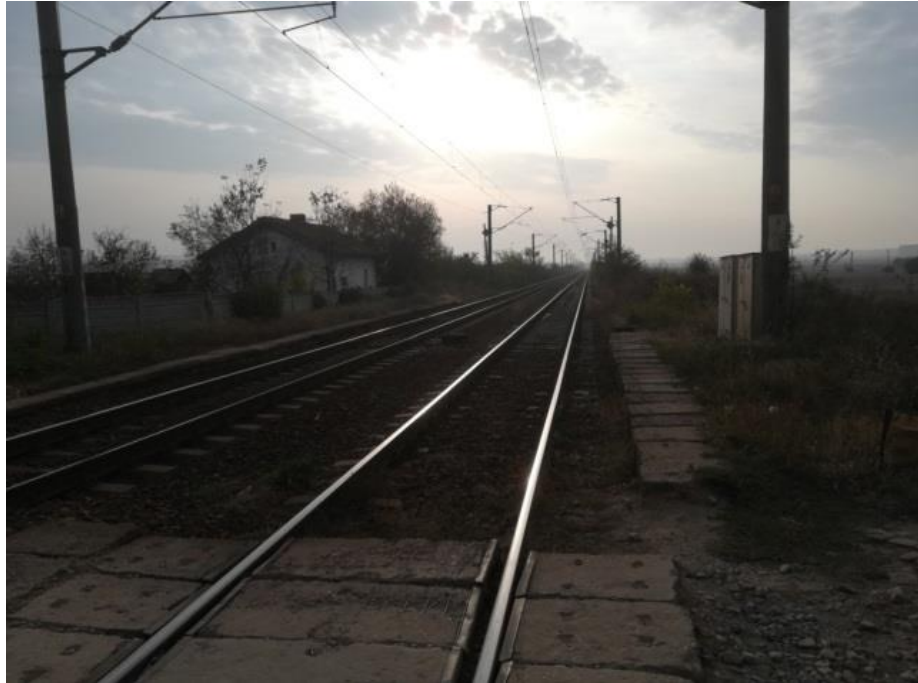
Peroanele in totalitatea lor de la liniile 1(cu lungimea de aproximativ 100m) si 2(cu lungimea de aproximativ 100m) sunt realizat din elemente prefabricate din beton care sunt intr-o stare relativa de degradare.

Peroanele sunt alcatuite din elemente prefabricate de beton armat, degradate local sau deplasate de la pozitie.

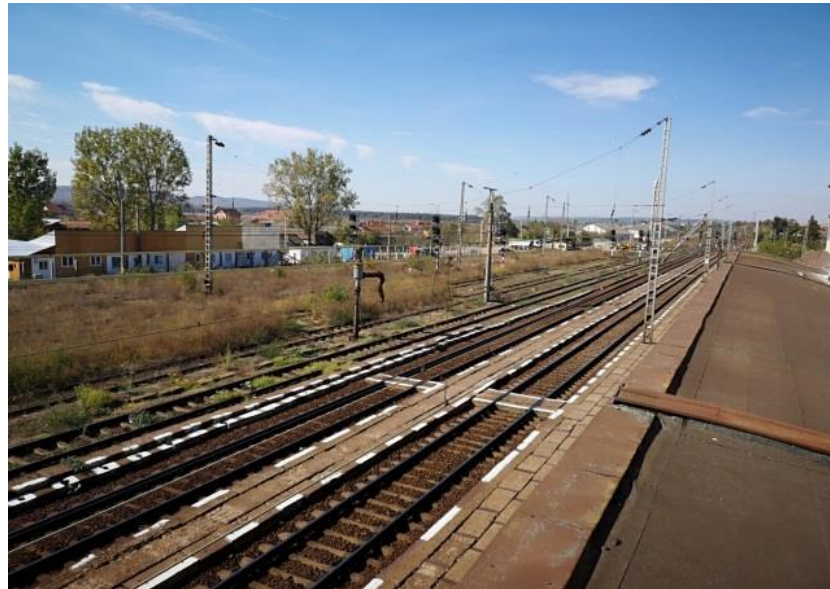
liniile 1- 2, 2- 3 si 3- 4 sunt realizate din elemente prefabricate din beton – L= 250 ml.. Peroanele de la liniile 1- 2 si 2- 3 sunt intr-o stare relativ buna cel de la liniile 3- 4 are elementele prefabricate parte degradate si deplasate de pe amplasamentul initial.

Peronul de la linia 1 (cu lungimea de aproximativ 150m) este realizat din beton si dale de beton mozaicate, delimitat de borduri din piatra, degradat local.

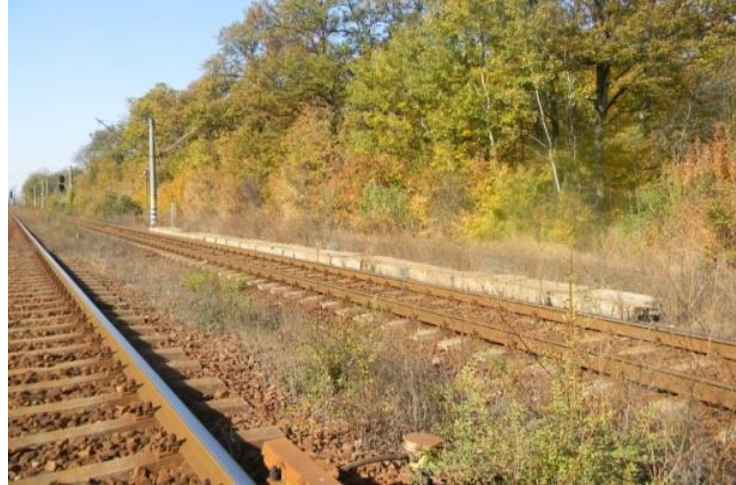
PEROANE

Peronul de la linia 1 este în stare de degradare, stratul de uzura lipsind. Peroanele dintre liniile 1- 2 și de la linia 3 sunt realizate din elemente prefabricate din beton. Peroanele de la liniile 1- 2 și de la linia 3 sunt într-o stare relativ bună.

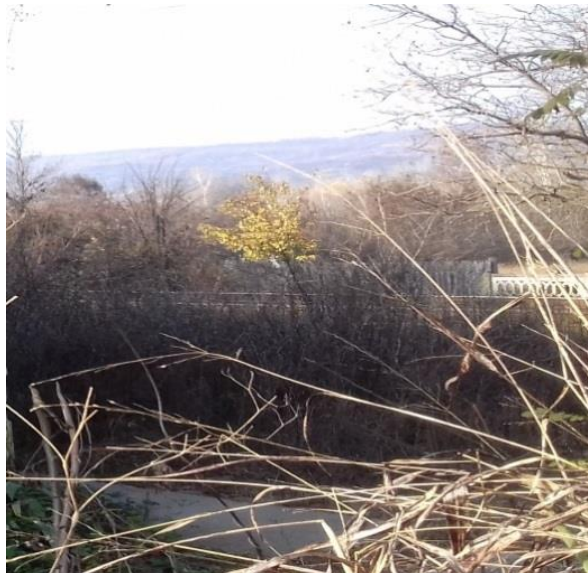
PEROANE

Peronul de la linia 1 și de la linia 2 sunt realizate din elemente prefabricate din beton și sunt în stare avansată de degradare nefiind toate pe amplasamentul inițial. Ambele peroane sunt acoperite de vegetație.

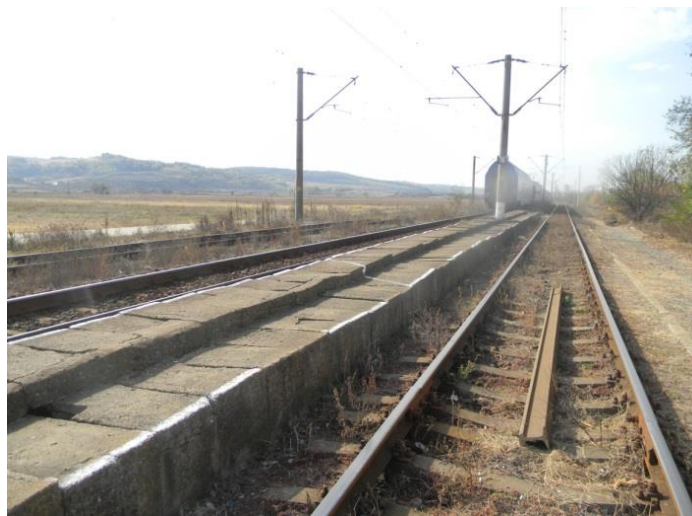
PEROANE

Peronul de la linia 1 este in stare buna si este realizat din beton, in stare de degradare. Peronul dintre liniile 1- 2 este realizat din elemente prefabricate din beton, in stare de degradare.

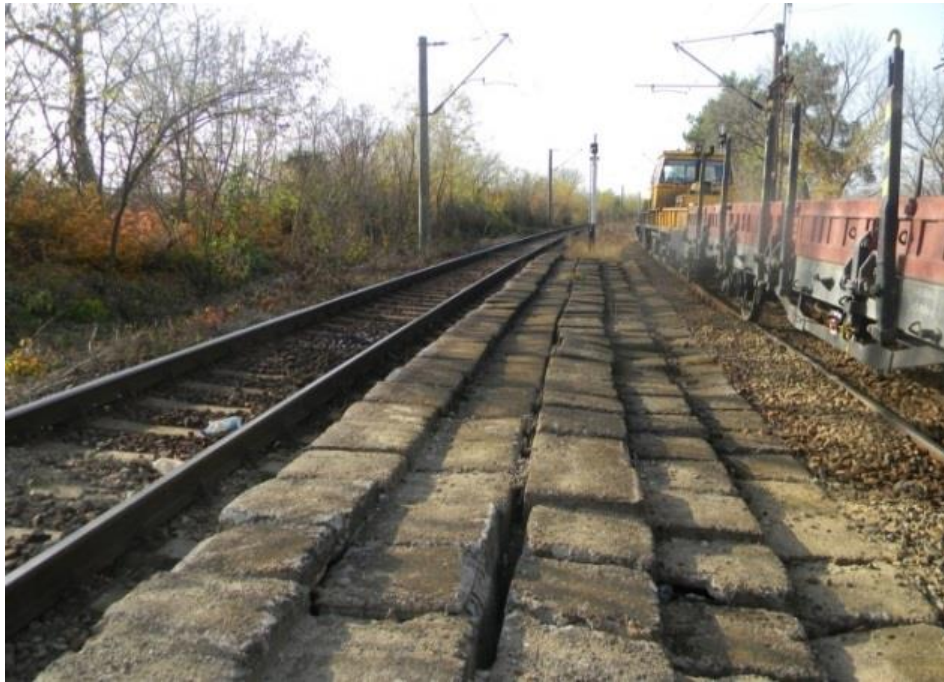
PEROANE

Peronul de la linia 1 este realizat din beton, in stare de degradare. Peronul dintre liniile 1- 2 este realizat din elemente prefabricate din beton, asezate in trepte, in stare de degradare.

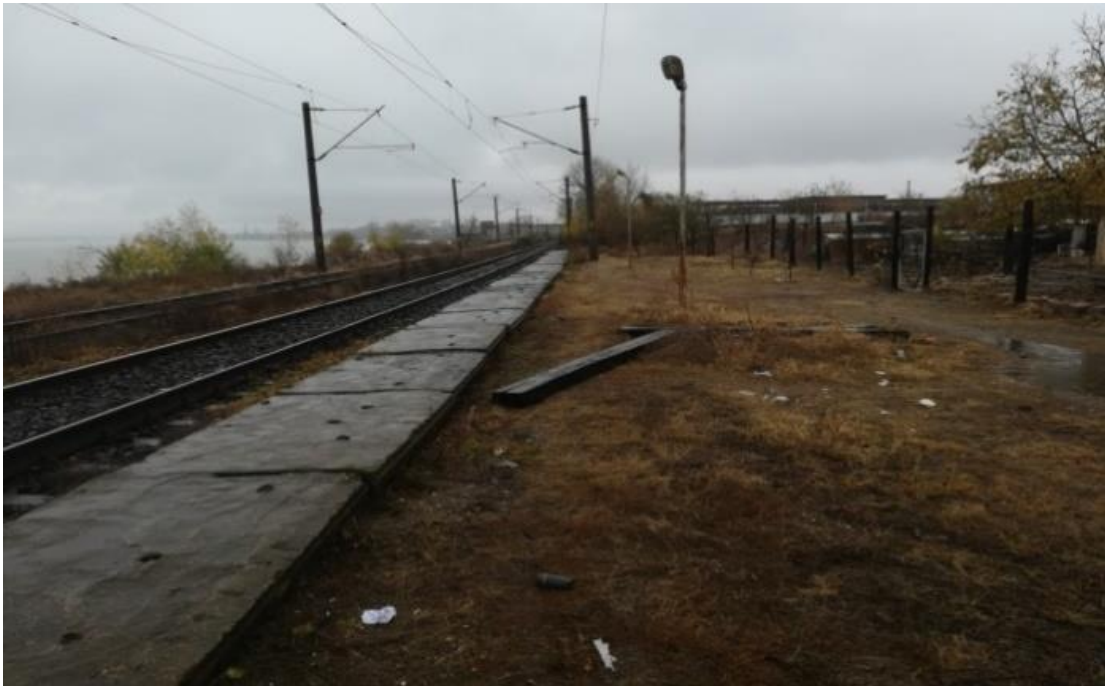
PEROANE

Peronul de la linia 1 este realizat din elemente prefabricate din beton, o aprte in stare buna alta in stare de degradare.
