SECTIA L3. Rm. VILCEA

= EVIDENTA PODURILOR =

D. 017 - 12. 208U

Km. 293+808.⁰⁹ - Km. 314+961.¹⁰

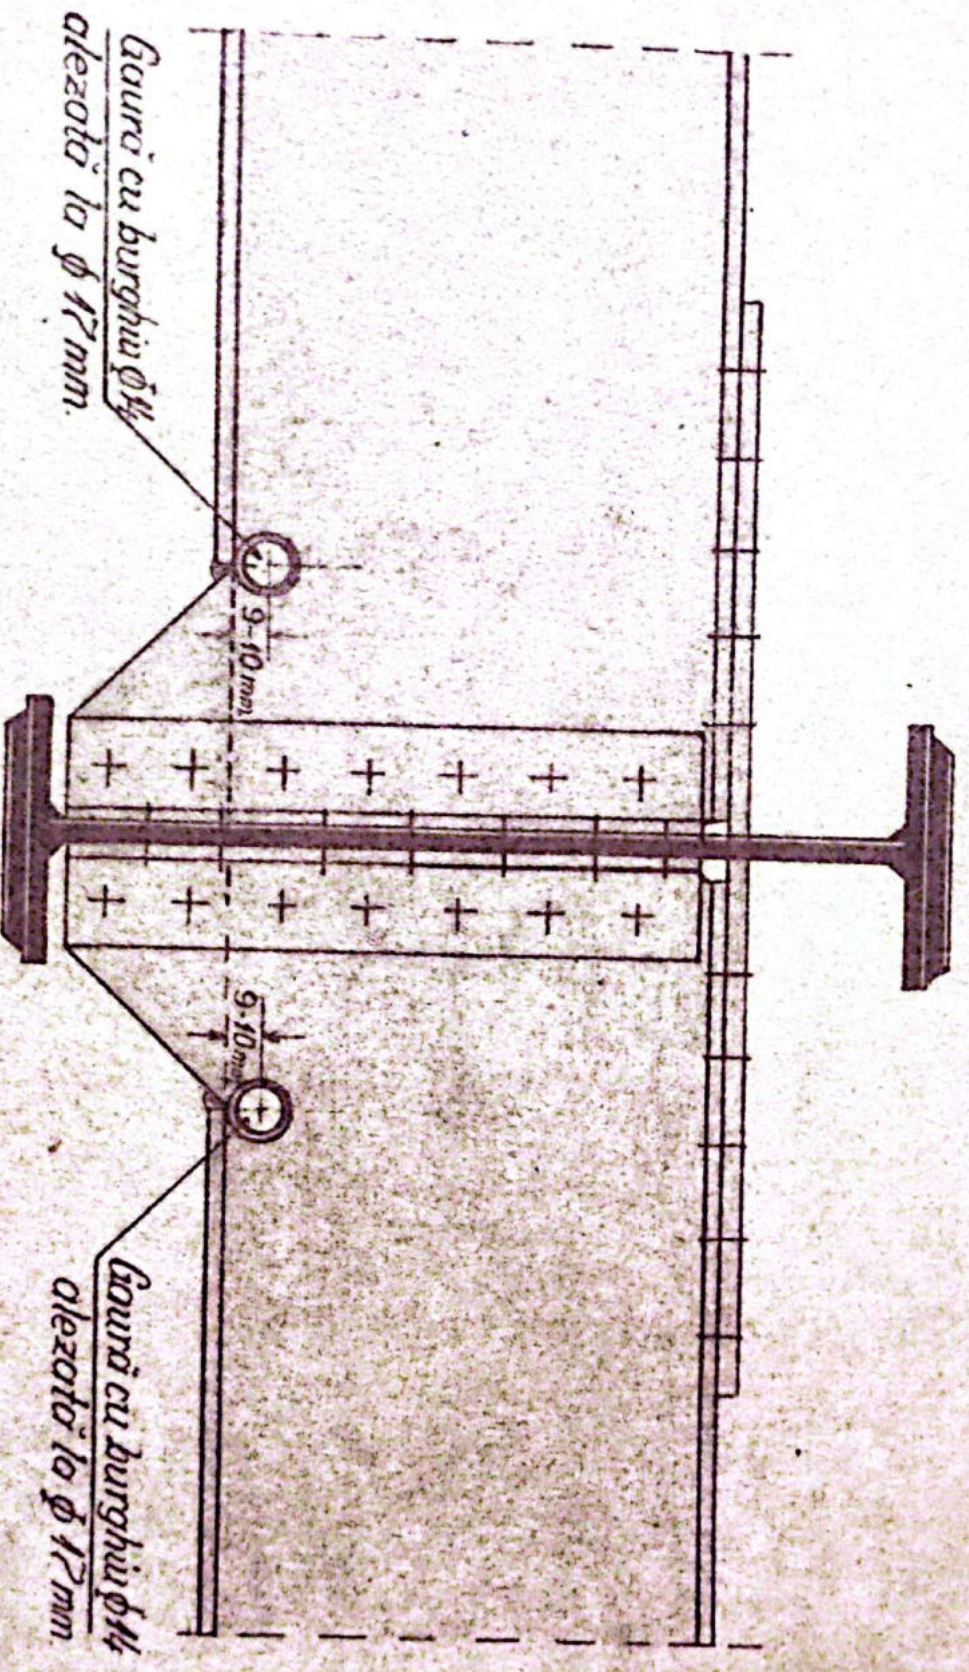
Pod Cetățuia km 294+988 Linia POLT-Sibiu
Detalii de stepare a fisurilor

Se aplică în punctele fără fisuri sau cu fisuri incipiente

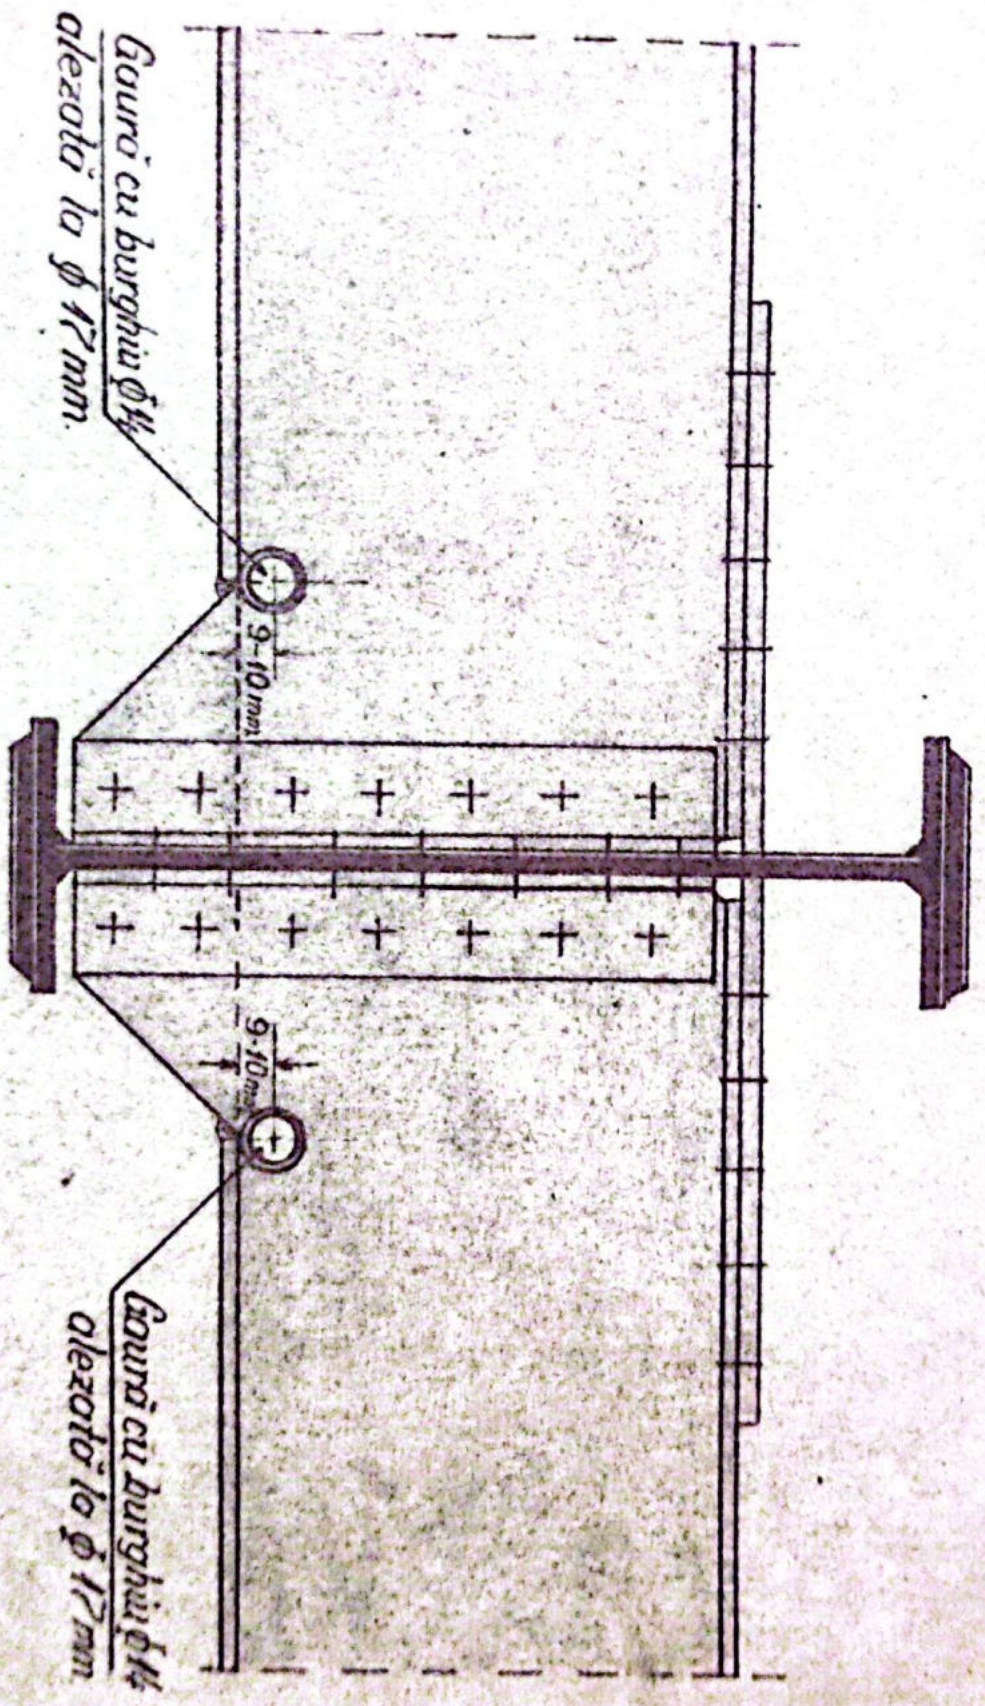
Pod Cetățuia km 294+988 Linia POH-Sibiu
Detalii de stopare a fisurilor

Se optico în punctele fără fisuri sau cu fisuri incipiente
