SECTIA L3. Rm. VILCEA

— EVIDENTA PODURILOR —

P. OLT - TR. ROSU

Km. 315 + 135. ⁵⁶ - Km. 350 + 590. ⁹⁰

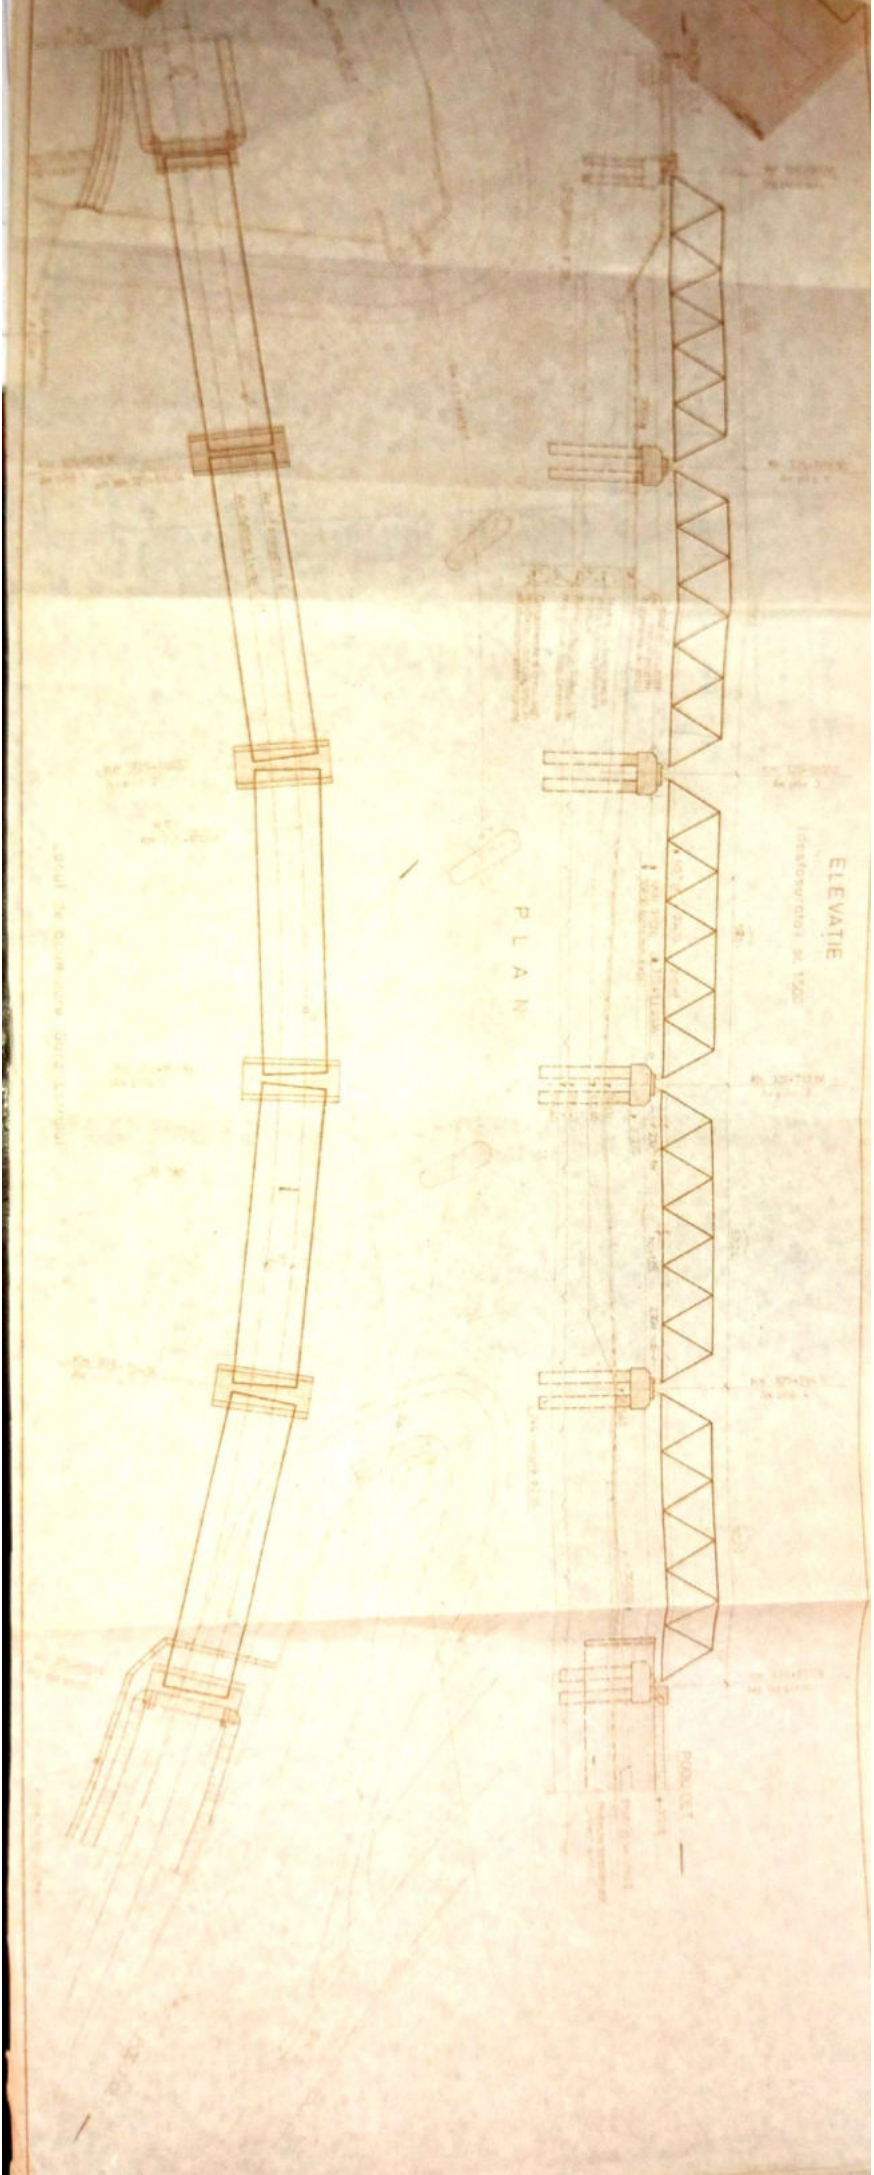
Anexă la fișa Nr. a lucrării de artă km. 325+704 Nr.

2. Podul nou proiectat va înlocui pe cel existent care are durata de viata normata depasita (executat în anul 1903, cu suprastructura consolidata în anul 1964 la convoiul A 8,5) și infrastructura într-o stare de degradare avansata.

Data	CONSTATARI SI MASURI LUATE	SEMNAURA
07.08.01	<p>suprafata hauchetii uzurata Starea caili pe pod. este buna.</p>	<p>H. Ionescu</p>
08.01	<p>Suprastructura metalică și infrastructura din piatră sunt în continuă degradare Circulația trenurilor se face în continuare cu restricție de viteză de 15 km/h.</p>	<p>H. Ionescu H. Ionescu</p>

17.10.01	<p>Suprastructura metalică și infrastructura din piatră în continuă degradare. Se circulă cu restr. de 15 km/h.</p>	<p>H. Ionescu</p>
21.11.01	<p>În aceeași situație. Nu. se constată apărări în degradarea suprastr. și infrastr.</p>	<p>H. Ionescu</p>

Data.	Constatari și măsuri luate.	Semnătura.
16.01.02	În aceeași situație. Circulația se face cu restricție de viteză de 15 km/h	A. Cucuș T. T. T.
20.02.2002	Datorită degradării continue a infrastructurii podului, forța posibilității la îndemână de a stopa această degradare, cât și datorită vechimii podului RCF Craiova a comandat expertizarea podului, în urma expertizei s-a stabilit că exploatarea podului în starea tehnică actuală este periculoasă dar se poate accepta cu condiția supravegherii stricte și continue a comportării structurii. Conform celor stabilite prin expertiza RCF Craiova a comandat înlocuirea presutului podului și urmărirea specială privind comportarea podului; Av de avizare CTS-divizie nr. 915 din 20.02.2002 - măsuri pt. urmărirea specială	G. Mihay

08.2004	Infrastructura și în special structura degradată au dus la găsirea de legături între elementele suprastructurii metalice și vinturi de beton.	G. Mihay S. T. T.
