FISA - PODURILOR

Linia P. 011 - Tr. Roșu

Între stațiile R. Vadului - Tr. Roșu

LINIA P.OLT - SIBIU
RECONSTRUCȚIE PODET Km 357+628
DISPOZITIE GENERALA, SECȚIUNI
PLAN, ELEVATIE.

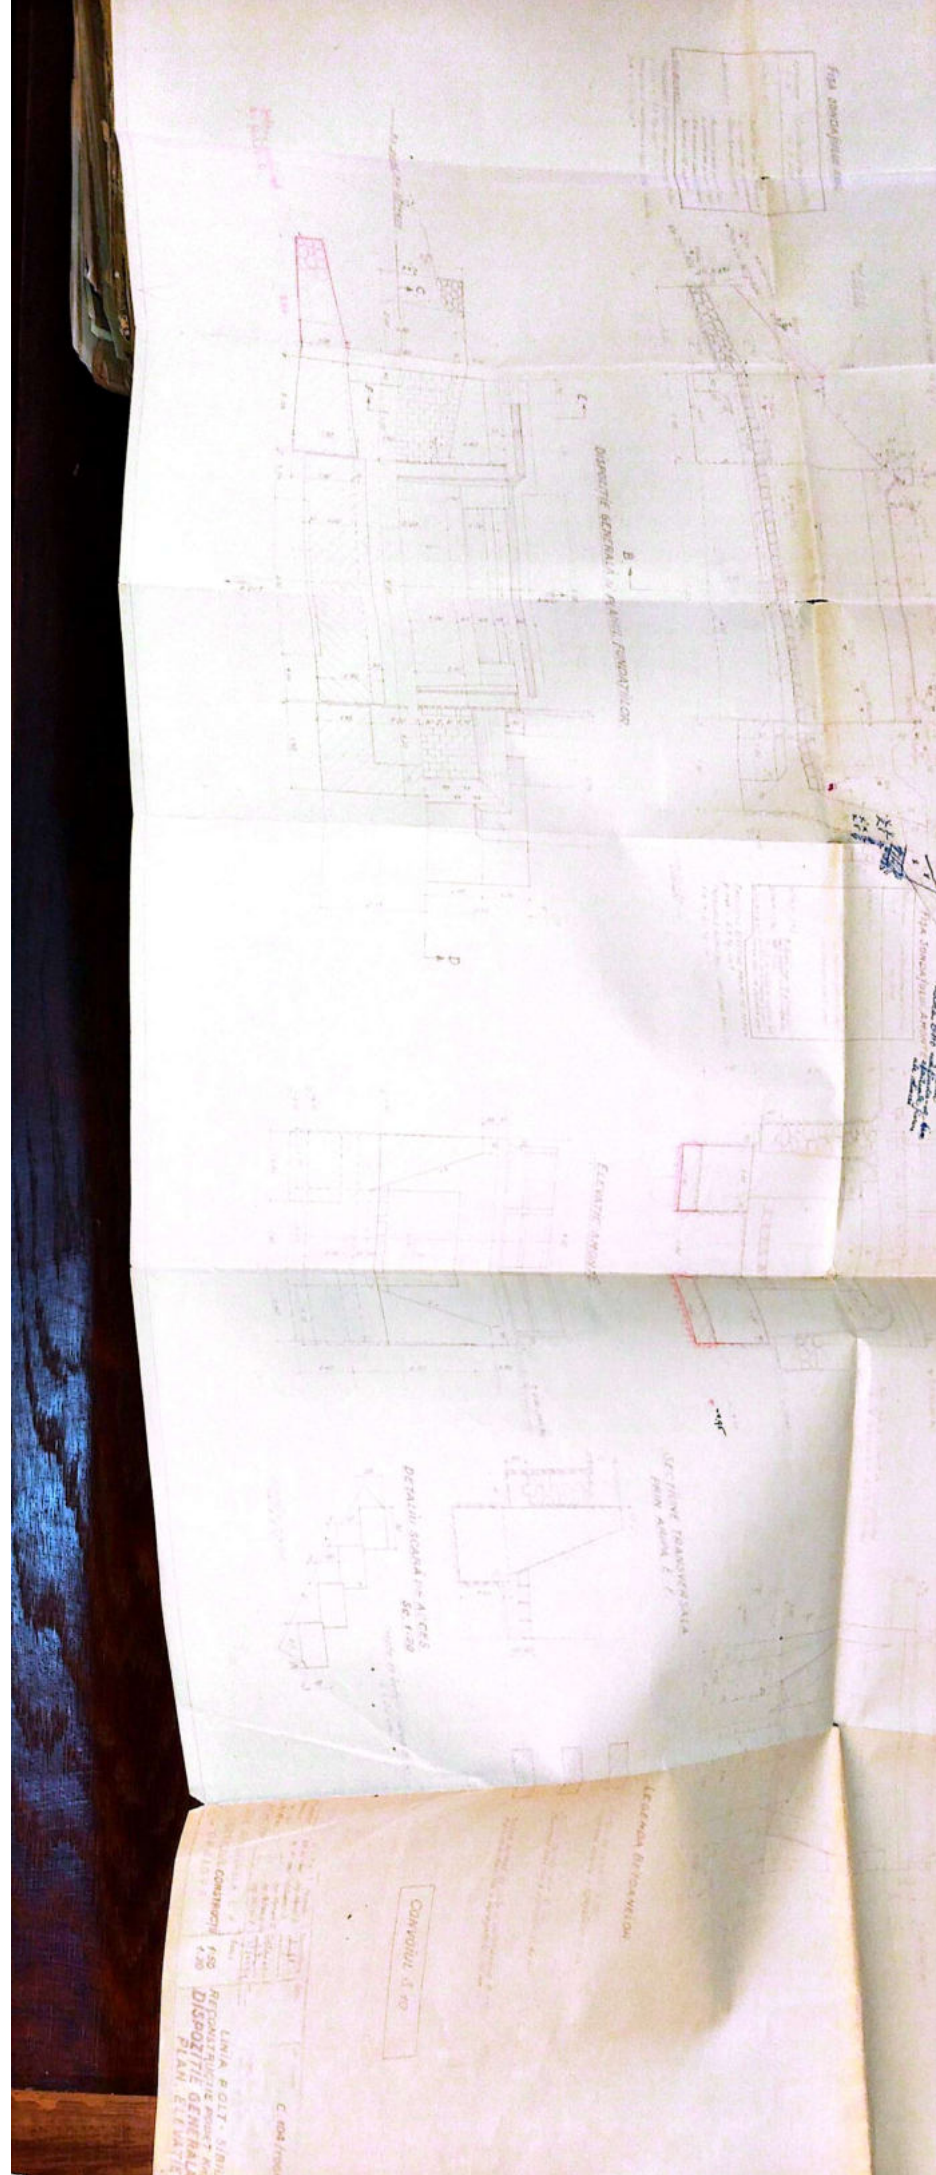
Data	CONSTATĂRI ȘI MĂSURI LUATE	SEMNĂTURA
15 aprilie 1959	Culelele din zidărie de mortar degradate. Prevedut în plan 1960 pentru reparare și dalare	<i>Prav</i>
6.6.59	Aciesă situație	<i>Prav</i>
15.6.60	Restricții de 15 km/h pentru reconstrucție	<i>Prav</i>
16.10.60	Redat circulației normale după reconstrucția din beton la data	<i>Prav</i>
9.1.62	Se lucrează stoc.	<i>Prav</i>
<p><i>Seful Direcției Tehnice</i> <i>Produs de Tunde</i> 31. VII. 96 Z</p>		
6. VIII 96	Revizuit și găsit în bună stare în bună stare și corespunde circulației	<i>Prav</i> 30.08/2000 Ing. Bogdan
6.8.1969	In bună stare	
20.10.1972	In bună stare	
27.10.1974	In bună stare	
28.04.1983	In bună stare	<i>Prav</i>
13-17/83	In bună stare	<i>Prav</i>
Oct. 2000	In bună stare	<i>Prav</i>
20.09 2002	In bună stare	<i>Prav</i>
Sept. 2012	In bună stare	<i>Prav</i>
Sept. 2013	In bună stare	<i>Prav</i>
