**Studiu de Fezabilitate pentru
Modernizarea liniei CF
București Nord – Jilava – Giurgiu Nord – Giurgiu Nord Frontieră**

**Lot 2 – Modernizarea infrastructurii de cale ferată între stațiile CF
București Nord- Giurgiu Nord – Giurgiu Nord Frontieră**

**STUDIU GEOTEHNIC
CLADIRI-Lot 2/2**

RAPORT GEOTEHNIC

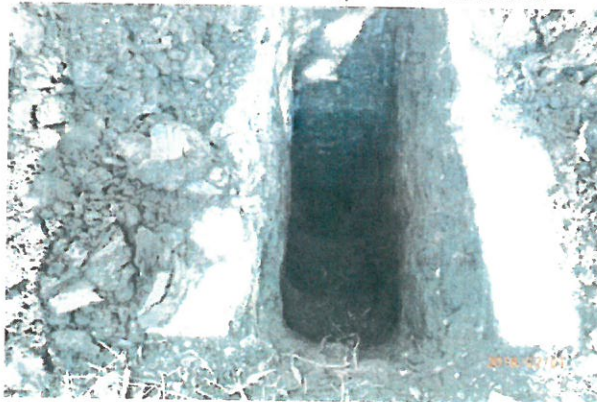
Foto nr.3

- elevația clădirii este executată din zidărie de cărămidă, în stare bună;
- fundația clădirii (Foto nr.3) este executată din beton, în stare bună; mentionăm ca la cota de -1,08m față de NSS aceasta prezintă o evazare de 0,15m lățime;
- talpa fundației se află la cota de -2.08m față de NSS;
- stratul portant este alcătuit din argilă, cafenie, plastic vârtosă.

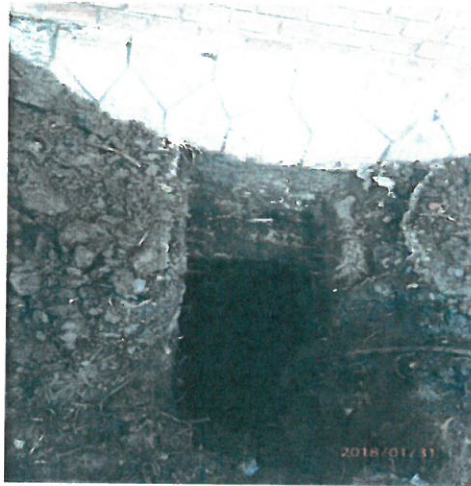
Foto nr.4

- elevația clădirii este executată din zidărie de cărămidă, în stare bună;
- fundația clădirii (Foto nr.4) este executată din beton, în stare bună; mentionăm ca la cota de -0.78m față de NSS aceasta prezintă o evazare de 0,10m lățime;
- talpa fundației se află la cota de -1.98m față de NSS;
- stratul portant este alcătuit din argilă, cafenie, plastic vârtoasă.

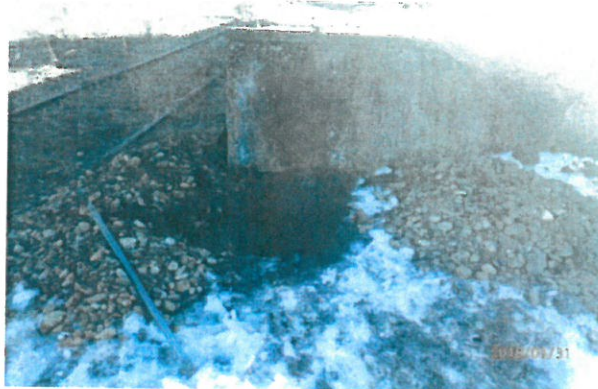
Foto nr.5

La data efectuării investigațiilor de teren platforma era în stare degradată (beton erodat și fisurat).

- fundația cheiului (Foto nr.5) este executată din beton, în stare bună; mentionăm că la cota de -1.18m față de NSS aceasta prezintă o evazare de 0,20m lățime;

- talpa fundației se afla la cota de -1.78m față de NSS;
- stratul portant este alcătuit din argilă, cafenie, plastic vârtoasă.

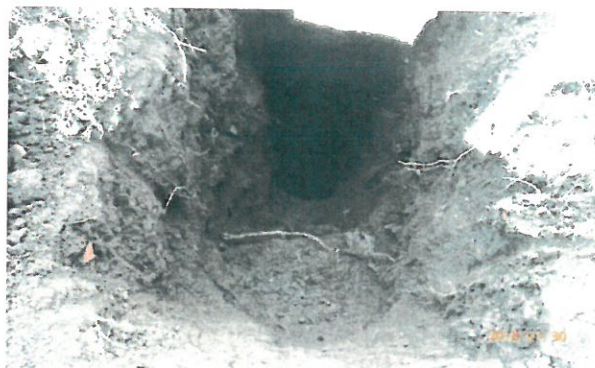
Foto nr.6

- elevația clădirii este executată din zidărie de cărămidă, în stare bună;
- fundația clădirii (Foto nr.6) este executată din beton, în stare bună; menționăm că la cota de -0,50m față de NSS aceasta prezintă o evazare de 0,20m lățime;
- talpa fundației se afla la cota de -1.88m față de NSS;
- stratul portant este alcătuit din argilă prăfoasă, cafenie, plastic vârtoasă.

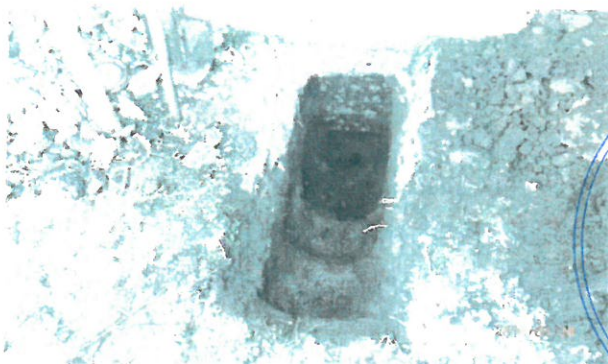
Foto nr.7

Clădirea de cazarmă+district din stația c.f. Băneasa-Giurgiu, jud. Giurgiu este de tip parter și este amplasată pe partea dreaptă a căii ferate București-Giurgiu, pe un teren plan. Pereții clădirii sunt executați din zidărie de cărămidă și sunt în stare degradată (în unele zone există fisuri și crăpături).

- elevația clădirii este executată din zidărie de cărămidă;
- fundația clădirii (Foto nr.7) este executată din beton, în stare bună;
- talpa fundației se află la cota de -1.88m față de NSS, iar stratul portant este alcătuit din argilă, cafenie, plastic vârtoasă.

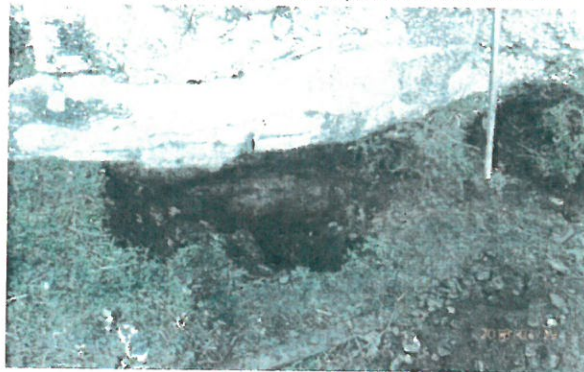
Foto nr.8

La data efectuării investigațiilor de teren atât zidul, cât și platforma (rampa) erau în stare degradată (beton erodat, crăpat și fisurat).

- fundația cheu-lui (Foto nr.8) este executată din beton, în stare ușor friabilă; menționăm că la cota de -0,88m față de NSS aceasta prezintă o evazare de 0,10m lățime;
- talpa fundației se află la cota de -1,48m față de NSS;
- stratul portant este alcătuit din argilă, cafenie, plastic vârtoasă.
