**Studiu de Fezabilitate pentru  
Modernizarea liniei CF  
București Nord – Jilava – Giurgiu Nord – Giurgiu Nord Frontieră**

**Lot 2 – Modernizarea infrastructurii de cale ferată dintre stațiile CF  
București Nord- Giurgiu Nord – Giurgiu Nord Frontieră**

**Studiu geotehnic**

**Terasamente-lot 2/2**

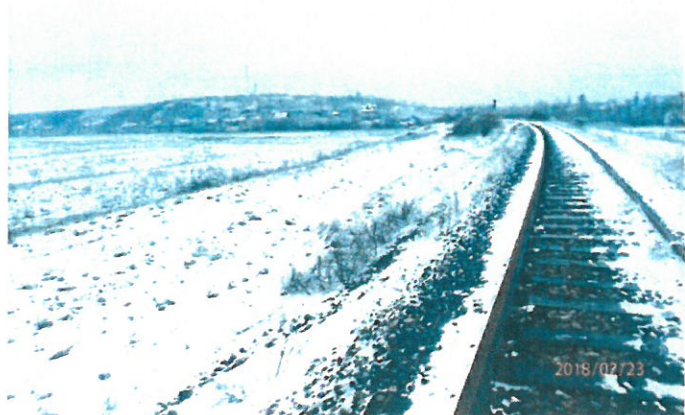
Foto nr.1

În general la baza terasamentului căii ferate și în perimetrul adiacent acestuia nu există zone cu umiditate excesivă (ex. baltiri, vegetație de balta), excepție făcând în zonele km 28+300 și 28+600 unde în apropierea terasamentului liniei c.f. au fost observate zone cu vegetație de baltă, precum și o zonă de băltire (Foto nr.2).

Sistemele de colectare a apelor de suprafață sunt inexistente.

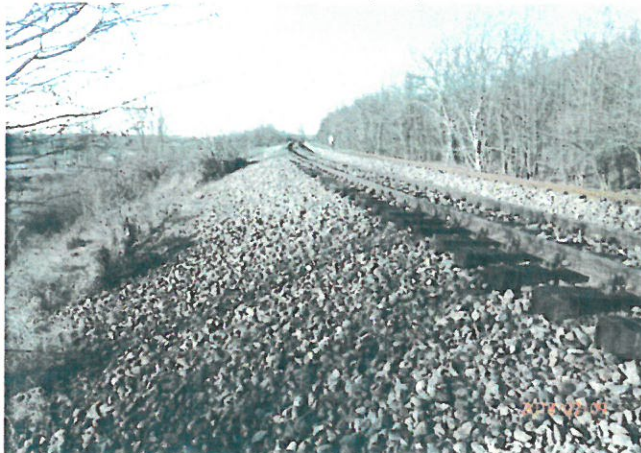
Foto nr.3

Pe acest tronson sistemele de colectare a apelor de suprafață sunt din pământ, colmatate și inierbate. În zona km 34+260, șanțul de pe partea dreaptă a căii ferate avea apă.

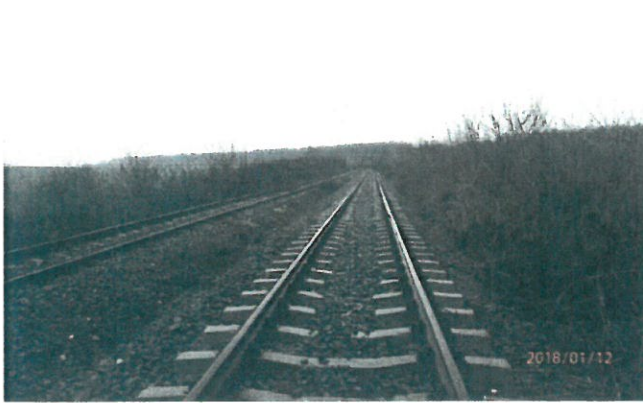
Foto nr.5

În general sistemele de colectare ale apelor sunt inexistente, cu unele excepții unde există șanțuri din pământ colmatate și inierbate.

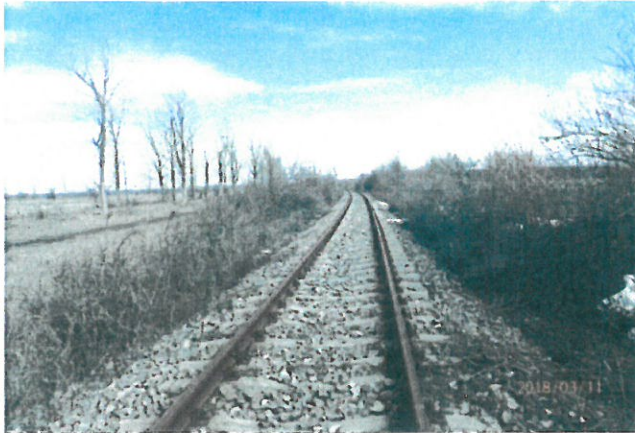
Foto nr.7

Sistemele de colectare a apelor de suprafață există doar în unele zone și sunt în general din pământ colmatate și inierbate.

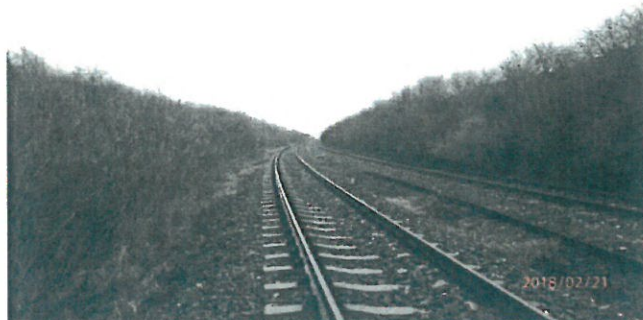
Foto nr.9

Sistemele de colectare a apelor în general sunt inexistente, cu unele excepții unde există șanțuri din pământ (Foto nr.10) sau șanțuri dalate.

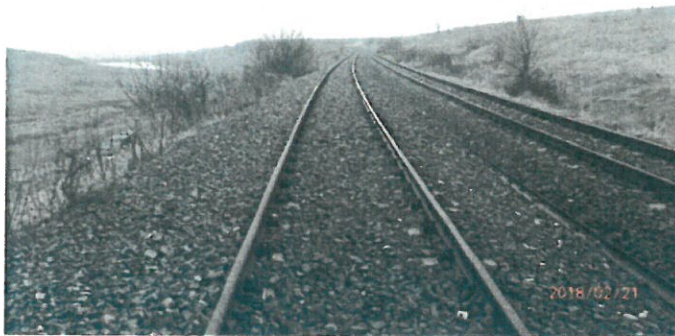
Foto nr.11

Pe acest interval există mai multe lucrări de sprijinire, de rambleu sau de debleu, acestea fiind amenajate pe ambele părți ale căii ferate.

Sistemele de colectare a apelor de suprafață există doar pe partea dreaptă a căii ferate (în zonele cu debleu), acestea fiind executate din dale de beton.

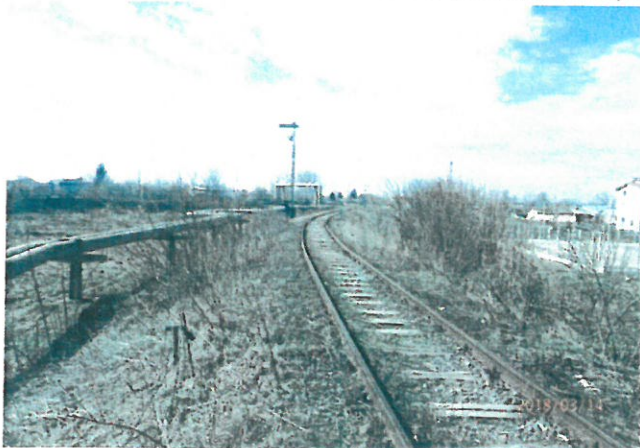
Foto nr.13

În această zonă sistemele de colectare a apelor de suprafață sunt inexistente.

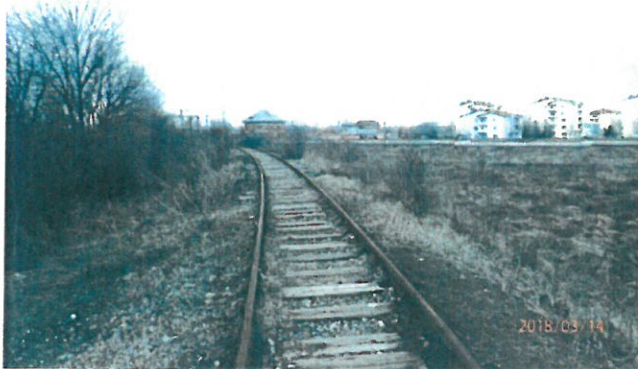
Foto nr.15

În această zonă sistemele de colectare a apelor de suprafață sunt inexistente.
