DENUMIRE PROIECT: REACTUALIZAREA STUDIULUI DE FEZABILITATE PENTRU "ELECTRIFICAREA ȘI REABILITAREA LINIEI DE CALE FERATĂ CLUJ - ORADEA - EPIȘCOPIA BIHOR"

DENUMIRE PLAN: POD KM 529+275 RELEVU

DATA: 11.2017 SCARA: 1:50, 1:100 EXEMPLAR NR.: COD PLAN: ET 36 L0 09 P012 002 000

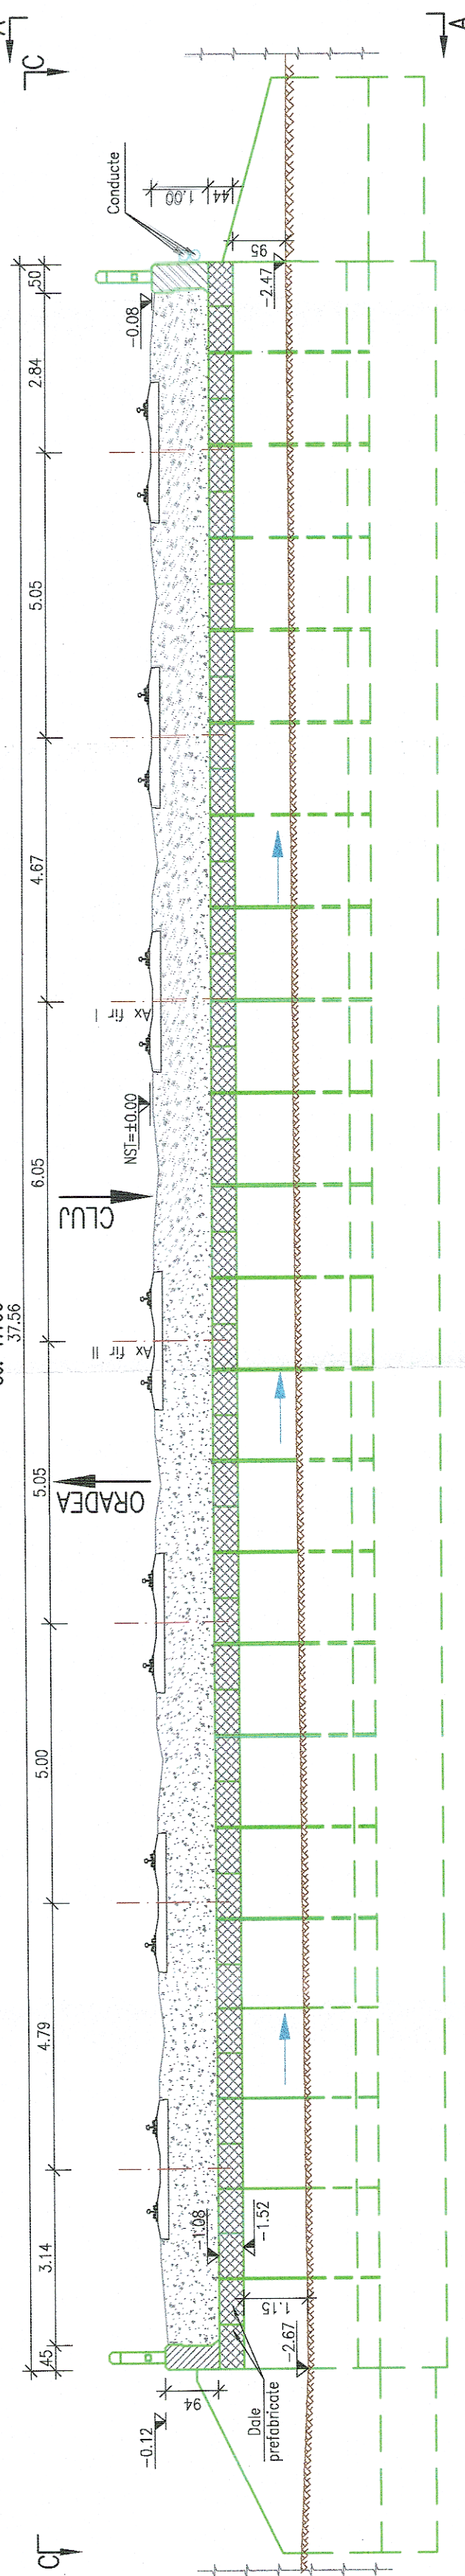
SECTIUNE TRANSVERSALA B-B
Sc. 1:100
37,56

- III. Constatări făcute pe teren și în fisa Podului:
 - Suprastructura beton degradat, cu armatura la vedere corodată;
 - hidroizolația podului existent este degradată;

- Infrastructura beton desprins la timpene și aripi;
 - beton degradat, friabil la infrastructura cu opritorii degradati;
 - la elevație beton fatantat
