**Studiu de Fezabilitate pentru
Modernizarea liniei CF
București Nord – Jilava – Giurgiu Nord – Giurgiu Nord Frontieră**

**Lot 2 - Modernizarea infrastructurii de cale ferată dintre stațiile CF
București Nord – Giurgiu Nord – Giurgiu Nord Frontieră**

Expertiza tehnica podet km 10+270

EXPERTIZĂ TEHNICĂ - PODEȚ KM 10+270

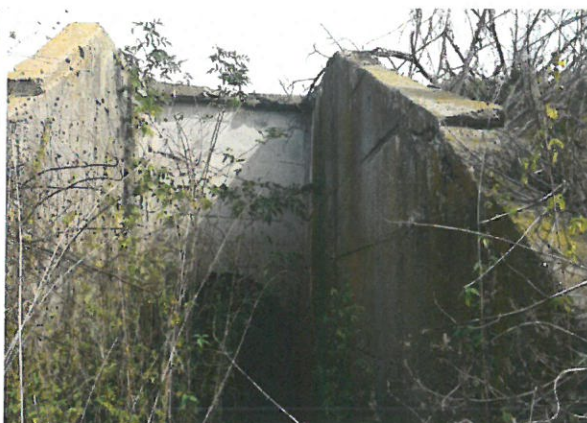
Are lungimea de aproximativ 55 m și a fost realizată din tuburi din beton cu diametrul de 2.10 m căptușite cu o tablă (Foto 2).

Racordarea cu terasamentele în amonte este realizată cu aripi prefabricate de beton.

FOTO 2 Vedere intrare podeț. Aripi degradate, cu crăpături

Soluția 1

Soluția constă în realizarea unui podeț nou dalat de circa 4,00m deschidere peste canalul tubular.

Având în vedere rezultatele analizelor realizate și prezentate în cuprinsul prezentei expertize tehnice, este recomandată **soluția 1**.

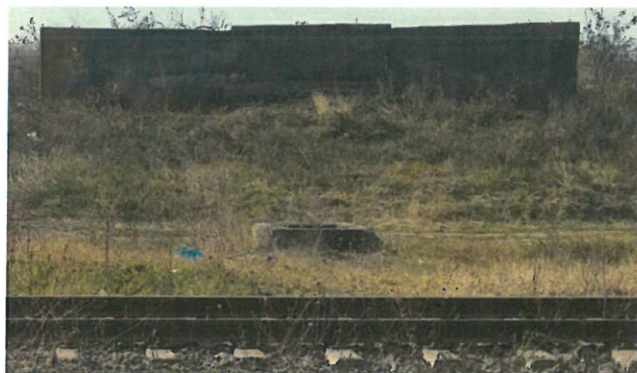
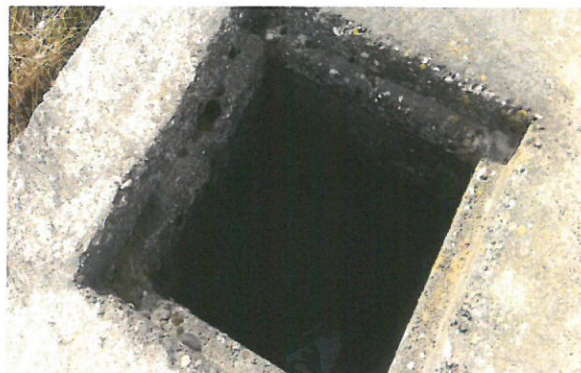
FOTO 3 Puț de vizitare

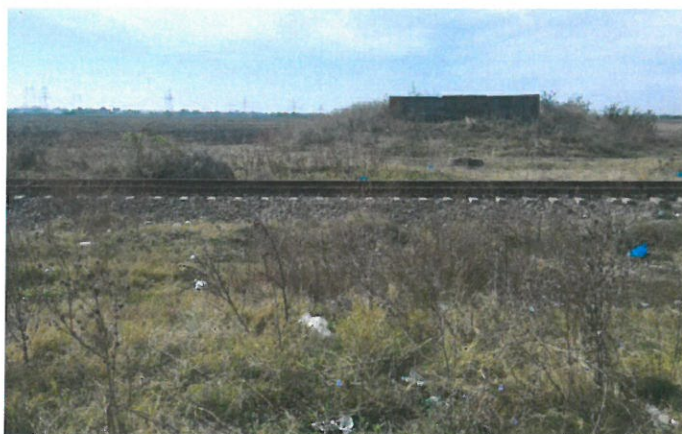
Calea este realizată din șină sudată, fixată pe traverse din beton, în zona podețului și în linie curentă.

FOTO 4 și 5 Calea de rulare

- monitorizarea liniei de cale ferată pe zona canalului;
- menținerea în bune condiții a căii ferate prin întreținere periodică;
- inspecția canalului pe zona pe care este linia de cale ferată (dacă apar deformații la interior).

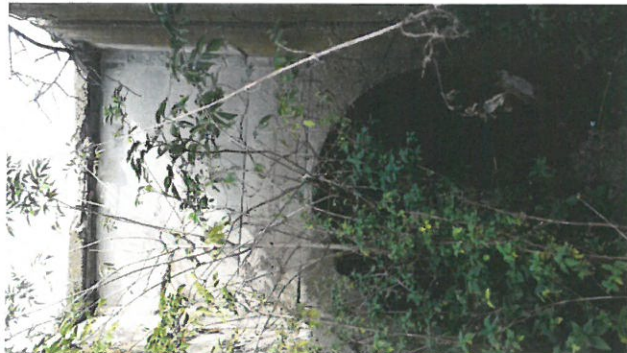
Albia prezintă vegetație amonte și aval de podeț și o ușoară colmatare. Apa nu se scurge prin podeț.

- Canalul este nefuncțional, există depuneri de vegetație și alte materiale (Foto 6);
- Tabla din tubul canalului este deteriorată, ruginită și are porțiuni unde este desprinsă de pe beton (Foto 7);
- Există porțiuni de beton dislocate, dar și porțiuni fără strat de acoperire a armăturilor la aripile și timpanul podețului (Foto 8, 9 și 10);
- Armăturile timpanelor sunt corodate și prezintă pete de rugină (foto 10,11,12).

FOTO 6 Canal nefuncțional

a) Din cauza faptului că acest canal nu aparține căii ferate o intervenție asupra lui nu este justificată (aprobări de la beneficiarul lucrării, etc);

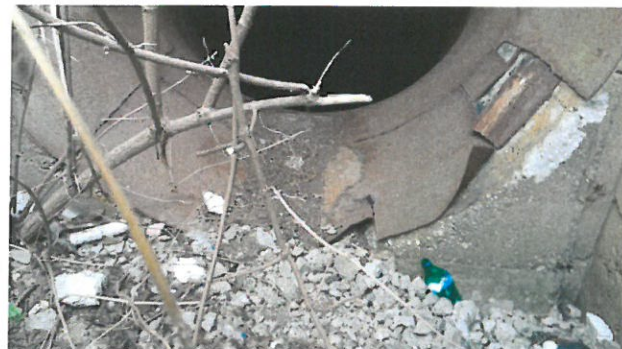
b) Intradosul canalului tubular este acoperit cu tablă, ceea ce a împiedicat depistarea eventualelor defecte aparente din interiorul său.

FOTO 7 Tabla deteriorată în tubul canalului

În această soluție canalul tubular se va reface prin metoda tuburilor împinse.

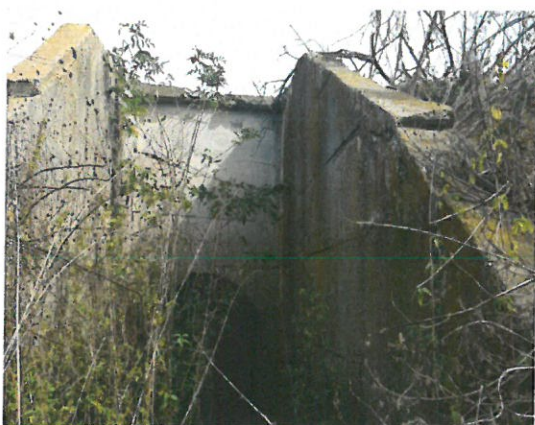
Principalele degradări ale elementelor de beton au fost cauzate de deteriorarea hidroizolației, de întreținerea precară, precum și de fenomenele naturale (îngheț – dezgheț, precipitații etc.).

FOTO 8 Vedere aripi și timpan

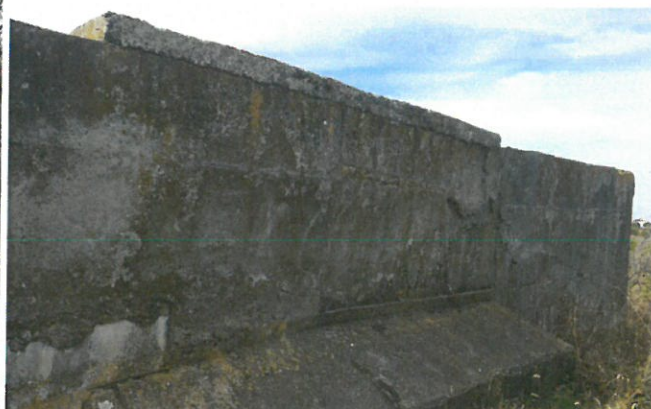
FOTO 9 Vedere timpan cu beton degradat, cu crăpături și fisuri

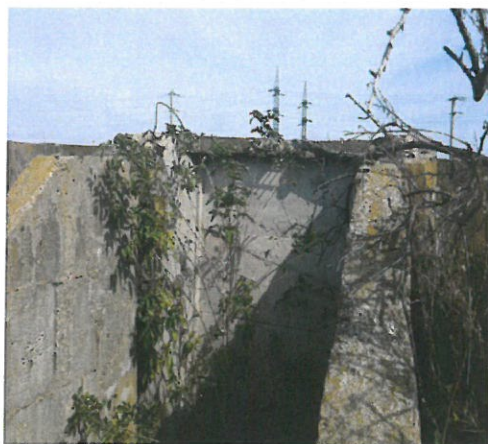
FOTO 10 Porțiuni din beton dislocate

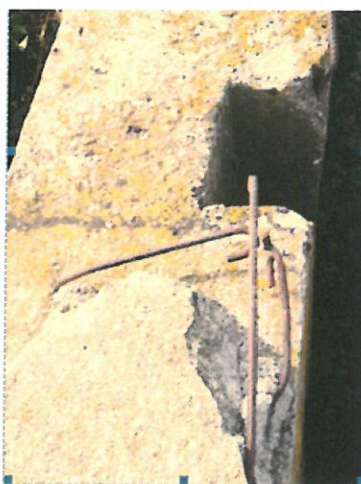
FOTO 11 Armături la vedere

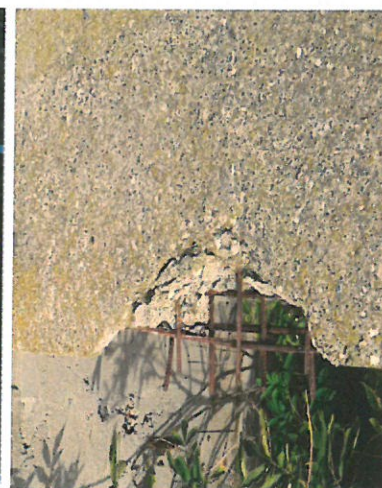
FOTO 12 Armături corodate
