GUVERNUL ROMÂNIEI		P.O.I.M.		  PROIECT FINANȚAT DE UNIUNEA EUROPEANĂ	
  COMPANIA NAȚIONALĂ DE CĂI FERATE C.N.C.F. "C.F.R." S.A.		BENEFICIAR:			
PROIECTANT:		ASOCIEREA:   &  		DENUMIRE PROIECT:	
REACTUALIZARE STUDIU DE FEZABILITATE PENTRU "ELECTRIFICAREA ȘI REABILITAREA LINIEI DE CALE FERATĂ CLUJ - ORADEA - EPISCOPIA BIHOR"		OBIECT:			
PODURI ȘI PODEȚE		EXPERT SECUNDAR:		JUDEȚUL BIHOR	
Ing. Claudiu NEDEIANU		EXPERT PRINCIPAL:		PODEȚ KM 587+728	
Ing. Cristina VARĂ-OROS		CEC/MP:		RELEVU	
Ing. Stellan VARĂ-OROS		EXEMPLAR NR.:		COD PLAN:	
DATA: 11.2017		SCARA: 1:100		ET 36 L0 26 Pd153 002 000

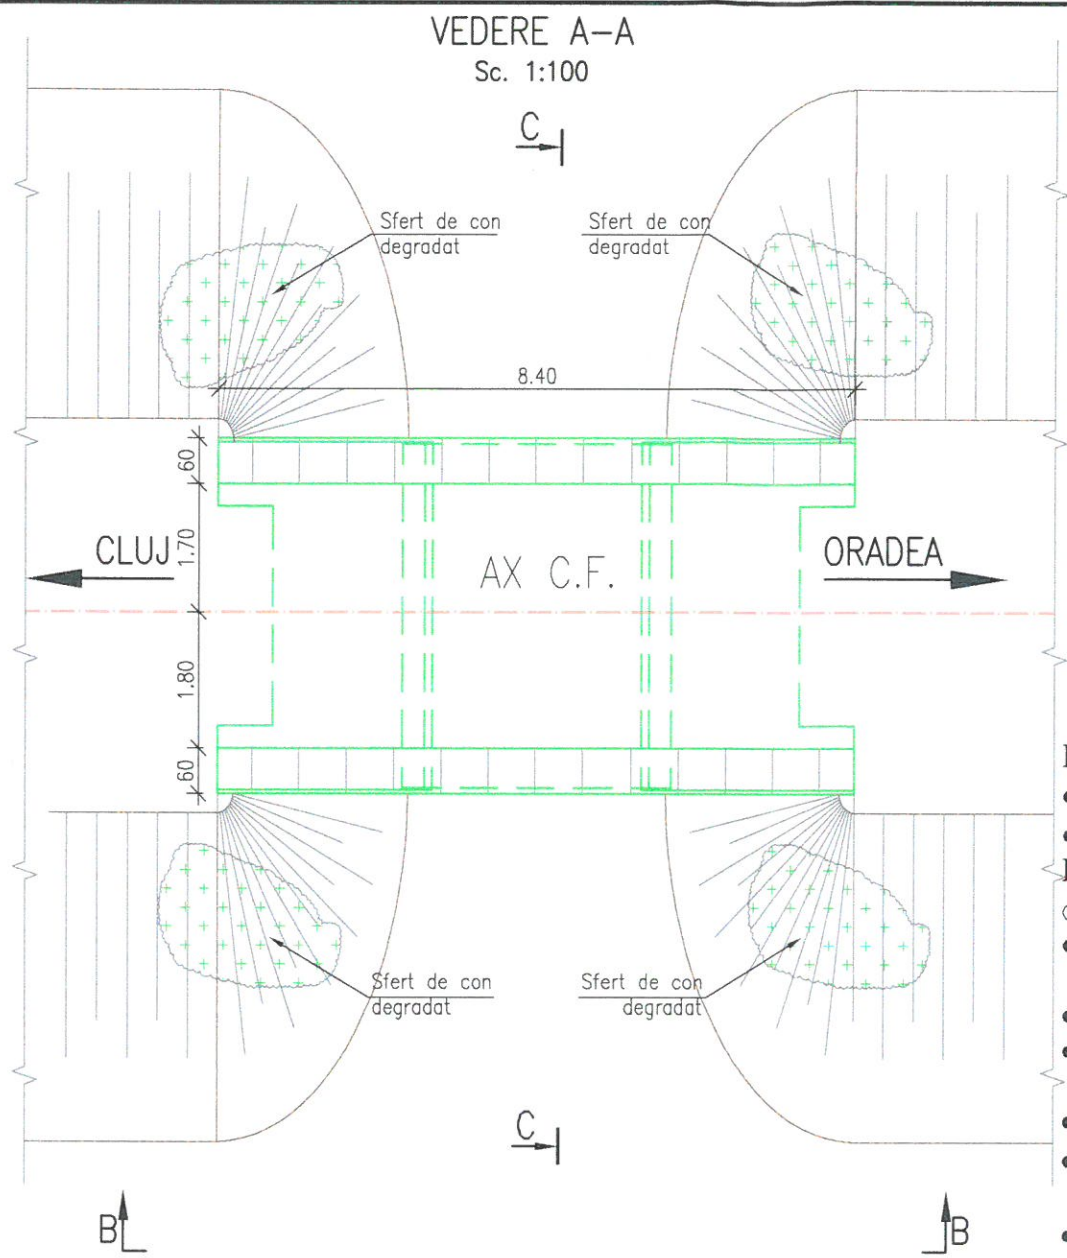
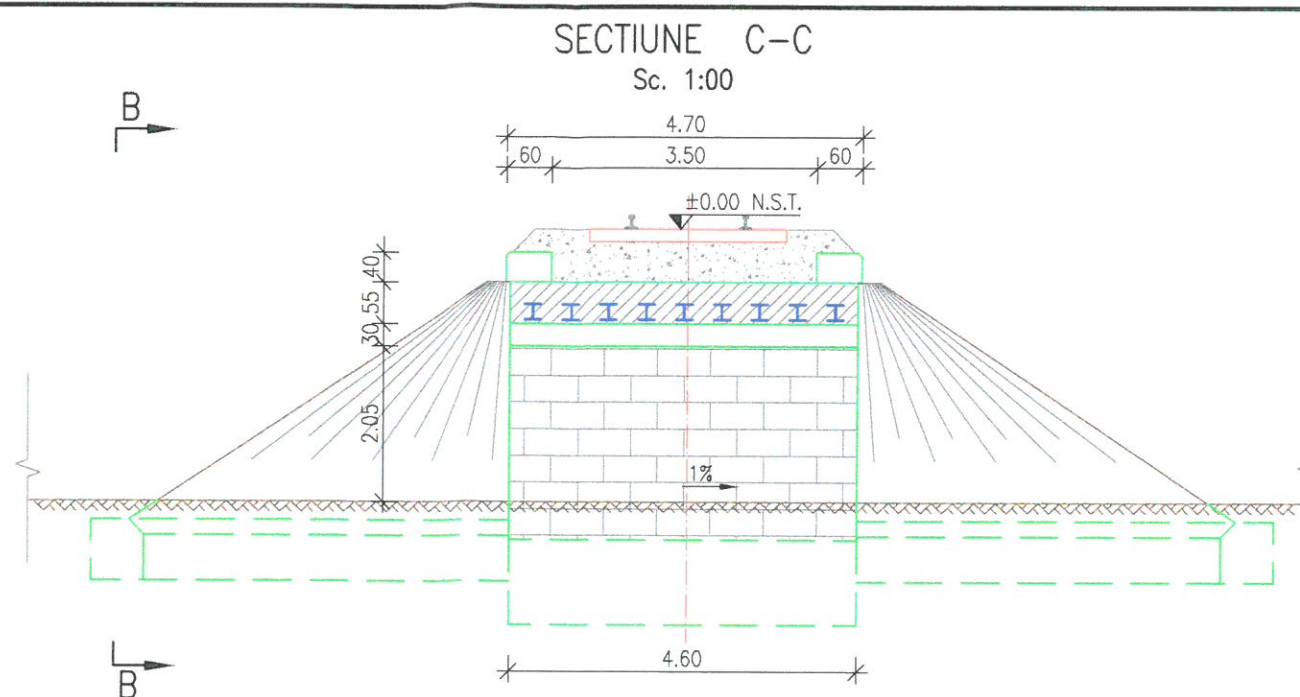
- Cota de fundare: nespecificata;
- b) Conform datelor culese de pe teren se constata urmatoarele:
- Dala prezinta fisuri;
 - Ciobituri a dalei si a timpanelor;

- Zone cu stratul de acoperire a profilelor metalice cazut;
 - Zone de infiltratii ale apei prin dala;
 - Zone cu mortar de ciment degradat între moloane;

- Nu prezinta parapeti de protectie si scari de acces;
 - Pereul sferturilor de con degradat si acoperit cu vegetatie.
