# **“Reabilitarea stației CF Predeal - linii, aparate de cale, peroane, tunel pietonal (Expertiză și DALI)”**

## **STUDIU GEOTEHNIC**

Lucrarea: Reabilitarea stației CF Predeal - linii, aparate de cale, peroane, tunel pietonal

Faza: Expertiză și DALI

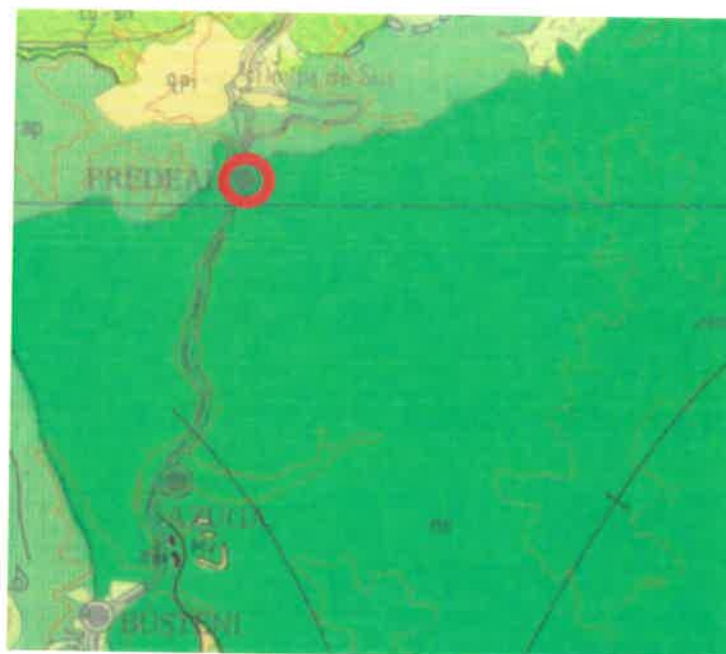
Neocomianul seriei de Brașov se așterne cu discontinuitate pe calcarele neo-jurasice din partea meridională a culoarului Dâmbovicioarei și a masivului Bucegi (Muntele Lespezi). Succesiunea lui care începe cu Hauterivianul inferior sau eventual cu Valanginianul terminal, cuprinde în bază un banc de calcar glauconitic urmat de marne și marnocalcare cu accidente silicioase mai frecvente spre partea terminală a intervalului. Aceste depozite, groase la S de 25 m, constituie partea inferioară a marnelor de Dâmbovicioara.

Harta geologică și legendă (localizare amplasament)

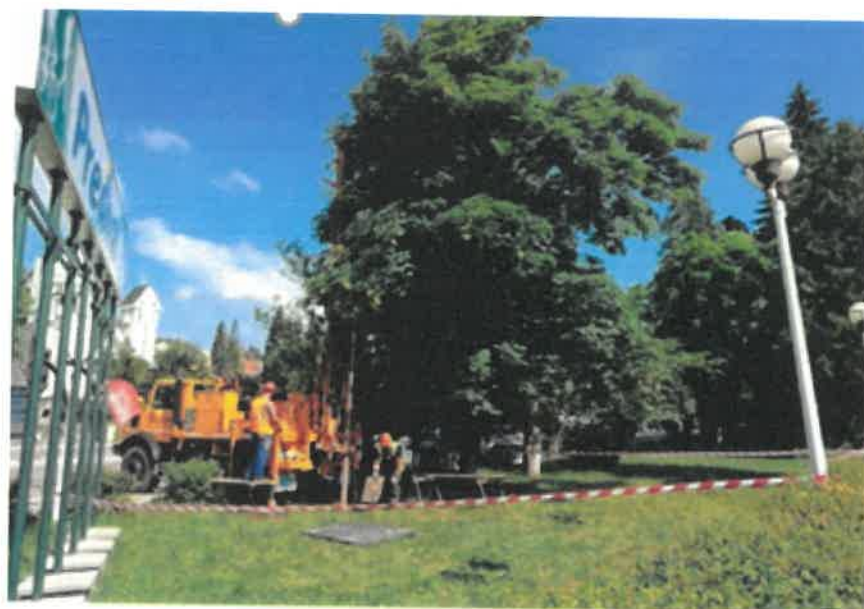
➤ caracteristicile esențiale ale utilajelor de forat: instalație de forat mecanică E+M (Foto) și unelte pentru puțuri de vizitare și puțuri deschise (ex. lopată+rangă+cazma).

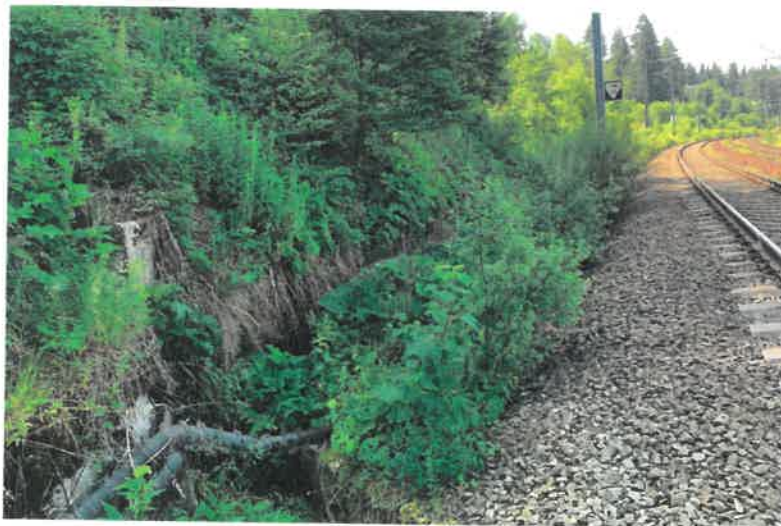
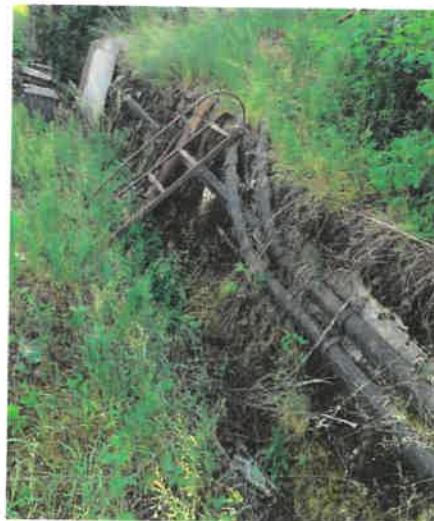
Terasamente.

- șanțurile de colectare și evacuare a apelor sunt colmatate, cu vegetație crescută și din cauza lipsei de întreținere, în prezent sunt nefuncționale;

- eliminarea cauzelor care generează variații de umiditate în terenul de fundare ( drenuri înfundate, conducte de canalizare degradate, infiltrații datorate stagnării apelor de suprafață);
- defrișarea și dezrădăcinarea arborilor existenți la distanțe  $< 5.00\text{m}$ , care pot duce la tasări diferențiate;

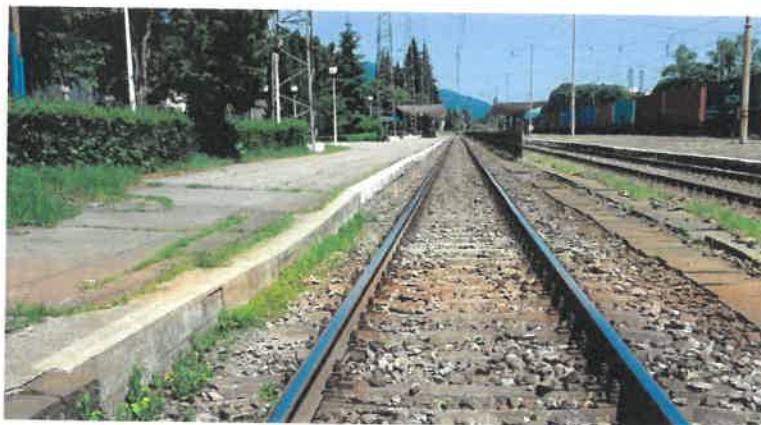
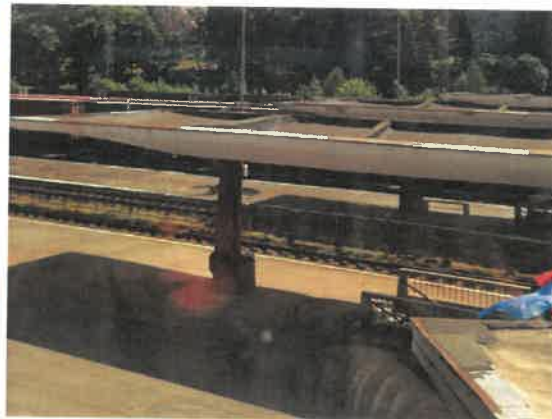
Peroanele prezintă fisuri și crăpături, zone cu asfalt desprins sau reparate neuniform cu asfalt sau beton, borduri deteriorate. În crăpăturile aparute în beton, s-a dezvoltat vegetație.

Peroanele sunt protejate parțial cu copertine cu structură din stâlpi de beton armat și acoperire din grinzi chesonate prefabricate.

La copertine se observă zone umede, cu urme de infiltrații și fisuri prin rosturile dintre dalele acoperișului.

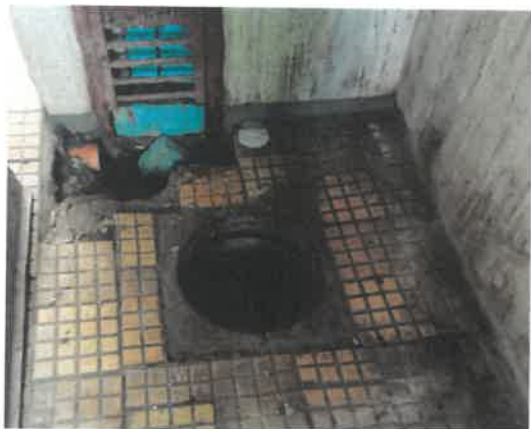
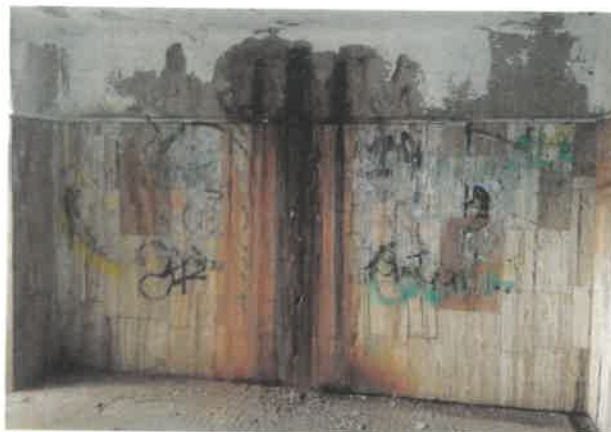
Structura de rezistență a tunelului este afectată din cauza infiltrațiilor de apă care se produc din cauza nefuncționării sistemului de drenare, colectare și evacuare a apelor pluviale.

Având în vedere infiltrațiile verticale și orizontale, se vor reface hidroizolațiile și se vor urmări aceleași aspecte ca și la terasamente în ceea ce privește etanșeitatea conductelor de apă și canalizare.

Având în vedere nivelul apei subterane ridicat ( $0.9\text{--}3.7\text{m}$ ) se recomandă, în cazul în care va fi necesar, coborârea nivelului hidrostatic prin lucrări de epuizmente.

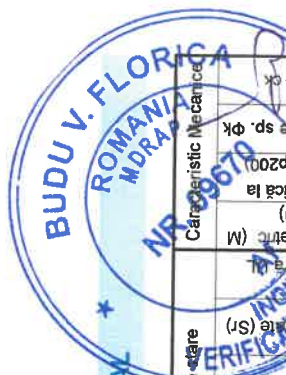
FIȘA FORAJULUI GEOTEHNIC Nr. F1

REABILITAREA STAȚIEI CF PREDEAL-LINII, APARATE DE CALE, PEROANE, PASAJ PIETONAL

x= 545057.8101 y= 445238.3917

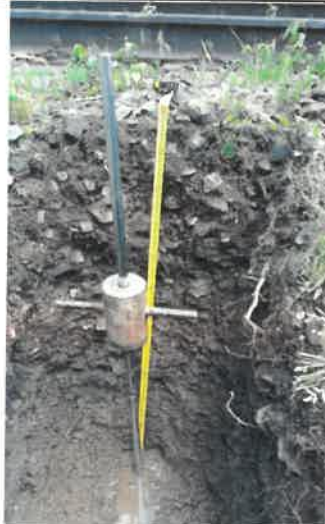
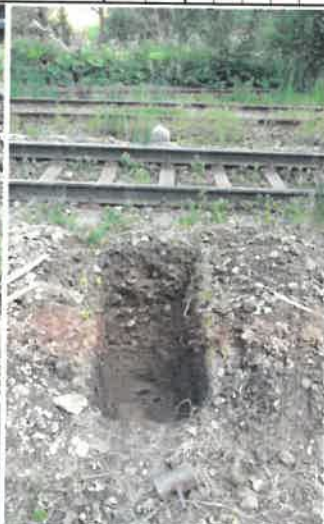
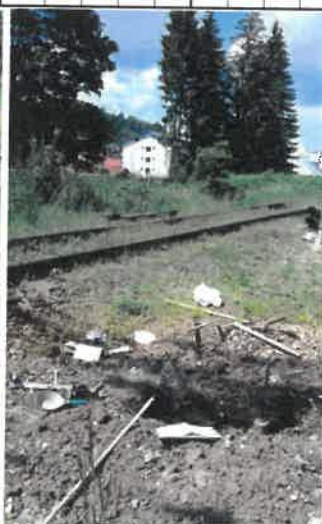
| date (ora) x [-1] raportate la niv. sup. s. (a)(NSS) =0,00m | | | GROSIMEA STRATULUI | | ADÂNCIMEA APEI SUBTERANE (NA) nivel<br>apei, NH-nivel hidrostatic li. teren, nivel li. teren | | VERIFICATOR PROIECT | | LITOLOGIE | | PROBA | | GRANULOZITATE | | CARACTERISTICI FIZICE | | | | | | | | | | PENETRARI<br>DINAMICE | | | | | | | | | | | | | | | | | | | | | | | | | | | | | | | | | | |
|---|--|--|---|--|---|--|---|--|---|--|---|--|---|--|---|--|---|--|---|--|---|--|---|--|---|--|---|--|---|--|---|--|---|--|---|--|---|--|---|--|---|--|---|--|---|--|---|--|---|---|--|--|--|--|--|--|--|--|--|
| | | | | | 1.75 | | TEREN NATURAL | | Nisip argilos, cafeniu-gălbui, consistent/ moale cu pietriș mic și mediu | | S1/4 | | 2.00 | | 9 | | 12 | | 40 | | 39 | | 0 | | 17.10 | | 26.21 | | 10.53 | | 15.68 | | 0.58 | | 18.31 | | 15.64 | | 40.73 | | 0.687 | | 0.670 | | 100 | | | | | | | | | | | | | | |

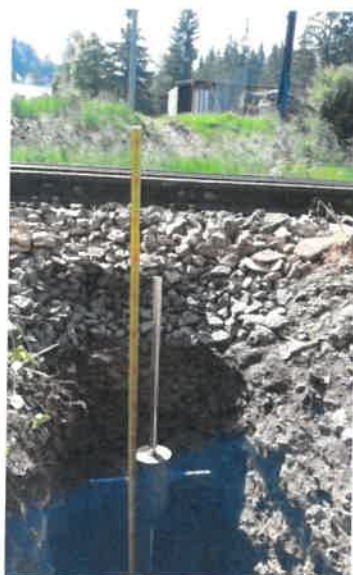
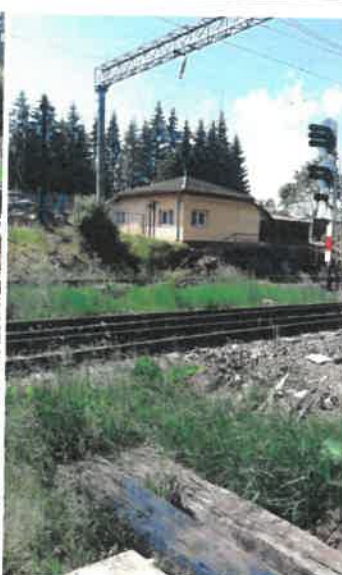
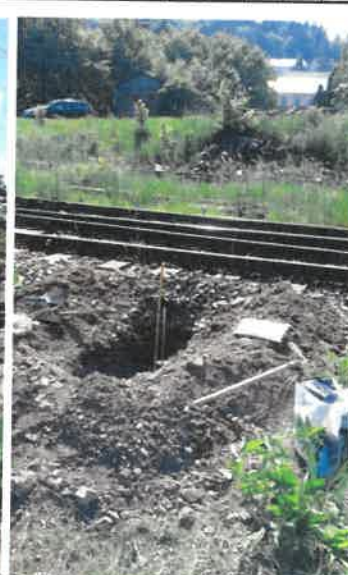
| cote foraj x [-1] raportate la niv.sup.sina(NSS)<br>=0,00m | | GROSIMEA STRATULUI | ADÂNCIMEA APEI SUBTERANE (NA-nivelul<br>apei,NH-nivel hidrostatic la data executării) | SIMBOL | DESCRIERE STRUCTURALĂ | LITOLOGIE | PROBA | GRANULOZITATE | | | | | CARACTERISTICI FIZICE | | | | | | | | | | PENETRAR<br>DINAMICE | | | |
|---|---|---|---|---|---|---|---|---|---|---|---|---|---|---|---|---|---|---|---|---|---|---|---|---|---|--|
| 2.50 | | | TEREN NATURAL | | Pietriș mediu și mic, rar<br>bolovăniș în matrice nisip<br>argilos | S3/3 | 2.50 | 3 | 6 | 24 | 42 | 25 | 9.40 | | | | | | | | | | | | | |

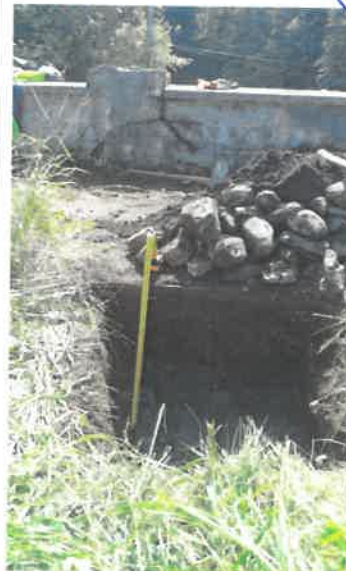
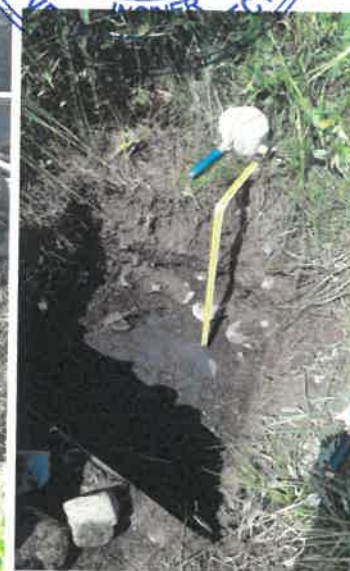
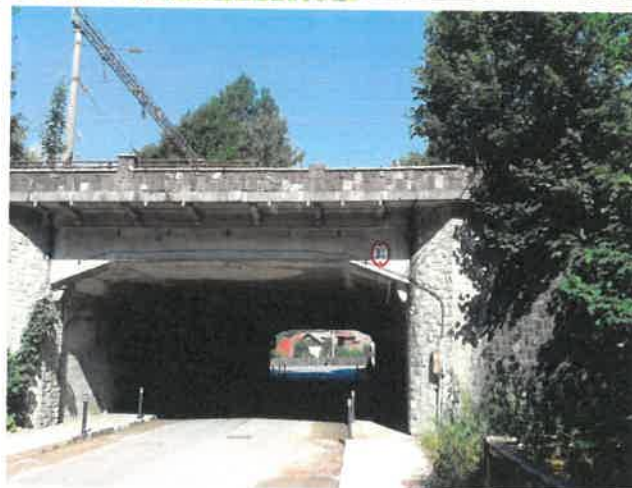
| cote foraj x [-1] raportate la niv.sup teren=0,00m | | | LITOLOGIE | | | PROBA | |
|---|---|---|---|---|---|---|---|
| 0.40 | | | | Bolovăniș, pietriș cu nisip prăfos slab argilos | | S4/2 | 0.50 |
| 0.60 | 0.20 | | | Placa beton din extradosul pasajului auto de cale ferata | | | |

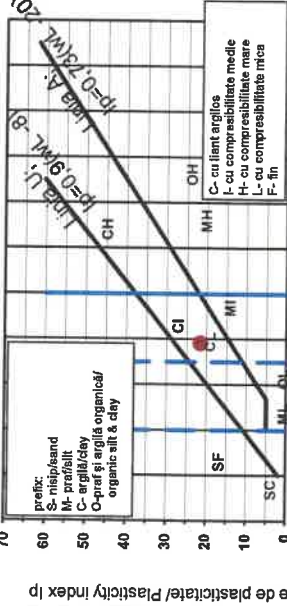
Caracteristica de plasticitate/ Plasticity characteristic

Descrierea probei / Sample description:

Praf argilos, cafeniu-gălbui, cu rar pietriș și cuiburi argiloase, consistentă/moale
