**Studiu de Fezabilitate pentru Modernizarea
liniei feroviare Caransebeș – Timișoara – Arad**

**EXPERTIZĂ TEHNICĂ
PODEȚ KM 16+469**

PODET Km 16+469 linia CF 218 Timisoara-Arad

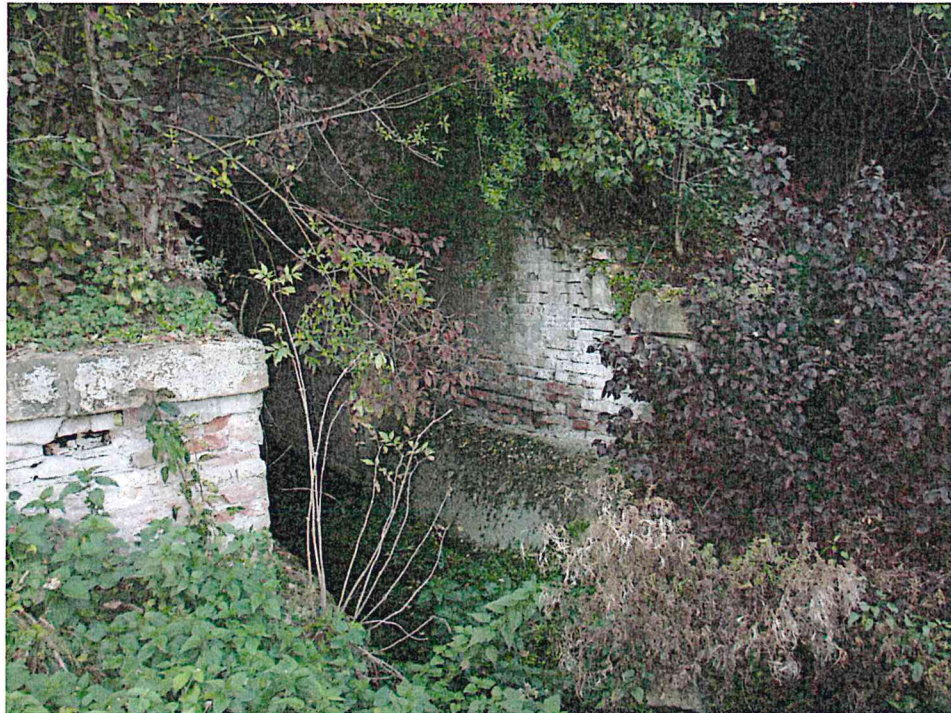
FOTO 1. *Vedere aval podeț boltit*

- Timpanele din zidarie de caramida au un coronament din moloane de piatra (FOTO 6 – Anexa 1);
- Racordarea cu terasamentul se face cu ziduri intoarse din caramida care au coronamentul din moloane de piatra. Zidurile de caramida din aval au caramizi desprinse (FOTO 1 si 2 – Anexa 1).

- la data vizitei în amplasament era apa in albia podetului (FOTO 2, 4 si 5 – Anexa 1);
- albia este conturata dar acoperita cu vegetatie in afara podetului (FOTO 1 si 4 – Anexa 1).

- se vor executa lucrari de curatare si decolmatare la interiorul podetului;
- se vor realiza reparatii prin camasuire ale suprafetelor vizibile;
- se vor repara racordarile cu terasamentul;
- se va curata si amenaja albia atat in amonte, cat si in aval de podet;
- se va reface pereul la interior, pe toata lungimea podetului.

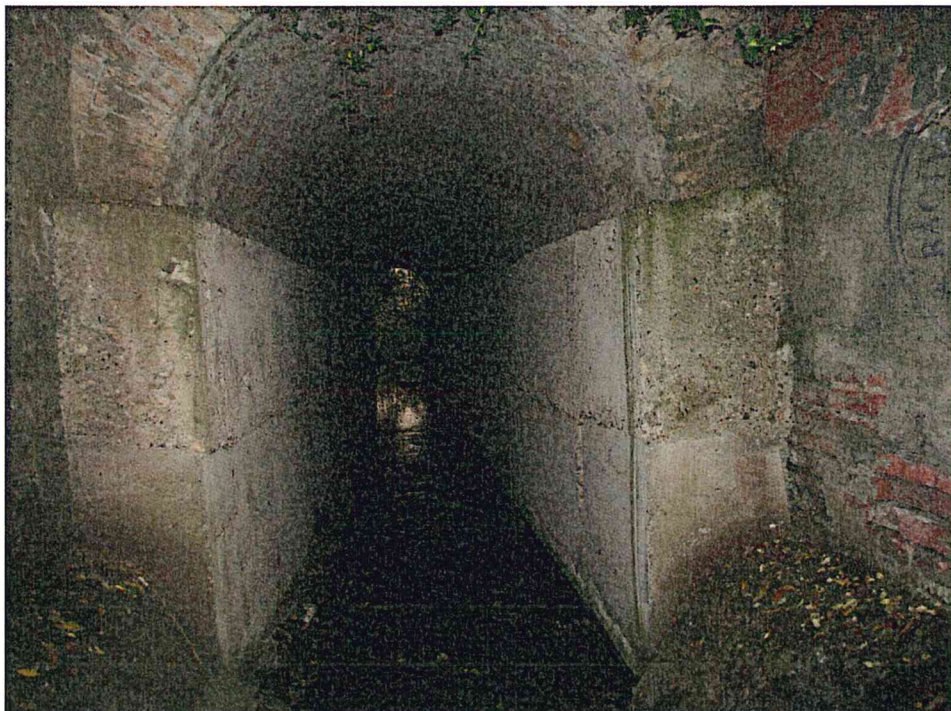
FOTO 2. *Interior aval podeț boltit*

- Lungimea podetului este de 23.30m;
- Inaltimea libera in podetul boltit este de 3.00m de la nivelul apei (FOTO 2 – Anexa 1);
- La intradosul boltii de caramida sunt infiltratii si calcefieri (FOTO 3 – Anexa 1);

- Pe aprox. 2.00m inaltime de la nivelul apei, bolta de caramida este camasuata cu beton armat pe o grosime de 20cm (FOTO 2 si 5 – Anexa 1);
- Lumina podetului intre peretii laterali camasuiti este de 1.60m (FOTO 2 si 5– Anexa 1);

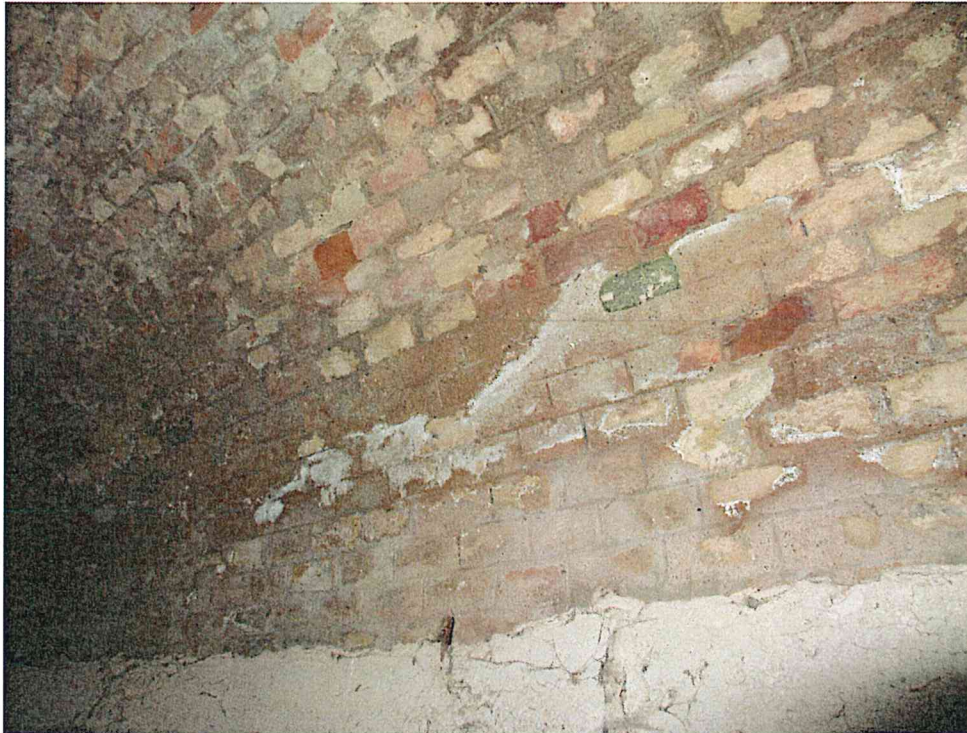
FOTO 3. Boltă cărămidă cu infiltrații și calcifieri

- hidroizolatia podetului este degradata, lucru atestat de infiltratiile si urmele de calcefiere de la intrados;
- exista degradari ale boltii (caramizi desprinse sau sparte), dar si ale zidurilor intoarse;
- lumina podetului ramasa dupa camasuirea cu beton este de numai 1.60m, valoare improprie pentru realizarea eventualelor operatii de curatare in vederea decolmatarii;
- sferturile de con ce asigura racordarea cu terasamentele sunt din pamant, nepereate, din aceasta cauza fiind partial degradate.

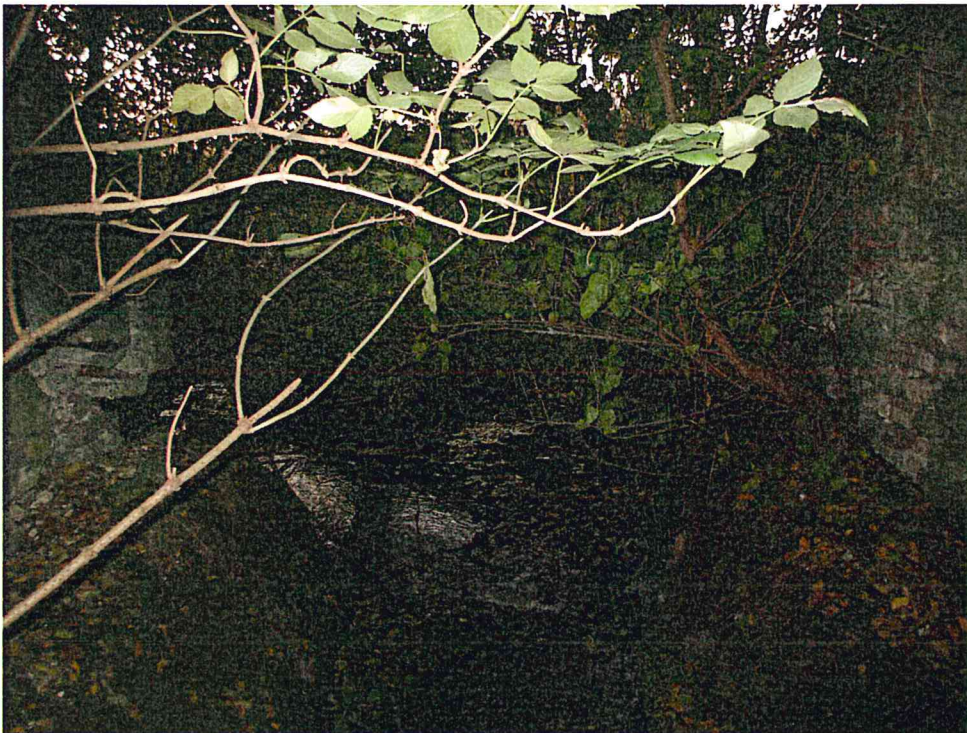
FOTO 4. Albie podeț boltit cu șanț beton

- In prelungirea zidurilor de caramida, sunt sferturi de con din pamant, nepreate;
- Este o scara de acces din beton pe partea dreapta a podetului;
- In interiorul podetului este un sant din beton cu sectiune trapezoidala (FOTO 4 si 5 – Anexa 1);
