**Studiu de Fezabilitate pentru Modernizarea
liniei feroviare Caransebeș – Timișoara – Arad**

EXPERTIZĂ TEHNICĂ

PODEȚ KM 36+560

PODEȚ Km 36+560 linia CF 218 Timișoara-Arad

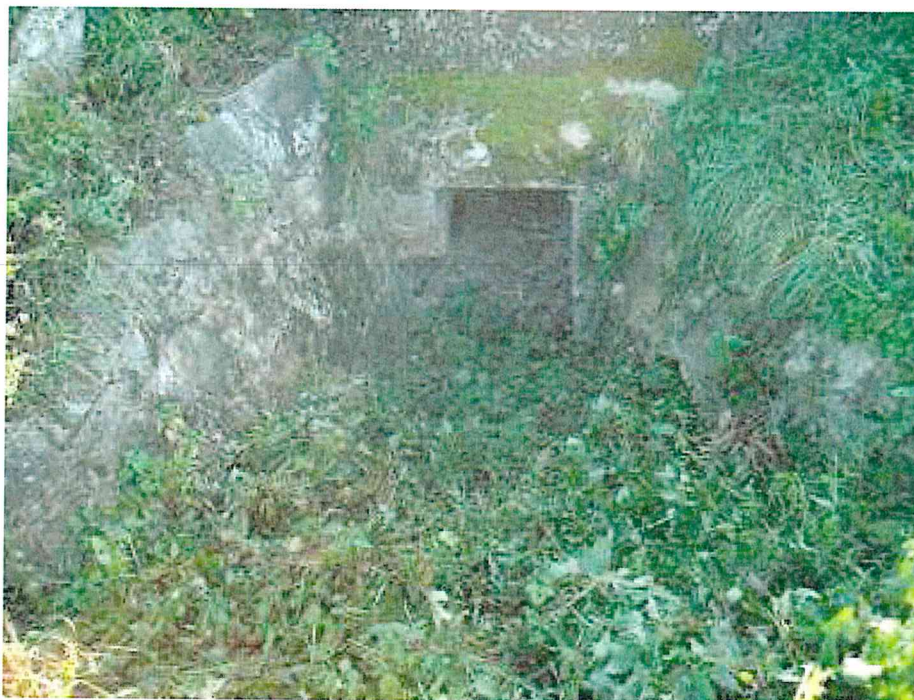
FOTO 1. *Vedere amonte podeţ dalat*

- Pereul de piatră din podeț este degradat și colmatat cu resturi de piatră și cărămidă (FOTO 2 și 3 – Anexa 1);
- Racordarea cu terasamentul se face cu sferturi de con acoperite cu piatră care sunt înierbate la rosturi și au zone cu pietre desprinse (FOTO 1, 6 și 7 – Anexa 1);

- la data vizitei în amplasament nu era apă în albia râului;
- albia este parțial conturată și acoperită cu vegetație (FOTO 1 și 9 – Anexa 1).

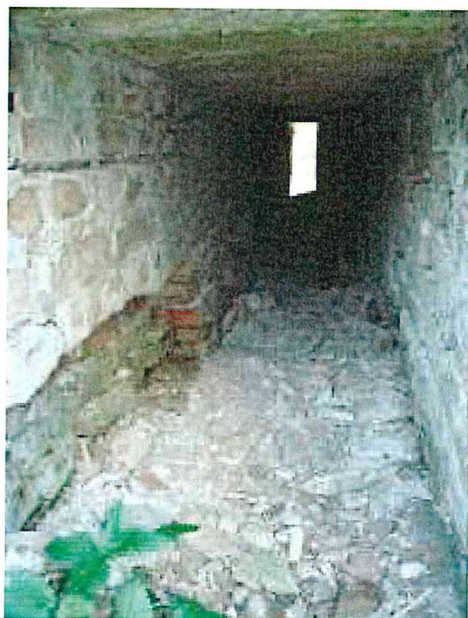
FOTO 2. *Interior degradat podeţ*

- Înălțimea liberă în podeț este de 0.80m pe partea stângă și 1.20m pe partea dreaptă;
- Suprastructura podețului alcătuită din moloane de piatră cioplite se află într-un stadiu critic de degradare (infiltrații, calcifieri), aceasta fiind consolidată cu ajutorul unor popi de lemn pe zona centrală (FOTO 2, 3, 4 și 5 – Anexa 1);

- Infrastructura podețului alcătuită din zidărie de cărămidă se află într-un stadiu critic de degradare și prezintă prăbușiri ale zidăriei culeelor, cu caverne (1.00m adâncime) fisuri și infiltrații atât pe zona centrală cât și pe zona marginală (pe zona timpanului) (FOTO 2, 3, 4 și 5 – Anexa 1);

Având în vedere situația identificată în teren, o primă soluție (Soluția 1), de reparare a podețului, nu mai poate fi luată în considerare. Ca urmare rămâne în discuție doar o a doua soluție (Soluția 2), de dezafectare a podețului existent și realizarea unei noi structuri de podeț.

Această soluție (Soluția 2), recomandată, presupune dezafectarea podețului existent și înlocuirea acestuia cu un podeț nou. Tipul, alcătuirea și dimensiunile noului podeț se vor stabili de către proiectant, pe baza datelor avute la dispoziție.

- se vor executa lucrări de decolmatare a podețului la interior;
- se vor stabiliza și consolida atât suprastructura cât și infrastructura podețului;
- se va asigura stabilitatea prismului de piatră spartă pe zona podețului, inclusiv refacerea provizorie a racordărilor cu terasamentul.

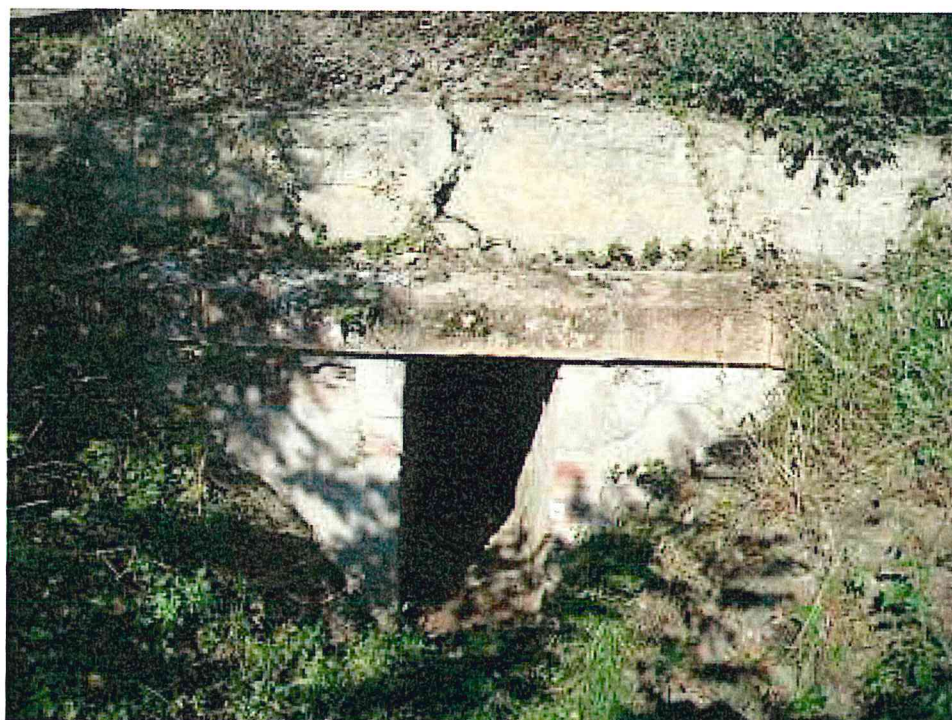
FOTO 6. *Vedere aval podeț dalat*

- Timpanele din piatră de la ambele capete ale podețului sunt deteriorate, au crăpături (FOTO 6 – Anexa 1);
- Timpanele din beton executate pentru supraînălțare se prezintă într-un stadiu avansat de degradare (despicate în zona centrală) (FOTO 6, 7 și 8 – Anexa 1);
