**Studiu de Fezabilitate pentru Modernizarea
liniei feroviare Caransebeș – Timișoara – Arad**

**EXPERTIZĂ TEHNICĂ
PODEȚ KM 41+012**

PODEȚ Km 41+012 linia CF 218 Timișoara-Arad

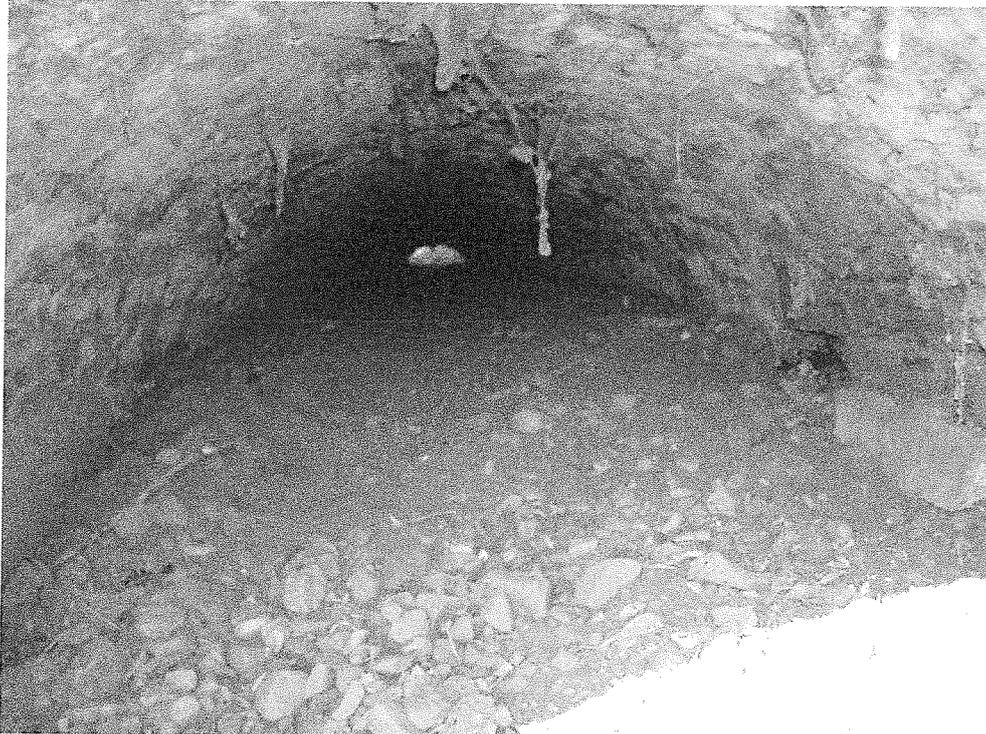
FOTO 3. *Intrados boltă și pereu colmatat*

- Lungimea podețului este de 14.75m;
- Înălțimea liberă în podețul boltit variază între valorile de 0.35m și 0.60m de la un capăt la altul;
- Bolta de cărămidă a fost tencuită cu mortar în interior, dar pe pereți și pe boltă sunt suprafețe cu tencuiala căzută și cărămizi desprinse (FOTO 3 și 6 – Anexa 1);
- Pereul este colmatat cu pământ și piatră spartă (FOTO 3 și 6 – Anexa 1);
- Timpanele sunt din moloane de piatră și zidărie de cărămidă (FOTO 1, 4 și 5 – Anexa 1);
- Pe timpanul din dreapta tencuiala este căzută pe zone mari (FOTO 1 și 2 – Anexa 1);
- Racordarea cu terasamentul se face cu sferturi de con de pământ (FOTO 1 și 4 – Anexa 1);
- Scările pe taluz sunt acoperite cu piatră spartă, vizibile numai pe ultima parte (FOTO 8 – Anexa 1).

- se vor executa lucrări de decolmatare a podețului la interior;
- se va asigura stabilitatea prismului de piatră spartă;
- se vor reface provizoriu racordările cu terasamentul.

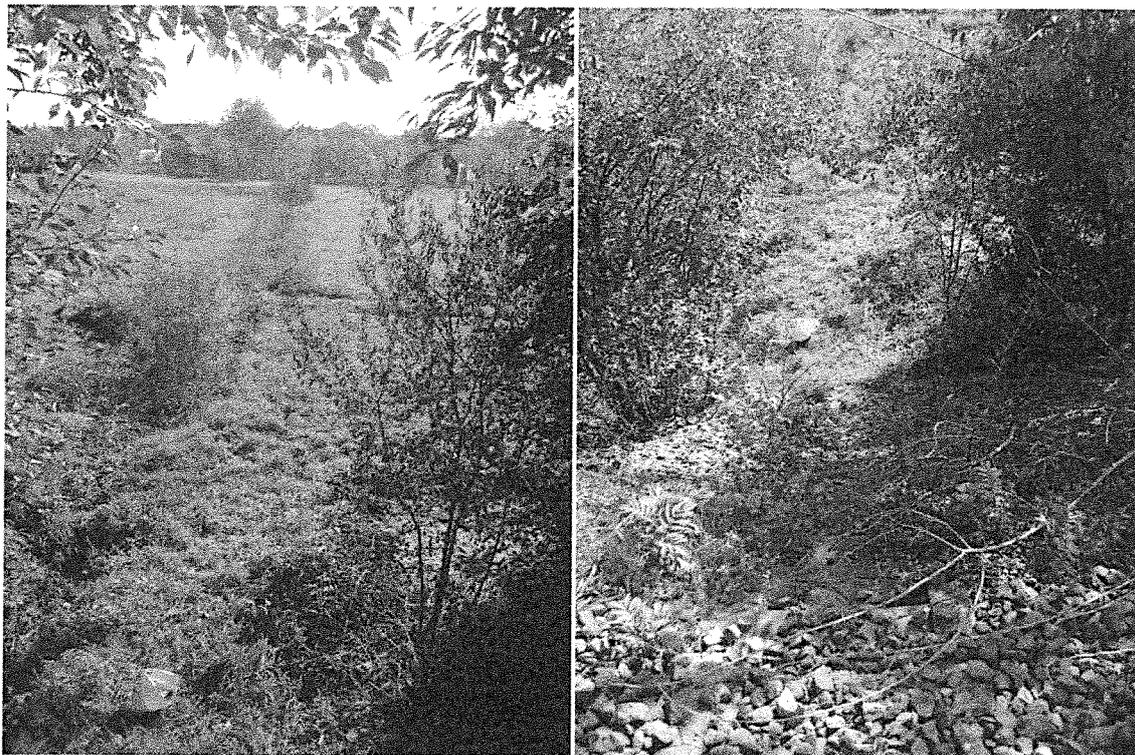
- la data vizitei în amplasament nu era apă în albia podețului;
- albia este conturată și acoperită cu vegetație (FOTO 7 și 8 – Anexa 1).
- Pe partea dreaptă albia este traversată de un drum local de pământ. Podețul de drum, care este situat la 15m de cel de CF, este complet colmatat cu gunoaie, pământ și vegetație (FOTO 9 – Anexa 1). Tipul structurii nu poate fi identificat. Pe partea stângă albia este acoperită de vegetație și foarte puțin conturată (maxim 5m).

FOTO 7.Canal albie dreapta și drum local

FOTO 8.Scări taluz acoperite cu piatră spartă

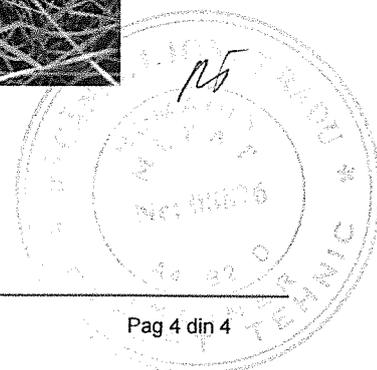
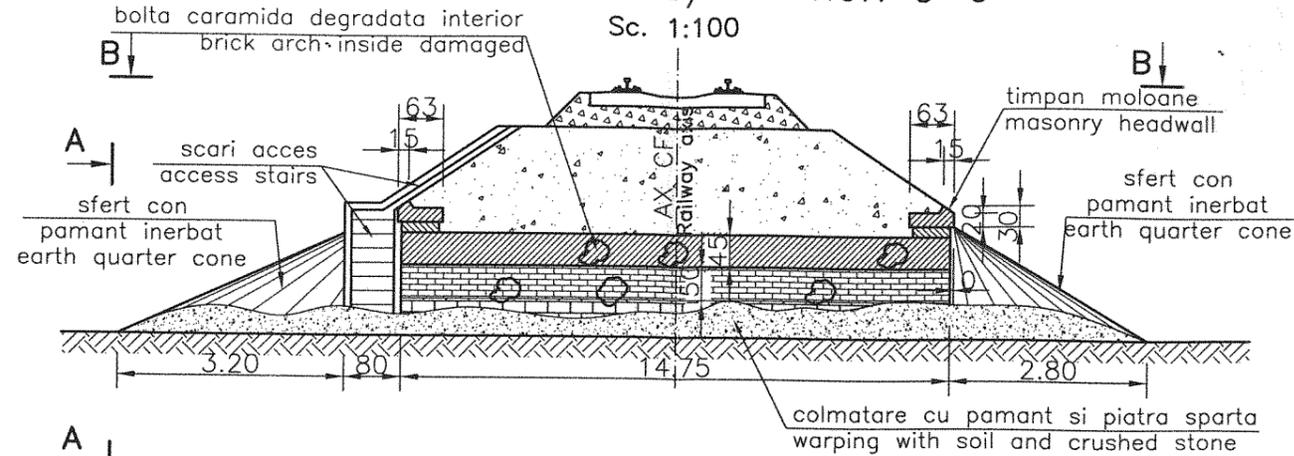
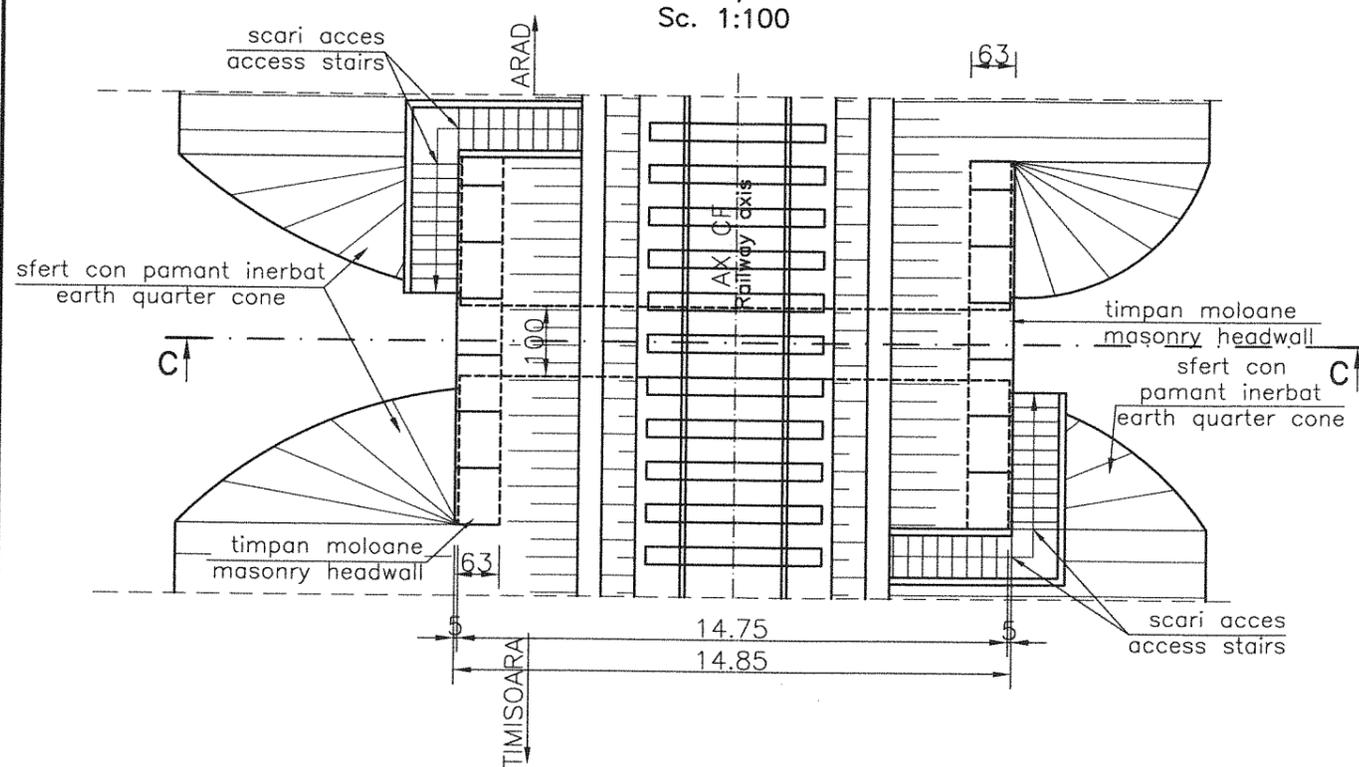
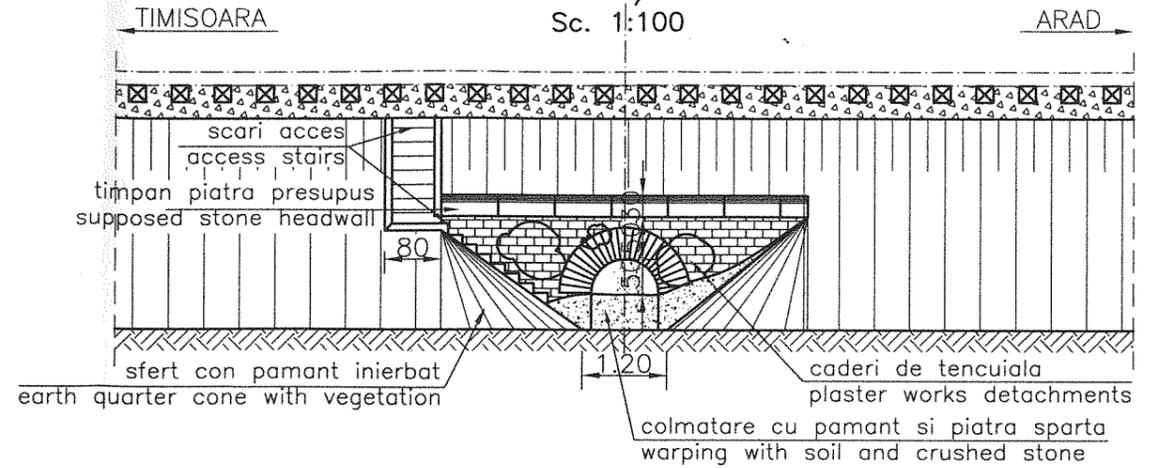
SECTIUNE C-C/ SECTION C-C

VEDERE PLANA B-B/ PLAN VIEW B-B

VEDERE A-A/VIEW A-A

DEFECTE CONSTATATE PODET KM 41+012:

- Inaltimea libera in podetul boltit variaza inte valorile de 0.35m si 0.60m de la un capat la altul;
- Bolta de caramida a fost tencuita cu beton in interior, dar pe pereti si pe bolta sunt suprafete cu tencuiala cazuta si caramizi desprinse;
- Pereul este colmatat cu pamant si piatra sparta;
- Pe timpanul din dreapta tencuiala este cazuta pe zone mari;
- Scarile pe taluz sunt acoperite cu piatra sparta, vizibile numai pe ultima parte;
- Bolta de caramida prezinta dislocari.

- Clear height at arched culverts varies from 0.35m and 0.60m integral values from one end to another;
- Brick vault was plastered with concrete inside, but on the walls and vault are areas with fallen plaster and bricks loose;
- Pitching clogged with soil and crushed stone;
- On the right eardrum plaster is down over large areas;
- The stairs on the slopes are covered with stone, visible only on the last part;
- Brick vault shows dislocations.
