**EXPERTIZĂ TEHNICĂ  
PODEȚ KM 4+425**

## ***„Realizare conexiune feroviară cu Aeroportul Internațional Traian Vuia Timișoara” – Studiu de Fezabilitate***

## **RAPORT PRIVIND EXPERTIZĂ TEHNICĂ PODEȚ KM 4+425**

**REVIZIA: 0 / NOIEMBRIE 2020**

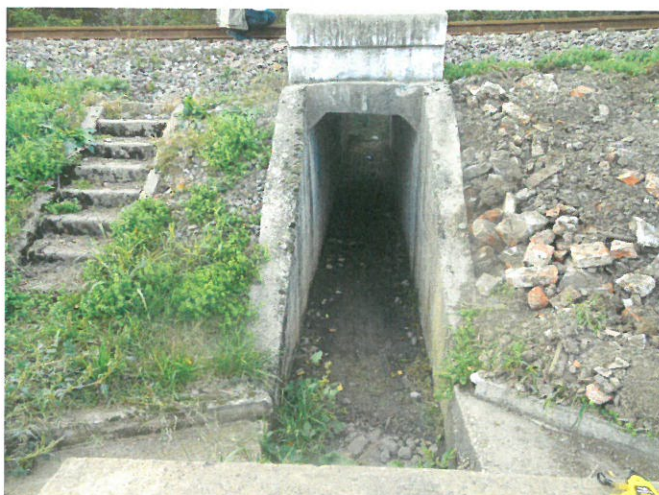
1. Vedere podeț din aval – culoare neuniformă, pete, muchii ciobite, exfolieri beton. Depuneri de aluviuni în podeț.

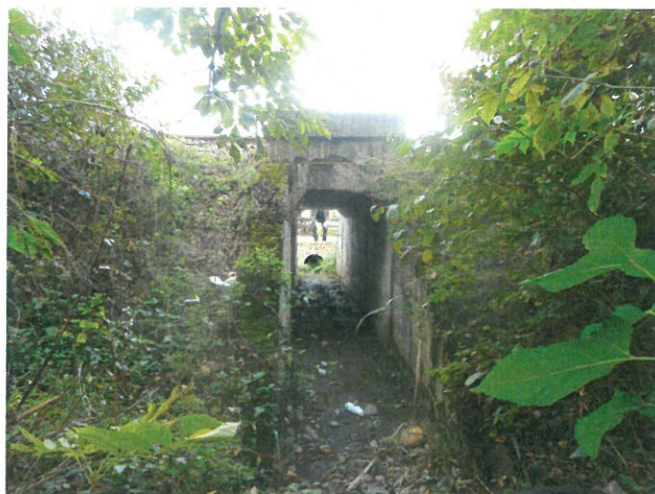
2. Vedere podeț din amonte – culoare neuniformă, pete, vegetație abundentă în zona podețului. Depuneri de aluviuni în podeț.

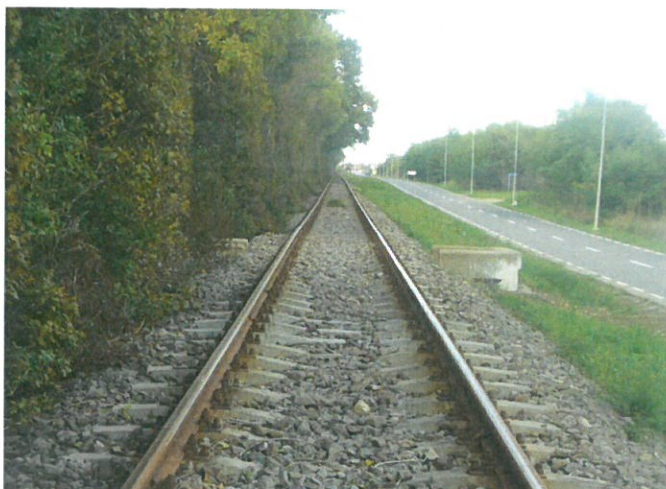
Calea pe podeț este realizată din șină tip 49, fără joante, fixată pe traverse de beton, în linie curentă și în zona podețului. Unele traverse sunt fisurate. **(Foto 1, 3 – ANEXA 2.2)**

3. Vedere podeț spre Aeroport Traian Vuia – lipsă parapet de protecție, vegetație crescută în gabaritul căii ferate.

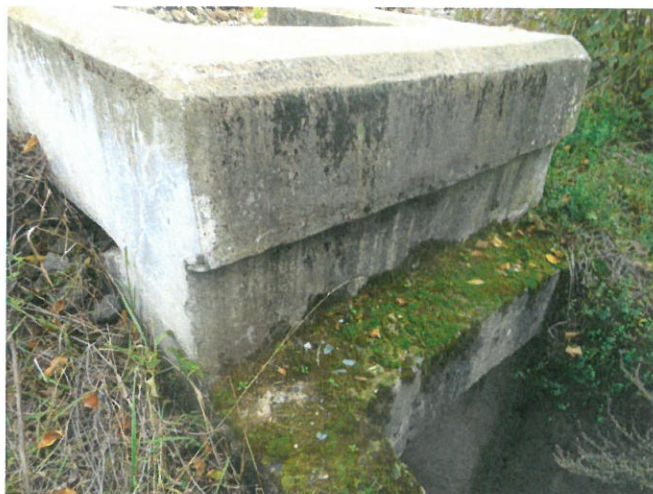
4. Timpan podeț amonte – culoare neuniformă, pete, muchii ciobite, exfolieri beton. Vegetație și mușchi crescute în zona podețului.

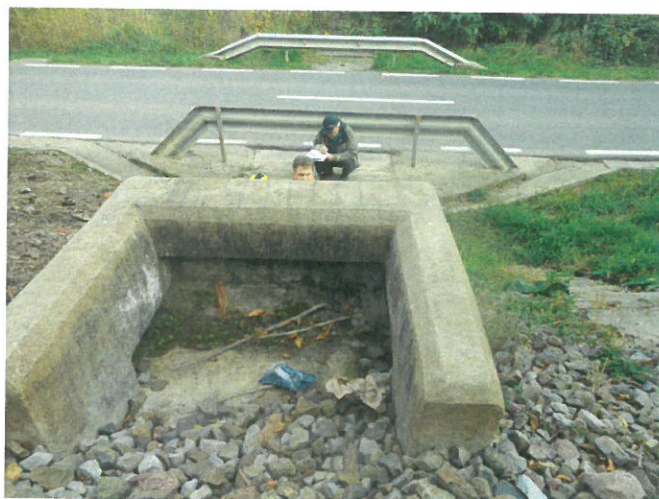
5. Timpan podeț aval – lipsă parapet de protecție, culoare neuniformă, pete, exfolieri beton.

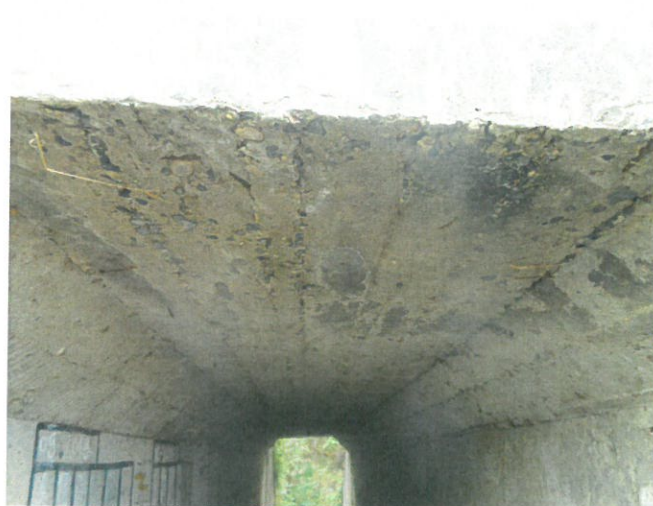
Suprastructura podețului este alcătuită dintr-un cadru C1 turnat monolit, cu deschiderea teoretică de 1,20m și lumina de 1.00m. La inspecția vizuală a podețului s-au constatat culoare neuniformă, pete, infiltrații, muchii ciobite, segregări, exfolieri beton. Lipsește parapet de protecție de pe timpanele podețului. **(Foto 1, 2, 3, 4, 5, 6 – ANEXA 2.2)**

6. Vedere intrados podeț – culoare neuniformă, pete, infiltrații, muchii ciobite, segregări, exfolieri beton.

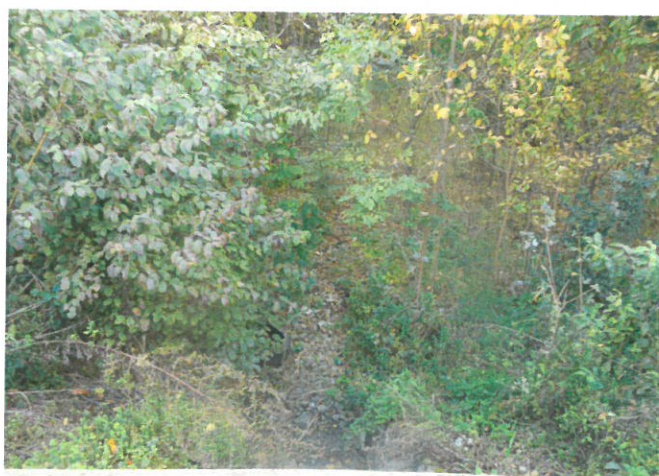
Podețul asigură descărcarea apelor provenite din precipitații. Albia este pereata cu pereu din piatra, acoperit cu depuneri de aluviuni. În amonte de podeț albia este neamenajată, cu vegetație crescută în albie, inclusiv arbuști și copaci. **(Foto: 1, 2, 7 - ANEXA 2.2)**

7. Vedere amonte de podeț – albie neamenajată, vegetație crescută în albie, inclusiv arbuști și copaci.

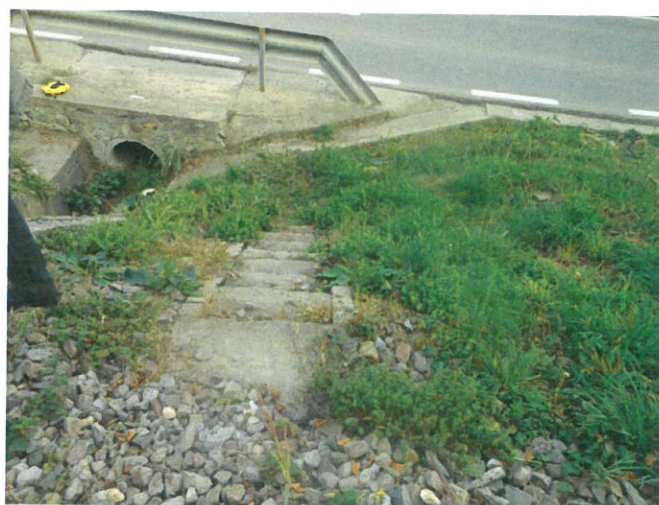
Scara de acces de pe taluz prezintă degradări și sunt acoperită cu vegetație. **( Foto: 1, 8 - ANEXA 2.2)**

8. Vedere aval de podeț, racordare cu podețul de drum.
