**EXPERTIZĂ TEHNICĂ  
PODEȚ KM 5+358**

## **„Realizare conexiune feroviară cu Aeroportul Internațional Traian Vuia Timișoara” – Studiu de Fezabilitate**

## **RAPORT PRIVIND EXPERTIZĂ TEHNICĂ PODEȚ KM 5+358**

**REVIZIA: 0 / NOIEMBRIE 2020**

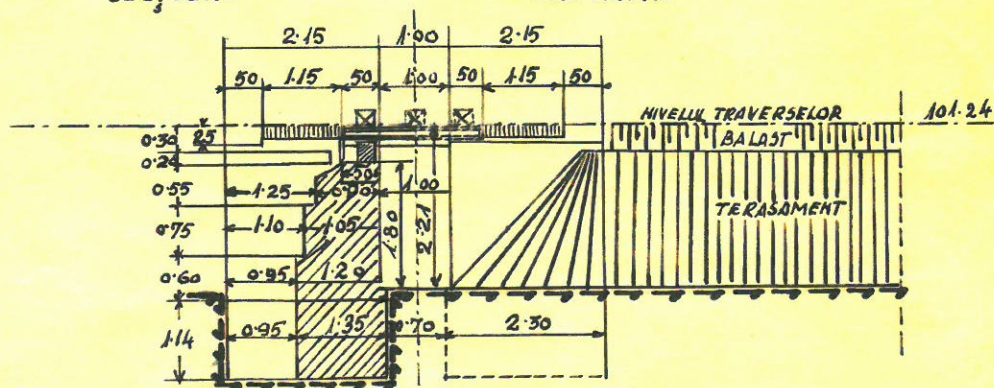
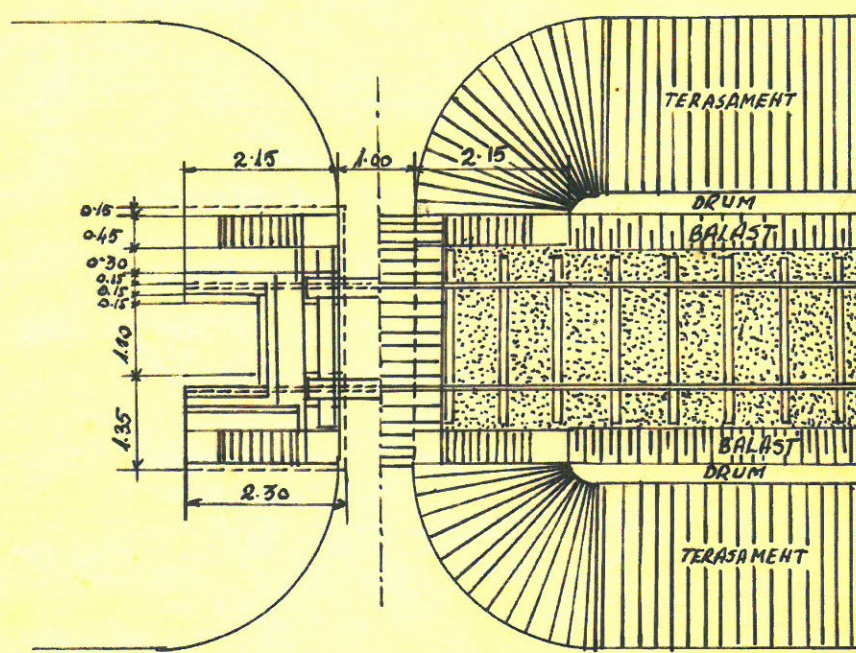
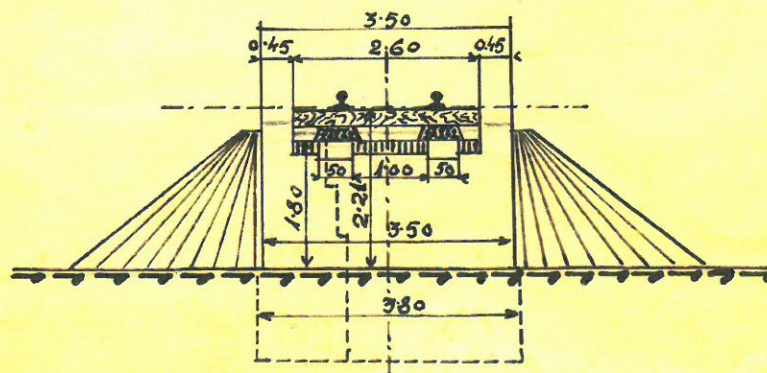
## SECTIUNE

## ELEVATIE

## PLAN

SECȚIUNE TRANSVERSALĂ

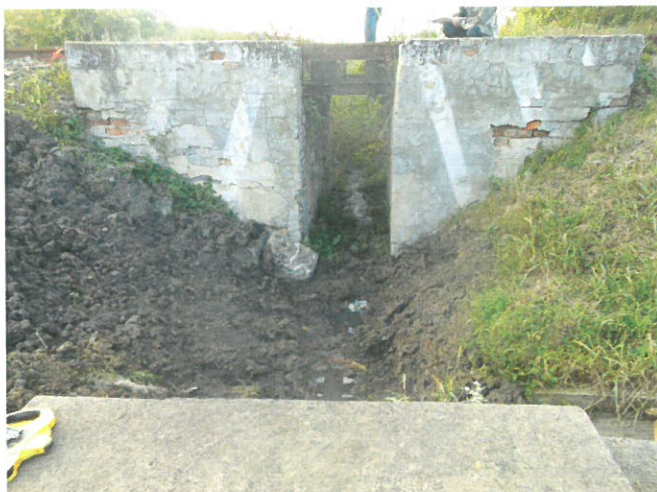
1. Vedere podeț din aval – lipsă parapet de protecție, fisuri, crăpături în elevații, tencuială căzută, cărămizi dislocate, albie neamenajată.

Suprastructura podețului este alcătuită din 2 pachete a câte 5 șine tip 45 dispuse la distanța de 1.50m interax. La inspectia vizuală a podețului s-au constatat că pachetele de șine sunt ruginite, lipsește parapetul de protecție. **(Foto 1 – ANEXA 2.2)**

Scara de acces de pe taluz prezintă degradări și este acoperită cu vegetație. **(Foto: 1, 2 - ANEXA 2.2)**

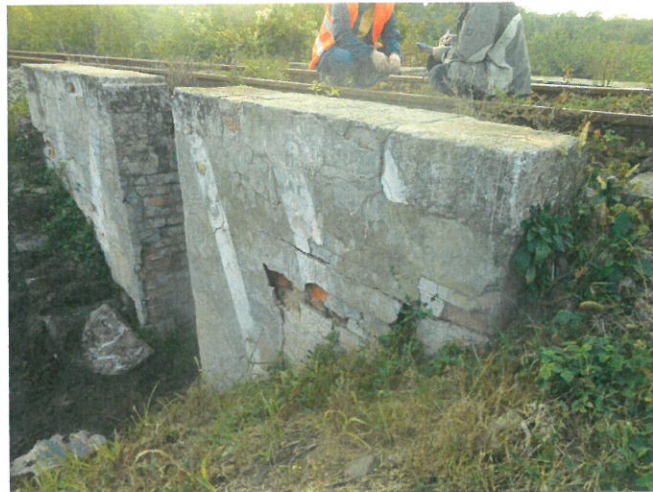
2. Vedere podeț din aval – lipsă parapet de protecție, fisuri, crăpături în elevații, tencuială căzută, cărămizi dislocate, scară de acces degradată. Vegetație crescută pe podeț.

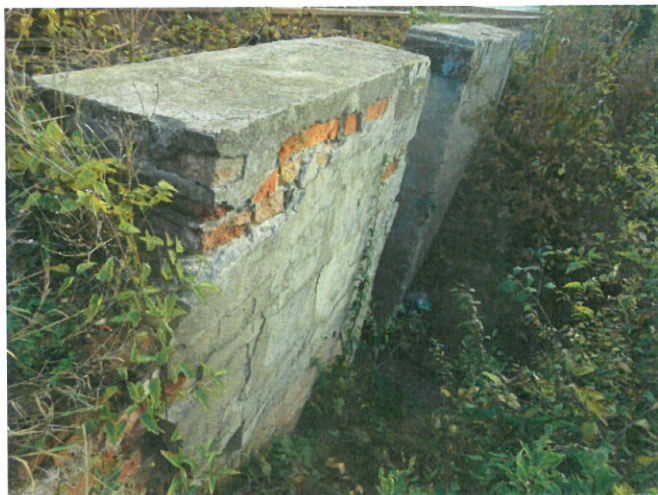
3. Vedere podeț din amonte – lipsă parapet de protecție, fisuri, crăpături în elevații, tencuială căzută, cărămizi dislocate. Vegetație crescută pe podeț și albie.

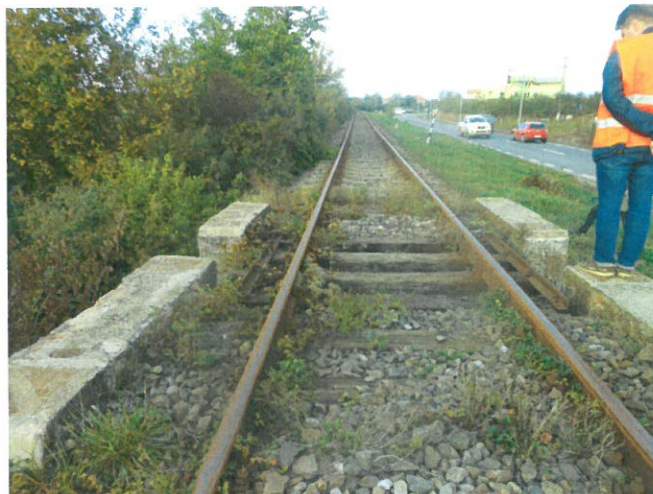
4. Suprastructura căii ferate pe podeț – lipsă parapet de protecție, traverse din lemn degradate, crăpate. Vegetație crescută pe podeț.

Calea pe podeț este realizată din șină tip 49, fără joante, cu prindere directă a traverselor din lemn de pachetele de șine. Traverse de lemn sunt degradate, crăpate. Pe podeț este crescută vegetație. **(Foto 4 – ANEXA 2.2)**

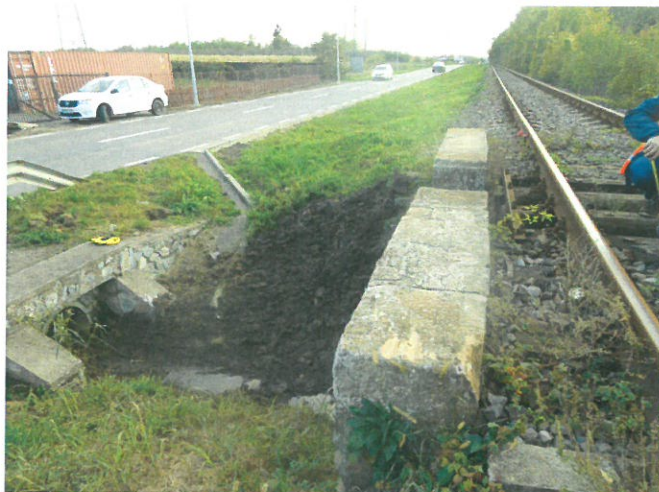
5. Vedere aval de podeț, racordare cu podețul de drum – tencuială degradată, vegetație crescută pe podeț, albie neamenajată.

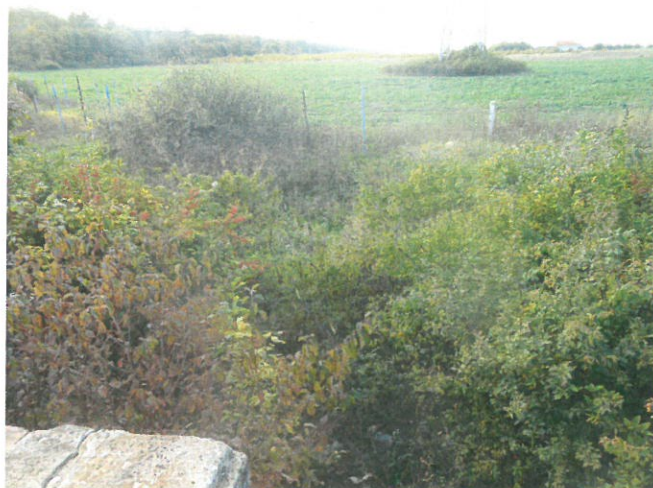
6. Vedere amonte de podeț – albie neamenajată, colmatată cu vegetație

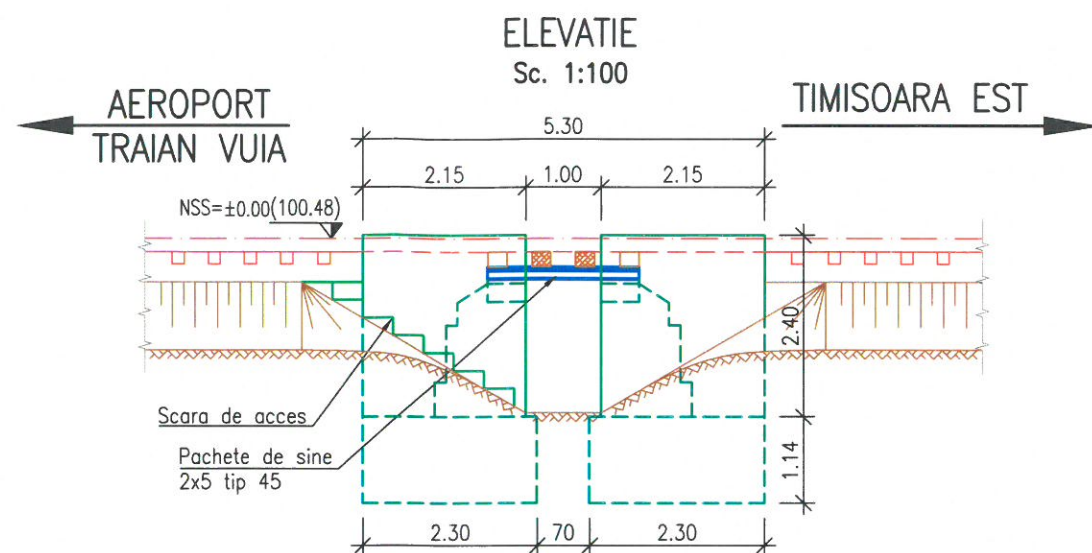
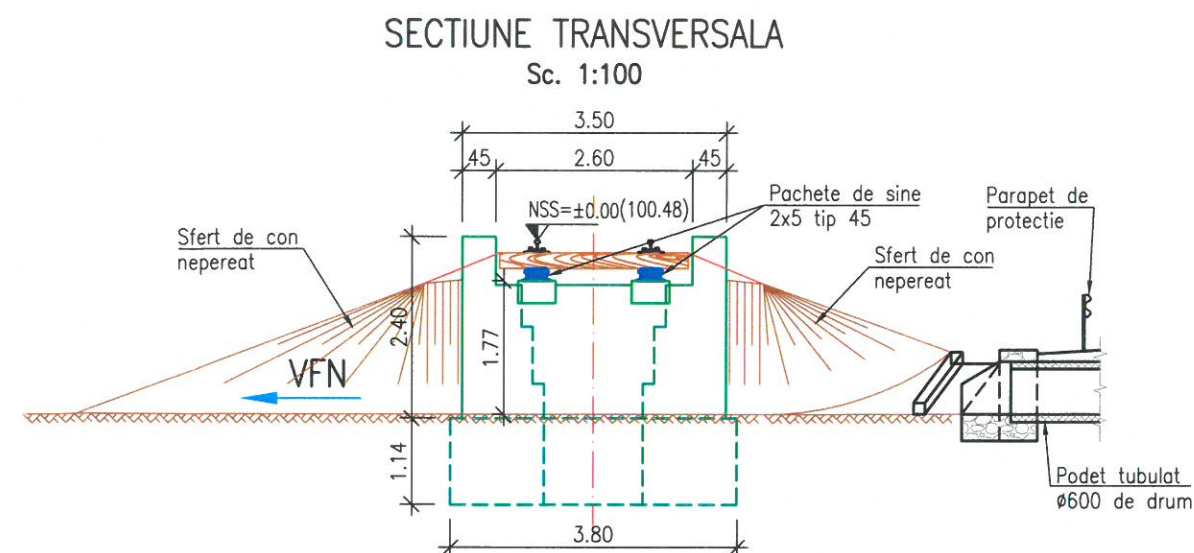
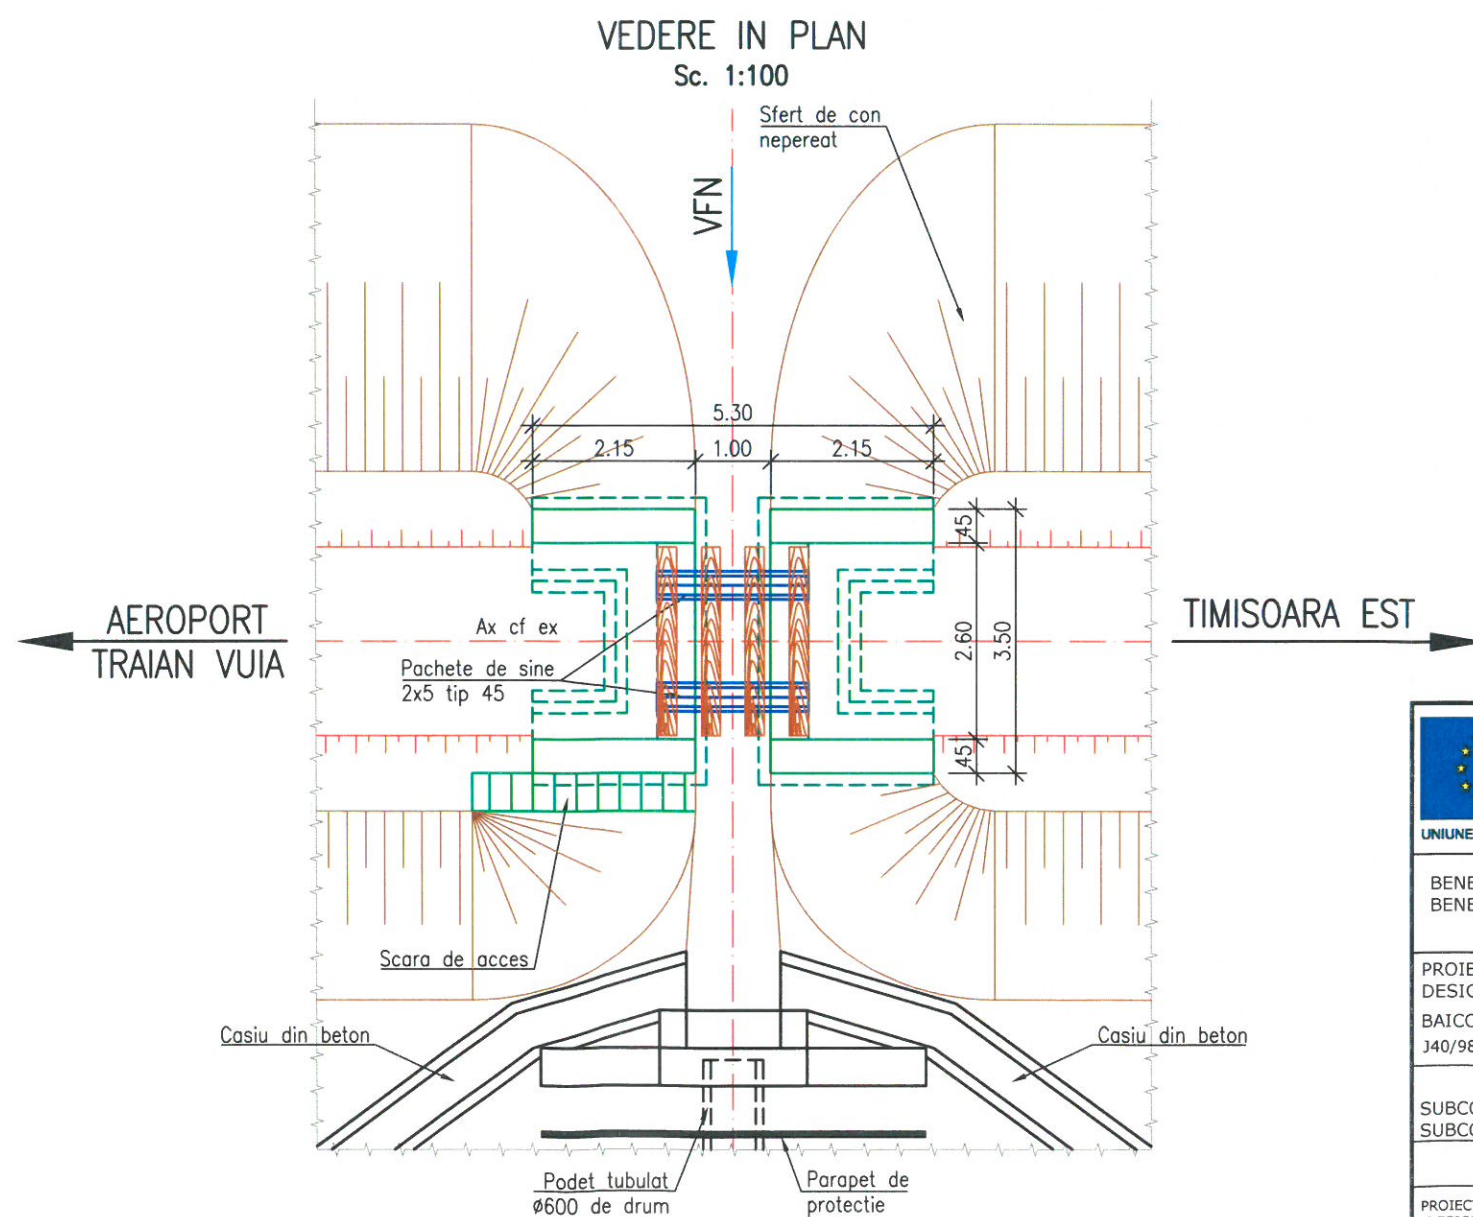
- date puse la dispozitie de Beneficiar (fisa podetului);
- date culese de pe teren cu ocazia vizitarii obiectivului (masuratori, fotografii relevante), studiu topografic;
- II. Conform datelor culese de pe teren se constata urmatoarele:
- Pachetele de sine sunt ruginite;
- Culeele din zidarie de caramida prezinta fisuri, crapaturi, tencuiala cazuta, caramizi dislocate;
- Lipseste parapetul de protectie;
- Albia pe zona podetului este neamenajata si cu vegetatie.
