*Studiu de Fezabilitate pentru reabilitarea liniei feroviare Craiova-Drobeta Turnu Severin-Caransebes, parte a
Coridorului Orient/Est-Mediteranean*

STUDIU DE FEZABILITATE FINAL

ANEXA 05

Descrierea situației existente Tuneluri

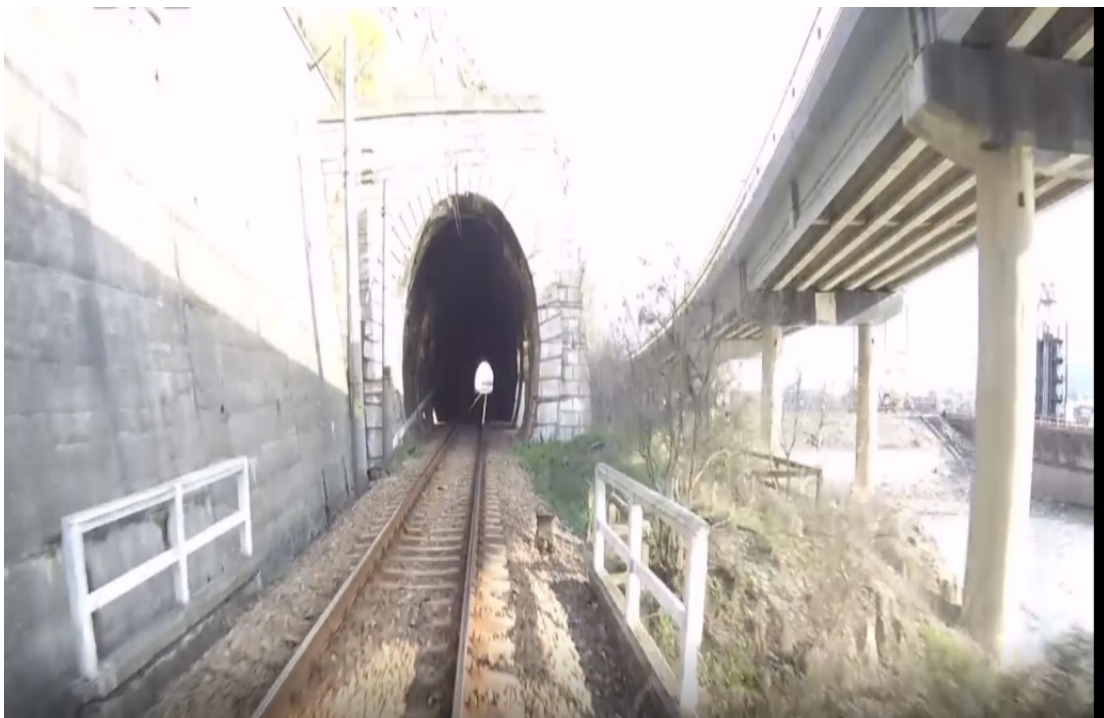
Figura 1: Vedere portal Tunel Moșu

Din fișa tunelului, defectele consemnate sunt: beton degradat, infiltrații de apă. Tot din fișa tunelului rezultă ca acesta se află într-o stare bună.

- Betonarea golurilor din căptușeala tunelului;
- Hidroizolarea la intrados a zonelor cu infiltrații de apă pe inelele 5-13 cu o membrană de 2-3 mm grosime aplicată prin pulverizare, protejată cu un beton torcretat armat de 4-5 cm grosime. Înainte de

aplicarea hidroizolației, se dă jos torcretul existent de pe intradosul tunelului, se curăță suprafața și se injectează eventualele fisuri;

- Zonele umede sau zonele cu infiltrații de pe picioarele drepte din câmpul inelelor care au fost executate la zi, se vor impermeabiliza prin injecții cu rășini în masa căptușelii;
- Zonele umede sau zonele cu infiltrații pe boltă de pe inelele executate la zi vor fi etanșate cu rășini injectate în masa căptușelii;
- Drenarea rosturilor dintre inele (rosturi care prezintă umezeală și infiltrații sau degradări, și rosturile adiacente zonelor cu infiltrații), cu descărcarea apelor în rigola laterală;
- Curățarea canalului existent;
- Execuția unui canal nou de colectare și evacuare a apelor pe partea dreaptă;
- Rectificare niveletei (dacă este cazul, după analizarea înscrierii gabaritului în tunel).

- Îndepărtarea vegetației de pe șanțurile aripilor la intrare și ieșire, de pe șanțuri și portale și repararea lor dacă este cazul.

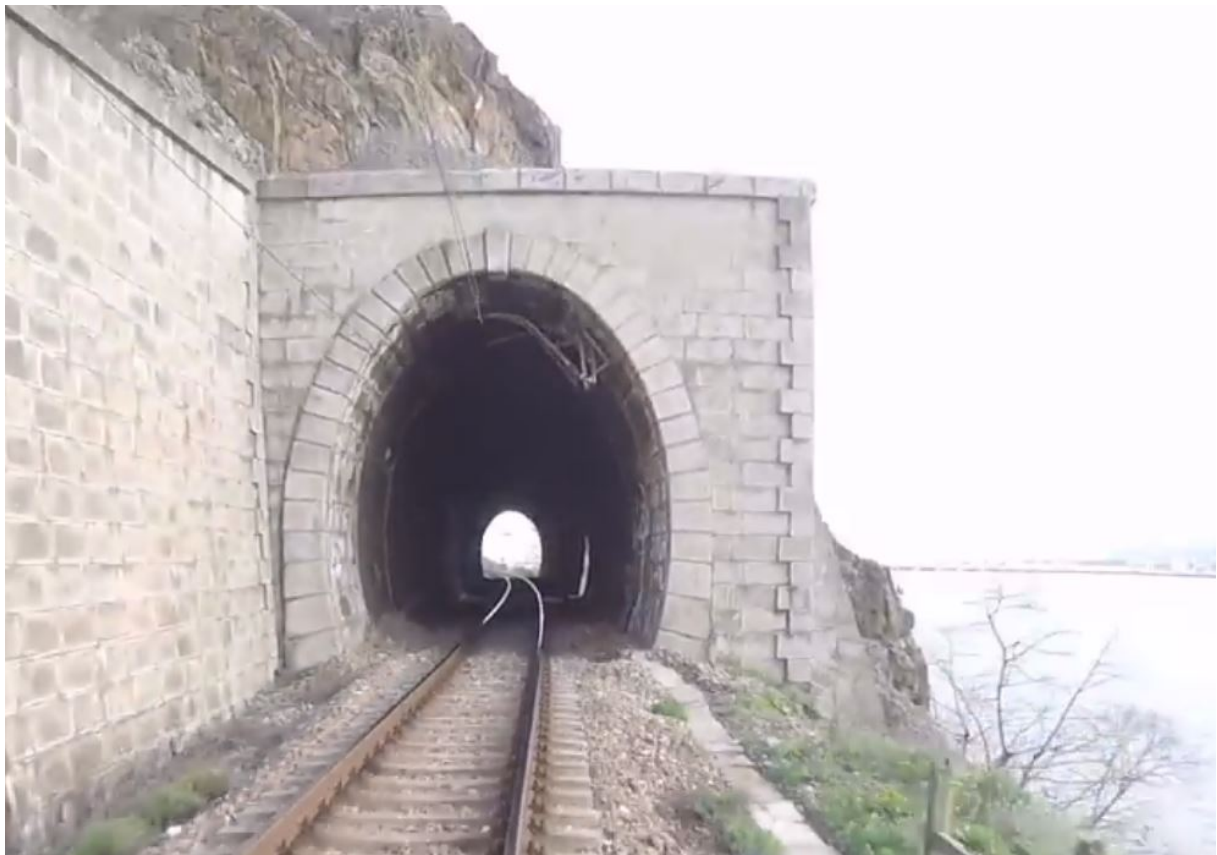
Figura 3: Tunel Baba existent

Din fișa tunelului, primele date consemnate au fost anul 1970 când apărarea din dreptul inelului 9 s-a degradat.

În perioada octombrie 2008 - iulie 2018, apărarea de gabioane degradată și slabe infiltrații de apă în tunel.

- Etanșarea zonelor cu infiltrații și a zonelor umede din câmpul inelelor prin injecții interne cu rășini în căptușeala tunelului;
- Injecția zonelor cu beton segregat și eventuale fisuri;
- Drenarea rosturilor dintre inele (rosturi care prezintă umezeală și infiltrații sau degradări, și rosturile adiacente zonelor cu infiltrații), cu descărcarea apelor în rigola laterală;
- Curățarea canalului existent;
- Execuția unui canal nou de colectare și evacuare a apelor pe partea stângă;
- Rectificare niveleței (dacă este cazul, după analizarea înscrierii gabaritului în tunel).

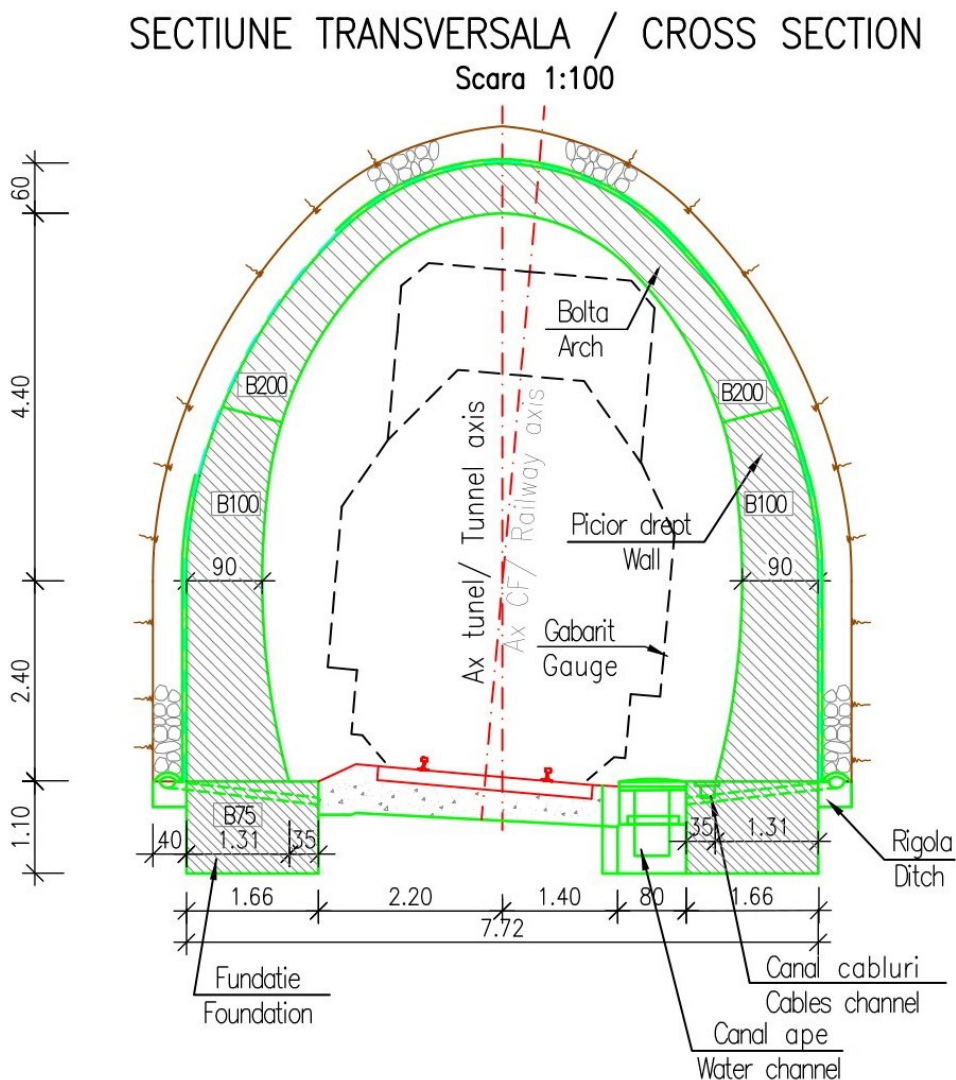
Figura 4: Date geometrice secțiune tip - Tunel Baba

- în secțiune longitudinală: 2 portaluri și 14 de inele cu lungime variabilă între 3 m și 8 m;
- tunelul iese la zi pe două porțiuni spre lac și are două portaluri boltite cu pereți drepți la ieșirea din tunel spre lac, inelele nr. 6 și nr. 10.
- în secțiune transversală are următoarea alcătuire:
- căptușeala realizată din beton armat are trei tipuri de secțiuni: inel tip 60 cm, 70 cm și 80 cm la cheie;
 - hidroizolație la extradados din două straturi de carton asfaltat între trei straturi de bitum, șapă de protecție și pe toată suprafața extradadosului căptușelii și dren din piatră spartă între căptușeală și teren.

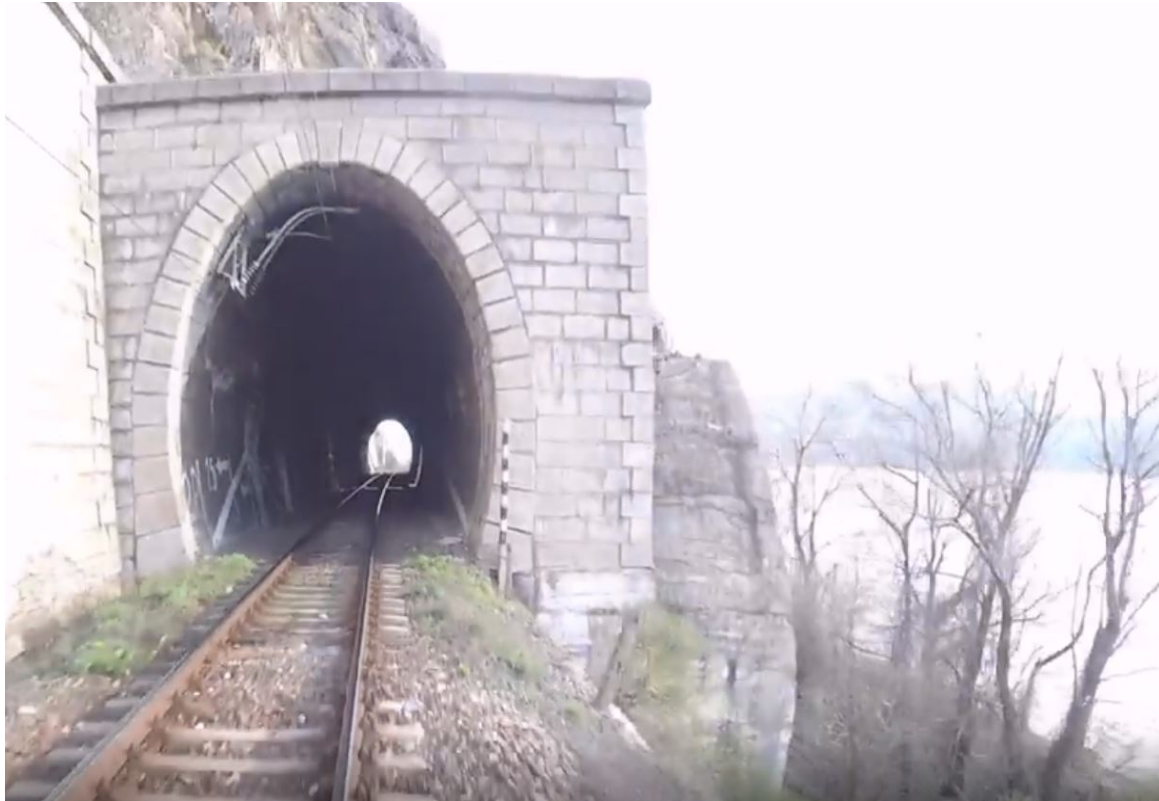
Figura 5: Tunel Vir existent

Ca urmare a acțiunii valurilor roca de acoperire a fundației inelului ultim al portalului ieșire s-a spălat, periclitând stabilitatea tunelului.

Conform fișei tehnice a tunelului în perioada 1975-1982 s-au executat lucrări de protecție a fundației portalului ieșire și a ultimului inel. Începând din 1982 s-au executat lucrări de apărare a taluzului dinspre lac pe lungimea tunelului fundând sistemele de protecție pe platforma vechii căi ferate imersate la adâncimea de 20-25 m față de nivelul lacului de acumulare și au fost ridicate cu 2 m peste nivelul maxim al lacului.

În septembrie 2006, dinspre lac s-a observat o fisură orizontală la capătul intrare a tunelului.

În octombrie 2008 apar ușoare infiltrații de apă la intrados iar la exterior zidul din piatră brută are rosturile degradate, fisurate și se identifică pietre dislocate. Aceste defecte au fost depistate și în luna martie 2018.

- Examinarea atentă a lucrărilor de apărare a taluzului dinspre lac pe toată lungimea tunelului, a zidului de sprijin care apără fundațiile piciorului aval, și refacerea/repararea lor dacă este cazul.

- Consolidarea căptușelii tunelului pe zona fisurată a capătului intrare prin inele (închise pe tot conturul) din beton armat (fie la interior dacă spațiul permite, fie înglobate (total sau parțial) în căptușeala tunelului.

- Etanșarea zonelor cu infiltrații și a zonelor umede din câmpul inelelor prin injecții interne cu rășini în căptușeala tunelului;
- Injectarea zonelor cu beton segregat și eventuale fisuri;

- Drenarea rosturilor dintre inele (rosturi care prezintă umezeală și infiltrații sau degradări, și rosturile adiacente zonelor cu infiltrații), cu descărcarea apelor în rigola laterală;

- Curățarea canalului existent;
- Execuția unui canal nou de colectare și evacuare a apelor pe partea stângă;
- Rectificare niveleței (dacă este cazul, după analizarea înscrierii gabaritului în tunel).

- Îndepărtarea vegetației de pe șanțurile aripilor la intrare și ieșire, de pe șanțuri, portaluri și repararea lor dacă este cazul

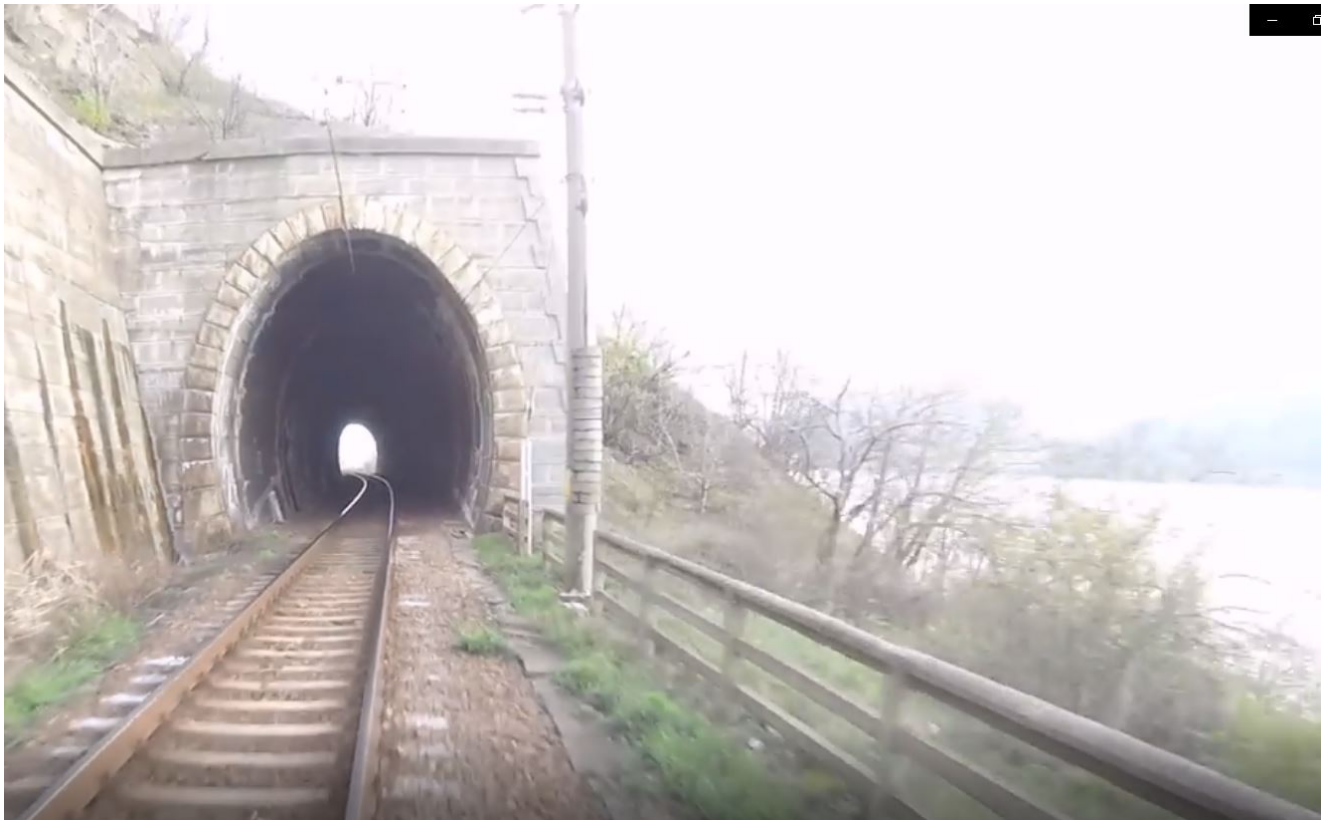
Figura 7: Tunel Virviorova existent

Pe versant peste tunel se află 2 cascaderi cu scurgere în lac cu cascade pentru apele torențiale din zonă.

Din anexa la fișa tehnică a tunelului reiese că primele infiltrații au apărut în anul 2008 la intradosul penultimului inel pe partea dreaptă și inel 3 capătul intrare tot pe partea dreaptă. Această situație a fost semnalată și la ultima revizie din iulie 2018.

- Etanșarea zonelor cu infiltrații și a zonelor umede din câmpul inelelor prin injecții interne cu rășini în căptușeala tunelului;
- Injectarea cu rășini a eventualelor fisurilor/rosturilor de turnare care prezintă infiltrații sau săruri;
- Drenarea rosturilor dintre inele (rosturi care prezintă umezeală și infiltrații sau degradări, și rosturile adiacente zonelor cu infiltrații), cu descărcarea apelor în rigola laterală;
- Curățarea canalului existent;
- Execuția unui canal nou de colectare și evacuare a apelor pe partea stângă;
- Rectificare niveleței (dacă este cazul, după analizarea înscrierii gabaritului în tunel).

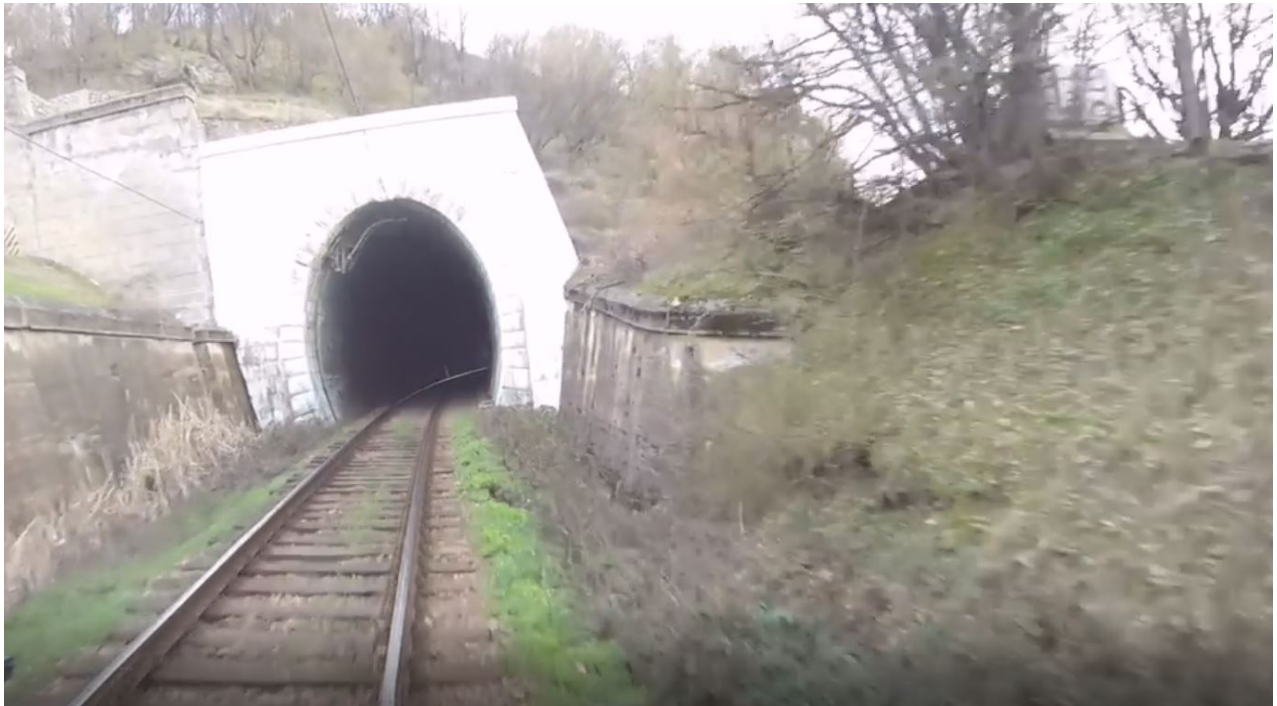
Figura 9: Tunel Bahna existent

Din fișa tunelului, primele date consemnate au fost în perioada 1997 când au apărut infiltrații în tunel la rosturile inelelor 7-8, 8-9, 9-10, 11-12. Infiltrațiile au produs țurțuri care au atins linia de contact. S-a efectuat etanșarea cu spumă poliuretanică la rosturi care a dat un rezultat parțial deoarece apa se prelinge pe pereți și nu a mai afectat linia de contact.

- infiltrații în dreptul rostului 8-9;
- fisuri superficiale la inelul 10 pe zona bolții și tencuială pe alocuri, burdușită și infiltrații prin fisuri.
- infiltrații la inelul 12 pe toată lungimea bolții până la nașterea ei.

- Injectarea cu rășini a fisurilor și a rosturilor de turnare;

- Etanșarea zonelor cu infiltrații și a zonelor umede din câmpul inelelor prin injecții interne cu rășini în căptușeala tunelului pe zona Portal intrare-inel 8;
- Hidroizolarea la intrados cu o membrană de 2-3 mm grosime aplicată prin pulverizare, protejată cu un beton torcretat armat de 4-5 cm grosime pe zona inel 9 – Portal ieșire.
- Drenarea rosturilor dintre inele (rosturi care prezintă umezeală și infiltrații sau degradări, și rosturile adiacente zonelor cu infiltrații), cu descărcarea apelor în rigola laterală;
- Curățarea canalului existent;
- Execuția unui canal nou de colectare și evacuare a apelor pe partea stângă;
- Rectificare niveleței (dacă este cazul, după analizarea înscrierii gabaritului în tunel).

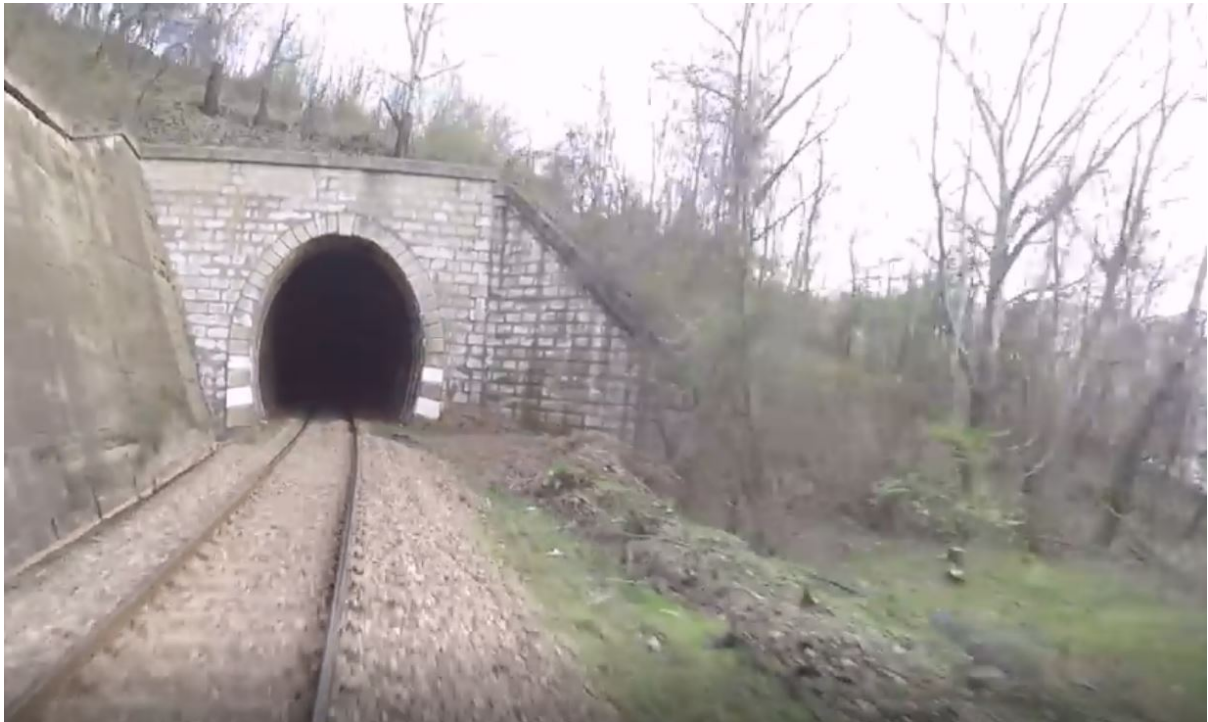
Figura 10: Tunel Alion existent

În anul 1972, în diferite perioade ale anului și anume: infiltrații de apă în zona bolții și la nivelul picioarelor drepte ale tunelului.

În data de 29.04.2011 sunt consemnate mici infiltrații în zona inelelor 16-17.

În data de 11.10.2013 în urma revizuirii s-a observat la nivelul picioarelor drepte și bolta tunelului infiltrații de apă între inelele 12-13, 17-18, de asemenea se observă de la inelul 18 spre inelul 27 la nivelul nașterii bolții pe dreapta crăpături extinse.

În data de 29.01.2015 s-au montat martori de sticlă pe anumite zone între inelele 18-27 pe dreapta la nivelul nașterii bolții. Se observă infiltrații de apă între inelele 12-13 și 17-18 la Portalul de la ieșire din tunel.

În data de 29.01.2018 se observă infiltrații de apă între inelele 12-13 și 16-17-18 la Portalul de la ieșire din tunel.

- Etanșarea zonelor cu infiltrații și a zonelor umede din câmpul inelelor prin injecții interne cu rășini în căptușeala tunelului;
- Injecția zonelor cu beton segregat și eventuale fisuri;
- Consolidarea zonelor inelelor (18-27) cu fisuri/crăpături la nașterea bolții pe partea dreaptă, cu grinzi inelare și transversale;
- Injecția fisurii longitudinale de pe bolta portalului intrare cu rășini;
- Drenarea rosturilor dintre inele (rosturi care prezintă umezeală și infiltrații sau degradări, și rosturile adiacente zonelor cu infiltrații), cu descărcarea apelor în rigola laterală;
- Curățarea canalului existent;
- Execuția unui canal nou de colectare și evacuare a apelor pe partea stângă;
- Rectificare niveletei (dacă este cazul, după analizarea înscrierii gabariturii în tunel).

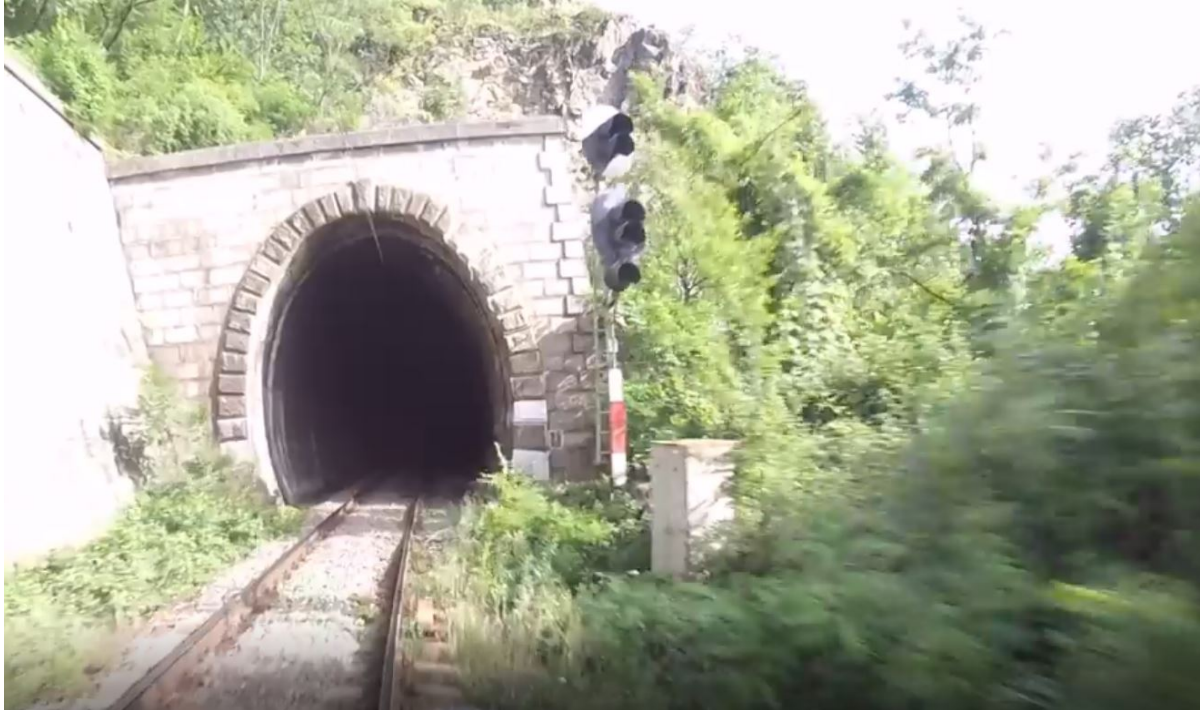
Figura 12: Tunel Tufari existent

Din fișa tunelului, primele date consemnate au fost în perioada 1972-1975 când au apărut infiltrații de apă sub formă de pete umede, picurări pe zona bolții și la nivelul picioarelor drepte ale tunelului.

În data de 29.01.2013 apar mici infiltrații la portalul ieșire.

În data de 29.01.2015 în urma revizuirii s-a observat infiltrații de apă la portalul ieșire.

- Etanșarea zonelor cu infiltrații și a zonelor umede din câmpul inelelor prin injecții interne cu rășini în căptușeala tunelului;
- Injectarea eventualelor rosturi de turnare/fisuri prin care se infiltrează apa sau au depuneri de săruri;
- Drenarea rosturilor dintre inele (rosturi care prezintă umezeală și infiltrații sau degradări, și rosturile adiacente zonelor cu infiltrații), cu descărcarea apelor în rigola laterală;
- Curățarea canalului existent;
- Execuția unui canal nou de colectare și evacuare a apelor pe partea stângă;
- Rectificare niveletei (dacă este cazul, după analizarea înscrierii gabaritului în tunel).

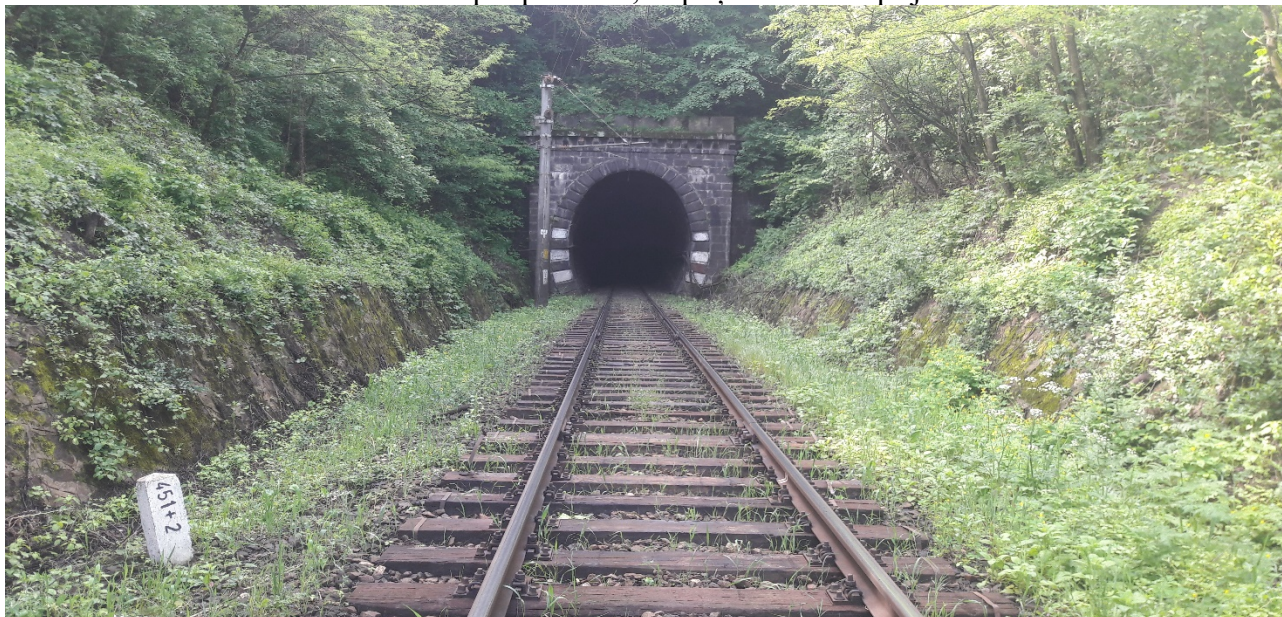
Figura 22: Vedere portal intrare Tunel Tîmpa

- În anul 1959 s-a executat hidroizolarea tunelului.
- În anul 1969 s-au executat lucrări de coborâre a niveletei pentru electrificarea liniei Craiova Caransebeș.
- În data de 11.05.1998 se observă infiltrații de apă la capătul ieșire al tunelului și o fisură la peretele din dreapta care au fost identificate și la reviziile din 25.02.2010, 25.02.2011, 27.02.2013.
- În data de 20.05.2000 s-a executat refacția liniei și s-a refăcut substratul de balast;
- În perioada de 29.04.2013 -27.04.2017 se observă infiltrații de apă la capătul ieșire al tunelului și o fisură la peretele din dreapta și infiltrații la capătul intrare pe partea dreaptă la circa 6 m de la portal și la 50m pe stânga și dreapta.
- În data de 27.04.2018 sunt semnalate infiltrații la capătul ieșire al tunelului.
