Faza/Phase S.F.

Studiu de Fezabilitate pentru Reabilitarea liniei feroviare Craiova - Drobeta Turnu Severin - Caransebes, parte a Coridorului Orient/Est Mediteranean - Feasibility Study For The Rehabilitation Of The Railway Line Craiova - Caransebes

Denumire / Title :
Plan de situatie pod km pr. 381 + 715 (km ex. 382+073)
Site plan bridge km pr. 381 + 715 (km ex. 382+073)

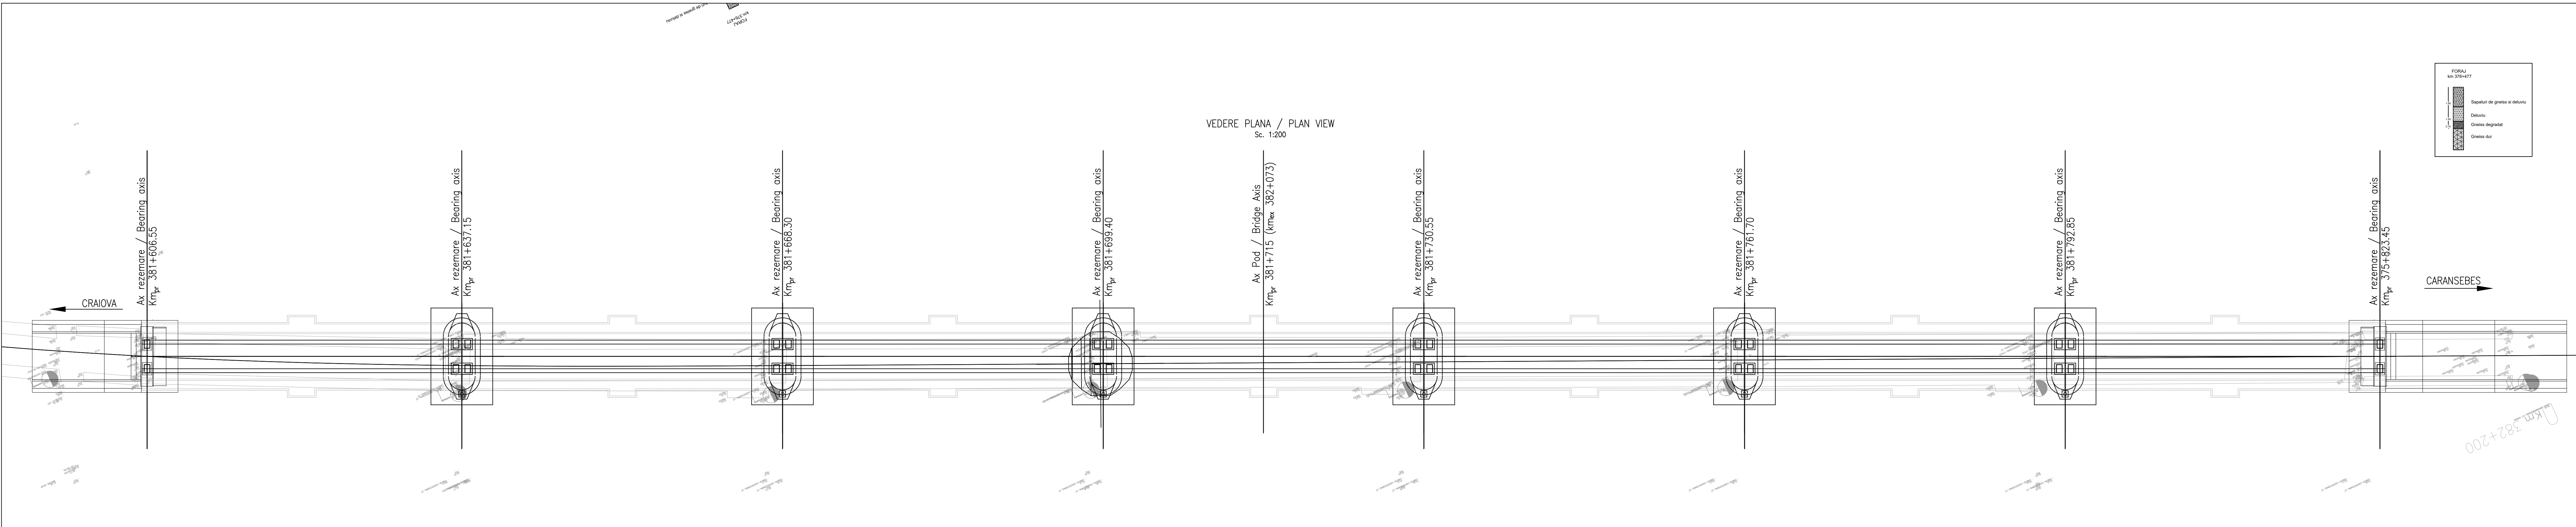
VEDERE PLANA / PLAN VIEW
Sc. 1:200

FORAJ
km 376+477

- 1.2 Sapaturi de gneis si deluviu
- 1.1 Deluviu
- 1.0 Gneis degradat
- 0.8 Gneis dur
