AUTOSTRADA DITRAU - TARGU NEAMT Tronson 1 km 0+000 – km 30+000

STUDIUL GEOTEHNIC

Beneficiar:	Compania Nationala de Autostrazi si Drumuri Nationale din Romania S.A.
Contract nr. :	92/58623/4275
Faza de proiectare	SF
Anul:	Februarie 2011

TRONSON 1: DITRAU - TULGHES

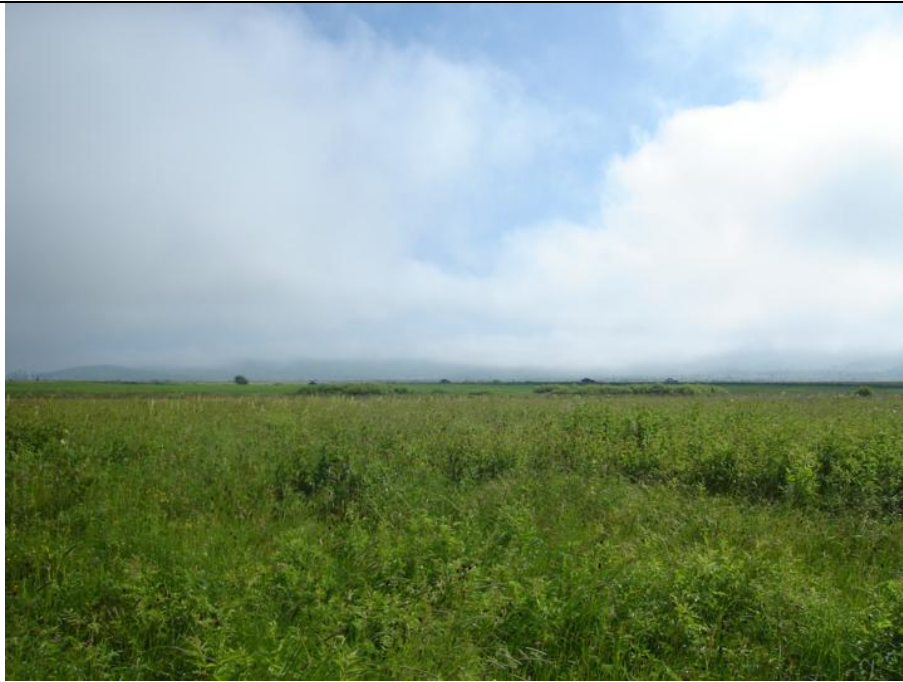
Foto 1 :Vedere km 0+300 spre km 0+600 – zona mlastinoasa cu vegetatie hidrofila

- La km 0+100 traseul traverseaza un canal de desecare inierbat, fara apa, cu latimea de 1.00 m si adancimea de 0.30 – 0.50 m.
- La km 0+200 traverseaza un canal de desecare, cu latimea de 1 m si adancimea de 0.4 – 0.5 m, fara apa.
- Intre km 0+200 / km 0+460 se traverseaza o zona mlastinoasa, cu balti in zonele depresionare si vegetatie hidrofila, care se intinde pe cca. 100 m dreapta si cca. 300 m stanga axulului tronsonului parcurs. (Foto 1)

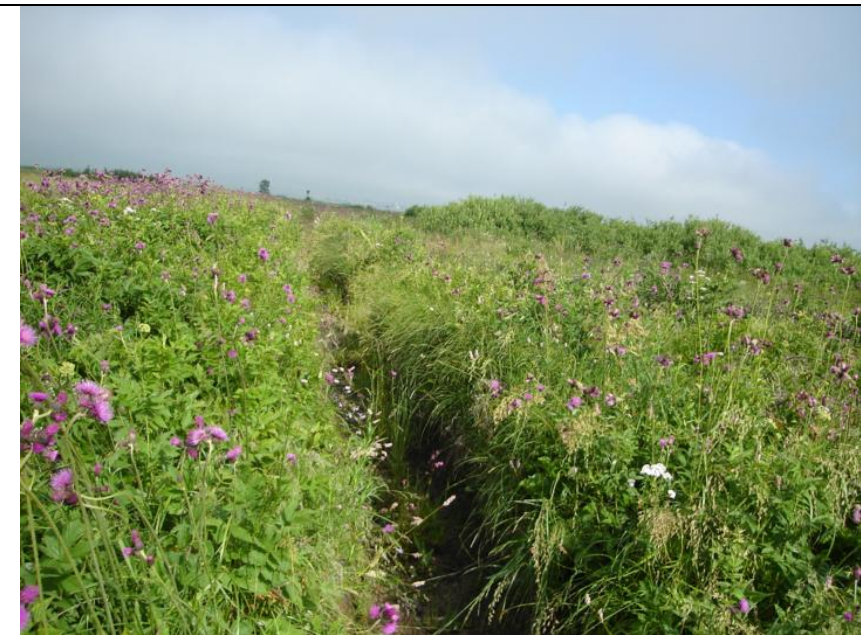
Foto 2 :km 0+430 canal de desecare perpendicular pe ax autostrada

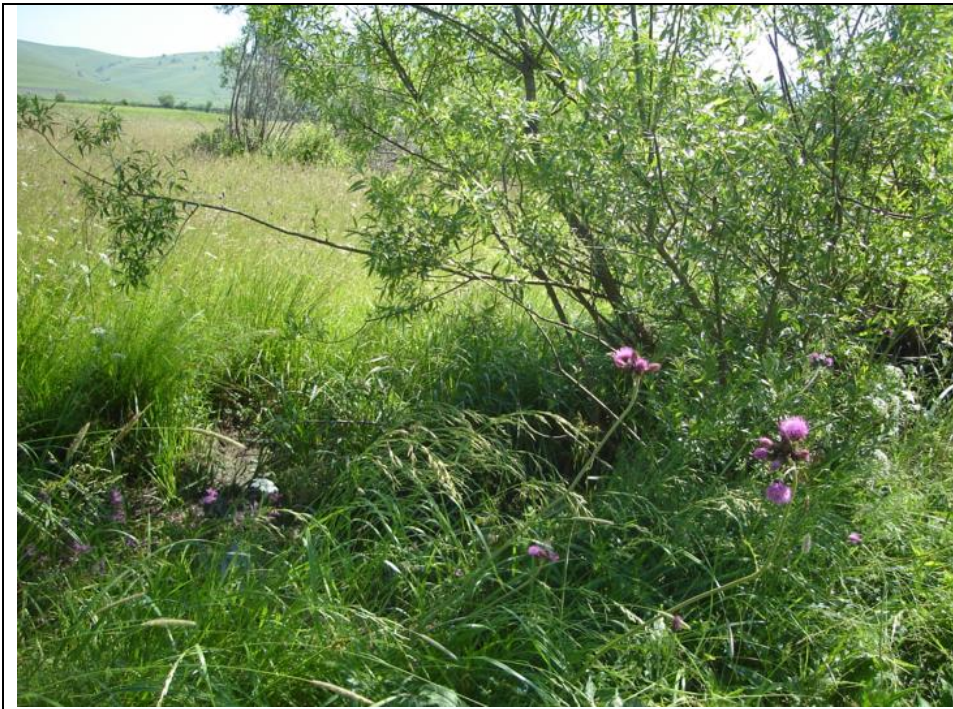
Foto 4 : km 2+280 parau

- Intre km 2+230 / km 2+280 : zona depresionara mlastinoasa, cu baltiri de apa si vegetatie hidrofila, mai coborata cu cca. 1.50 m fata de maluri, reprezentand lunca si albia unui parau traversata la km 2+280 ; albia minora (cu apa) are latimea de 1.20 -1.50 m si adancimea de 0.30 – 0.50 m (Foto 4)

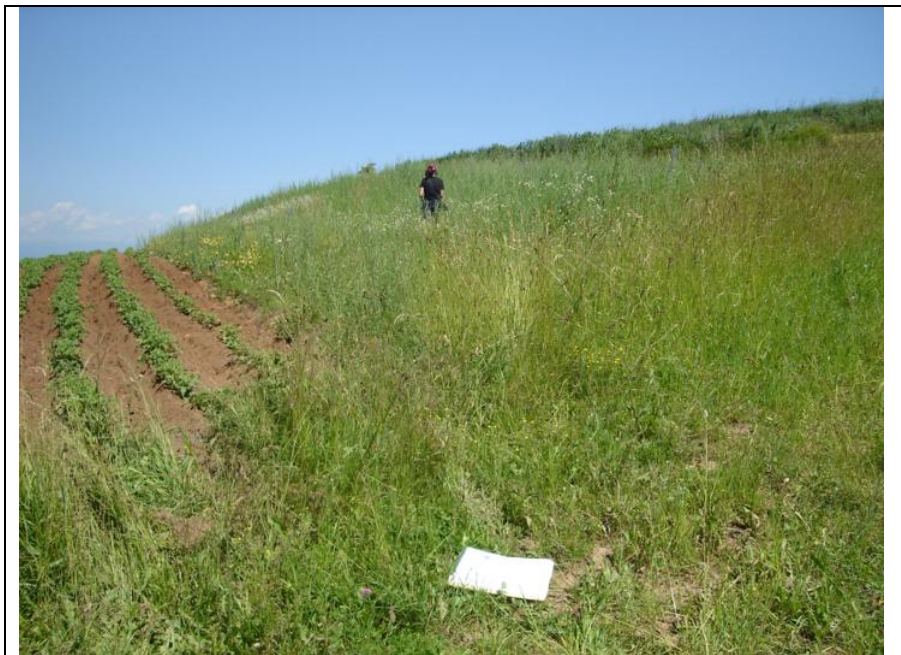
Foto 5 : Vedere km 3+520 spre km 3+600 – traseu in urcare pe deal

- La km 3+255 traverseaza (oblic) un parau cu latimea de 0.50 m si adancimea de 0.30 – 0.50 m. La cca 50 - 60 m stanga fata de ax, traseul autostrazii se invecineaza cu limita (gardul) cimitirului localitatii Ditrau.
- Intre km 3+255 / km 3+410 traseul autostrazii se invecineaza la stanga cu cimitirul localitatii Ditrau, a carui margine se apropie intre 50 m si 30 m fata de ax.
- Intre km 3+270 / km 3+630 – traseul autostrazii paraseste zona de campie aluvionara si urca pe versant, pe o panta ce creste progresiv de la 15°-20° spre 40°. Versantul este terasat in vederea lucrarilor agricole de-a lungul curbilor de nivel (razoare de aratura) si este acoperit cu fanete si culturi agricole. Nu prezinta fenomene vizibile de instabilitate. (Foto 5)

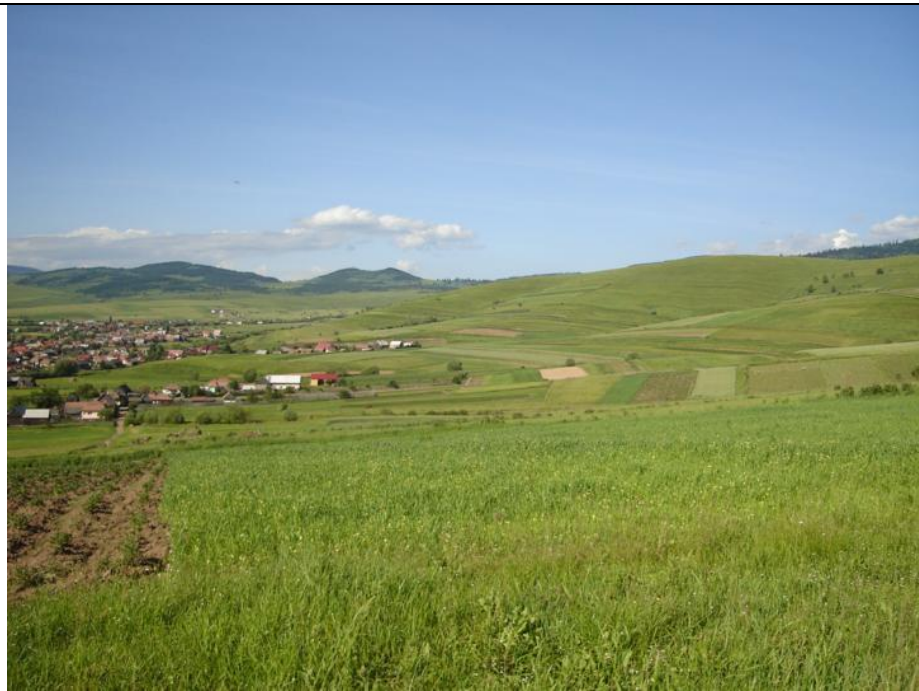
Foto 6 : Vedere traseu km 4+180 spre km 4+500

- La km 4+180 traseul traverseaza culmea dealului, relativ plana in profil transversal, acoperita de fanete, fara fenomene de instabilitate.

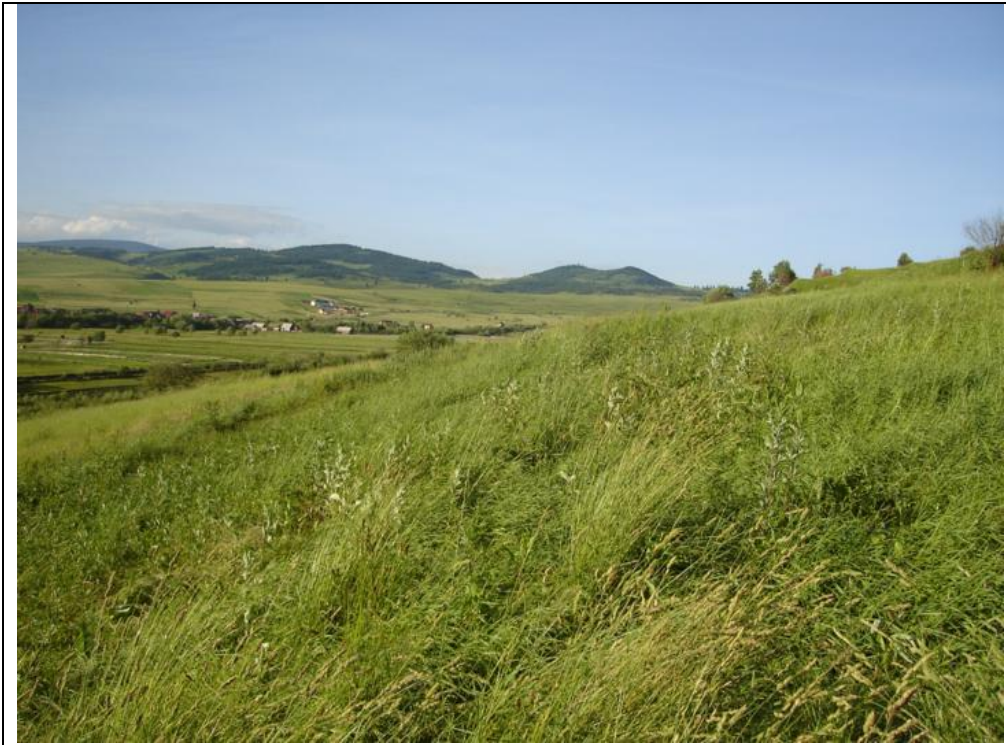
Foto 7 : Vedere km 5+490 spre km 5+550 – traseu pe curba de nivel

- Intre km 5+450 / km 5+950 traseul continua in profil de coasta, urmand aproximativ curba de nivel a dealului. Terenul inclina de la dreapta la stanga cu o panta cuprinsa intre 25° - 35° si este acoperit de fanate si culturi agricole, fara fenomene de instabilitate. In aratura se observa fragmente de roci eruptive. Versantul este terasat in urma lucrarilor agricole. (Foto 7)

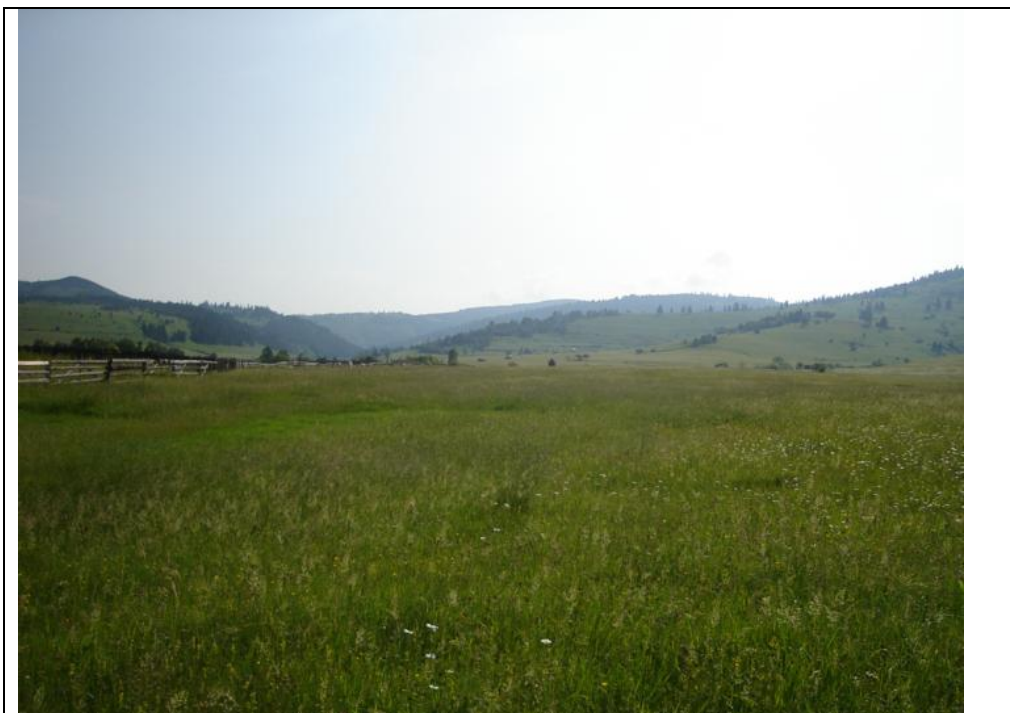
Foto 8 : Vedere km 6+720 spre km 6+900

- Intre km 6+350 / 7+840 traseul parcurge o zona de platou cu teren cvasiplan acoperit de fanete, fara fenomene vizibile de instabilitate. (Foto 8). Morfologic se prezinta sub forma unei vechi terase sau platforme de eroziune pe roci eruptive tari. Mici ogase inierbate si urmele de siroire indica faptul ca in sezonul de toamna-primavara platoul este supus fenomenului de pluvio-denudare. Acest parcurs monotone este fragmentat la traversarea unor valcele tributare paraului Ditrau :

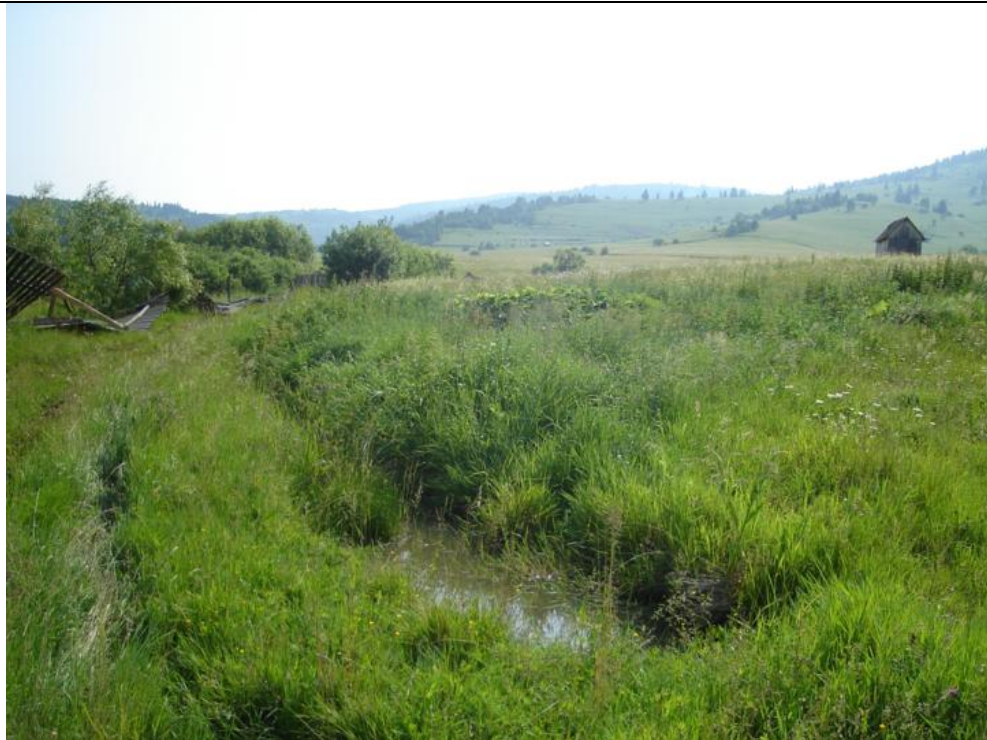
Foto 9 : Vedere km 6+970 zona mlastinoasa

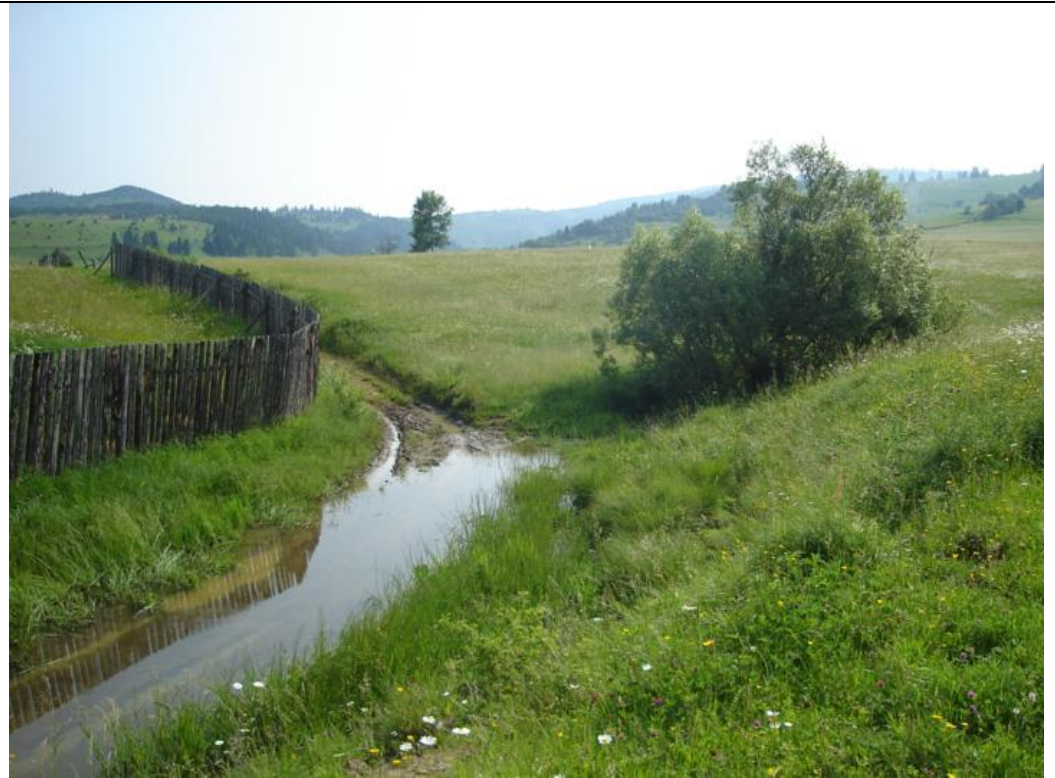
Foto 10 : km 7+060 – traversare parau si drum de tara

- Tot la km 7+060 traversează un drum de pământ paralel cu paraul. (Foto 10).
- La km 7+220 traversează un drum de pământ cu un fagăș erozional, cu lățimea de 3.00 m și adâncimea de 1.50 – 2.00 m, pe care sîruieste apa dinspre versant.
- La km 7+840 traversează o vale cu apă, având albia majoră de 50-60 m lățime și 3.00 – 5.00 m adâncime. Versanții cu profil în "U", sunt înierbati, fără fenomene de instabilitate. În lunca, terenul are umiditate excesivă și vegetație hidrofilă. Albia minoră are 1.50 – 1.70 m lățime, o adâncime a apei de 0.30 – 0.40 m și maluri acoperite de lastaris. Paralel cu albia minoră, în zona de lunca, traversează un drum de țară, de pământ.

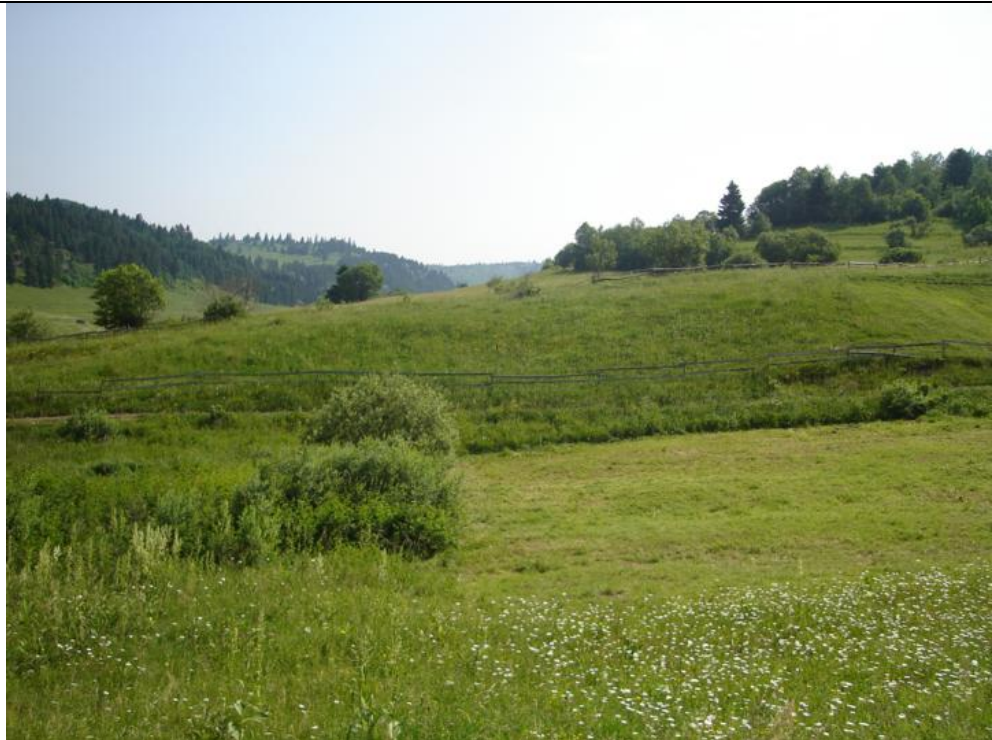
Foto 11 : km 7+840 – traversare vale si drum de tara

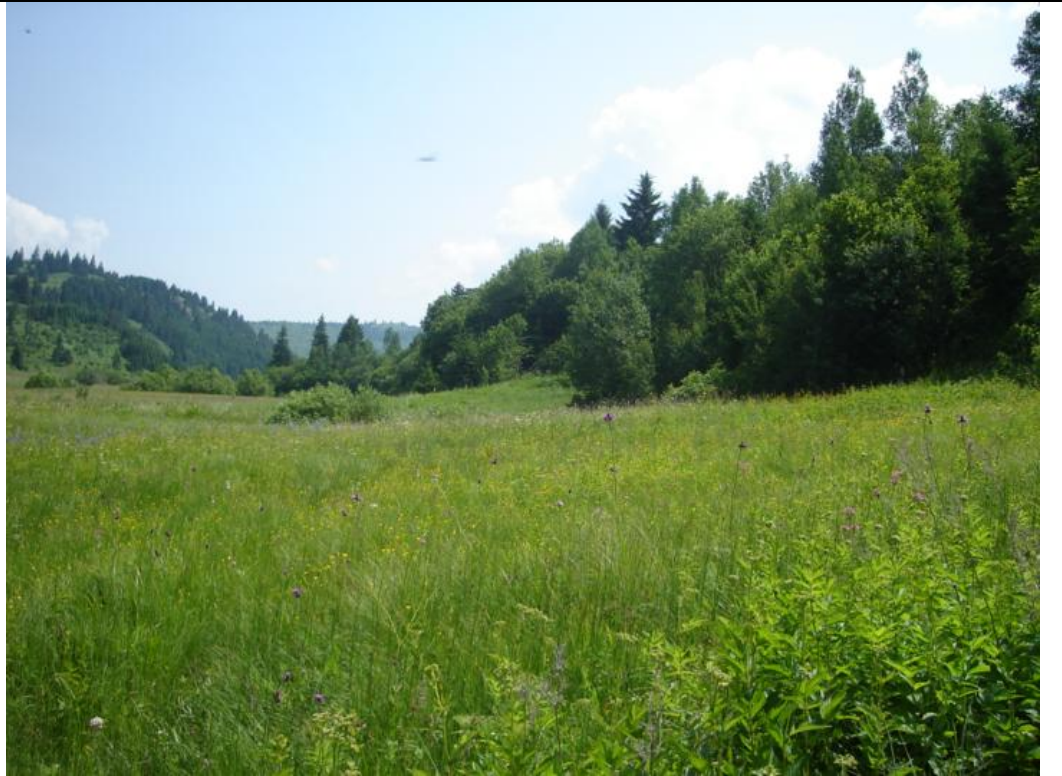
Foto 12 : Vedere km 8+410 spre km 8+500

palcuri de brazi) afloreaza roca stancoasa. La baza versantului (rapei) se dezvoltă lunca paraului Ditrau cu teren mlăstinos. (Foto 12).

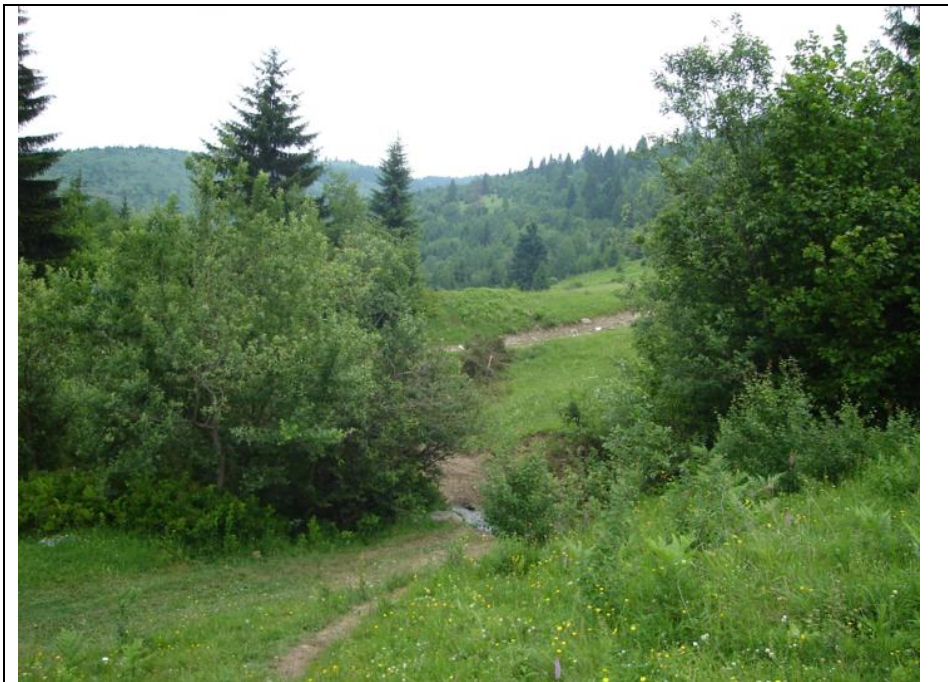
Foto 13 : Afluent al Ditraului, km 9+450

- La km 9+440 traverseaza un parau cu apa, afluent al Ditraului. Albia majora de 20-35 m latime si 5.00 m adancime, are versantii inierbati, fara fenomene de instabilitate. Albia minora, avand 1.50 – 2.00 m latime si 1.50 – 2.00 m adancime, are versantii relativ abrupti cu fenomene erozionale si prezinta aluviuni grosiere de dimensiunea blocurilor si bolovanisului. Adancimea apei este de 0.40 m. (Foto 13)

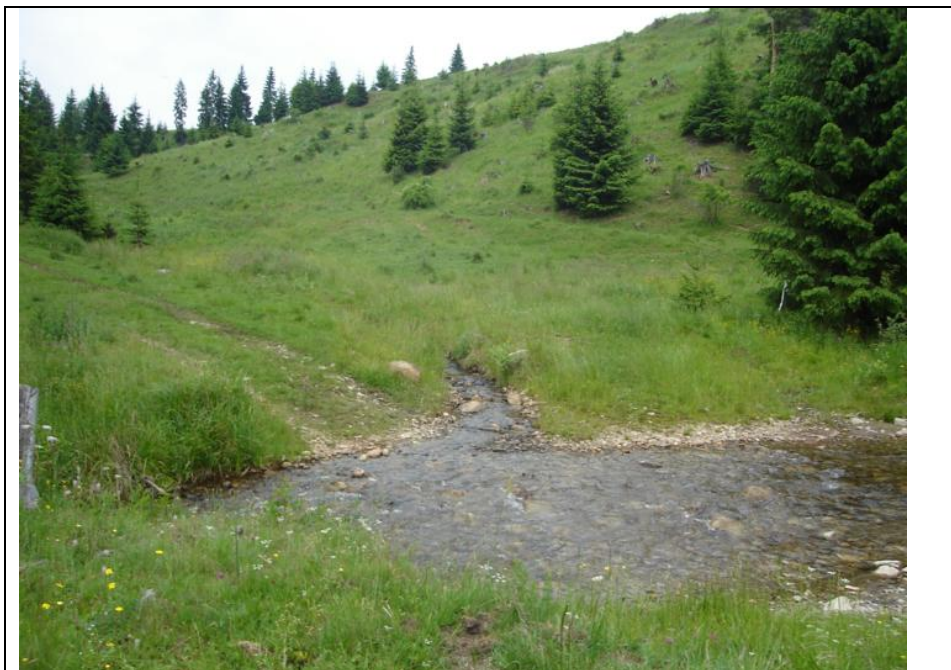
Foto 14 : Raul Ditrau cu mic afluent

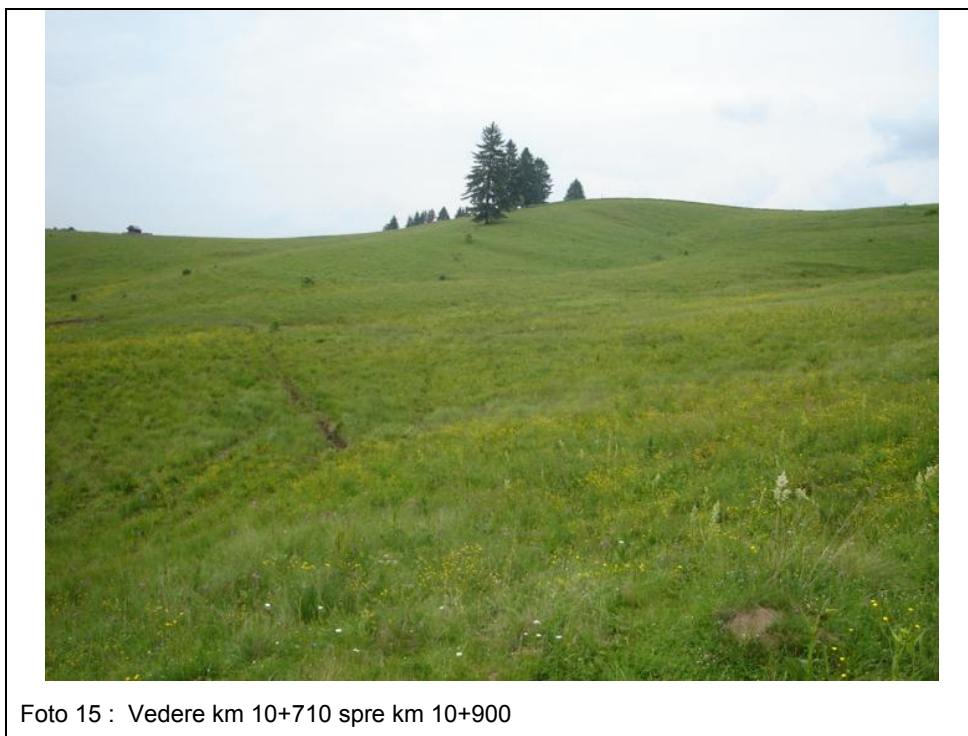
- Intre km 10+560 / km 10+650 : teren mlastinos (musteste de apa, cu vegetatie hidrofila).
- La km 10+710 traverseaza o zona depresionara (valcea), avand latimea de 50-60 m si adancimea de 7-8 m, ocupata de teren mlastinos si cu umiditate excesiva, cu vegetatie hidrofila. (Foto 15)

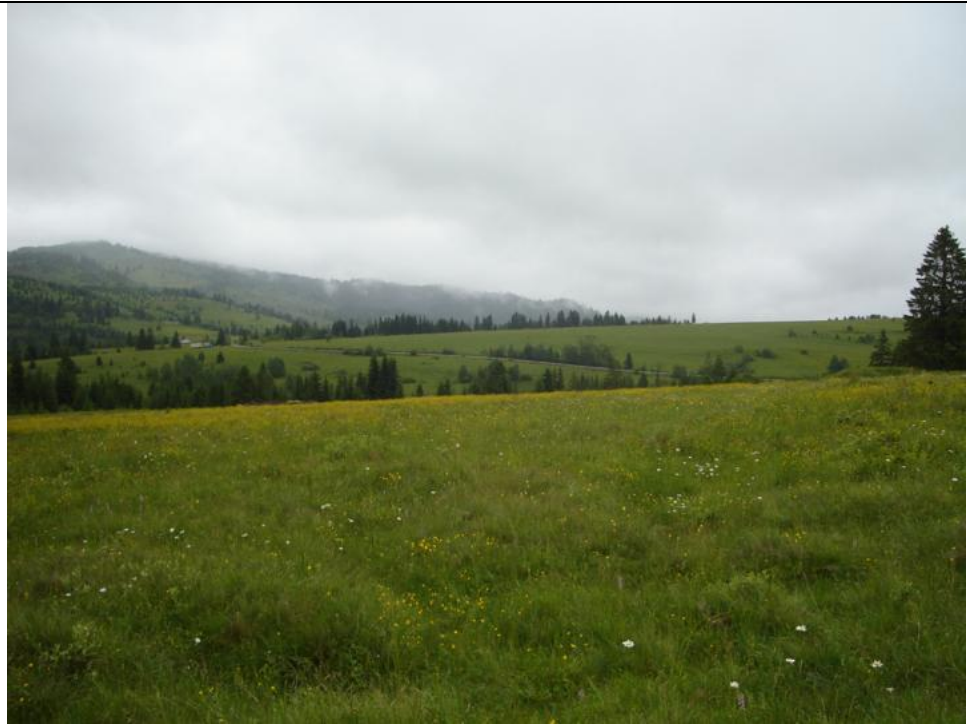
Foto 17 : Vedere km 13+140 spre km 13+400

- Intre km 13+100 / km 13+405 coboara pe versantul stang al vailor o panta in crestere de la 5° la 15°, fara fenomene de instabilitate, acoperita de pajiste alpina. (Foto 17).

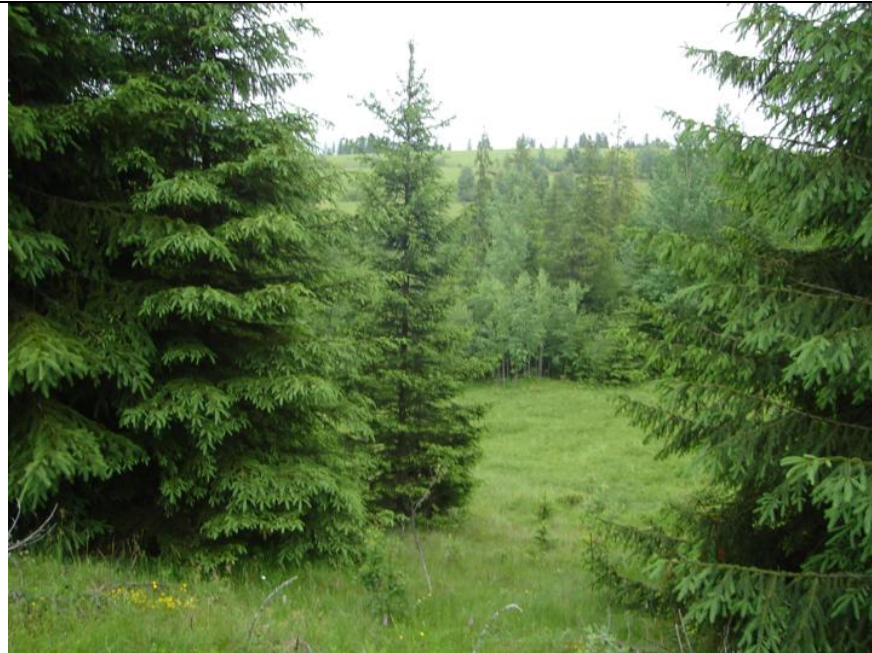
Foto 18 : Vedere spre vlea Tengheler

- Intre km 13+405 / km 13+600 se dezvoltă albia majoră propriu-zisă a paraului, împadurită, cu versanți având înclinarea la cca. 30° - 35° , fără fenomene vizibile de instabilitate, ce delimitează o arie depresionară mai coborâtă cu cca. 10 m față de versanți. (Foto 18). Pe versantul drept apar fenomene locale de eroziune cu o morfologie neregulată, terenul fiind împadurit cu puieti. În lunca mlăstinoasă cu teren cvasiplan, albia minoră divaghează și formează 2 brațe cu lățimi cuprinse între 0.50 – 2.00 m și adâncimea apei de 0.20 – 0.50 m. Pe ambele brațe apar aluviuni nisipoase cu pietris și rar bolovanis. Cele două brațe sunt traversate în dreptul kilometrului 13+540/13+570.

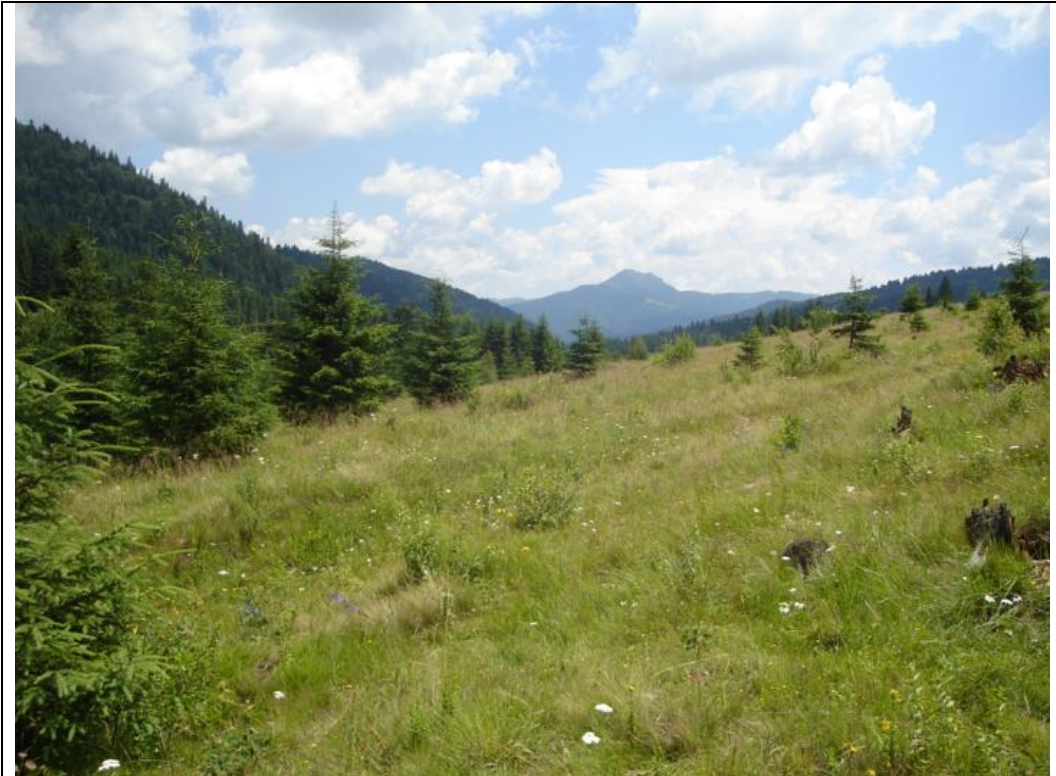
Foto 19 : Vedere km 15+160 spre km 15+300

- Intre km 14+500 / 840 traseul traverseaza o zona de pajiste cu palcuri de brazi. Local apar zone cu umiditate excesiva, cu vegetatie hidrofila sau mustind de apa, fara fenomene de instabilitate. Versantul inclina de la dreapta la stanga si are o panta foarte domoala.
- Intre km 14+840/ km 15+160 apar zone cu umiditate excesiva, cu vegetatie hidrofila sau mustind de apa, iar panta mai accentuata
- De la km 15+160 incepe o zona de pajiste (fosta padure defrisata aproape in intregime). Inclinarea versantului ($10 - 15^\circ$) este de la dreapta la stanga si nu prezinta fenomene de instabilitate. (Foto 19)

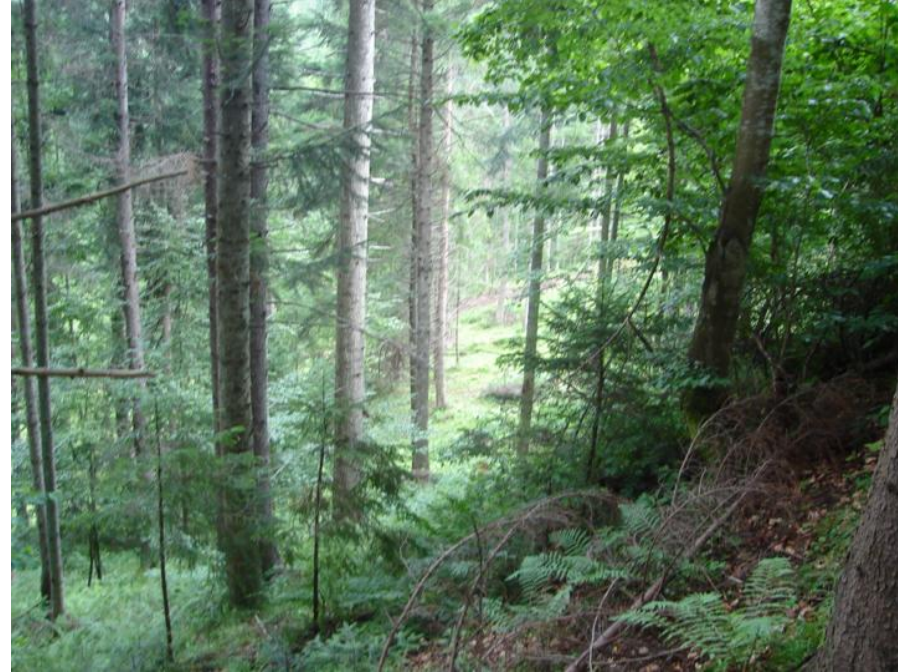
Foto 20 : Vedere km16+200 in coborare spre valea Capra de Arama

- In zona km 16+200 se coboara abrupt pe un versant cu inclinare de 60-70° impadurit, spre valea paraului Capra de Arama (Foto 20)

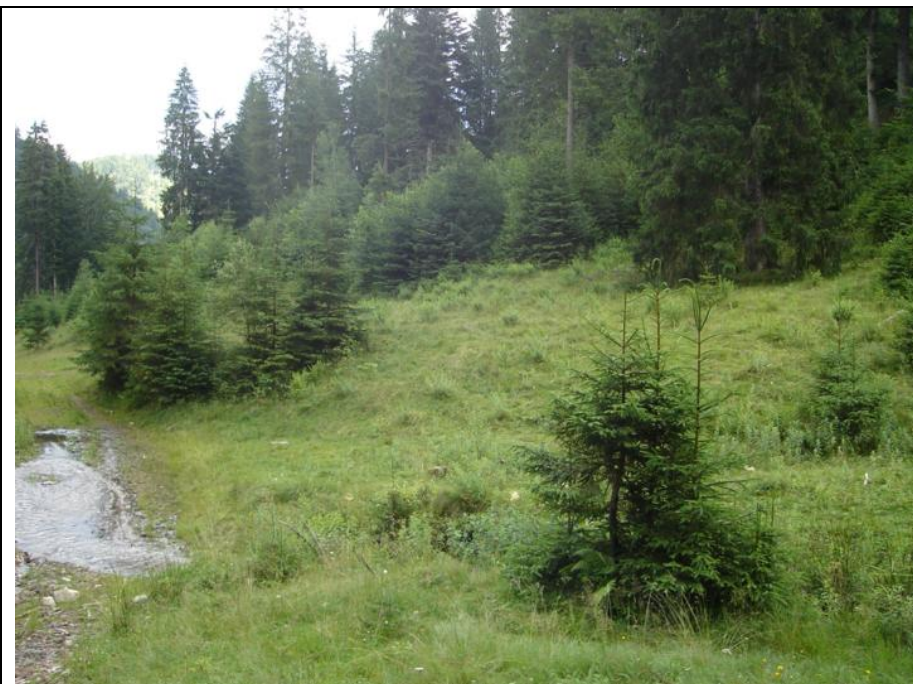
Foto 21 : Traversare paraul Capra de Arama

- La km 16+315 se traverseaza paraul Capra de Arama (Foto 21) a carui albie minora este de aproximativ 1.00 – 4.00 m, adancimea apei fiind de 0.20 – 0.40 m, cu caracter permanent, torential. In albie sunt aluviuni fine, iar pe exterior apar pe alocuri bolovanisuri si pietrisuri. Traseul urca apoi pana la km 16+480 pe un versant abrupt (inclinare 50-70°), impadurit, dupa care urmeaza aproximativ un drum forestier.

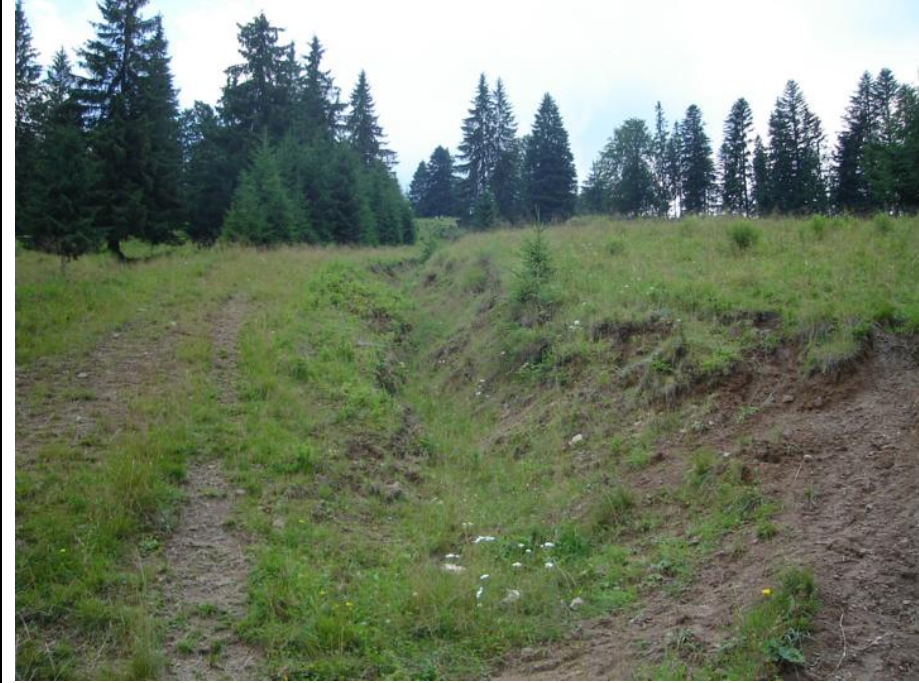
Foto 22 : Fagas torential cu directie aproximativ perpendiculara pe axul autostrazii

- Km 16+500 se traverseaza un fagas torential (foto 22), cu latimea in baza 0.50 – 1.00 m si adancimea de 1.00 – 2.00 m, fara apa in momentul efectuarii observatiilor de teren
- in zona km 16+700 se coboara foarte abrupt (inclinare aproape verticala) pe o lungime de cca. 40-50 m, dupa care se urca din nou. In vale este un parau cu caracter torential.

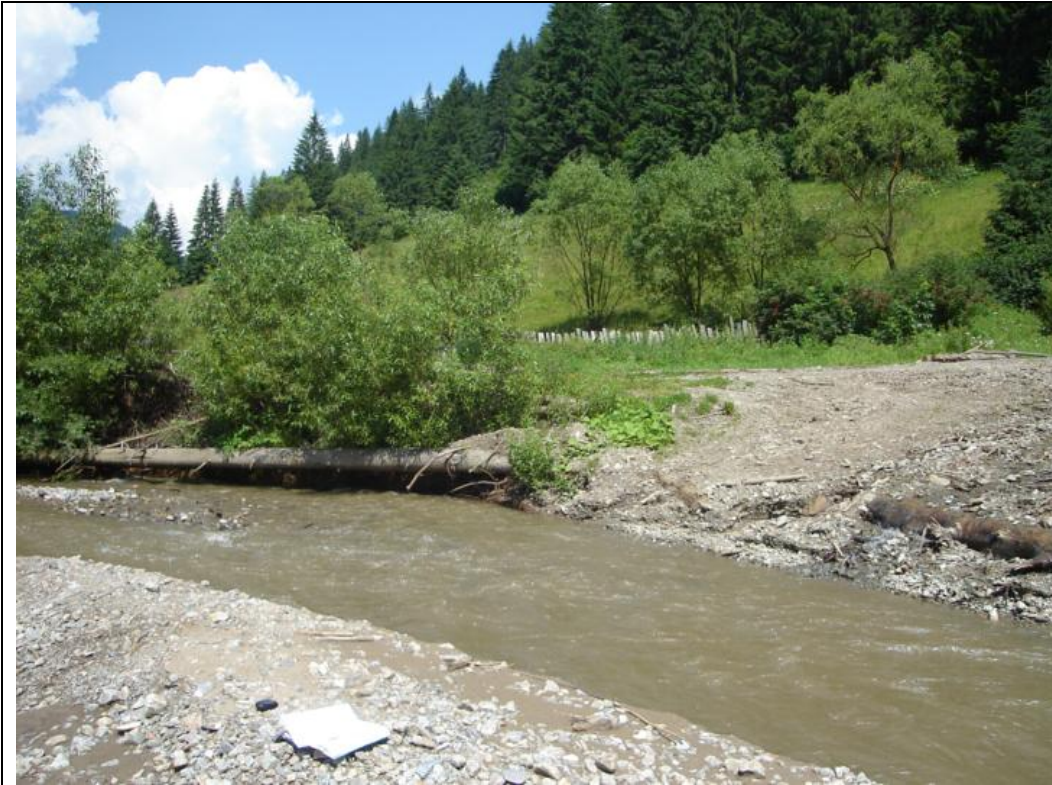
Foto 27 : Traversare paraul Putna Intunecoasa

- la km 21+087 se traverseaza paraul Putna Intunecoasa (foto 27) ce vine din partea dreapta a axului viitoarei autostrazi, fiind aproximativ paralela cu DJ 125. Malurile acestui parau au 0.40 – 1.00 m inaltime, latimea albiei minore variaza intre 4 – 10 m, iar adancimea apei este de 0.40 – 0.50 m, paraul avand un caracter torential.

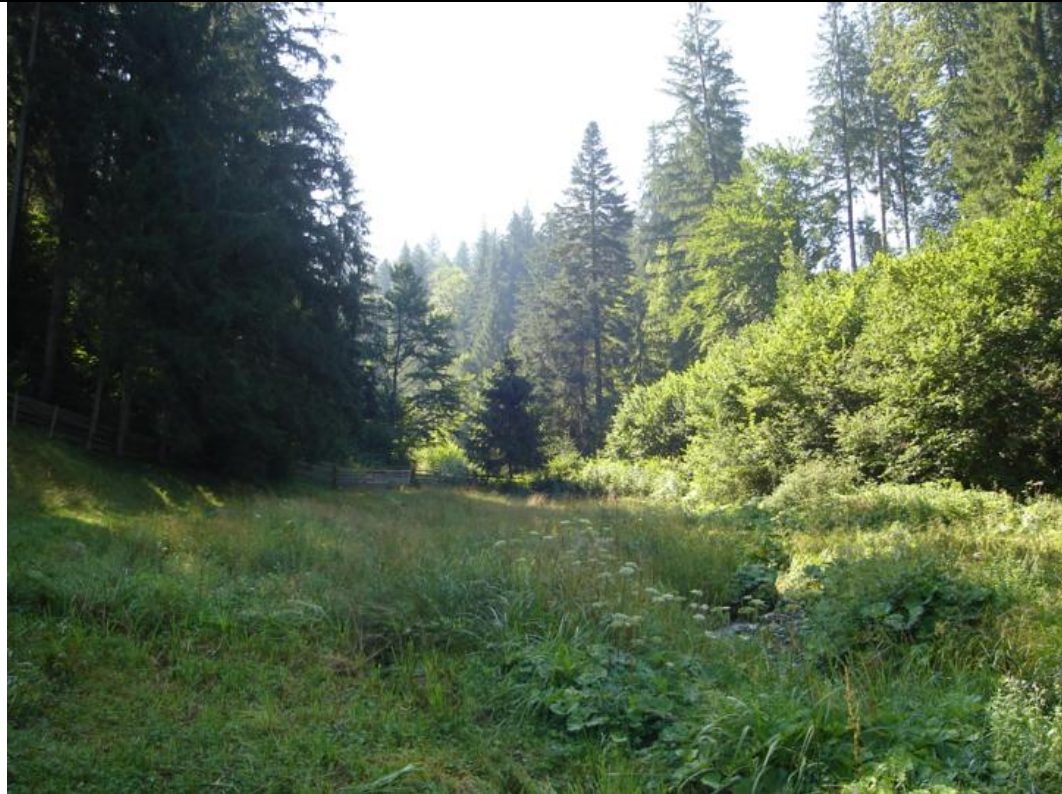
Foto 28 : Valea Sarului – vedere spre amonte

acoperite cu vegetatie abundenta. In maluri se observa o formatiune coluviala alcatuita din pietris, bolovanis si blocuri de roca, in masa de praf argilos.

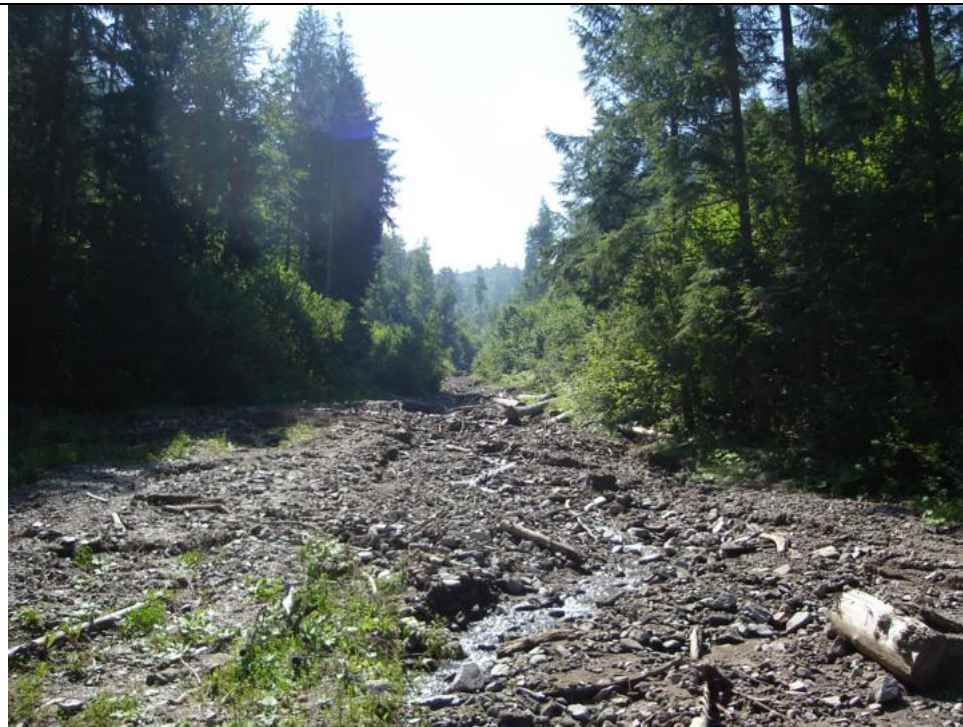
Foto 29 : Valea paraului Buruiana, aluviuni aduse in urma precipitatiilor recente

- La km 22+740 traseul intersecteaza paraul Buruiana, cu valea larga, avand aspectul unui con de dejectie (cu o latime de cca. 50 - 60 m, foto 29) in partea stanga a axului viitoarei autostrazi. In partea dreapta valea se ingusteaza pana la 6 – 7 m latime. Practic in apropiere de confluenta cu raul Putna nu are maluri bine definite, apa curgand haotic pe mai multe mici fagase, printre aluviunile (blocuri, bolovanis, pietris, material lemnos) recent aduse de apa.

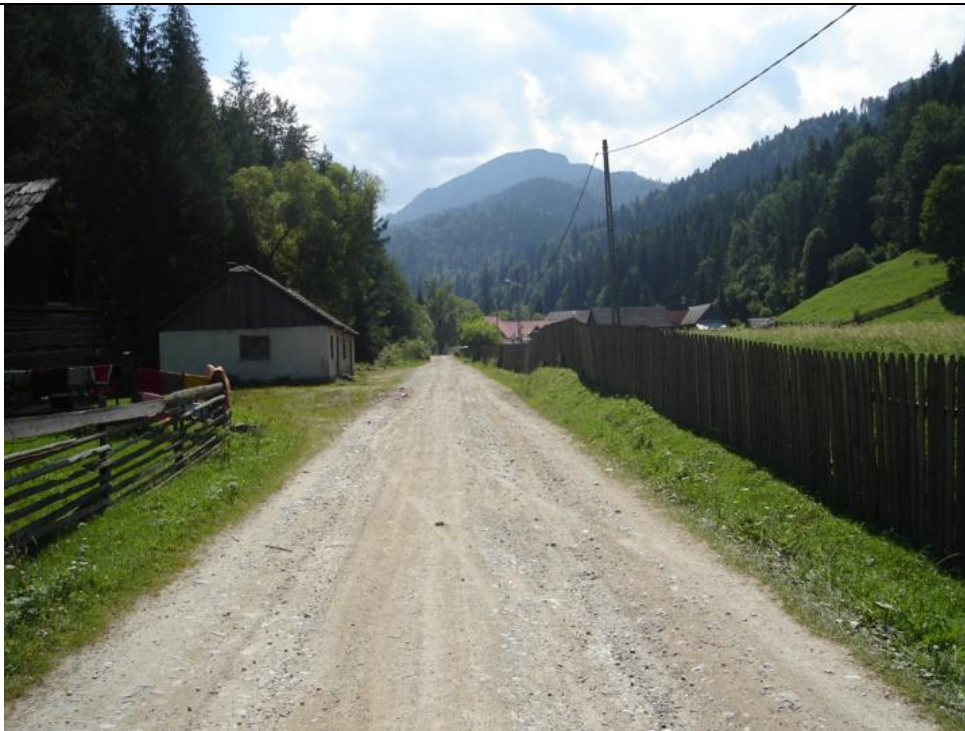
Foto 30 : Drumul forestier Sumuleu, vedere spre dreapta fata de ax autostrada

- In zona km 24+300 se traverseaza drumul forestier Sumuleu (foto 30) si paraul Sumuleu (foto 31). Latimea albiei minore este de aproximativ 1.00 – 1.50 m, apa avand o energie de curgere ridicata. In albie se pot observa aluviuni grosiere (blocuri si bolovanisuri). Pe partea dreapta a paraului versantul este stabil, impadurit, iar pe partea stanga zona este plana.

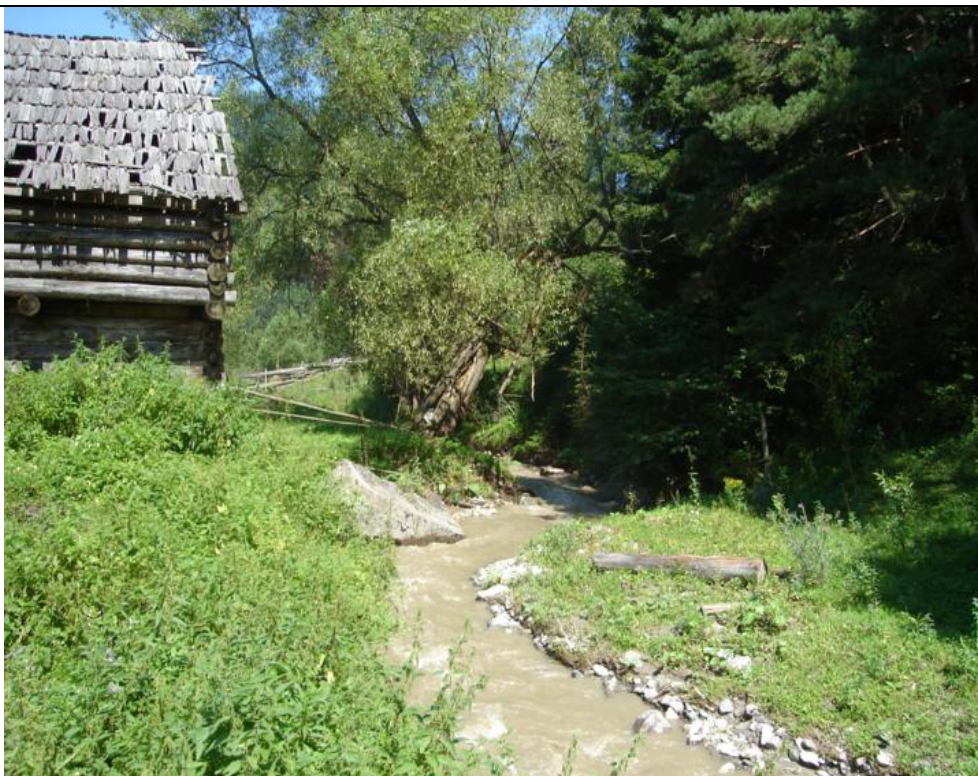
Foto 31 : Traversare paraul Sumuleu, vedere din amonte

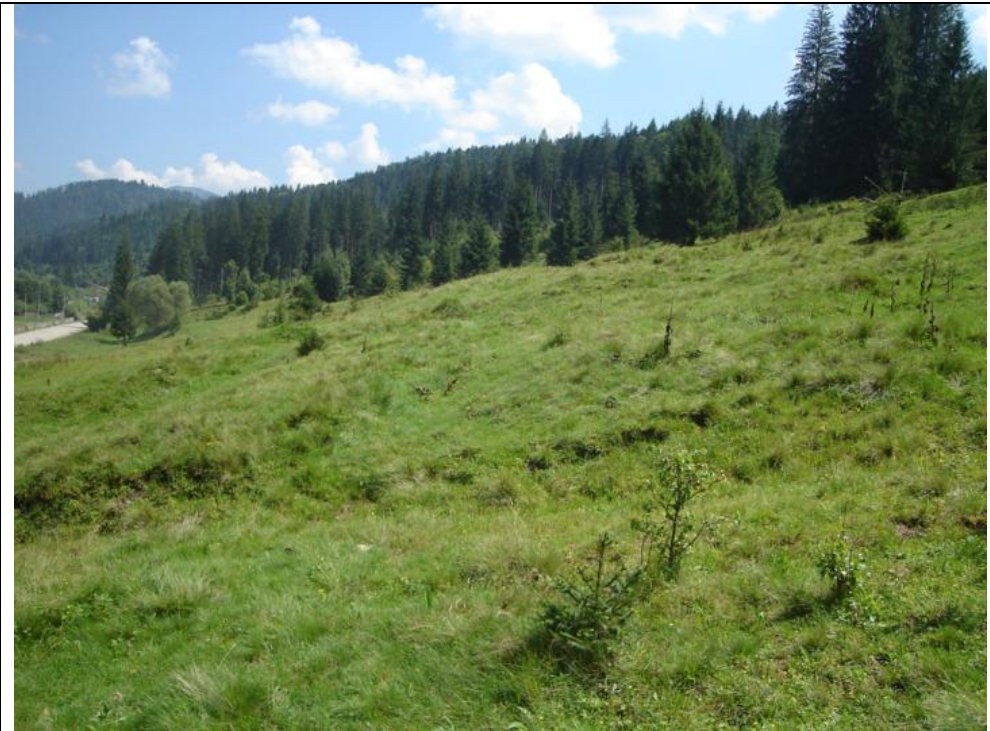
Foto 32 : Vedere km 24+480 / 600

veche alunecare de suprafata, deluviala, stabilizata (aceasta se intinde intre km 24+520/800).

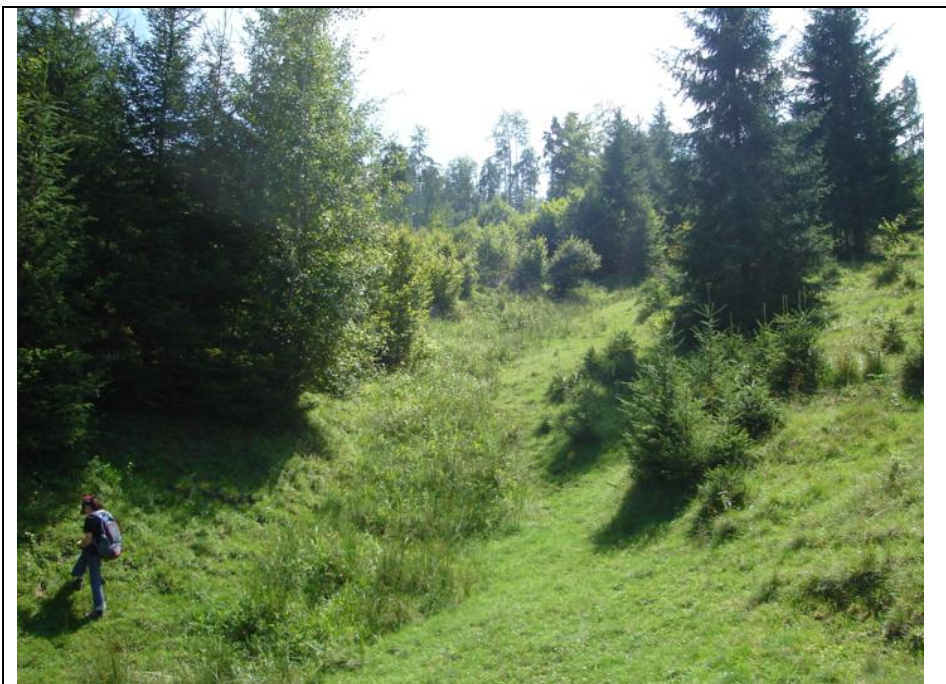
Foto 33 : Vale km 24+690 – vedere spre amonte

- La km 24+690 este o vale cu deschidere de cca. 10 – 12 m, la partea superioara si respectiv de 2.00 – 3.00 m la baza. Malurile sunt inierbate, cu vegetatie hidrofila. La data efectuarii observatiilor de teren debitul era foarte redus, apa avand adancime de cca 3 – 5 mm (avea aspectul unei prelingerii de apa - foto 33).

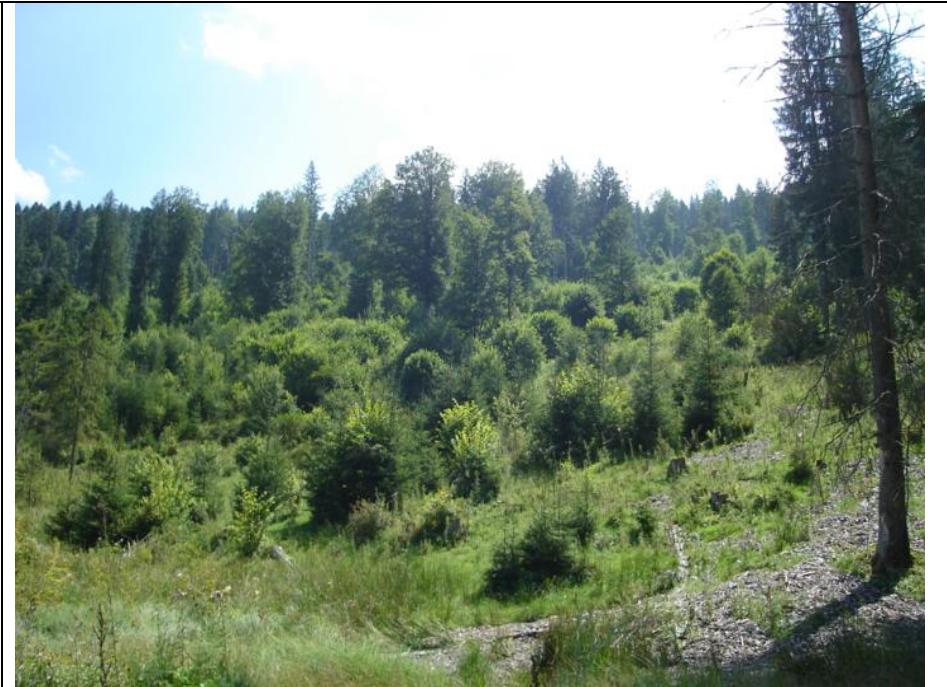
Foto 34 : Zona km 24+970 / 25+000

- Intre km 24+970 – km 25+060 este o zona defrisata, acoperita partial de vegetatie arborescenta, traversata de mici paraiase (latime variabila 0.20 – 0.30 m, foto34)

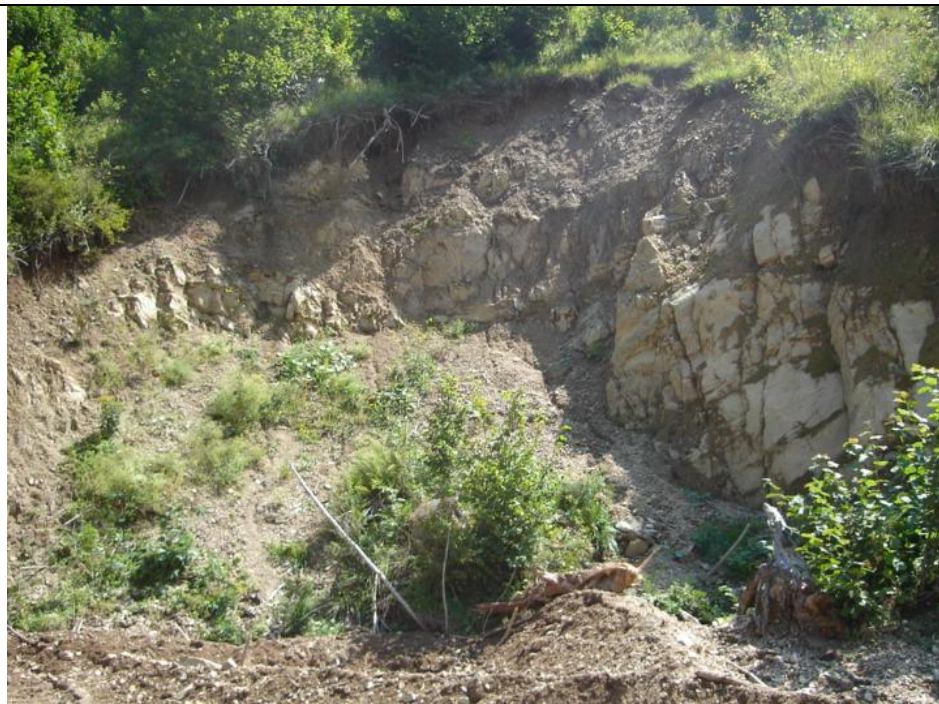
Foto 35 : Afloriment km 25+350
