AUTOSTRADA DITRAU - TARGU NEAMT Tronson 1 km 0+000 – km 30+000

STUDIUL GEOTEHNIC

Beneficiar:	Compania Nationala de Autostrazi si Drumuri Nationale din Romania S.A.
Contract nr. :	92/58623/4275
Faza de proiectare	SF
Anul:	Februarie 2011

TRONSON 1: DITRAU - TULGHES

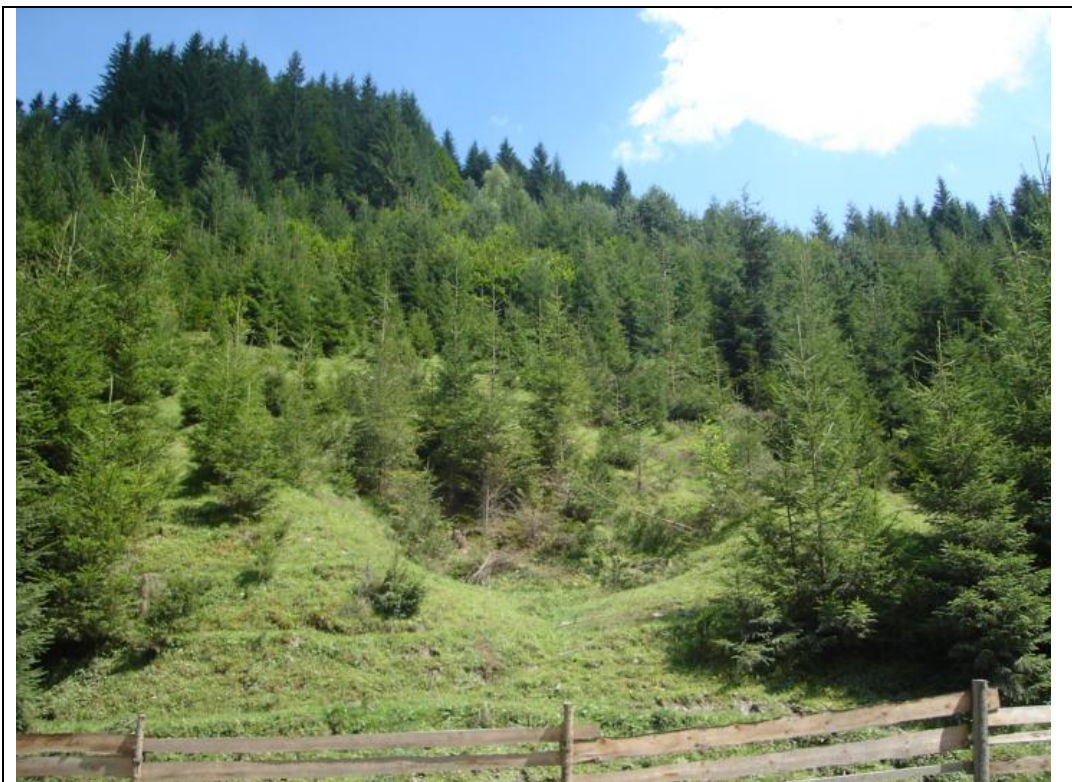
Foto 36 : Vedere km 27+200 / 350

- Intre km 26+500 / 27+000 versantul este foarte abrupt (cca. 70°), stabil, partial defrisat
- In zona km 27+200 / 350 versantul are aspect valurit (foto 36), fiind partial impadurit

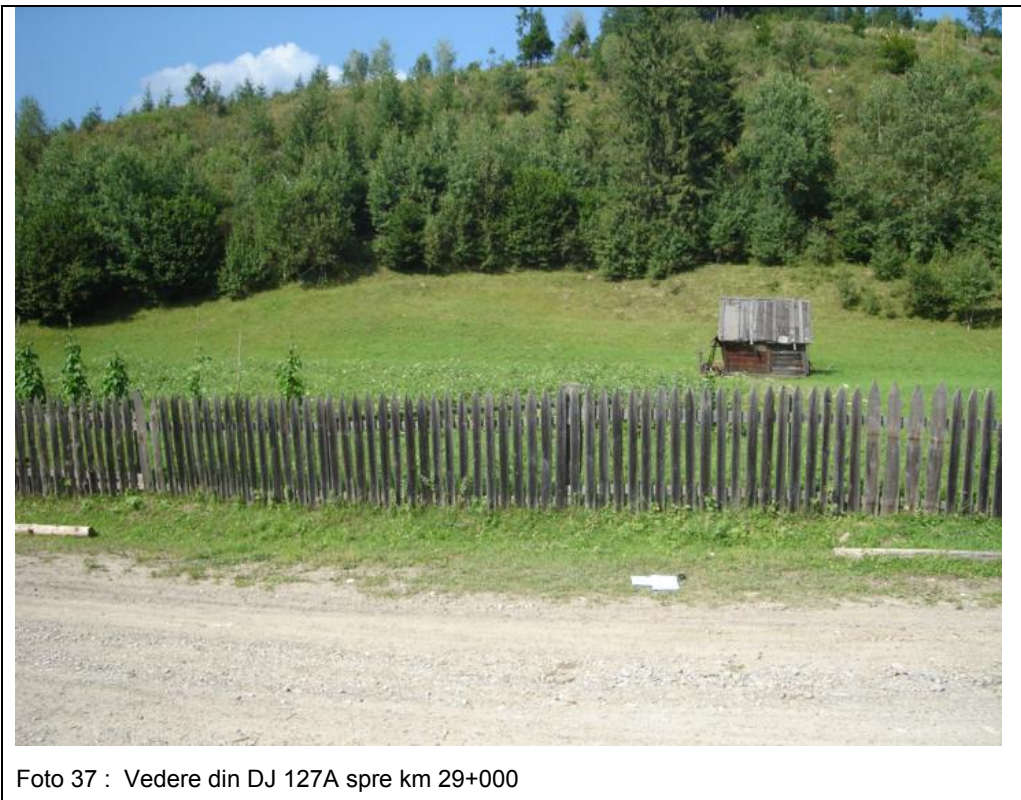
Foto 37 : Vedere din DJ 127A spre km 29+000

- La km 28+000/950 traseul este aproape de baza versantului
- La km 28+905 este valea paraul Balaj, cu albia majora larga, cu maluri de cca. 0.50 m inaltime si debit permanent.
- La km 28+960 este intersectia cu drumul judetean DJ 127A, pe partea dreapta a acestuia fiind zona de pajiste pe o latime de 40 – 50 m. Traseul urca apoi pe versantul acoperit cu vegetatie arborescenta (foto 37)
- La km 29+450 raul Putna revine pe partea dreapta a DJ, pe la baza versantului care isi pastreaza, in general aceleasi caracteristici pana la km 30+000.
