AUTOSTRADA DITRAU - TARGU NEAMT

Tronson 2 km 30+000 ÷ km 60+000

STUDIU GEOTEHNIC

Beneficiar:	Compania Nationala de Autostrazi si Drumuri Nationale din Romania S.A.
Contract nr. :	92/58623/4275
Faza de proiectare	SF
Anul:	Februarie 2011

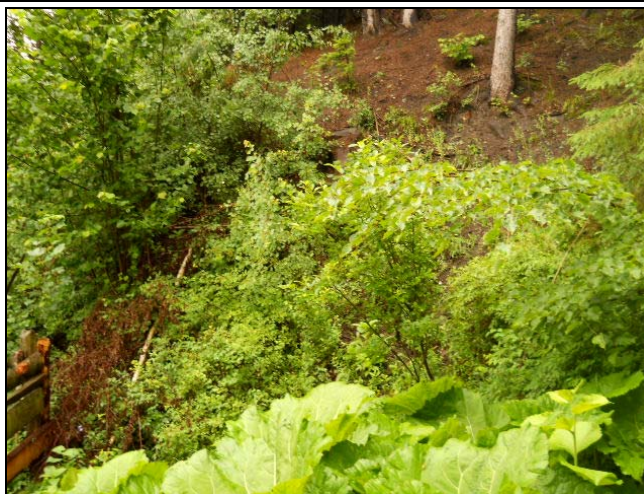
Foto 1: Detaliu traseu autostradă – zona km 30+250, pe versant împădurit, ușor vălurit și local ravenat; pantă generală versant – circa 40°.

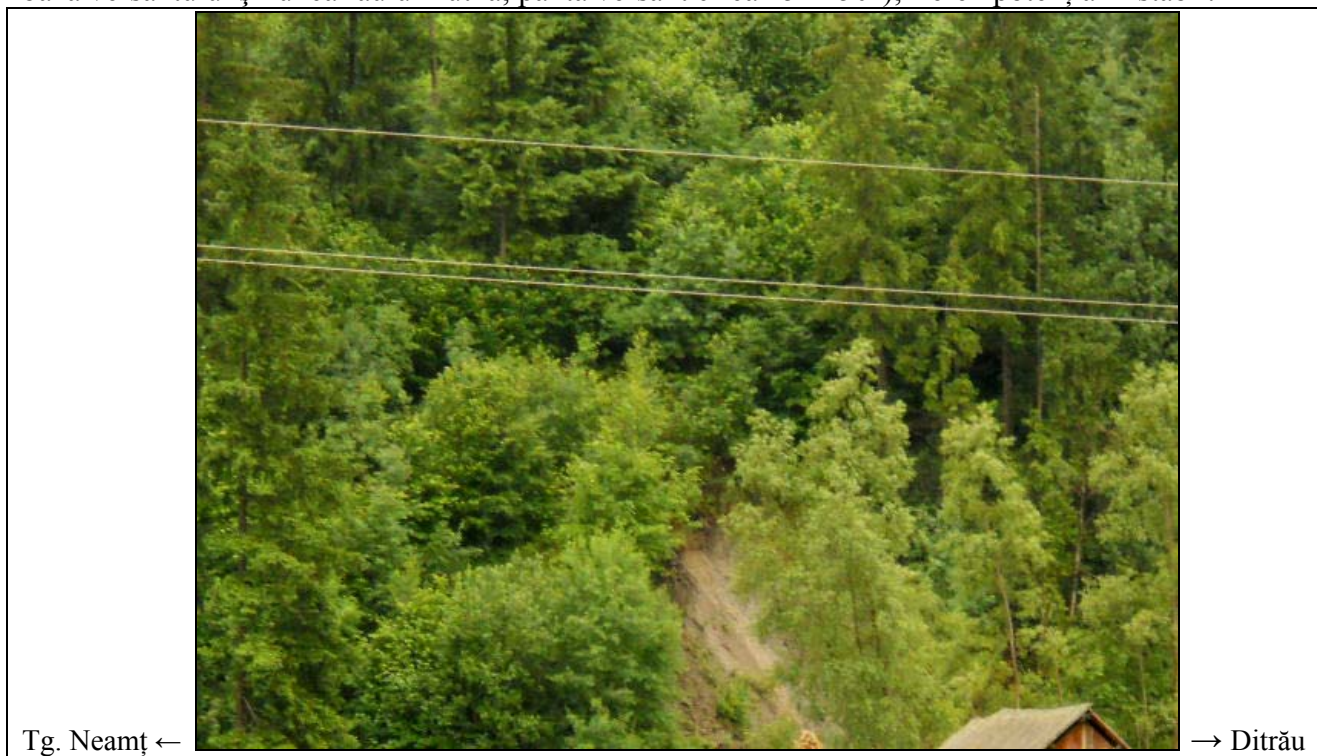
Foto 6: Detaliu traseu autostradă pe versant împădurit, km 31+300 ÷ 31+350; pantă versant circa $30^\circ - 35^\circ$; (detaliu foto din zona drumului local, paralel cu traseul proiectat, la aproximativ 60 m stânga de ax traseu autostradă).

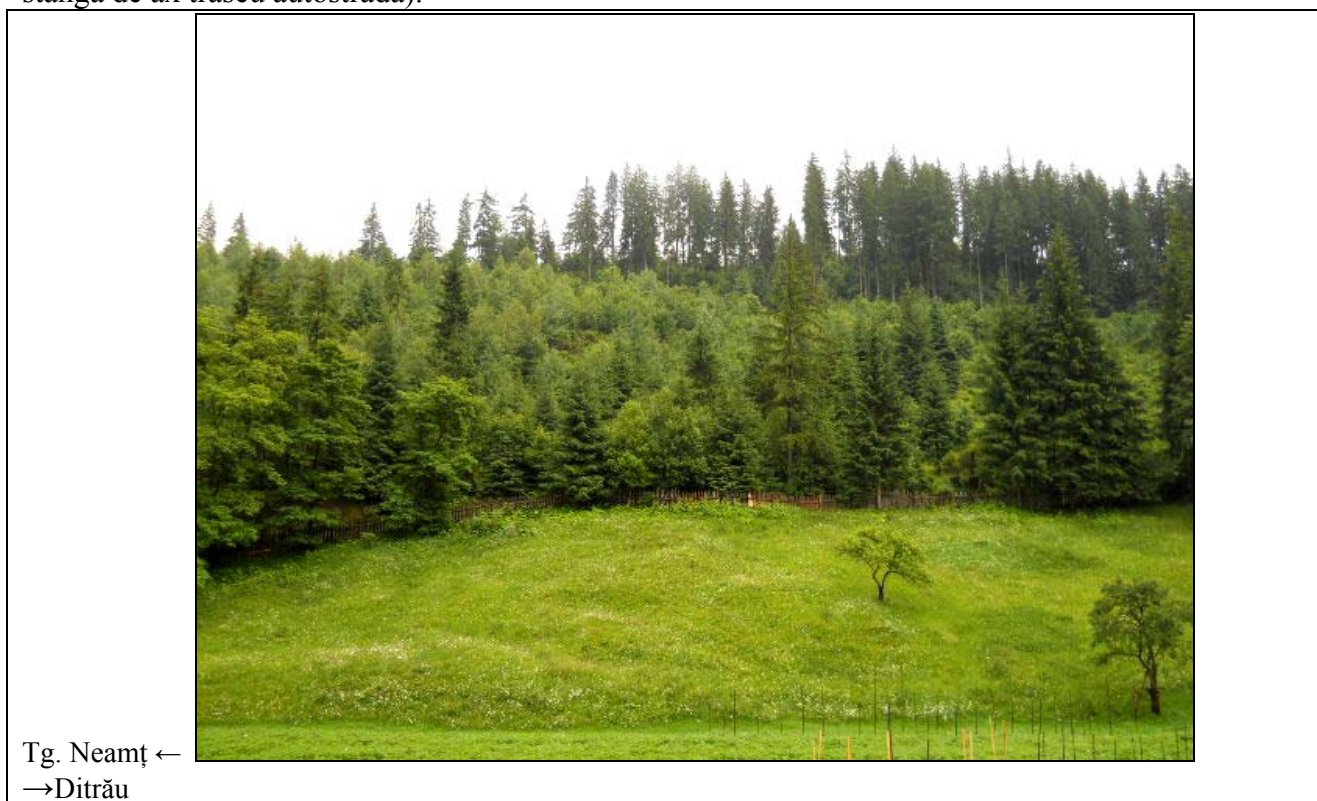
Foto 7: Detaliu din ampriza traseului autostrăzii către aval kilometraj cu versant împădurit – terasă medie pe dreapta pâ râului Marcu (afluent dreapta al Putnei), km 31+760 ÷ 31+850; pantă versant 40°.

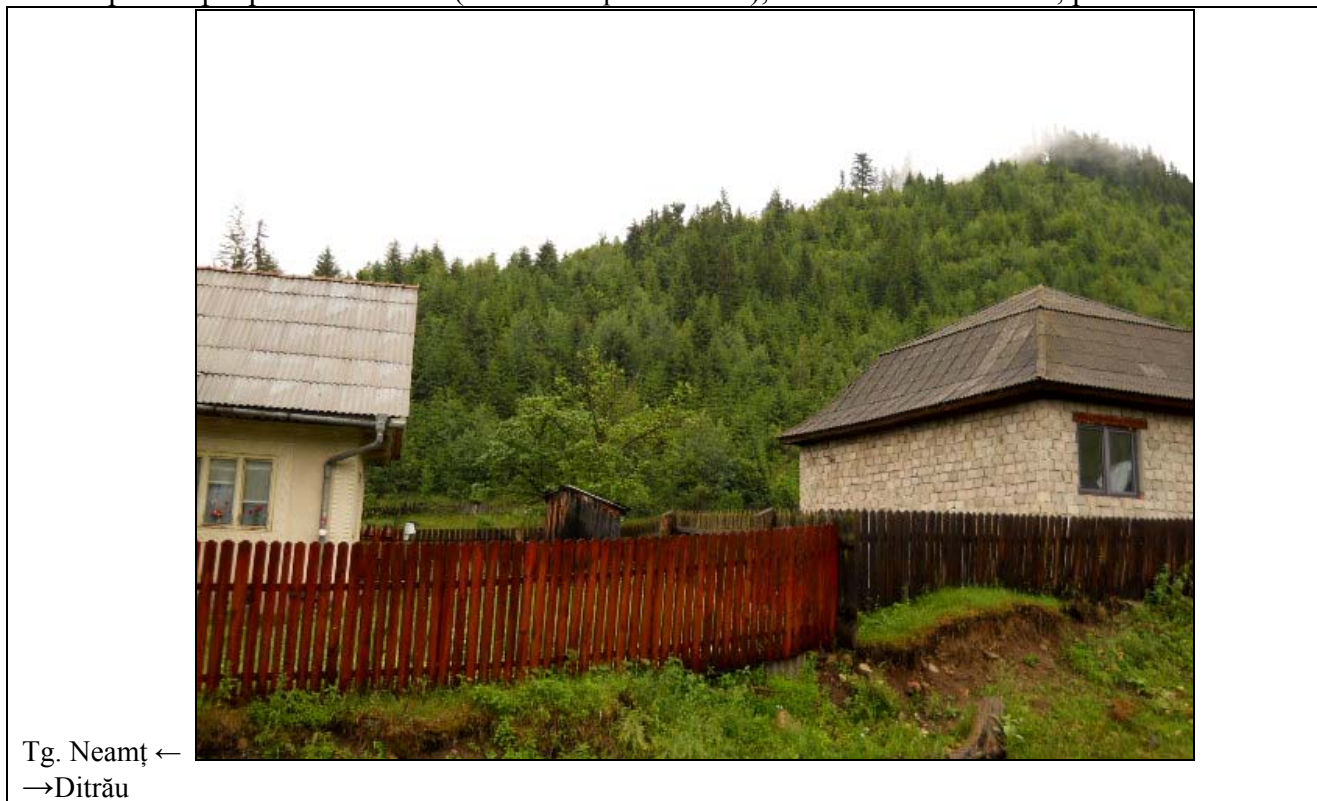
Foto 8: Detaliu din ampriza traseului autostrăzii – km 31+650, cu traversare peste drum local (drum de exploatare) și Pârâul Marcu (detaliu foto spre amonte vale - pârâu).

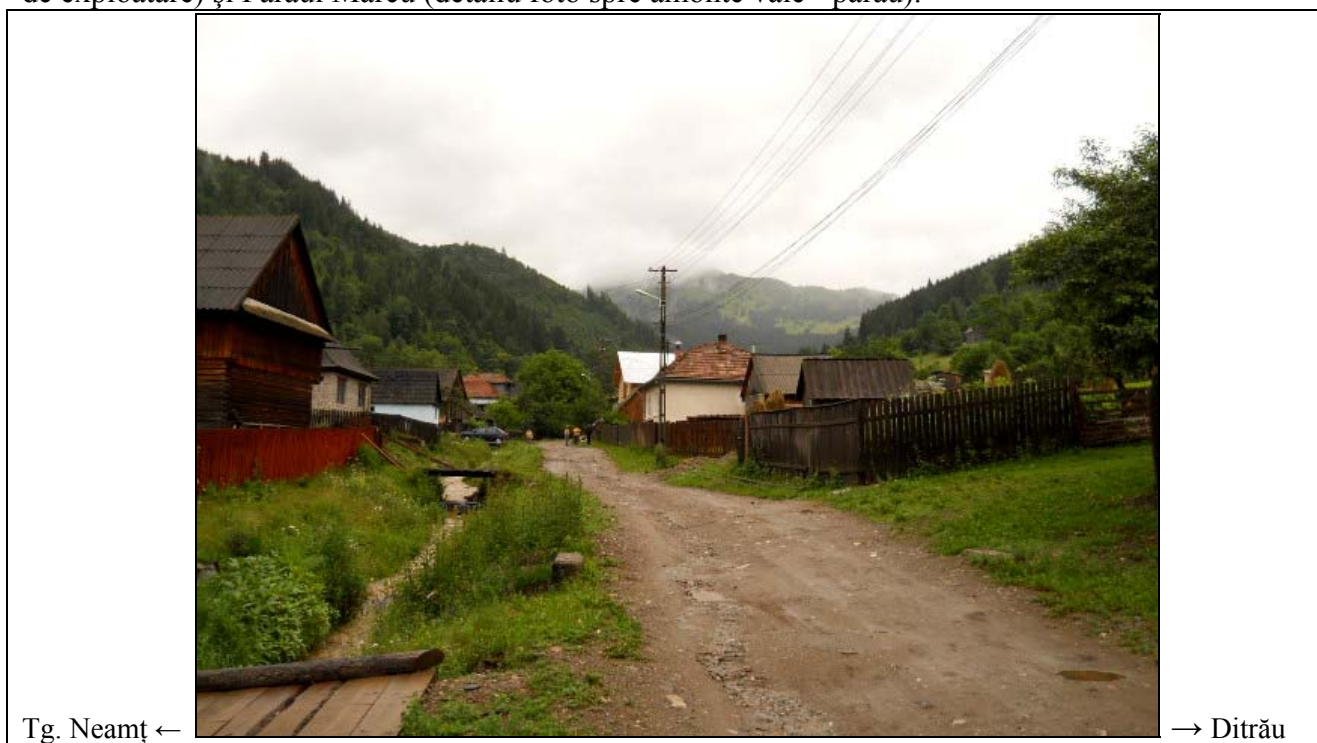
Foto 9: Detaliu din ampriza traseului autostrăzii către amonte kilometraj - km 31+550 ÷ 31+640 cu versant împădurit (în planul îndepărtat) – terasă medie pe stânga pârâului Marcu (afluent dreapta al Putnei); pantă versant 35° - 40°; În planul apropiat – zona de luncă și terasă inferioară a pârâului Marcu, km 31+640 ÷ 31+740.

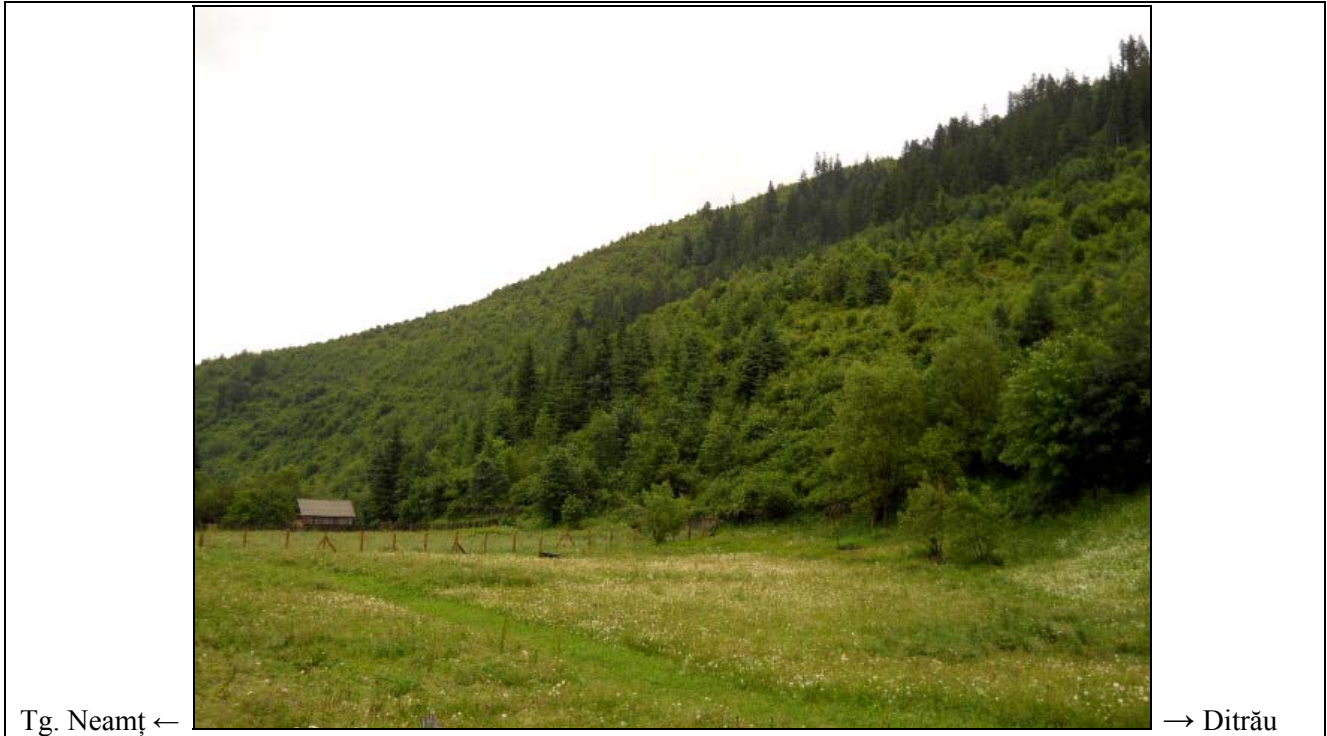
Foto 10: Detaliu curgere deluvială superficială pe versant împădurit, km 32+000 ÷ 32+150; L ≈ 150 m, H ≈ 12m. (ampriză autostradă proiectată la baza curgerii deluviale, pe terasa inferioară și lunca râului Putna; pantă versant circa 30° - 35°); Teren potențial instabil – instabil.

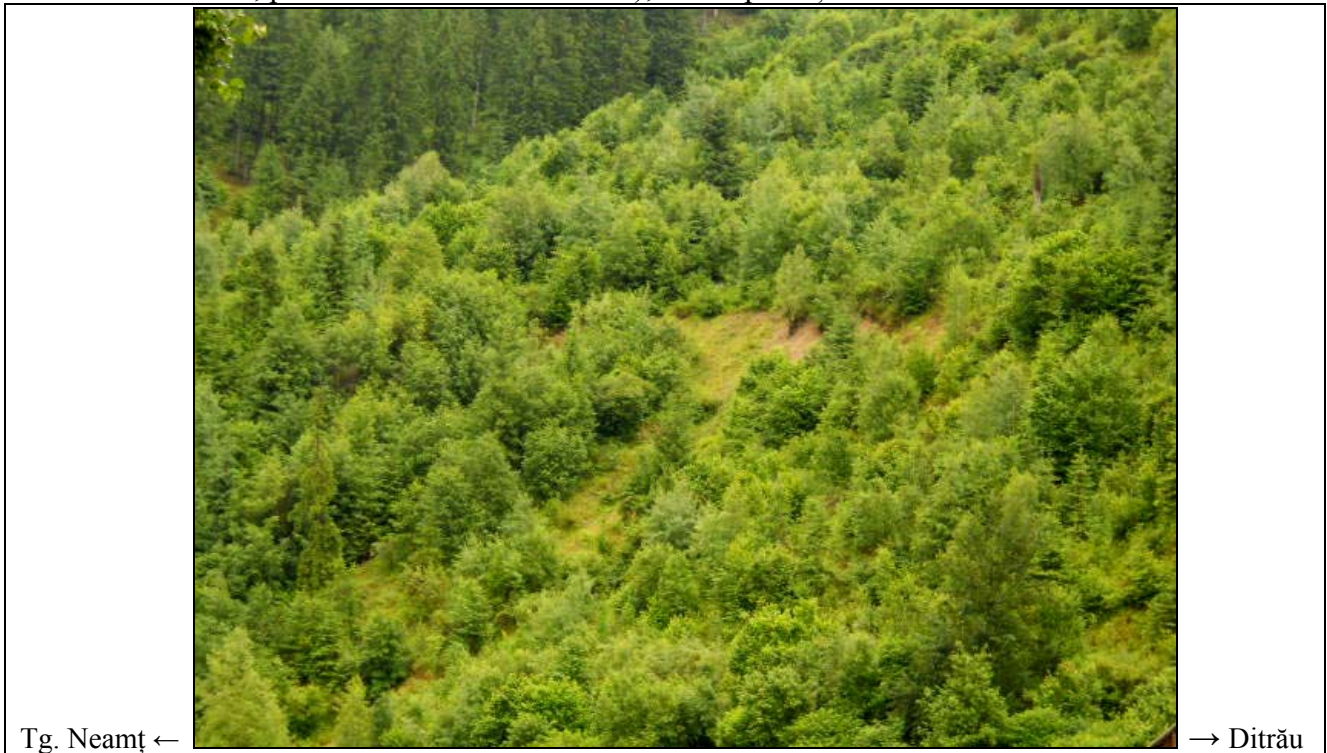
Foto 11 Detaliu traseu autostradă - km 32+470 ÷ 32+520, pe versant împădurit acoperit cu vegetație tânără (lăstăriș și puieti); Local – mici zone depresionare umede cu vegetație hidrofilă; pantă versant circa 50°. (detaliu foto din zona DJ 127 cu traseu autostradă la aproximativ 110 m dreapta / DJ 127).

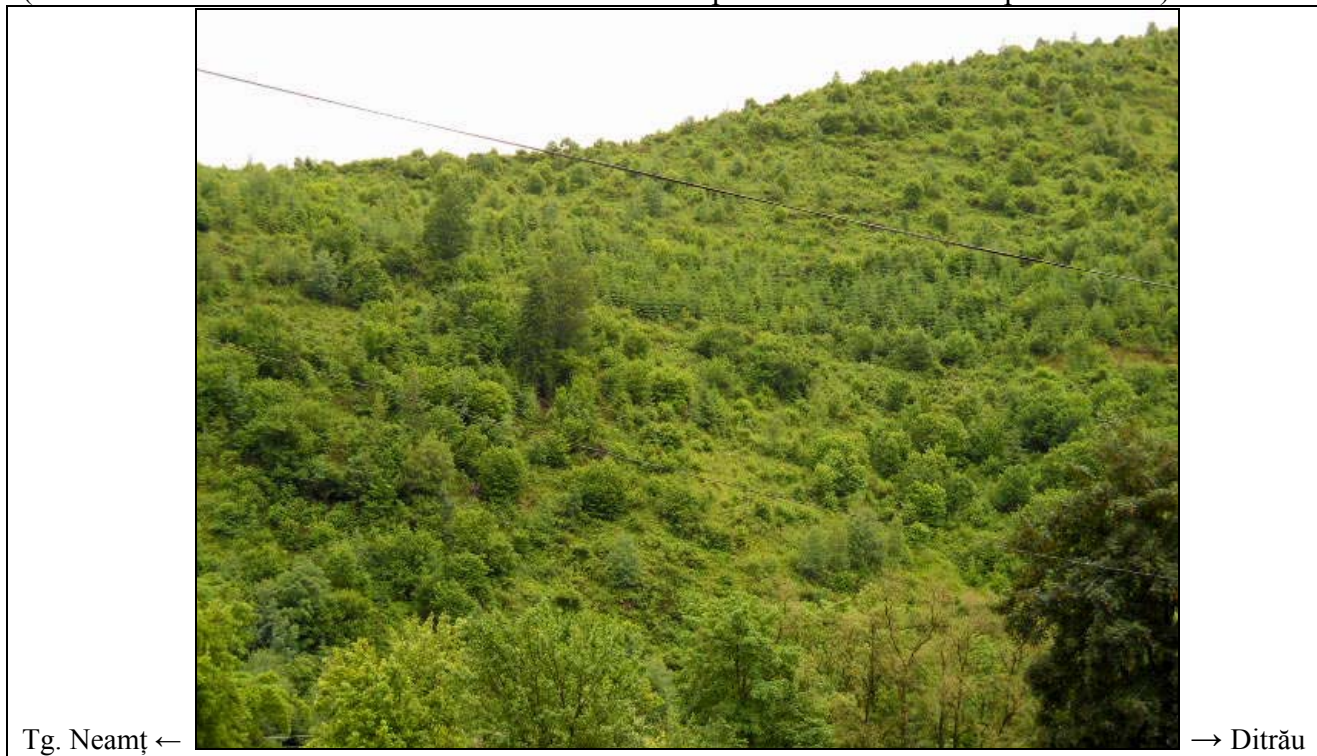
Foto 12 Detaliu traseu autostradă - km 32+520 ÷ 32+600, cu traversare versant împădurit prin tunel proiectat (tunel „2” – km 32+515 ÷ 32+700); pantă versant circa 60° - 55°; (detaliu foto din zona podet pe drum local peste Râul Putna cu ampriză traseu tunel la aproximativ 70 m dreapta / podet).

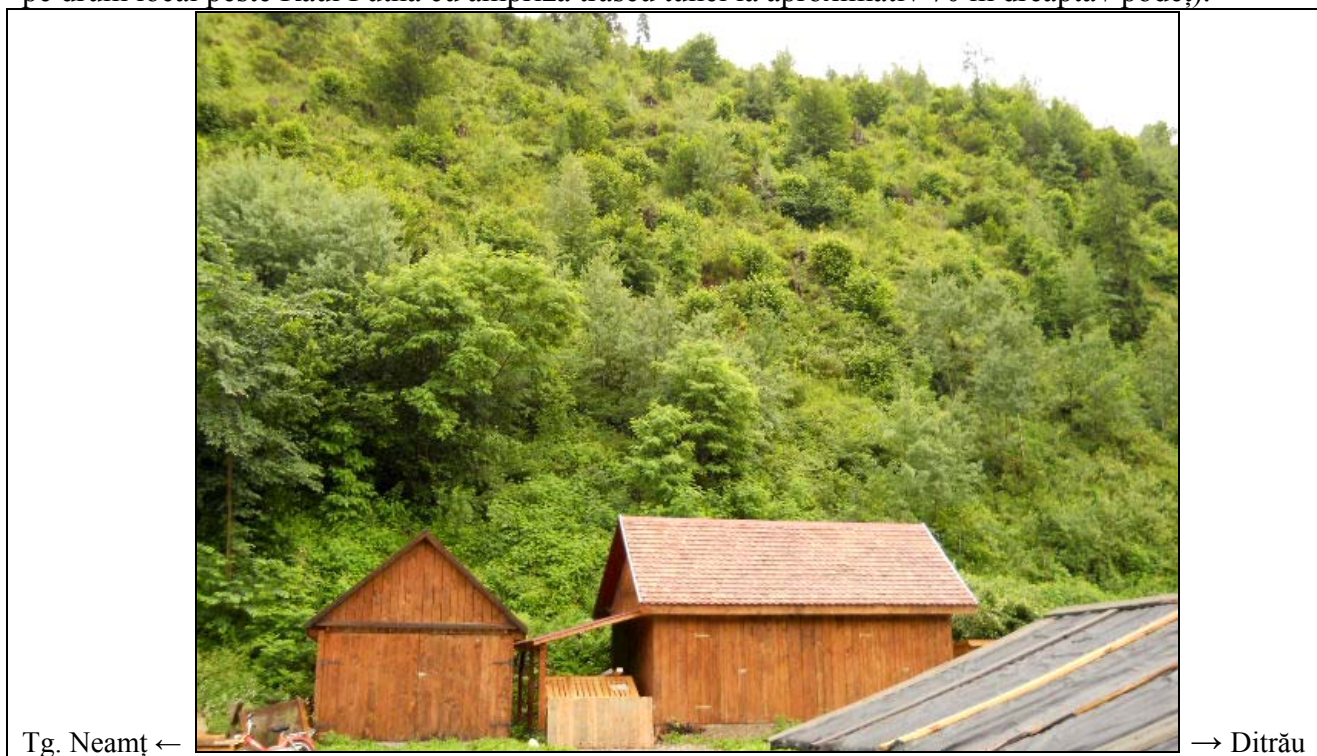
Foto 13 Detaliu traseu autostradă – km 32+650 ÷ 32+730 cu ieșire din tunel proiectat pe versant parțial împădurit, acoperit predominant cu vegetație tânără; [detaliu foto spre aval kilometraj din zona podețului pe drum local peste Râul Putna (km 32+590) cu ampriză traseu - ieșire tunel la circa 50 m stânga / baza versantului]; pantă versant circa 45°.

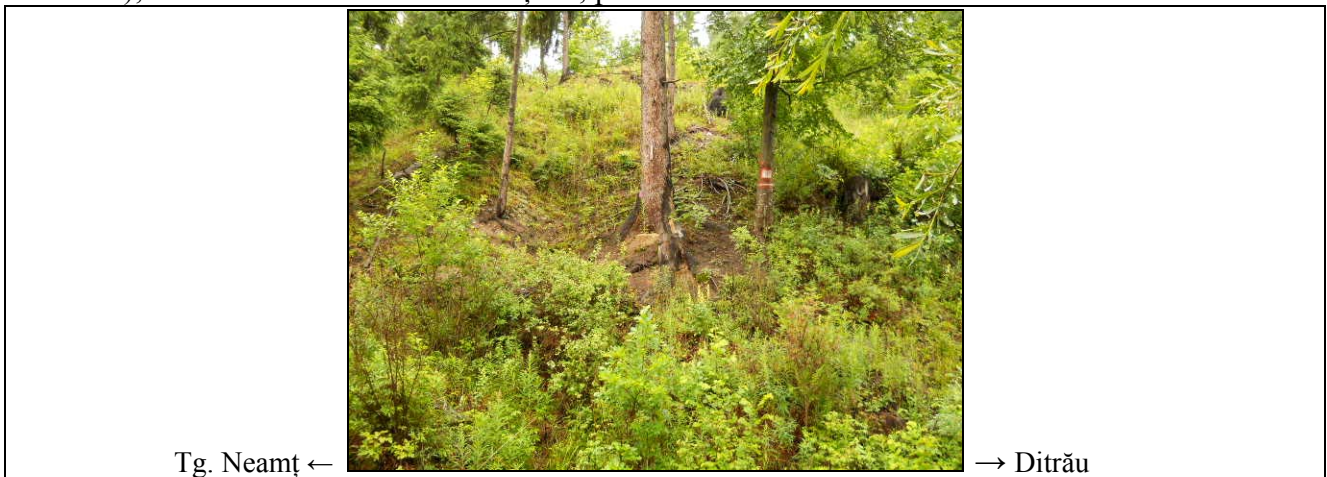
Foto 14 Detaliu din ampriza traseului autostrăzii – km 32+790, către aval kilometraj cu versant parțial împădurit, ravenat – km 32+800 ÷ 32+850 (terasă medie pe dreapta pâraului - afluent dreapta al Putnei); Local zone cu eroziune torențială; pantă versant circa 30° - 35°.

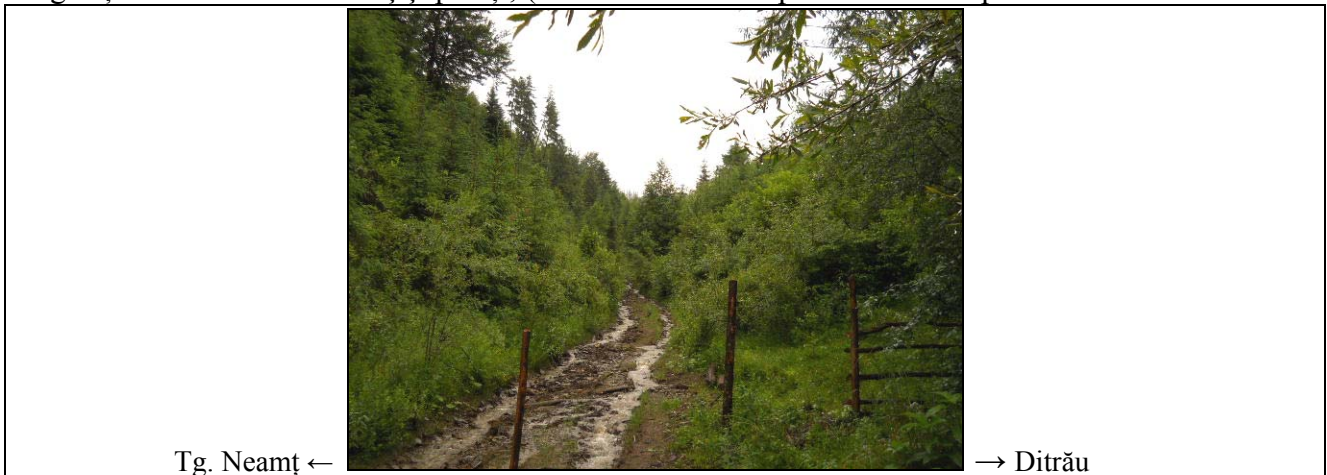
Foto 15 Detaliu din ampriza traseului autostrăzii – km 32+780 ÷ 32+790, cu traversare traseu peste pârau (afluent dreapta al Putnei) și drum de exploatare; Vale îngustă, torențială cu maluri acoperite cu vegetație abundentă – lăstăriș și puieti; (detaliu foto din ampriza traseului spre amonte fir vale).

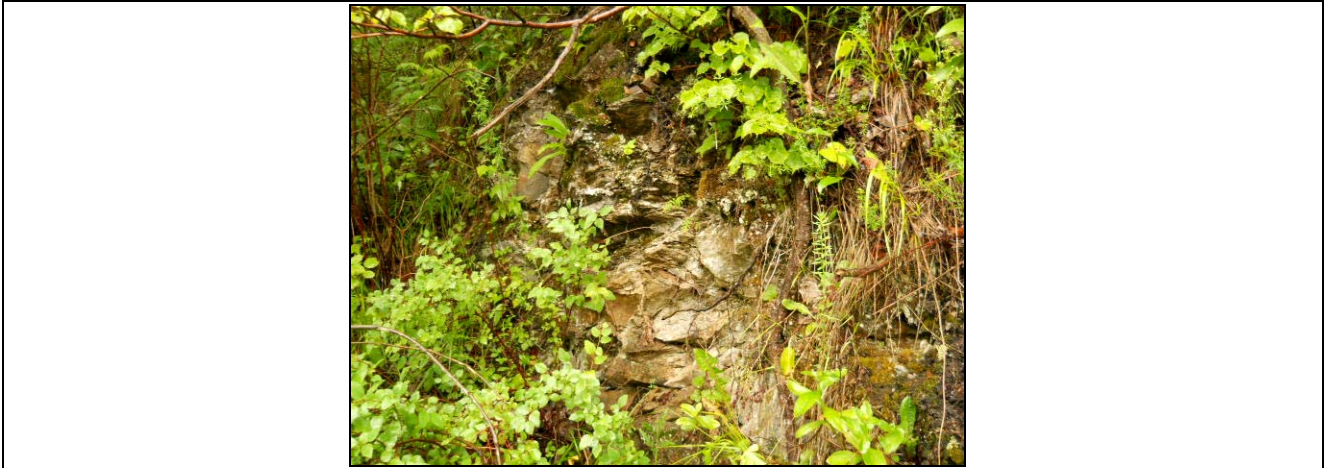
Foto 16 Afloriment pe versant (mal drept vale torențială) - km 32+830 cu gresie șistoasă, micacee – sericitică, parțial alterată, cu intercalații (galeți) de gresie masivă; Stratificație neorientată și tectonizată; Geometrie afloriment: $L \approx 5 \text{ m}$, $H \approx 3,5 \text{ m}$, pantă circa $85^\circ - 90^\circ$.

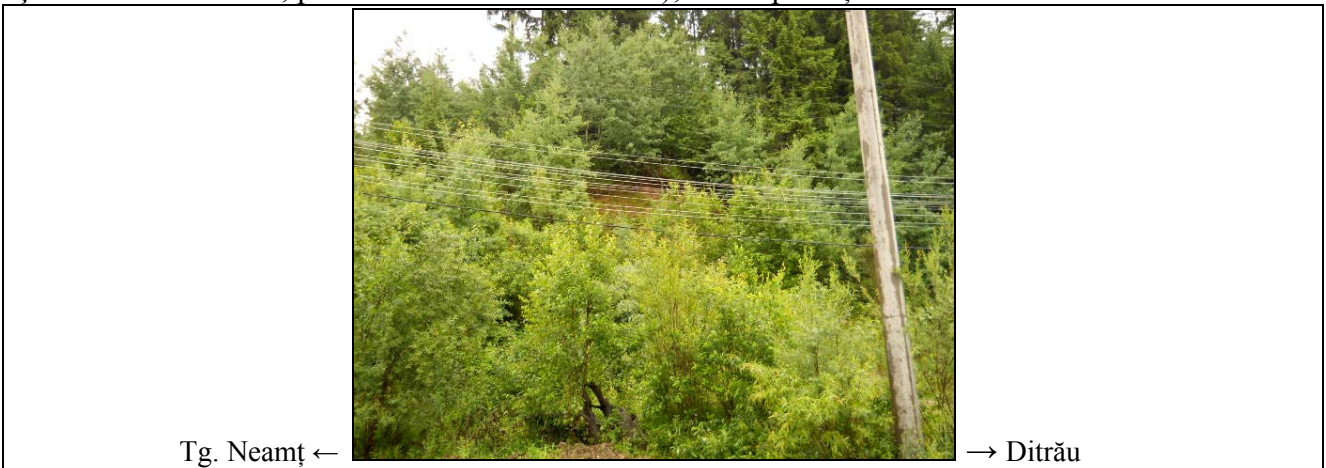
Foto 17: Detaliu cornișă de desprindere și curgere deluvială (superficială) pe versant împădurit, km 32+900 ÷ 32+940; $L \approx 40 \text{ m}$, $H \approx 5 \text{ m}$.
(ampriză autostradă proiectată deasupra curgerii deluviale la aproximativ 30 m de baza versantului și lunca râului Putna; pantă versant circa $35^\circ - 40^\circ$); Teren potențial instabil.

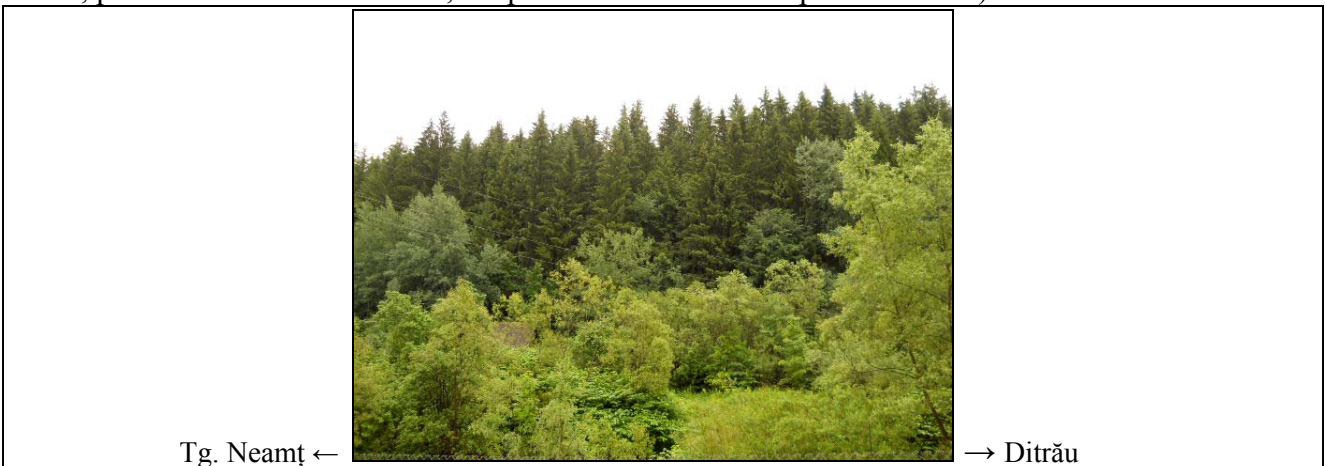
Foto 18: Detaliu traseu autostradă - km 33+000 ÷ 33+200, pe versant împădurit; Local – mici zone depresionare umede cu vegetație hidrofilă; pantă versant circa 25° ; (detaliu foto din zona drumului local, paralel cu traseu autostradă, la aproximativ 125 m dreapta / ax traseu).

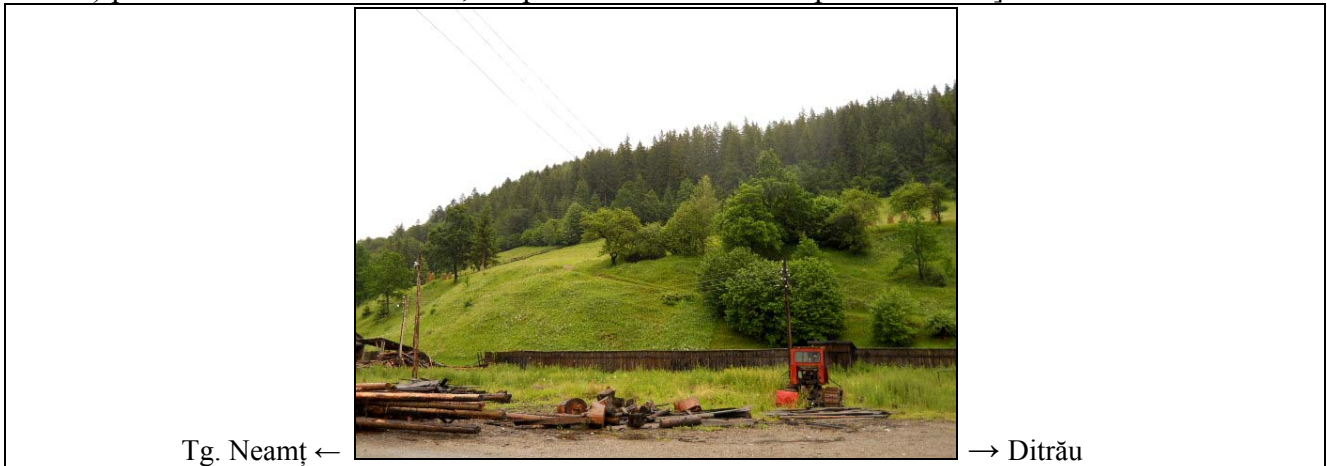
Foto19: Detaliu traseu autostradă - km 33+200 ÷ 33+600, pe versant acoperit cu pășune, la limita cu liziera pădurii; Local parțial împădurit, ușor vălurit, cu mici zone depresionare umede și vegetație hidrofilă; pantă versant circa 20° - 25°; [detaliu foto din zona drumului local (cu podeț peste Râul Putna) paralel cu traseu autostradă, la aproximativ 120 m dreapta / ax traseu]

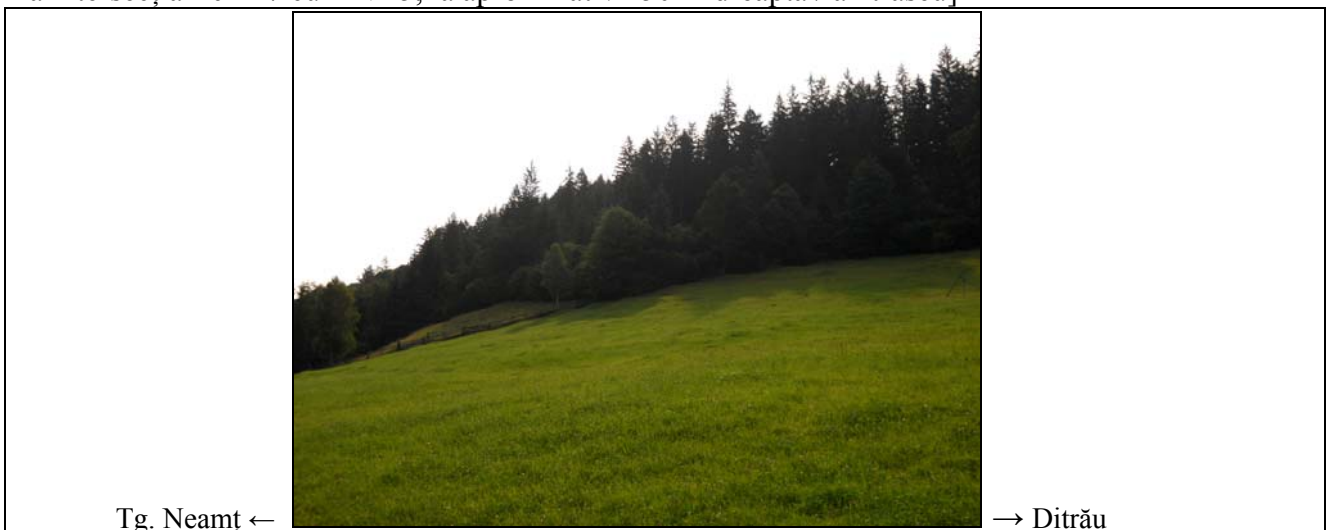
Foto20: Detaliu traseu autostradă - km 33+700 ÷ 33+750, pe versant acoperit cu pășune, la limita cu liziera pădurii; traseu proiectat pe zona terasei medii – superioare (comună) a râurilor Putna și Bistricioara; [detaliu foto din zona capătului drumului local (cu podeț peste Râul Putna) desprins de la intersecția DJ 127 cu DN 15, la aproximativ 150 m dreapta / ax traseu]

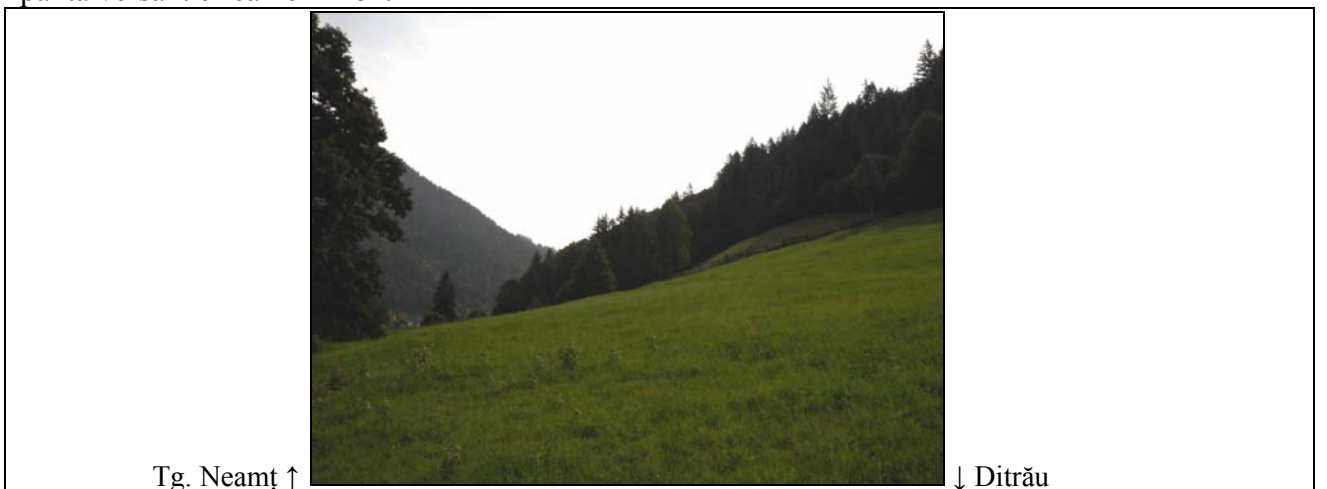
Foto21: Detaliu traseu autostradă - km 33+750 ÷ 33+850, pe versant parțial împădurit / împădurit la limita cu liziera pădurii; traseu proiectat pe zona terasei medii – superioare a râului Bistricioara; pantă versant circa 20° - 25°.

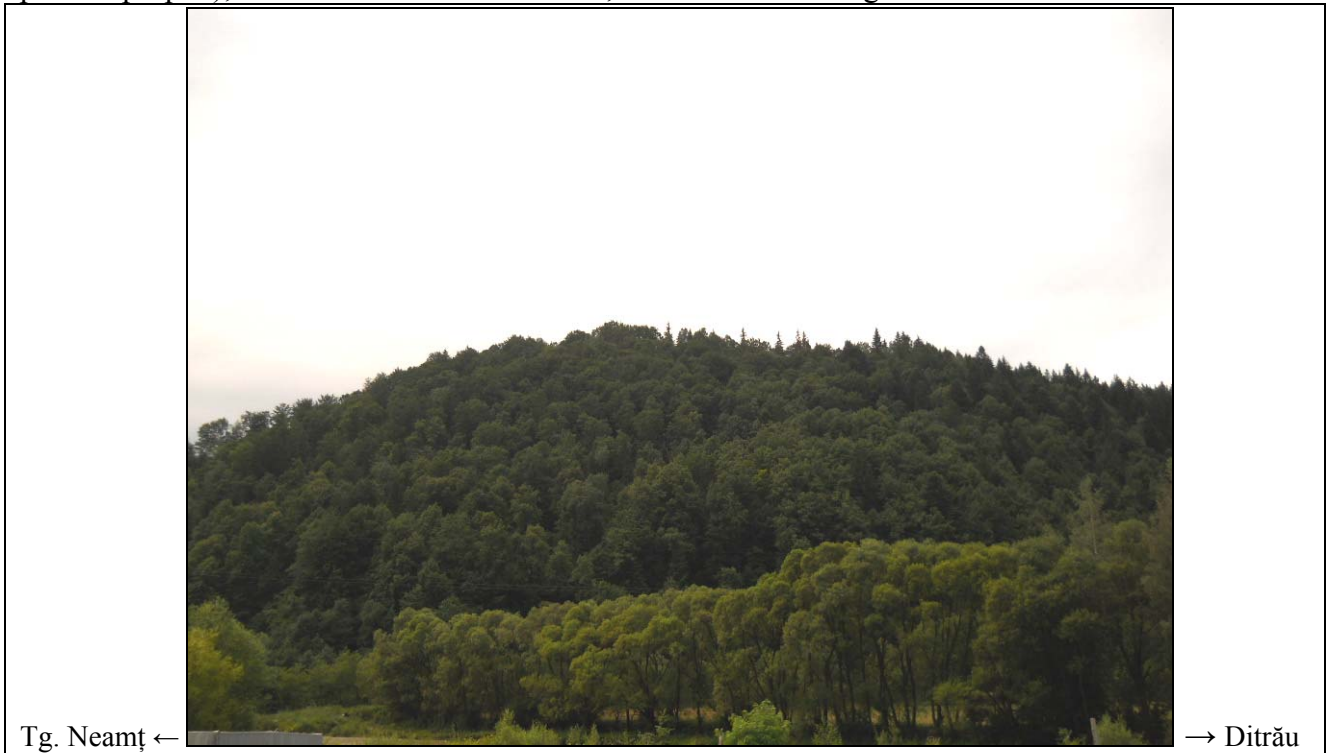
Foto 23: Detaliu traseu autostradă - km 34+200 ÷ 34+550, pe versanți parțial împăduriți (terasele medii ale pârâului Sabău – afluent dreapta al Bistricioarei); Zona centrală – foto – traversare peste valea pârâului Sabău; Detaliu foto din zona DN 15, la circa 330 m stânga de traseu autostradă.

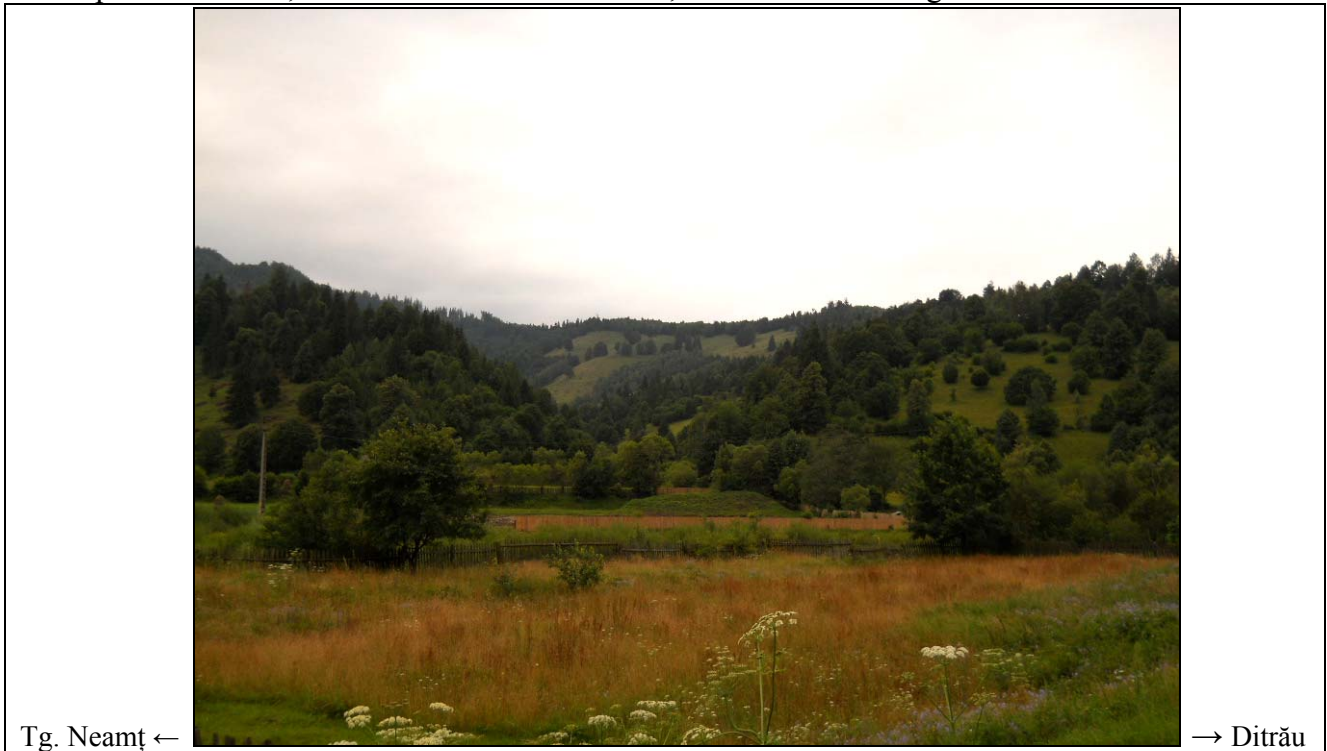
Foto 24: Detaliu traversare traseu autostradă peste Pârâul Sabău - km 34+420 ÷ 34+450 (fir vale);
Terasa medie – superioară, pe stânga văii – teren parțial împădurit, ușor vălurit;
Terasa medie – superioară, pe dreapta văii teren împădurit;
Detaliu foto din zona DN 15, la circa 360 m stânga de traseu autostradă.

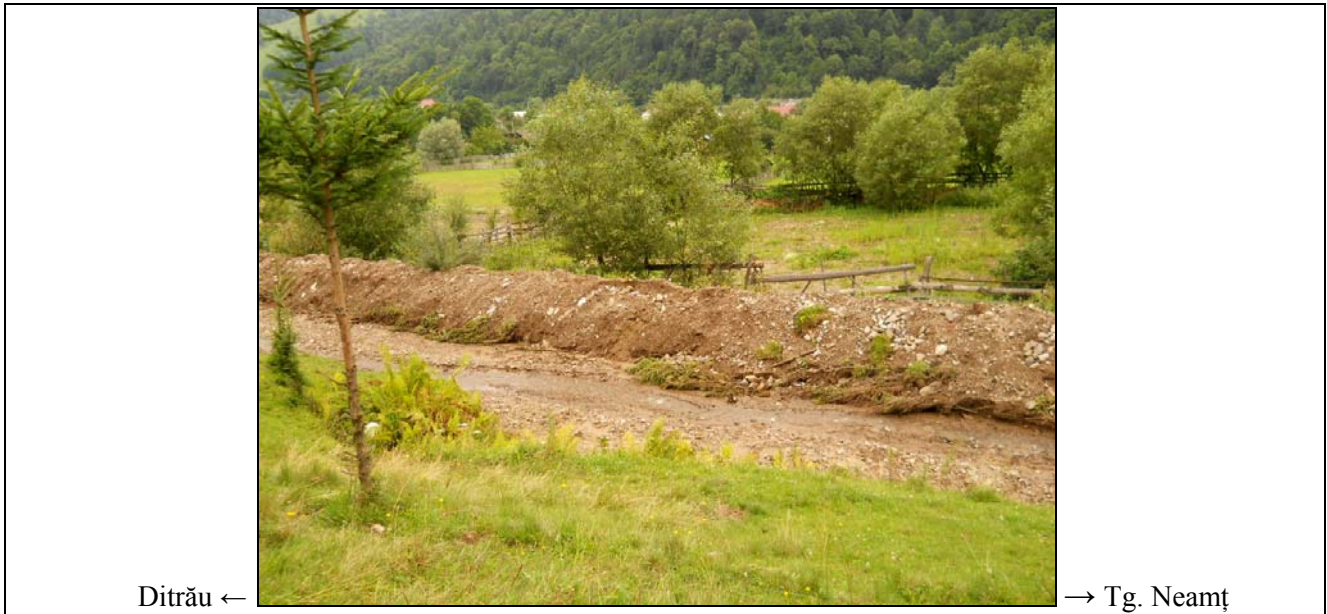
Foto26: Detaliu din zona versantului amonte (malul stâng al văii Olarul - afluent dreapta al Râului Bistricioara) spre ampriza autostrăzii (aval – zona de luncă a Bistricioarei) – km 35+100; Valea Olarul îngustă, torențială cu mal stâng acoperit cu vegetație hidrofilă abundentă, lăstăriș și puieti pe teren vâlurit, ravenat; Mal drept îndiguit – antropoc; Ampriza traseului proiectată la aproximativ 70 – 80 aval pe teren cu umiditate excesivă, acoperit cu pășune și vegetație hidrofilă; În planul îndepărtat (în zona caselor) – traseul DN 15.

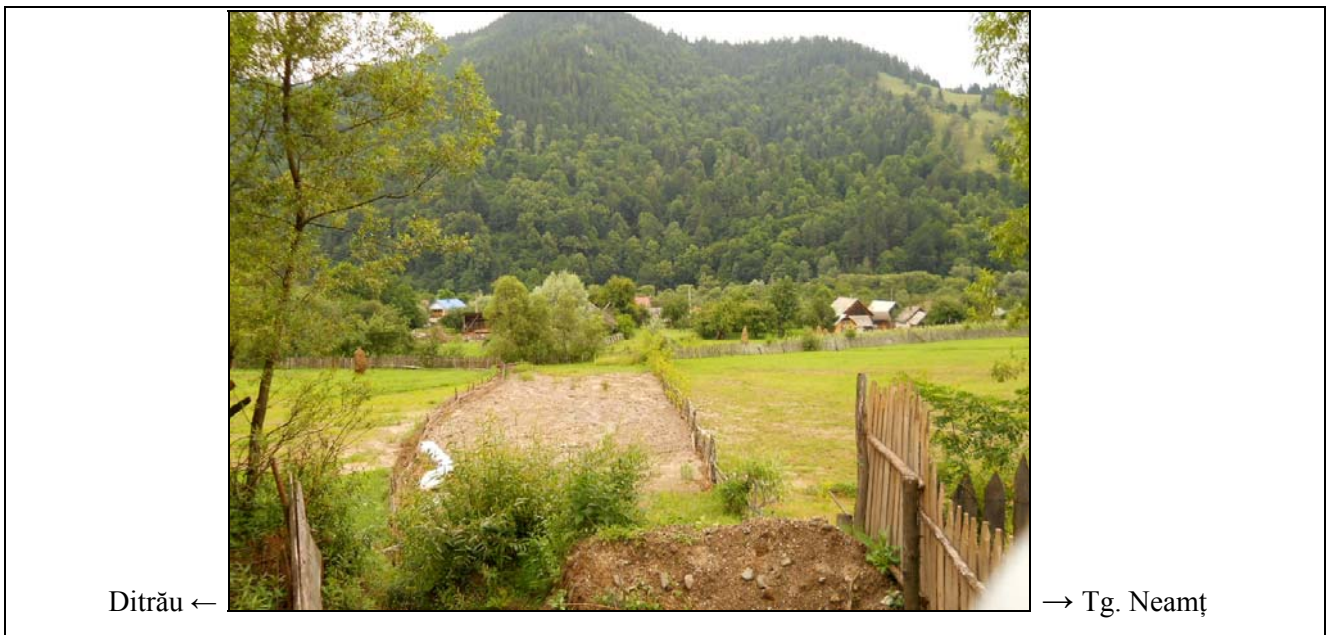
Foto27: Detaliu traversare traseu proiectat peste Valea Olarul (curs deviat antropoc pe limită între proprietăți - garduri) – km 34+950; traversare pe zona de luncă a Bistricioarei pe teren cu umiditate excesivă; (detaliu foto din zona versantului amonte la aproximativ 80 m dreapta de ampriza traseului).

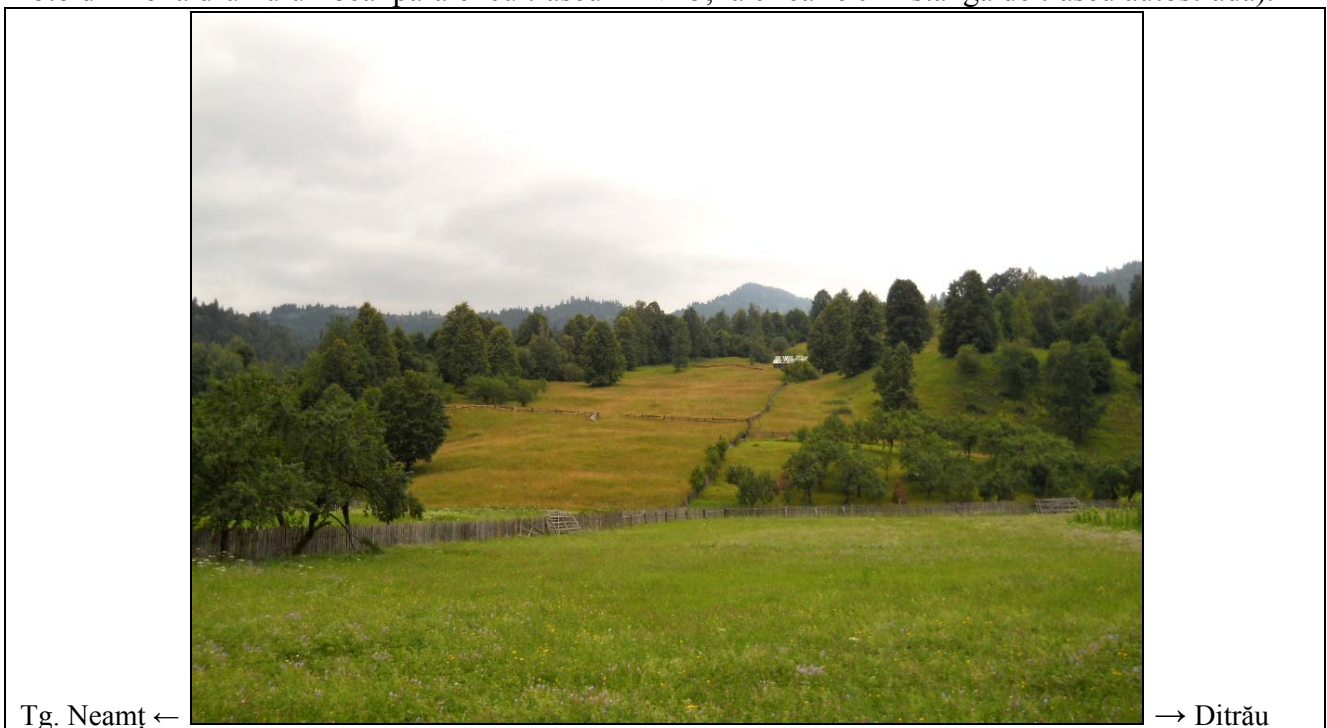
Foto30: Detaliu din ampriza traseului autostrăzii – km 35+780 spre aval kilometraj – 35+850; Teren, ușor vălurit acoperit cu pășune sau culturi agricole (pe proprietăți delimitate / parcelate); Local – zone depresionare umede cu vegetație hidrofilă.

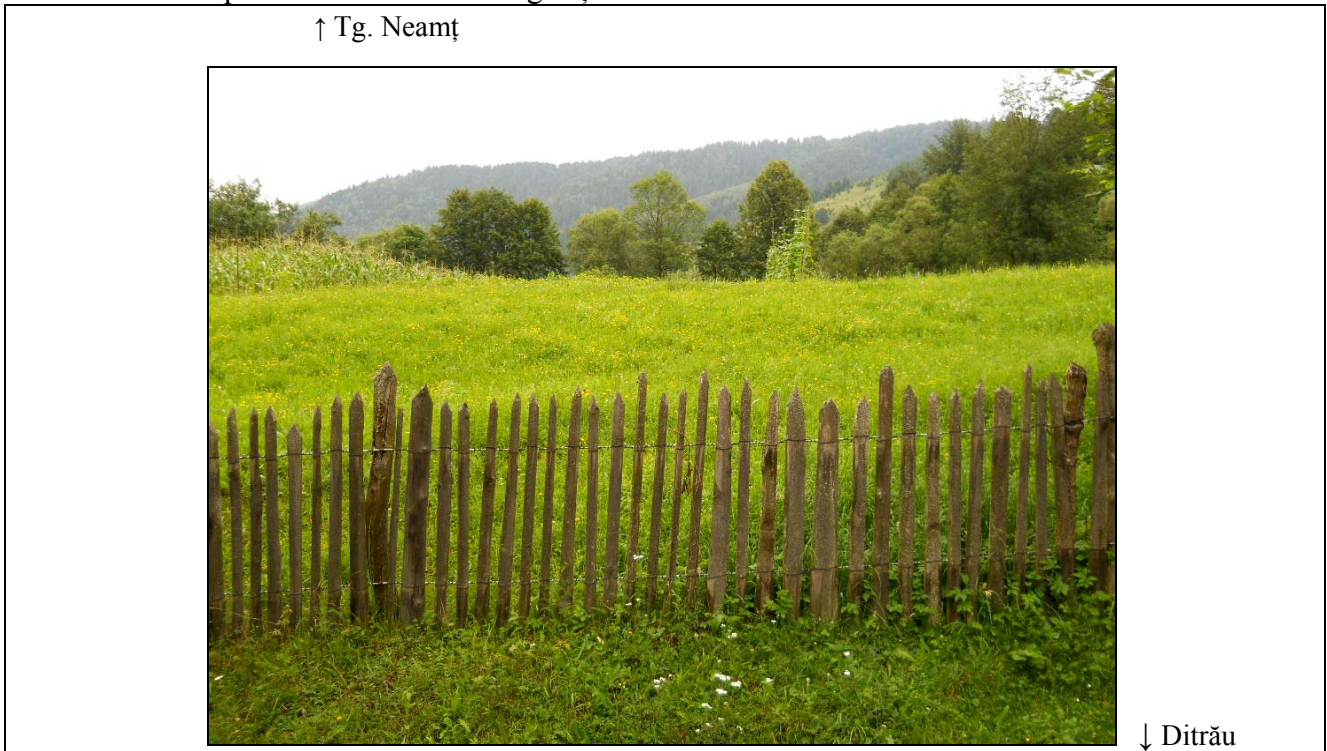
Foto31: Detaliu din ampriza traseului autostrăzii – km 35+875 spre amonte kilometraj – 35+800; Teren ușor vălurit, acoperit cu pășune sau parțial împădurit – lăstăriș (pe proprietăți delimitate / parcelate); Frecvent – zone depresionare cu exces de umiditate acoperite cu vegetație hidrofilă; În planul apropiat (km 35+875) – traversare traseu proiectat peste vale torențială / ravenă (afluent dreapta a Bistricioarei).

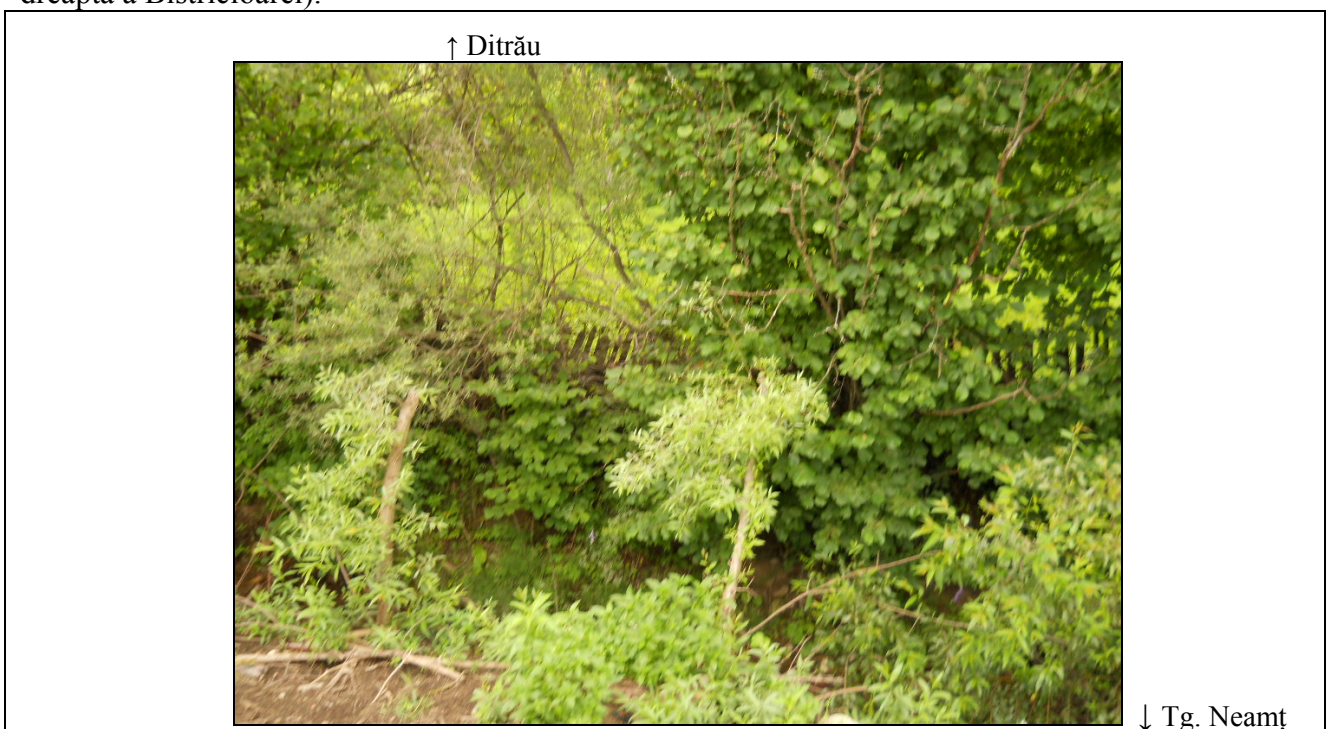
Foto 32: Detaliu din ampriza traseului autostrăzii – km 35+875 spre aval kilometraj – 36+000; Teren, ușor vâlurit acoperit cu pășune sau culturi agricole (pe proprietăți delimitate / parcelate); Local – zone depresionare umede cu exces de umiditate, acoperite cu vegetație hidrofilă.
