AUTOSTRADA DITRAU - TARGU NEAMT

Tronson 2 km 30+000 ÷ km 60+000

STUDIU GEOTEHNIC

Beneficiar:	Compania Nationala de Autostrazi si Drumuri Nationale din Romania S.A.
Contract nr. :	92/58623/4275
Faza de proiectare	SF
Anul:	Februarie 2011

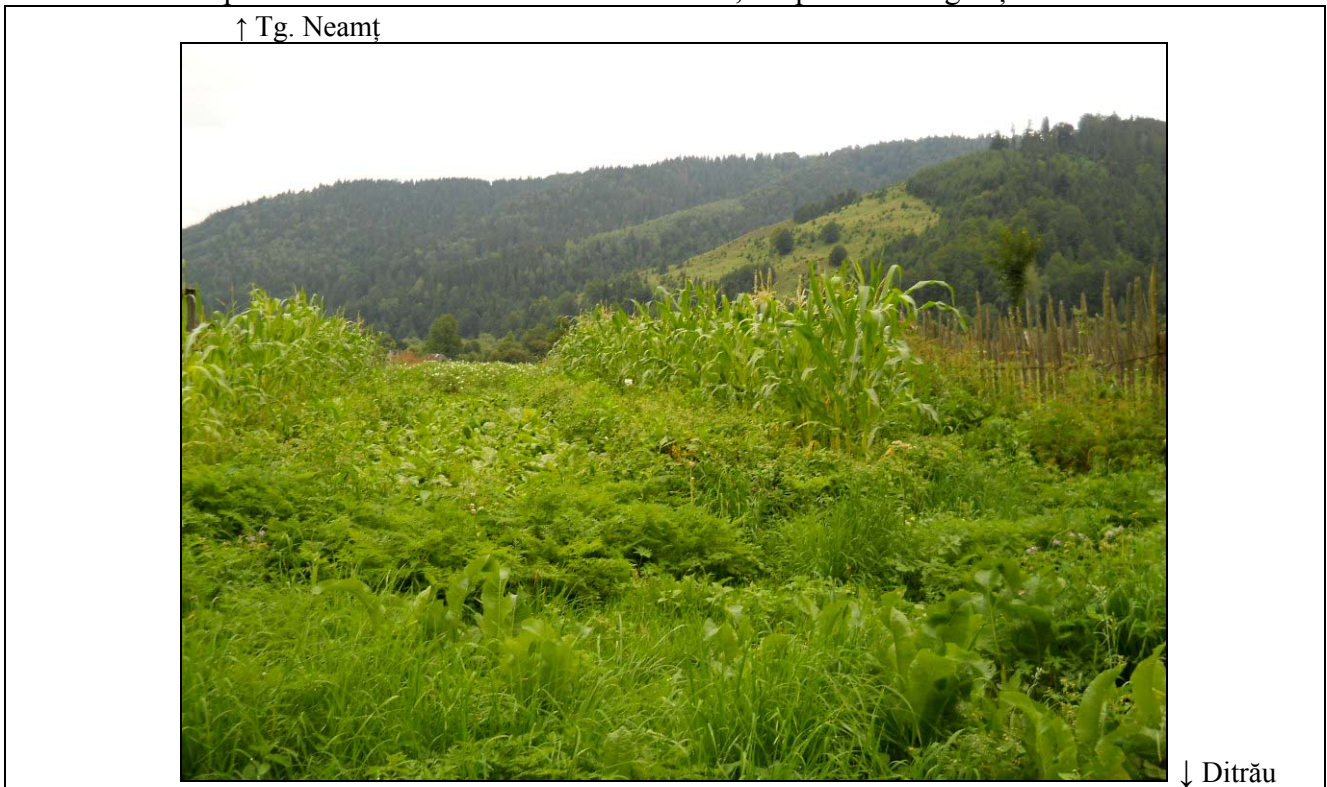
Foto 33: Detaliu din ampriza traseului autostrăzii – km 36+300 spre amonte kilometraj – 36+000; Teren cvasiplan, acoperit predominant cu pășune (pe proprietăți delimitate / parcelate); Local – zone depresionare cu exces de umiditate acoperite cu vegetație hidrofilă.

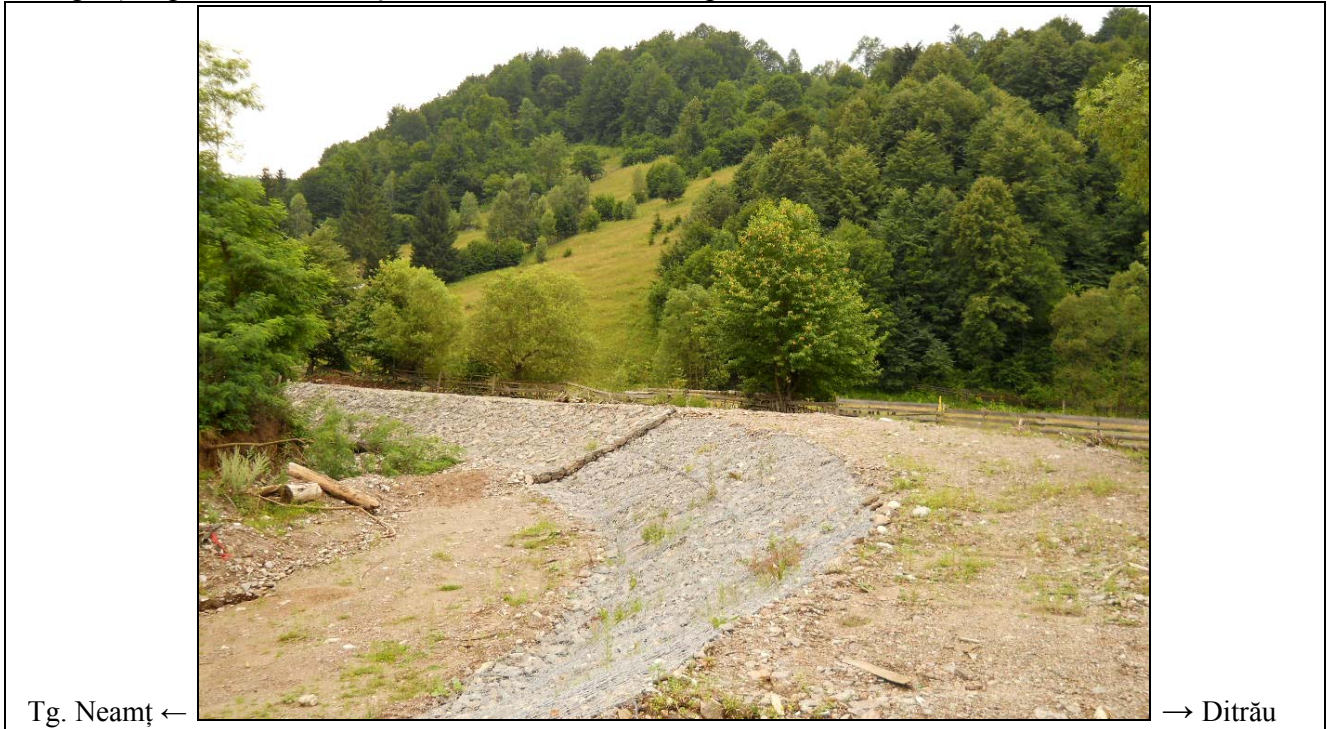
Foto35: Detaliu din ampriza traseului autostrăzii – km 36+450 spre amonte kilometraj – 36+300; Teren cvasiplan cu traseul proiectat în lungul drumului local (delimitat de proprietăți / parcelat); acoperit predominant cu pășune (pe proprietăți delimitate / parcelate); În planul îndepărtat – stânga – versantul este fragmentat de cursul pârâului Văraia.

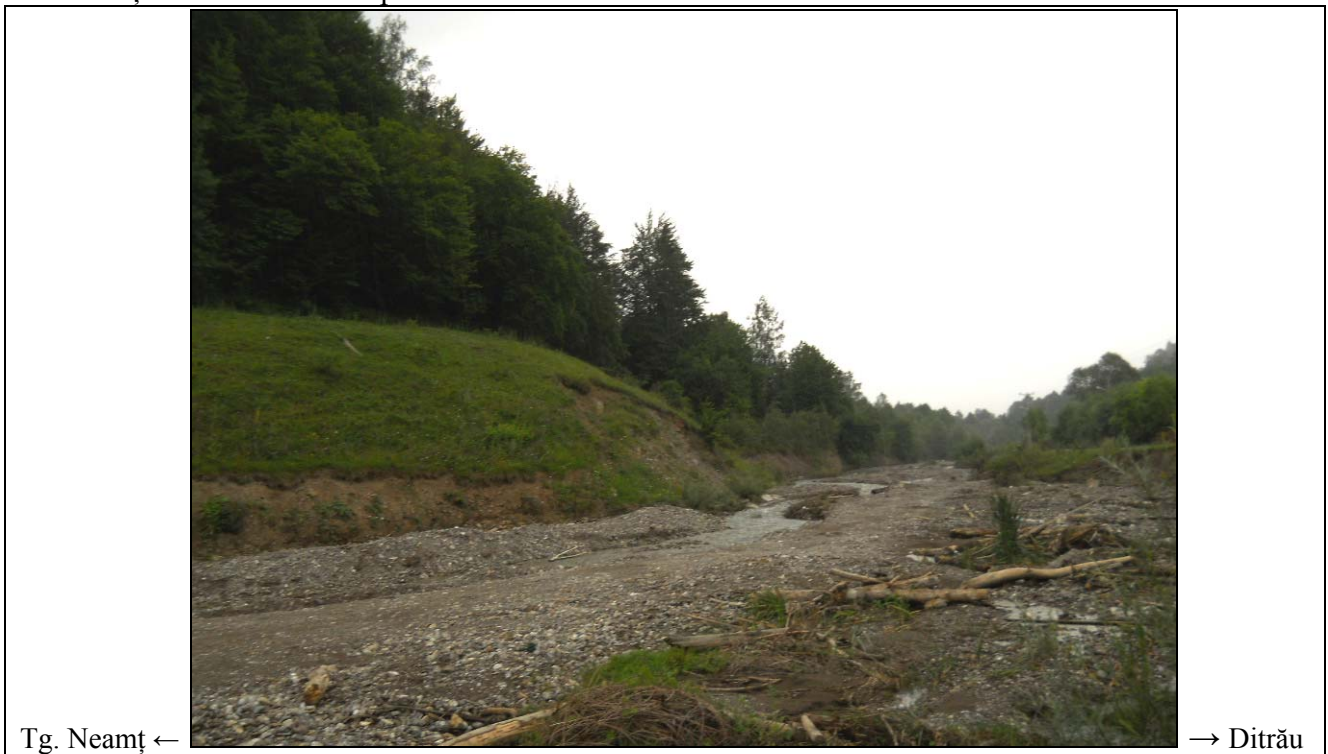
Foto 40: Detaliu din ampriza traseului autostrăzii – km 38+350 spre aval kilometraj – 38+500; Traseu proiectat pe terasa medie - inferioară a Bistricioarei (pe mal drept); Versant predominant împădurit, afectat în zona confluenței cu Pârâul Pintic de curgeri deluviale superficiale, cu cornișe de desprindere pe „fruntea terasei”.

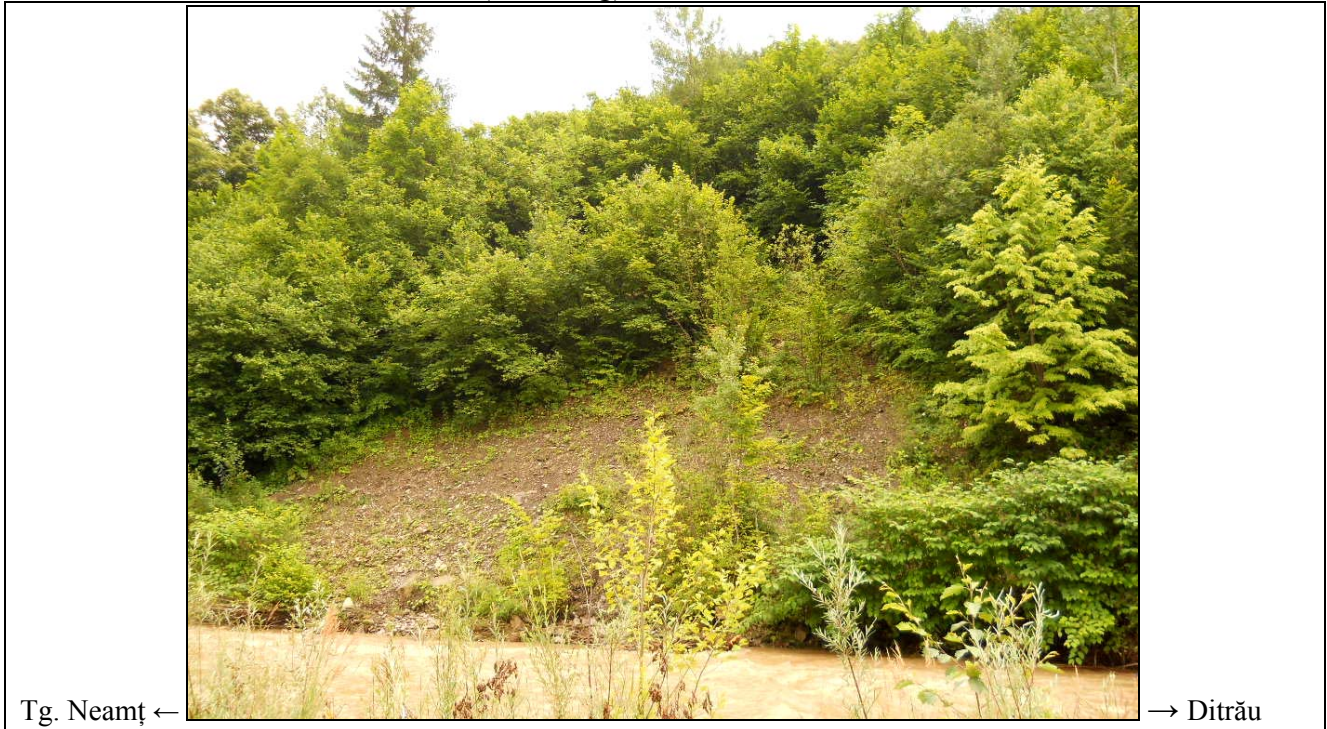
Foto47: Detaliu traseu autostradă – km 40+830 spre amonte kilometraj – km 40+650, pe versant parțial împădurit, ușor vâlurit, local ravenat, pantă circa 20° - 30°, la aproximativ 10 m de baza versantului (la limita cu lunca și albia majoră a râului Bistricioara); Detaliu foto din zona DN 15 la aproximativ 210 m stânga de ampriza traseului proiectat.

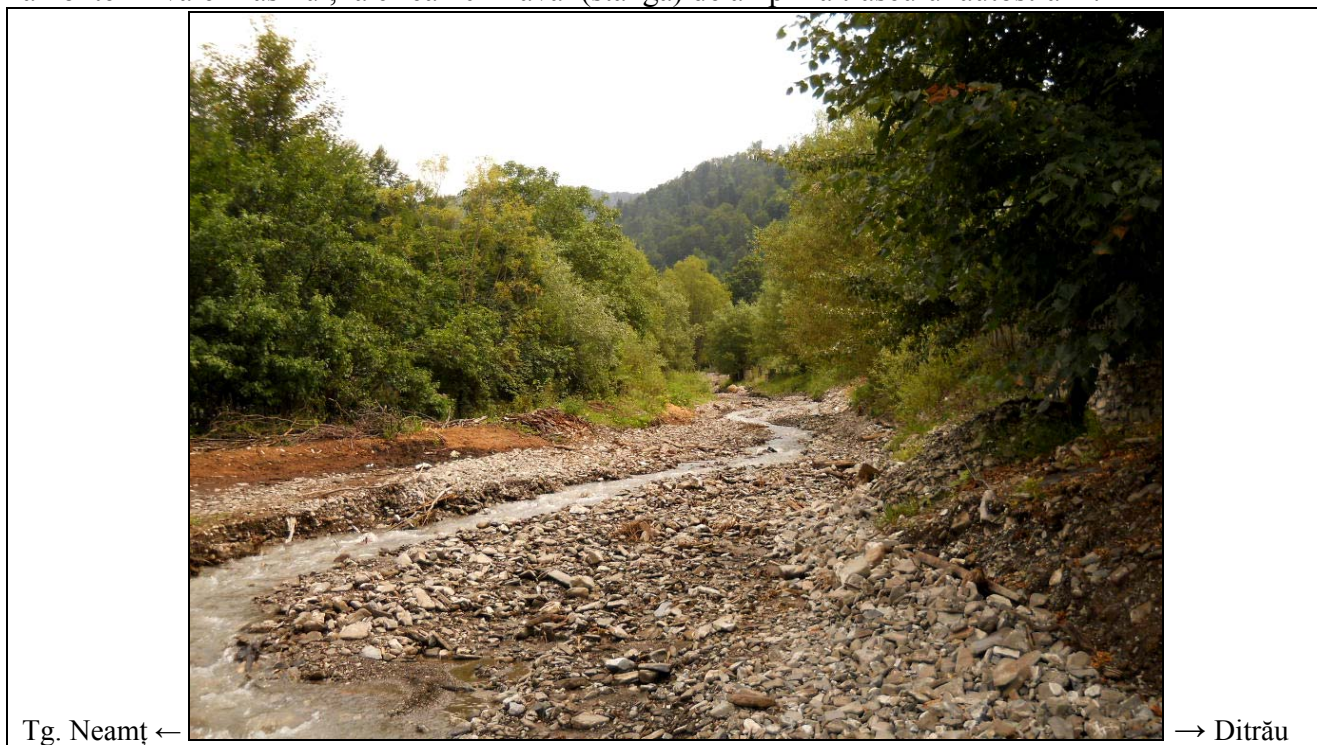
Foto 49: Detaliu traseu autostradă – km 41+000 spre amonte kilometraj – km 40+950, pe versant împădurit (arboret / lăstăriș), ușor vâlurit, ravenat, pantă circa 40°, la aproximativ 20 m de baza versantului (la limita cu lunca râului Bistricioara); Local – zone depresionare cu umiditate excesivă acoperite de vegetație hidrofilă; Detaliu foto din zona drumului local paralel cu albia Bistricioarei (mal drept), la aproximativ 55 m stânga de ampriza traseului proiectat.

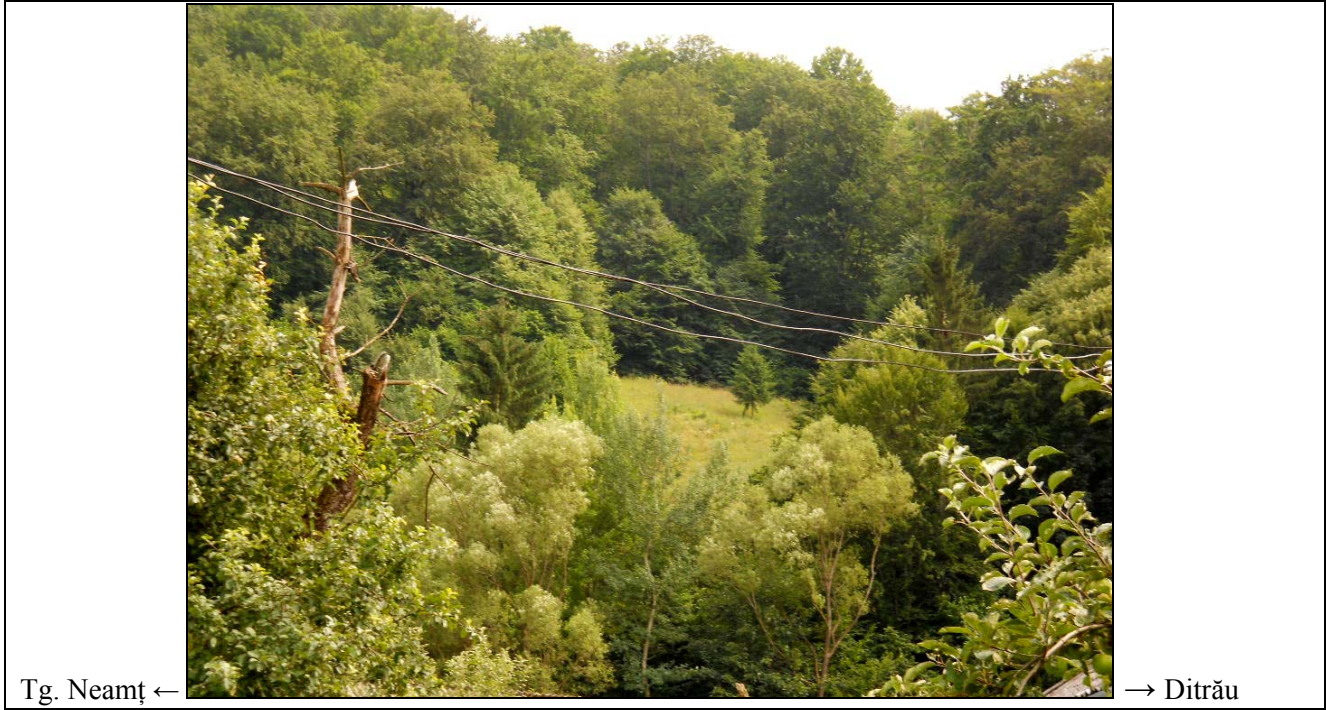
Foto 50: Detaliu traseu autostradă – km 41+350 spre amonte kilometraj – km 41+100, pe versant parțial împădurit (traseu proiectat la limita cu liziera pădurii), ușor vâluit, ravenat, pantă circa 20° - 30°, la aproximativ 15 m - 20 m de baza versantului (la limita cu lunca râului Bistricioara); Local – zone depresionare cu umiditate excesivă acoperite de vegetație hidrofilă; Detaliu foto din zona drumului local paralel cu albia râului Bistricioara (mal drept), la aproximativ 95 m stânga de ampriza traseului proiectat.

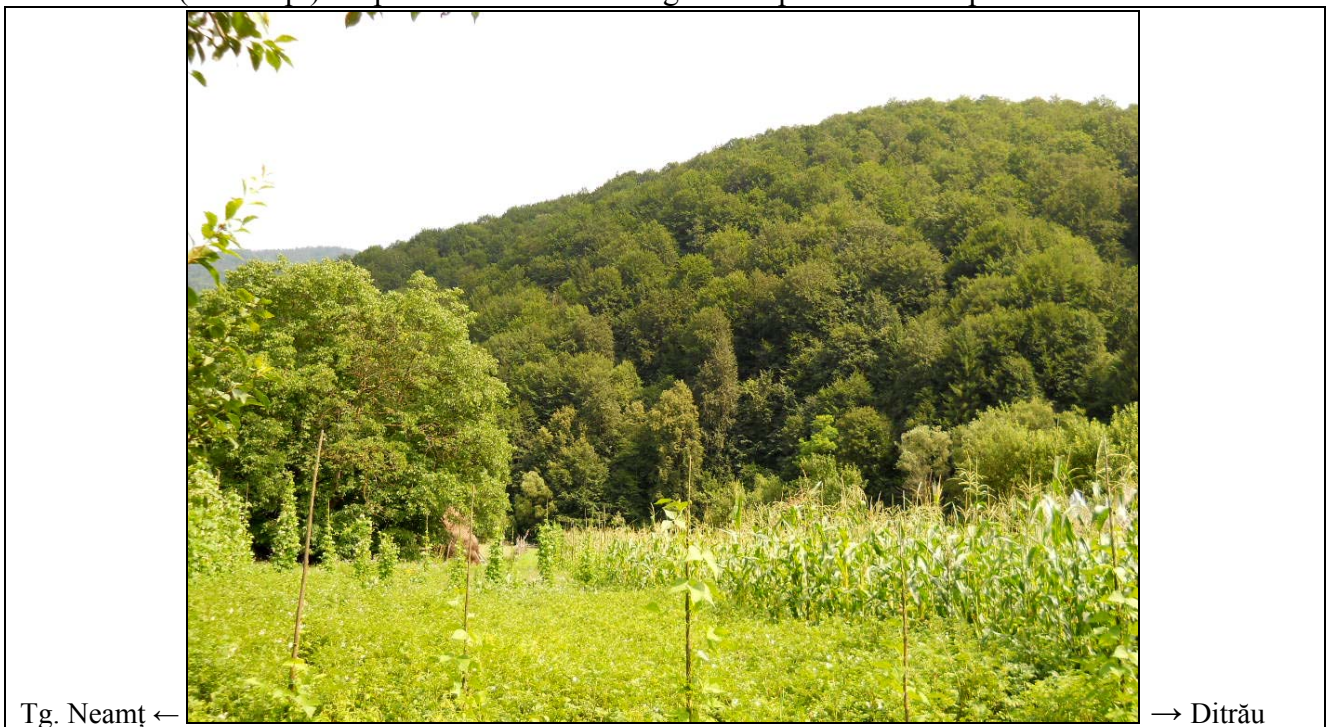
Foto 52: Detaliu traseu autostradă – km 41+650 spre aval kilometraj – km 41+750, pe terasa medie – inferioară (mal drept) a râului Bistricioara; versant parțial împădurit, predominant acoperit cu pășune, ușor vălurit (pe proprietăți delimitate / parcelate); Local zone depresionare umede și vegetație hidrofilă; pantă versant aproximativ 20° - 25°; Detaliu foto din zona drumului local paralel cu albia Bistricioarei (mal drept) la aproximativ 130 m stânga de ampriza traseului proiectat.

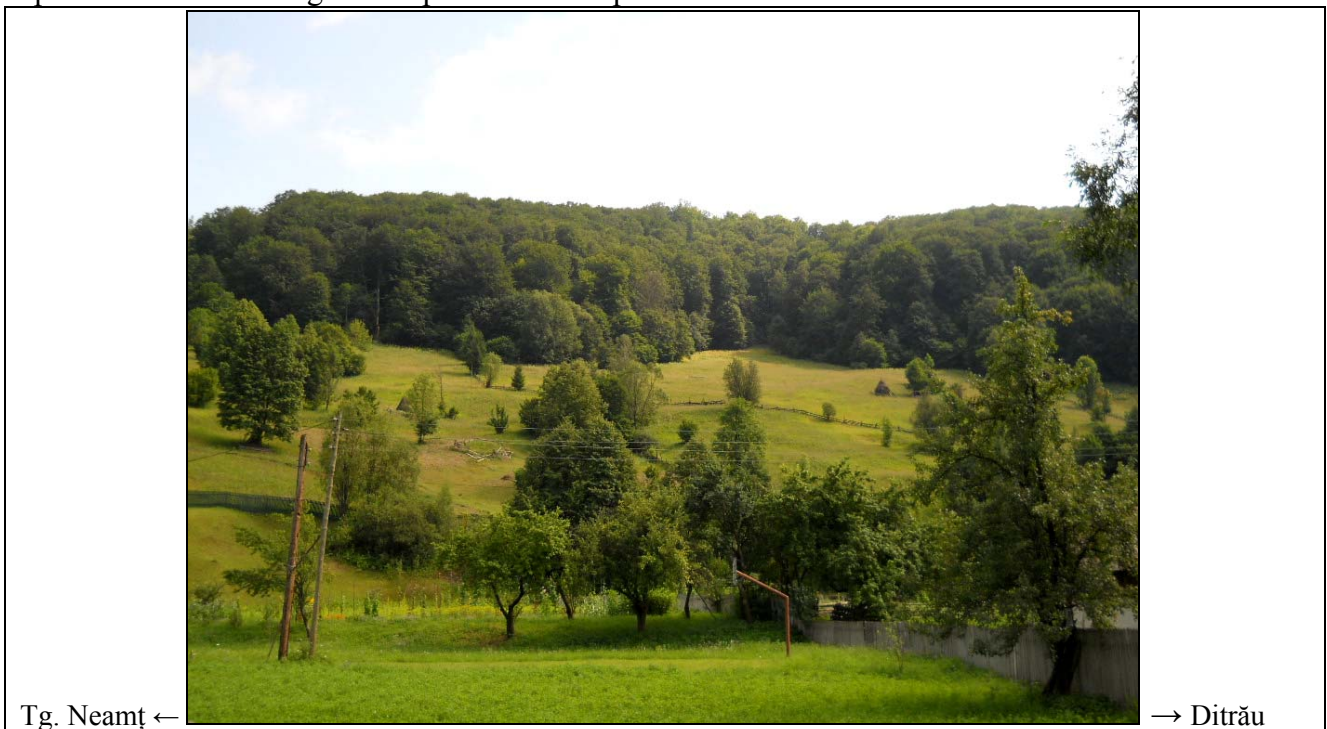
Foto54: Detaliu traseu proiectat – km 41+980 ÷ 42+060, pe zona albiei majore a râului Bistricioara - mal drept (la limita cu terasa inferioară), la confluența cu o vale torențială (afluent dreapta Bistricioara) – km 42+000; Baza versanților (malurile torentului) afectată de curgeri deluviale superficiale, cu cornișe de desprindere mascate de vegetație.

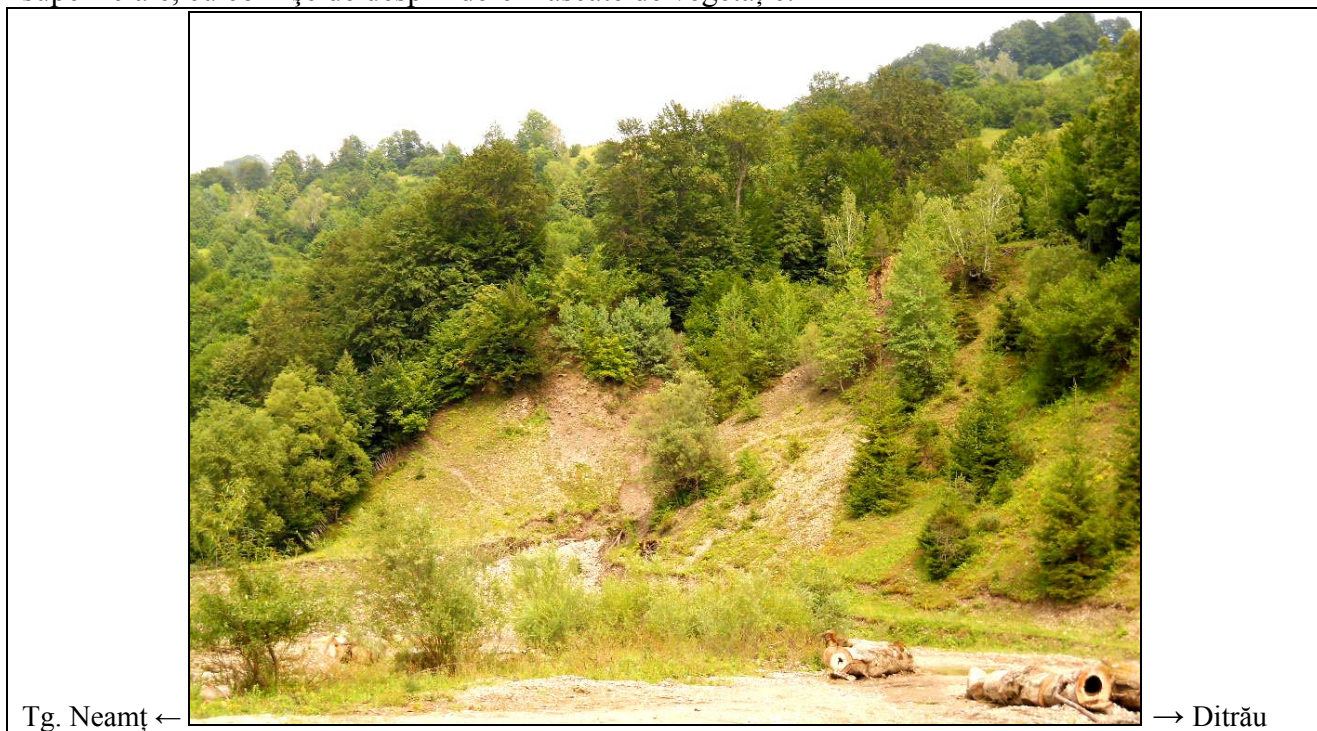
Foto 55: Detaliu ampriză autostradă în zona confluenței cu valea torențială – km 42+000; Malurile torentului – înalte ($H \approx 7 - 8$ m, pantă $65^\circ - 75^\circ$), afectate, în zona confluenței cu Bistricioara, de curgeri deluviale superficiale („năruiri de pantă”).

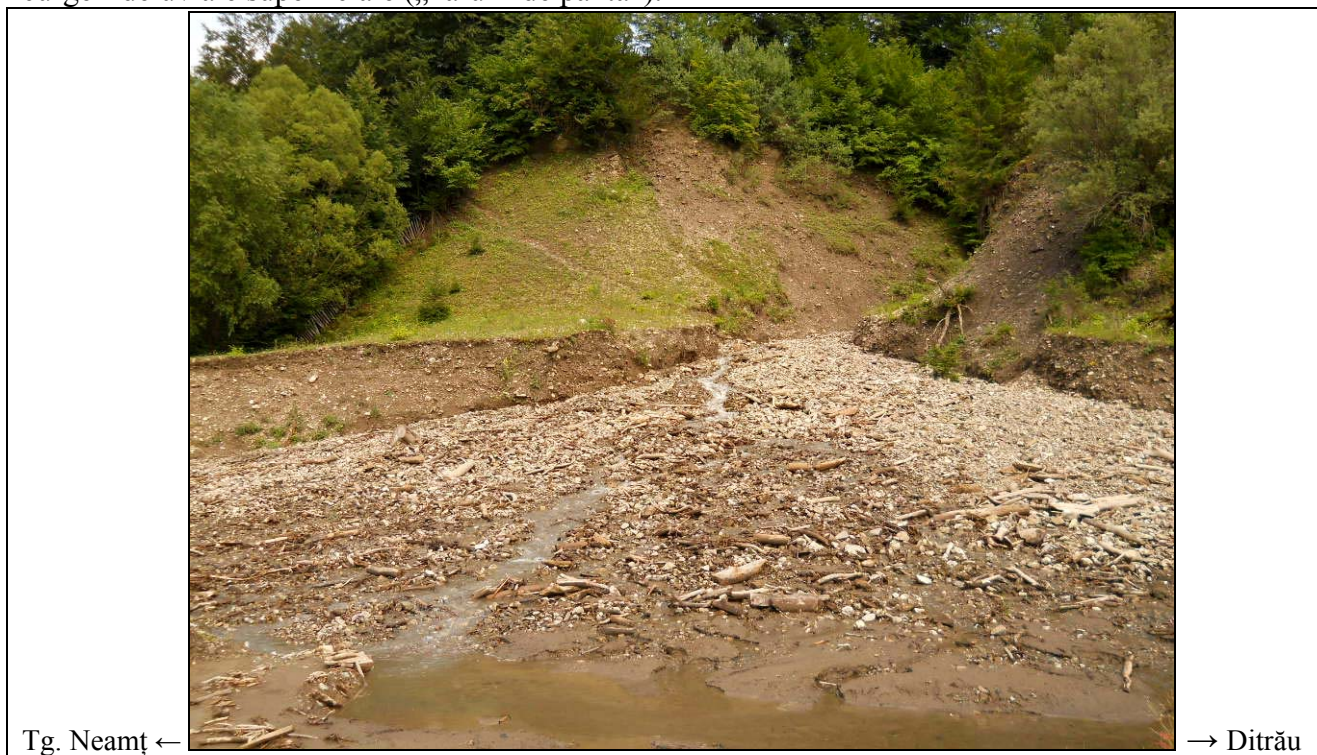
Foto 56: Detaliu traseu autostradă – km 42+150 ÷ 42+500, pe terasa medie a râului Bistricioara, la aproximativ 15 m - 20 m de baza versantului (lunca Bistricioarei); versant parțial împădurit sau acoperit cu pășune, ușor vâlurit și ravenat; Local - curgeri deluviale superficiale; pantă versant aproximativ 30° - 35°; Detaliu foto din zona drumului local paralel cu albia râului Bistricioara (mal stâng), la aproximativ 210 m dreapta de ampriza traseului proiectat.

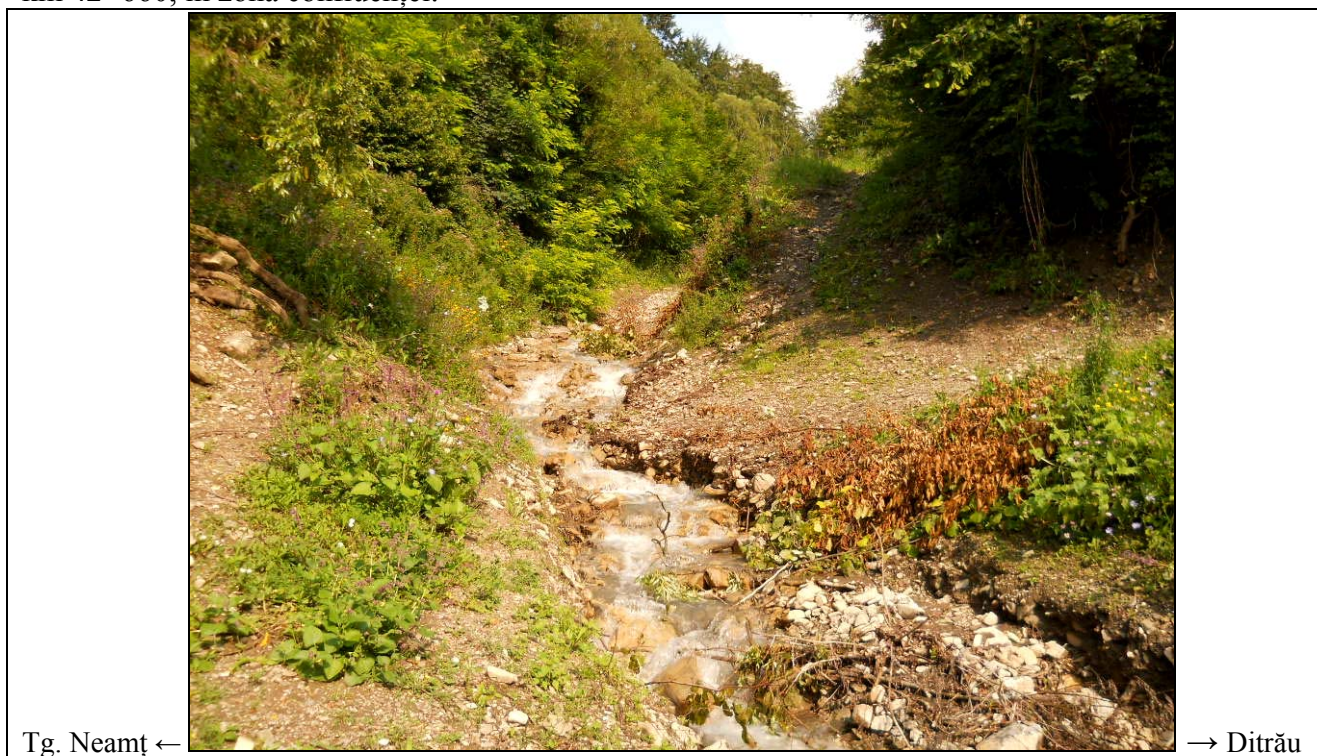
Foto 60: Detaliu din ampriza traseului proiectat, în zona traversării peste Pârâul Luncilor, spre aval (confluința cu Bistricioara).

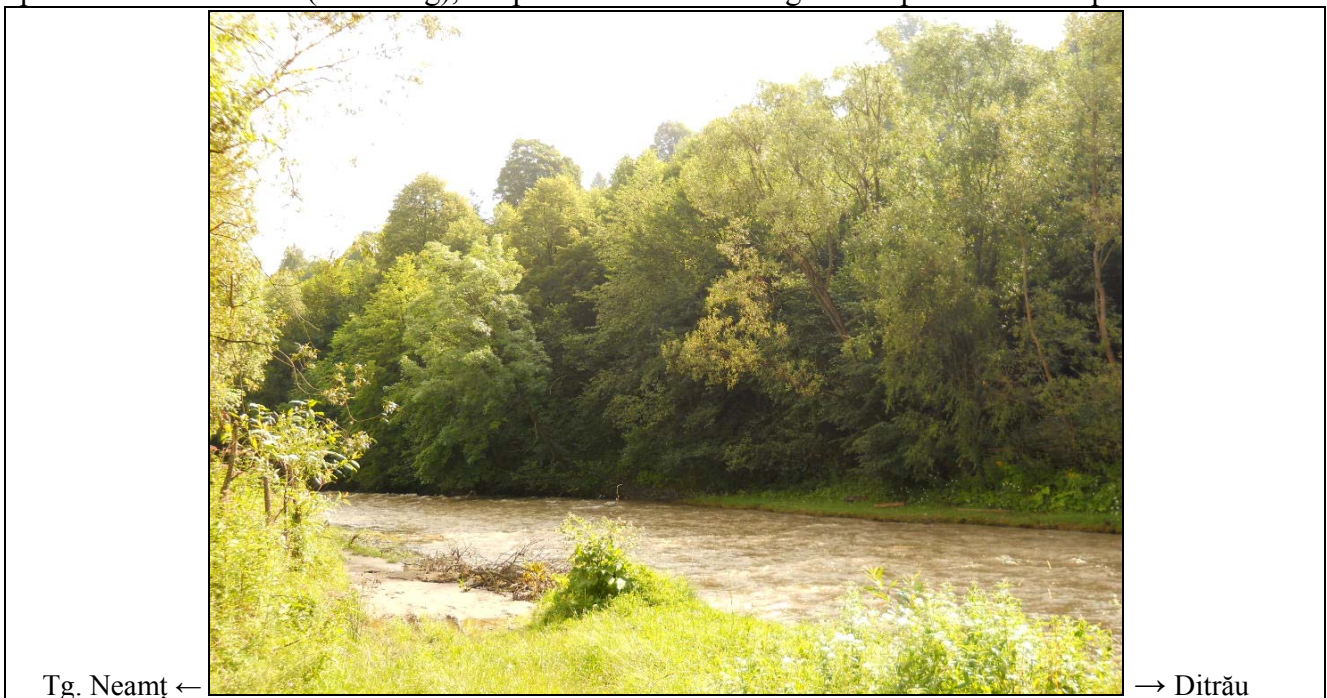
Foto 62: Detaliu traseu autostradă – km 43+250 spre aval kilometraj – km 43+400, pe terasa medie – inferioară (la limita cu albia majoră și lunca Bistricioarei); versant amonte împădurit, local ravenat; pantă versant aproximativ 25°; bază versant (zona de luncă) cu vegetație abundentă (lăstăriș); Local – zone cu exces de umiditate și vegetație hidrofilă. Detaliu foto din zona drumului de exploatare, paralel cu albia râului (mal stâng), la aproximativ 35 m stânga de ampriza traseului proiectat.

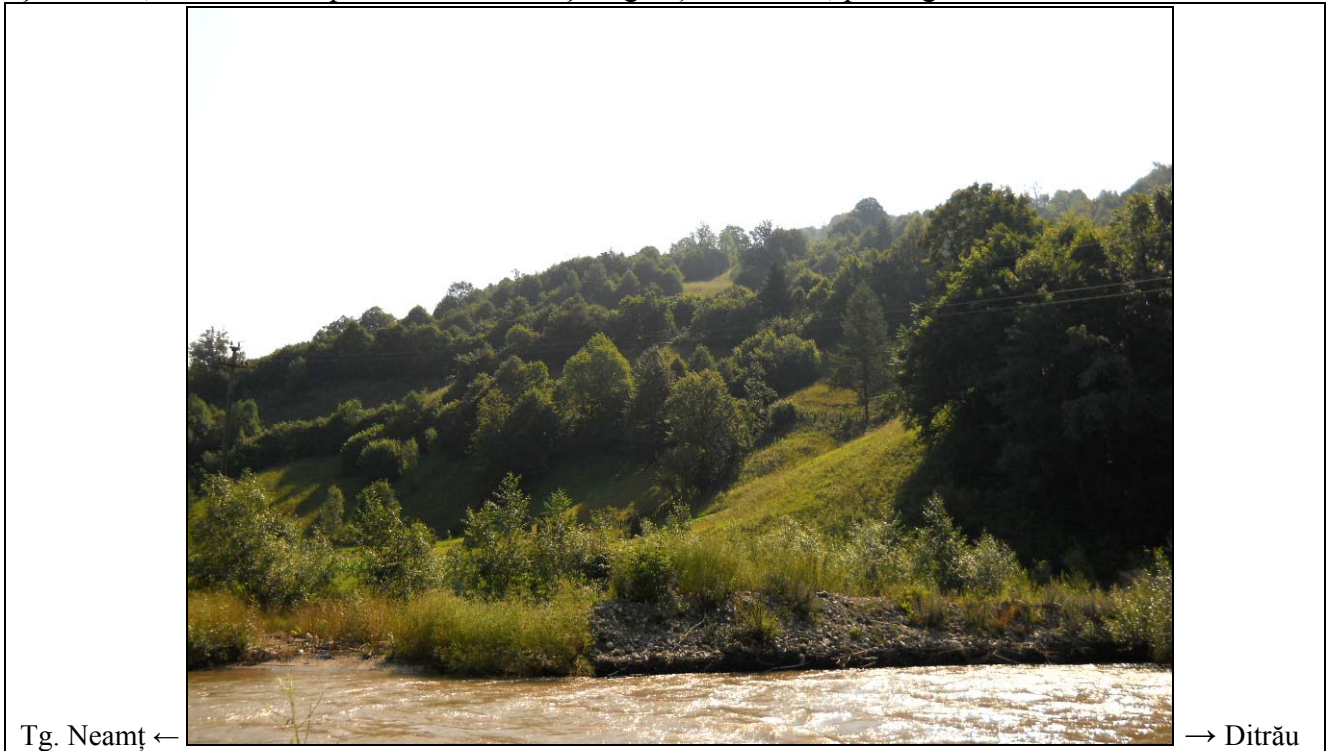
Foto 66: Detaliu traseu autostradă – km 44+000 ÷ 44+300, pe terasa medie – superioară a Bistricioarei, la aproximativ 50 m de baza versantului; versant parțial împădurit, ușor vălurit; local zone depresionare umede și vegetație hidrofilă; pantă generală versant – aproximativ 35°÷ 40°. Detaliu foto din zona drumului de exploatare, paralel cu albia râului (mal stâng), la aproximativ 100 m stânga de ampriza traseului proiectat.

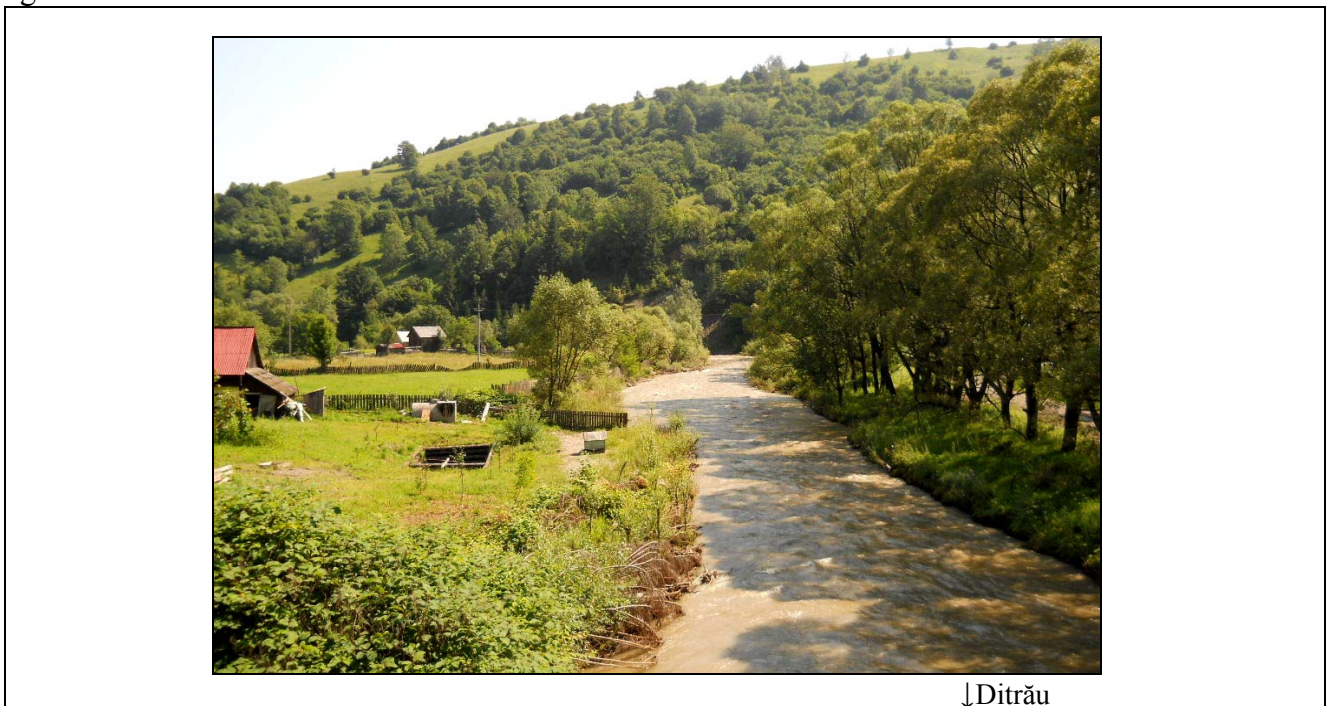
Foto 70: Detaliu traversare traseu peste Râul Bistricioara – km 45+100; Detaliu foto din DN 15, pe mal stâng, la circa 45 m de locație foto; Malurile râului în zona traversării sunt bordate cu vegetație tânără (arboret / lăstăriș și vegetație hidrofilă). În plan îndepărtat – zona centrală – curgere deluvială superficială la baza versantului (mal drept), cu lungime – la bază (în albia minoră) de aproximativ 60 m și cornișa de desprindere la 20m – 25 m de albie; versant – mal drept – împădurit cu pantă generală de $45^\circ \div 50^\circ$.

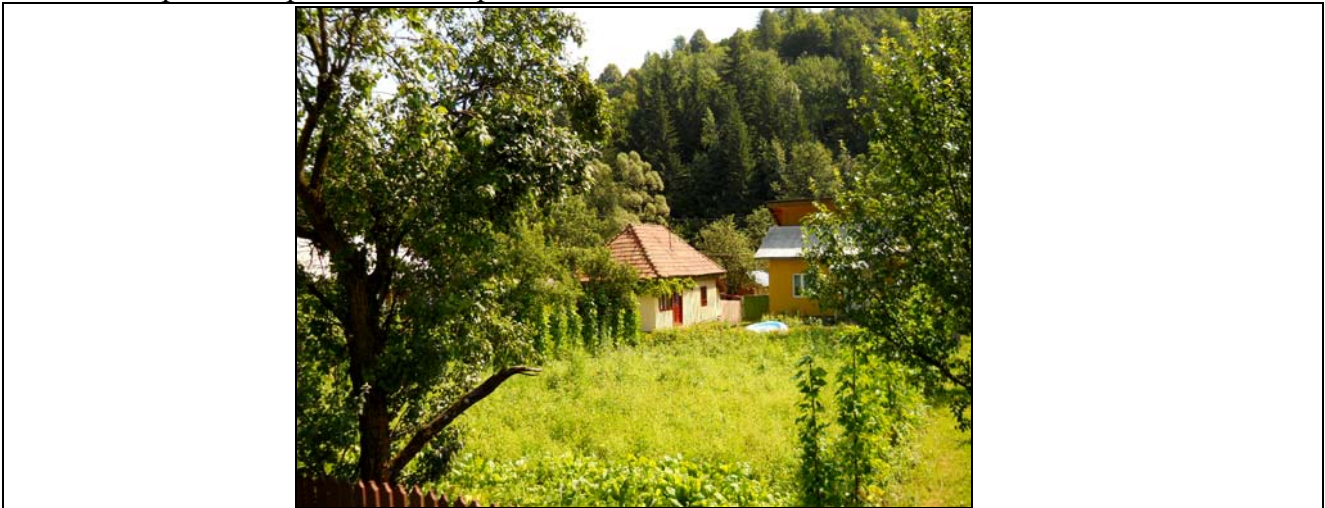
Foto 71: Detaliu traseu autostradă – km 45+500, pe terasa medie a râului Bistricioara, la aproximativ 25 m - 30 m de baza versantului (lunca Bistricioarei); versant parțial împădurit, ușor vălurit și ravenat; pantă versant aproximativ $35^\circ \div 40^\circ$; Detaliu foto din zona DN 15, la aproximativ 120 m dreapta de ampriza traseului proiectat .

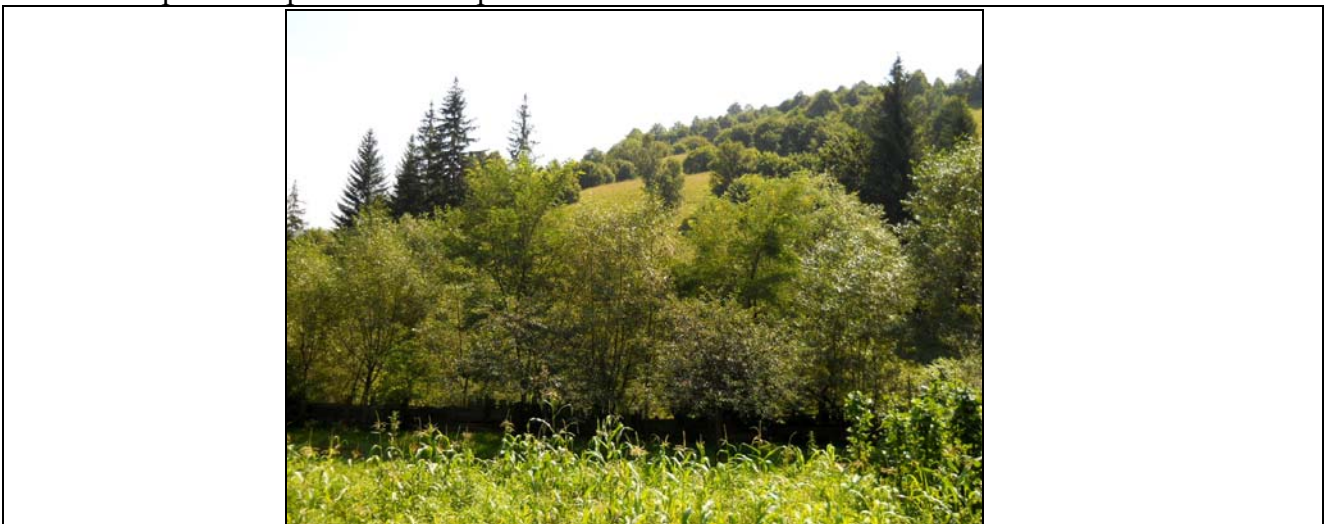
Foto 72: Detaliu traseu autostradă – km 45+600 ÷ 45+650, pe terasa medie a râului Bistricioara, la aproximativ 40 m - 45 m de baza versantului (lunca Bistricioarei); versant parțial împădurit sau acoperit cu pășune, ușor vălurit; pantă versant aproximativ $25^\circ \div 30^\circ$; Detaliu foto la aproximativ 100 m dreapta de ampriza traseului proiectat .

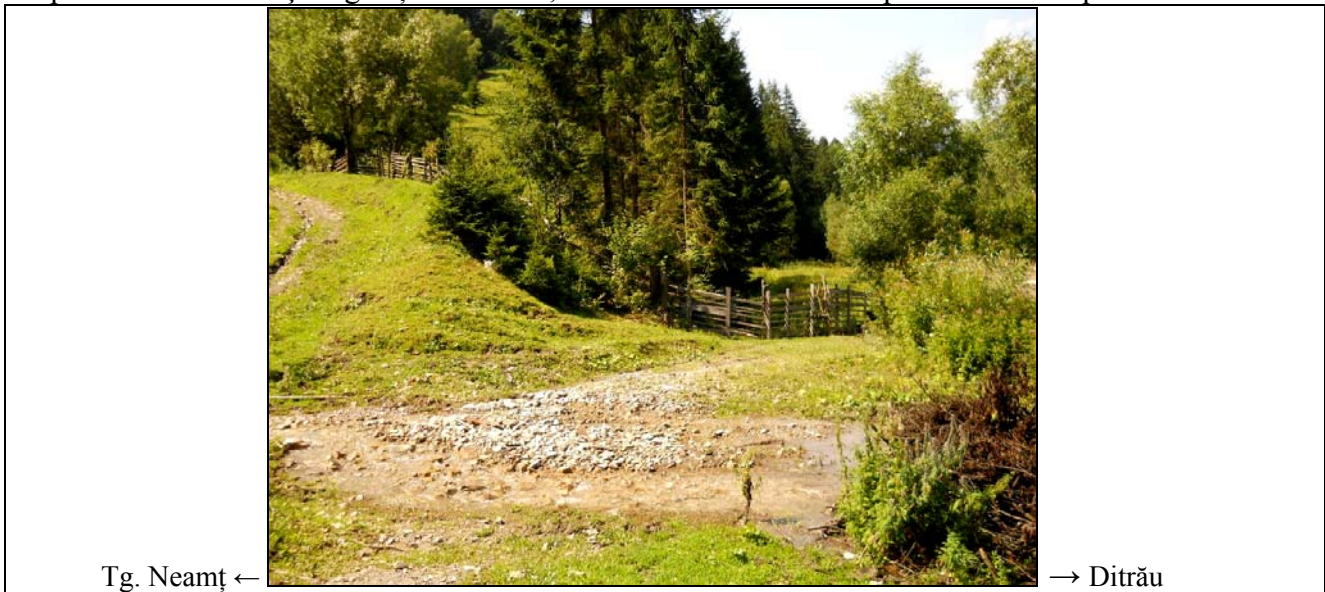
Foto 73: Detaliu spre amonte traseu autostradă – km 46+380 ÷ 46+340, pe terasa inferioară la limita cu lunca râului Bistricioara; teren acoperit cu pășune sau parțial împădurit, ușor vâlurit; local - zone depresionare umede și vegetație hidrofilă; Detaliu foto din zona amprizei traseului proiectat .

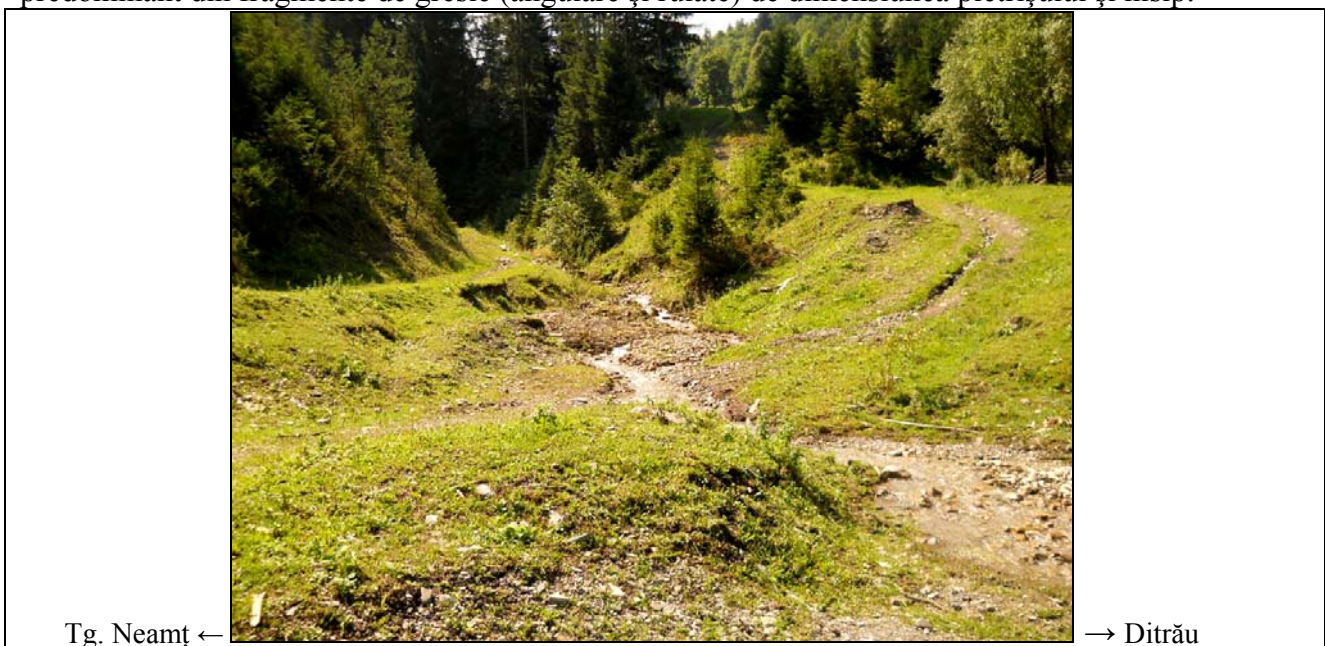
Foto 74: Detaliu traseu autostradă – km 46+360 cu zona de confluență a Bistricioarei cu Pârâul Ungureni (afluent dreapta); pârâul are albia majoră de circa 3 - 5 m, albia minoră - maxim 1 m, maluri înierbate și debit lichid slab însemnat cantitativ; aluviunile din albie sunt constituite, predominant din fragmente de gresie (angulare și rulate) de dimensiunea pietrișului și nisip.

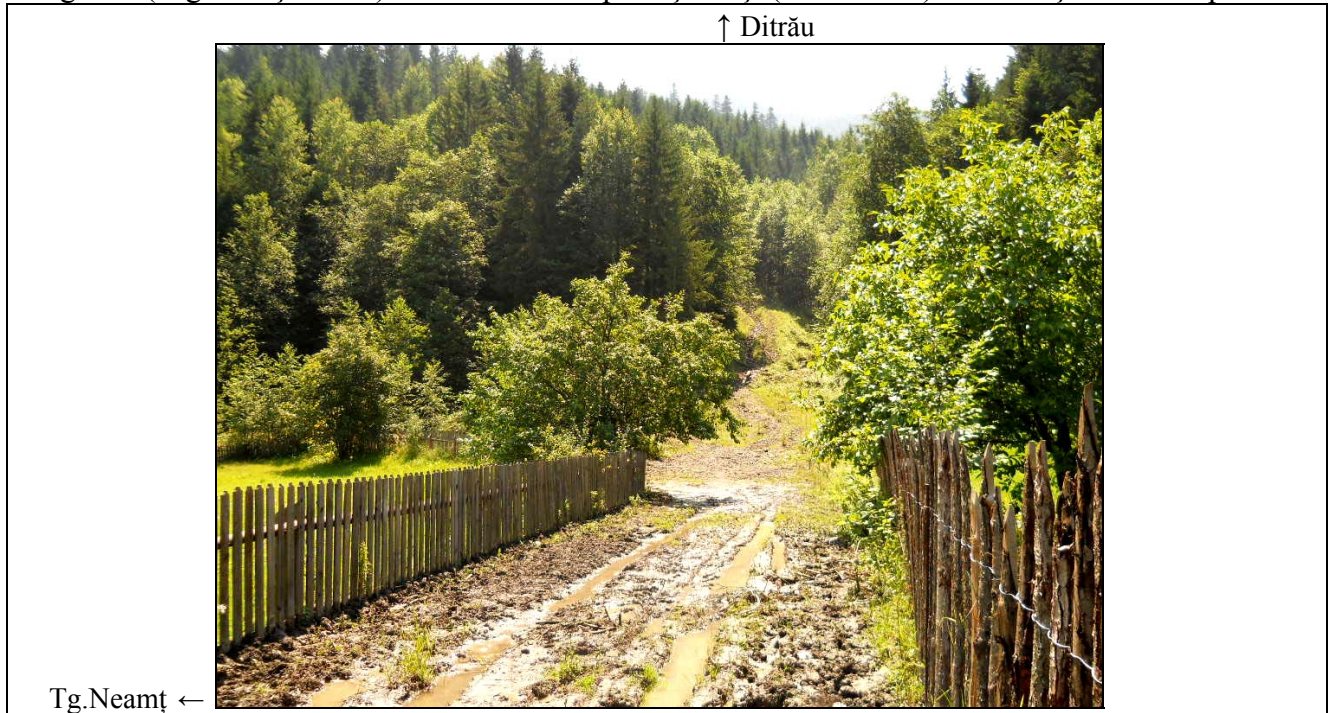
Foto 77: Detaliu traversare traseu proiectat peste Pârâul Morarul – km 46+950; Detaliu foto din zona drumului de exploatare (mal drept) – km 46+900 spre amonte versant (dreapta), în lungul văii (Morarul), cu ampriza traseului la baza versantului împădurit, la circa 45 m dreapta de locație foto; Pârâul Morarul are albia majoră de circa 4 - 5 m, albia minoră - maxim 0.6 m, maluri înierbate și debit lichid slab însemnat cantitativ; aluviunile din albie sunt constituite, predominant din fragmente de gresie (angulare și rulate) de dimensiunea pietrișului și (subordonat) bolovănișului cu nisip.

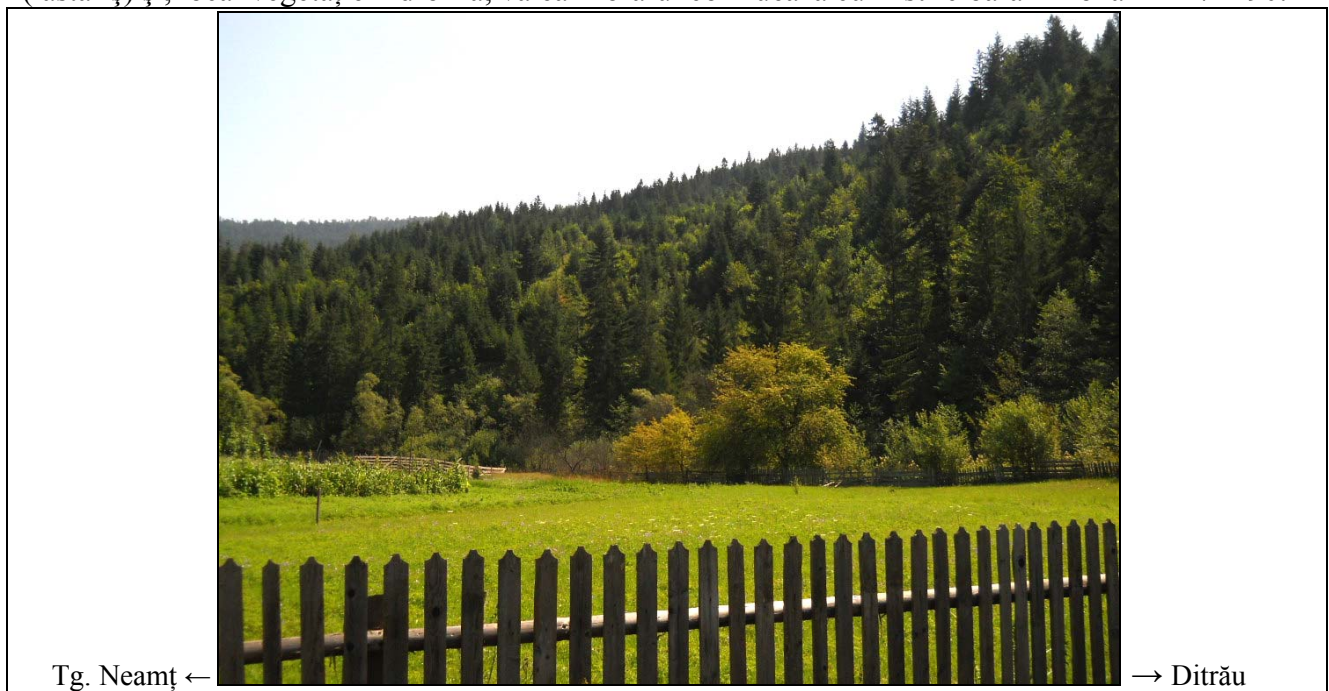
Foto 78: Detaliu spre aval traseu autostradă – km 46+950 ÷ 47+100; traseu pe versant împădurit (la circa 170 m de locație foto), local ravenat, cu pantă generală de aproximativ $30^\circ \div 35^\circ$; la baza versantului, paralel cu acesta – albia Pârâului Morarul, cu maluri acoperite cu vegetație tânără (lăstăriș) și, local vegetație hidrofilă; valea Morarul confluează cu Bistricioara în zona km 47+290.

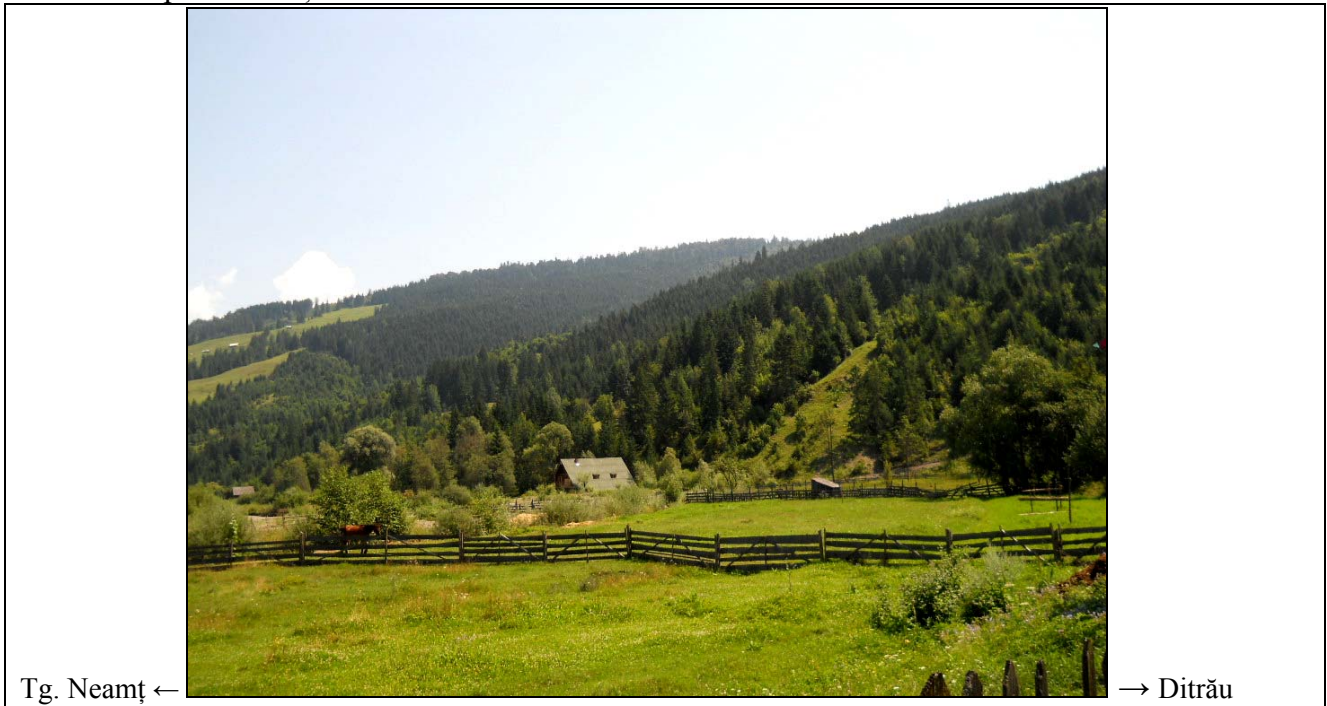
Foto 79: Detaliu spre aval traseu autostradă – km 47+250 ÷ 47+400; traseu pe versant împădurit (desfășurat la circa 25 m - 30 m de la baza versantului), ușor vălurit, local ravenat; pantă generală versant – circa 35°; Detaliu foto din zona km 47+000 cu ampriza traseului proiectat la aproximativ 230 m dreapta de locație foto.

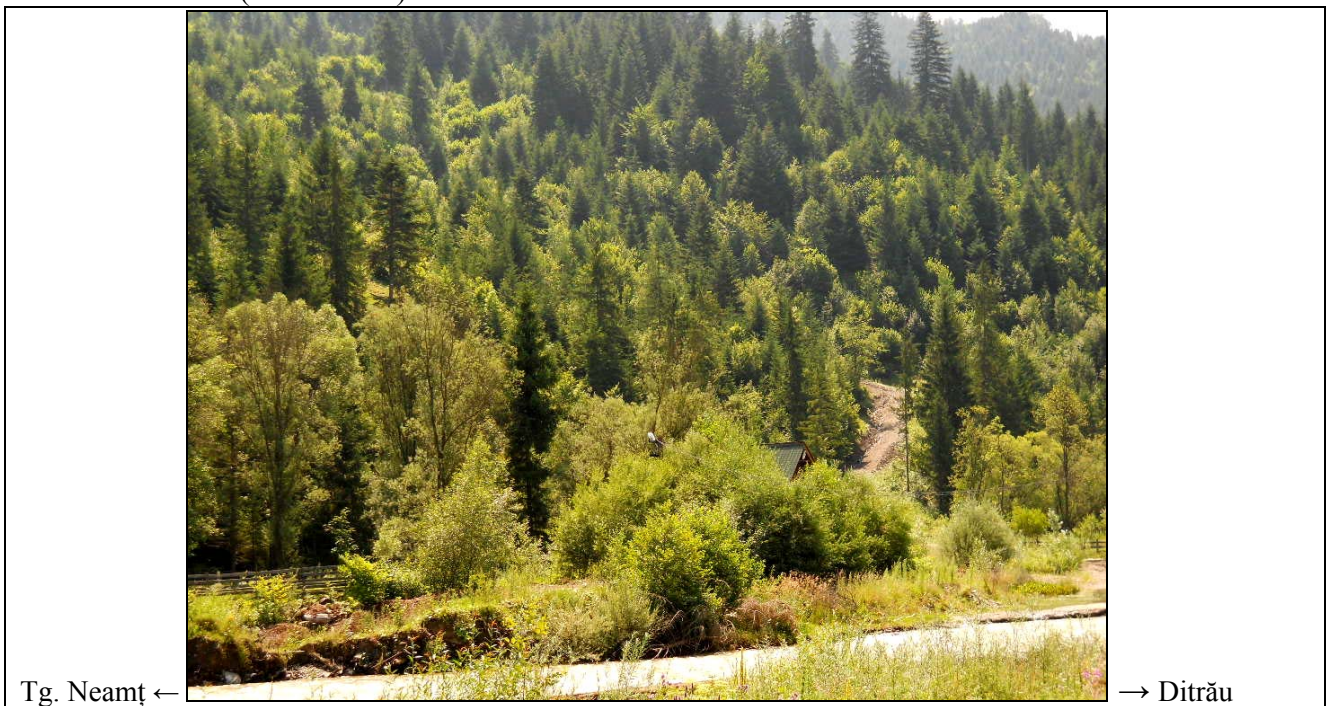
Foto 81: Detaliu spre aval traseu proiectat – km 47+500 ÷ 47+600, pe terasa medie – inferioară a Bistricioarei (mal drept); traseu pe versant parțial împădurit și / sau acoperit cu pășune, ușor vălurit; local zone depresionare umede acoperite cu vegetație hidrofilă; pantă generală versant - 10° ÷ 15°; Detaliu foto zona km 47+500 (capăt drum de exploatare desprins din DN 15, km 233+900 - kilometraj DN 15) cu ampriza traseului proiectat la aproximativ 220 m dreapta de locație foto.
