AUTOSTRADA DITRAU - TARGU NEAMT

Tronson 2 km 30+000 ÷ km 60+000

STUDIU GEOTEHNIC

Beneficiar:	Compania Nationala de Autostrazi si Drumuri Nationale din Romania S.A.
Contract nr. :	92/58623/4275
Faza de proiectare	SF
Anul:	Februarie 2011

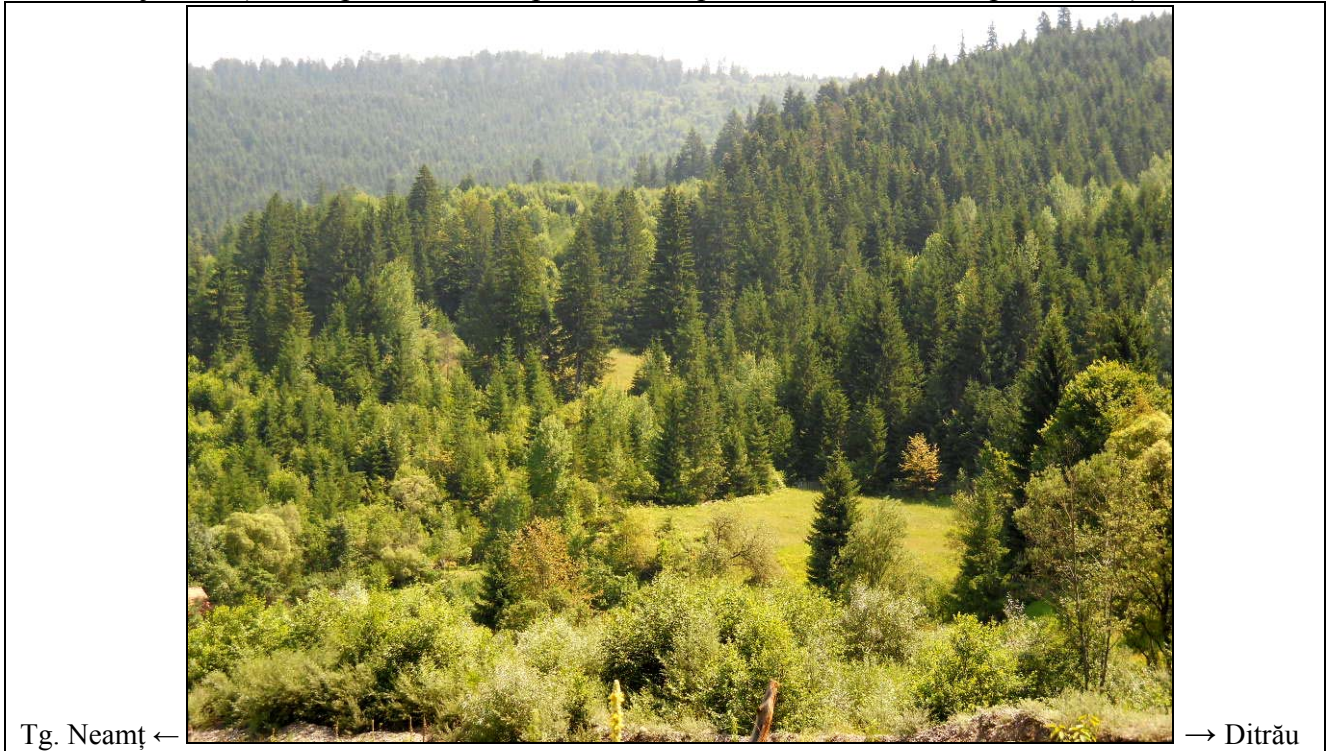
Foto 82 + Foto 83: Panorantă (de la dreapta la stânga) cu traseu autostradă – km 47+600 ÷ 48+000, pe zona de luncă a râului Bistricioara (mal drept) la limita cu terasa inferioară; zona traversată a luncii este delimitată / parcelată de proprietăți, pe teren predominant cvasiplan, acoperit cu pășune și / sau vegetație tânără (arboret, lăstăriș); local sunt prezente zone depresionare umede și vegetație hidrofilă; Detaliu foto din zona km 47+800 (capăt drum de exploatare pe mal stâng, desprins din DN 15, km 234+400 - kilometraj DN 15), cu ampriza traseului proiectat la circa 260 m dreapta de locație foto; În planul apropiat – albia majoră (circa 35 m lățime) și minoră (circa 15 m lățime) a Râului Bistricioara, cu debit lichid semnificativ și aluviuni (în albie) predominant grosiere (fragmente de gresie de dimensiunea pietrișului mare și bolovănișului);

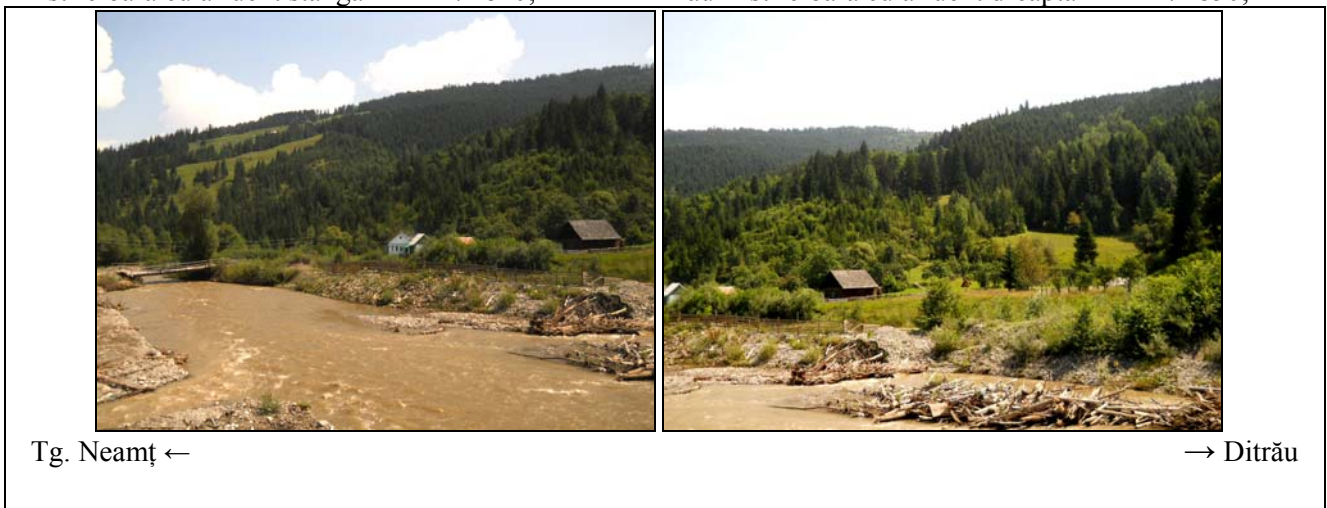
Foto 84: Detaliu traseu autostradă – km 47+870 ÷ 47+950, pe zona de luncă a Bistricioarei (mal drept); teren predominant cvasiplan, acoperit cu vegetație tânără (arboret, lăstăriș); frecvent sunt prezente zone de depresionare excesiv de umede, acoperite cu vegetație hidrofilă din abundență; Detaliu foto de pe mal stâng cu ampriza traseului proiectat la circa 140 m dreapta de locație foto.

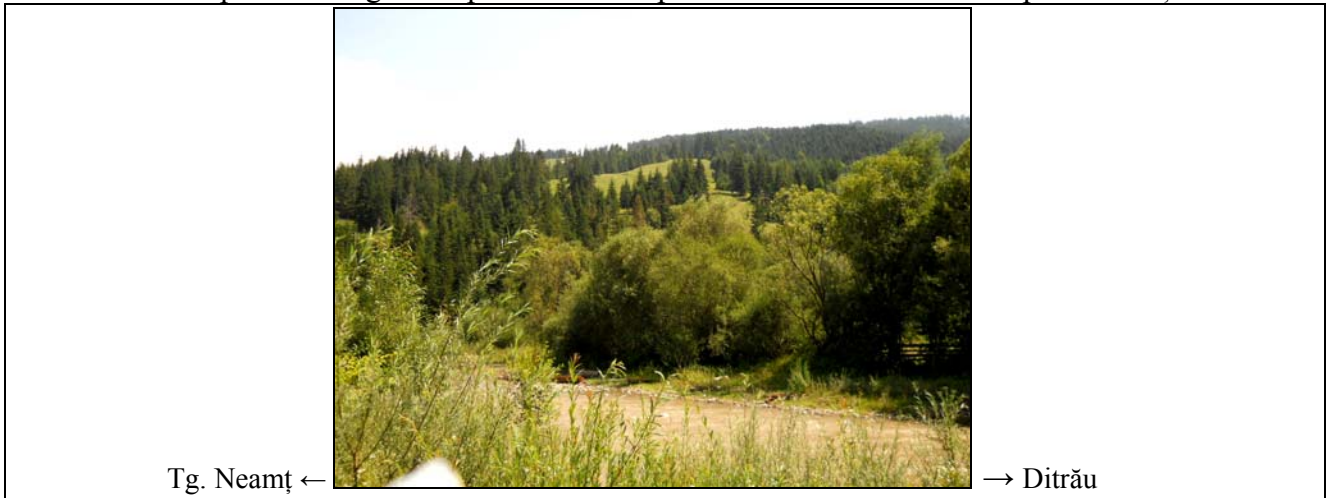
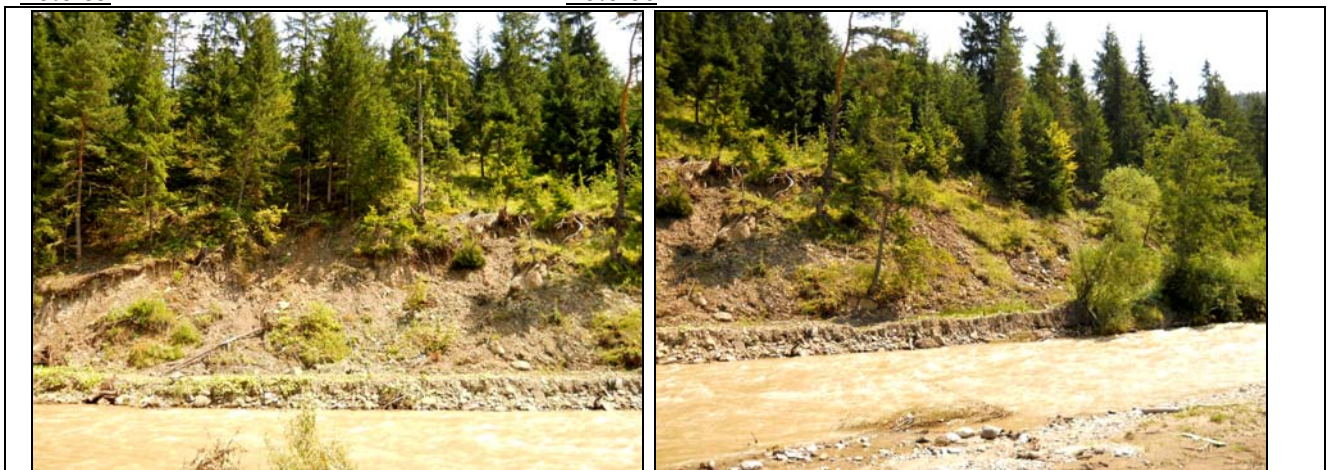
Foto 85 + Foto 86 + Foto 87 + Foto 88: Panoră (de la dreapta la stânga) cu traseu autostradă – km 47+980 ÷ 48+500, pe terasa medie – inferioară a Râului Bistricioara (mal drept); Detaliu curgere deluvială (instabilitate activă și potențială) prezentă în zona amprizei traseului proiectat.

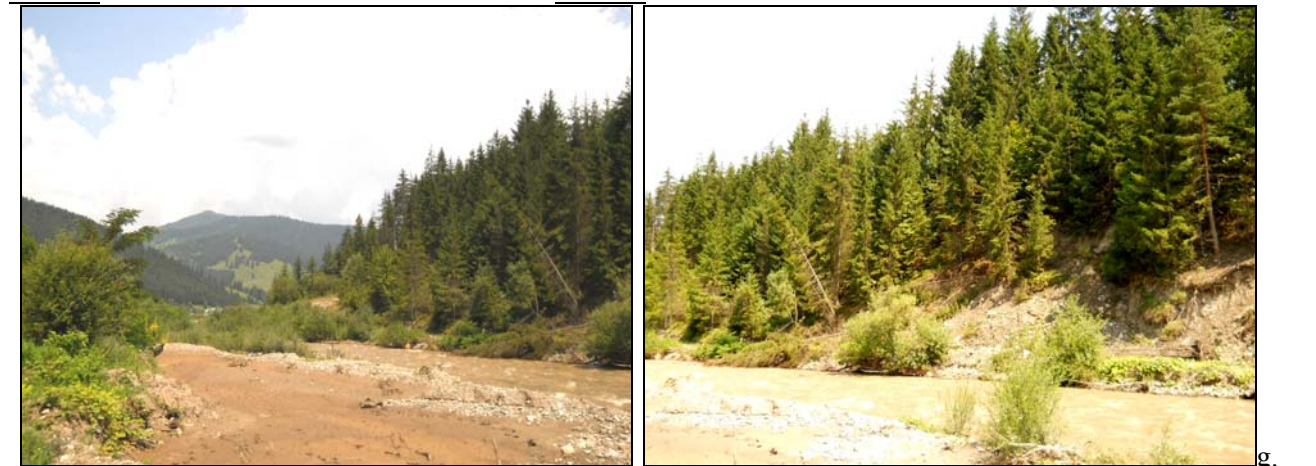
■ În intervalul cuprins între km 48+350 ÷ 48+410, deasupra amprizei traseului proiectat, versantul amonte este despădurit (acoperit cu pășune), vălurit și, local cu zone depresionare umede, acoperite cu vegetație hidrofilă; la aproximativ 50 m ÷ 60 m de baza versantului (la 25 m ÷ 30 m amonte de traseul autostrăzii) este prezent un fenomen de instabilitate local, extins, în prezent, pe o lățime de circa 30 m ÷ 35 m și o înălțime de aproximativ 45 m.

▫ instabilitatea se datorează unui sistem de crăpături / cornișe de desprindere, dezvoltate aproximativ pe curbele de nivel, sub care sunt prezente mici curgeri deluviale superficiale (foto 113);

▫ aval de acestea, la baza instabilității active este prezentă o contrapantă (zona de reful), în care terenul – excesiv de umed și acoperit cu vegetație hidrofilă are aspect frământat.

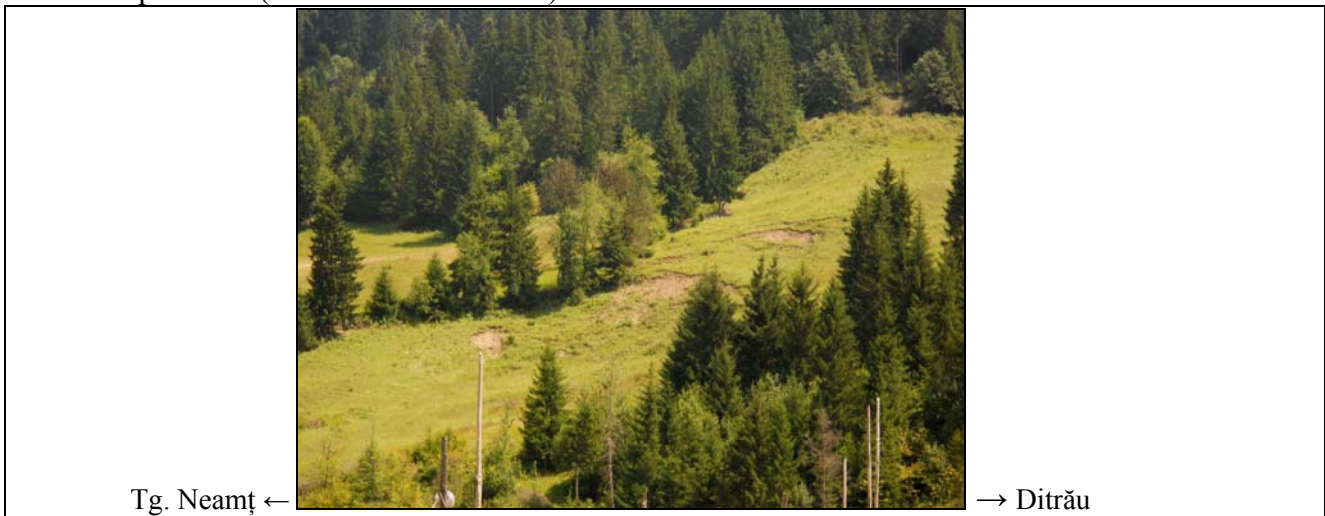
Foto 89: Detaliu curgere deluvială (instabilitate activă și potențială) prezentă în zona amprizei traseului proiectat (km 48+350 ÷ 48+410).

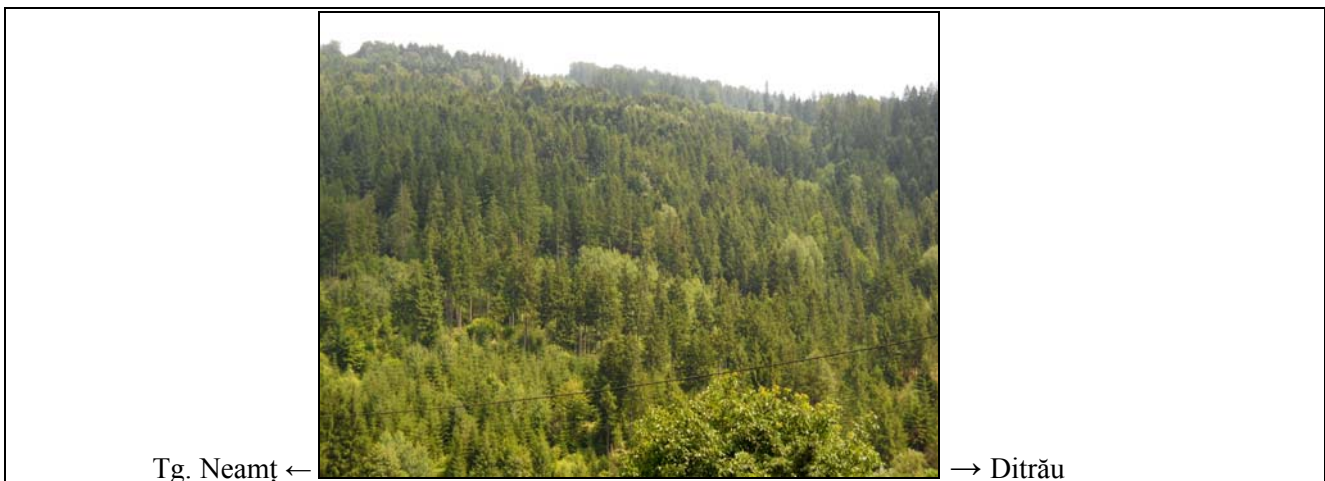
Foto 90: Detaliu versant împădurit (terasă medie inferioară a Bistricioarei); în planul apropiat – ampriza traseului proiectat pe lunca Bistricioarei – zona km 48+700 ÷ 48+800; Detaliu foto din zona DN 15 (km 235+300 - kilometraj DN 15), cu ampriza traseului proiectat la circa 250 m dreapta de locație foto.

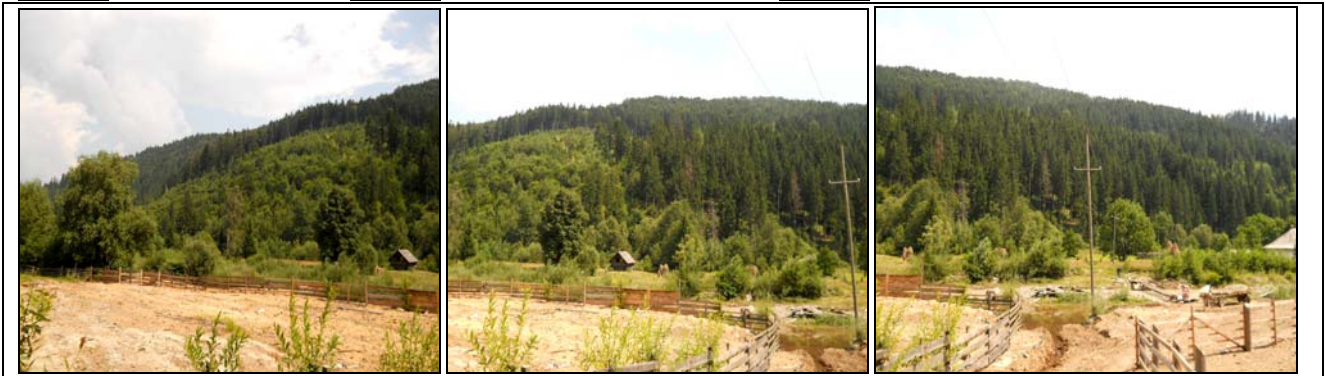
Foto 91 + Foto 92 + Foto 93: Panorănă (de la dreapta la stânga) cu traseu autostradă în zona km 48+800 ÷ 49+150, pe terasa medie – inferioară a Râului Bistricioara (mal drept); traseu proiectat la aproximativ 20 m amonte (de baza versantului – lunca Bistricioarei); versant amonte predominant împădurit, frecvent ravenat, ușor vălurit; local – zone cu vegetație tânără (lăstăriș) și zone cu umiditate excesivă acoperite cu vegetație hidrofilă; pantă generală versant – circa 25° ÷ 30°. În intervalul km 48+900 ÷ 48+950 – ampriza traseului o zonă depresionară umedă, parțial despădurită (foto 119); Detaliu foto din zona DN 15 (km 235+750 - kilometraj DN 15), cu ampriza traseului proiectat la circa 220 m dreapta de locație foto.

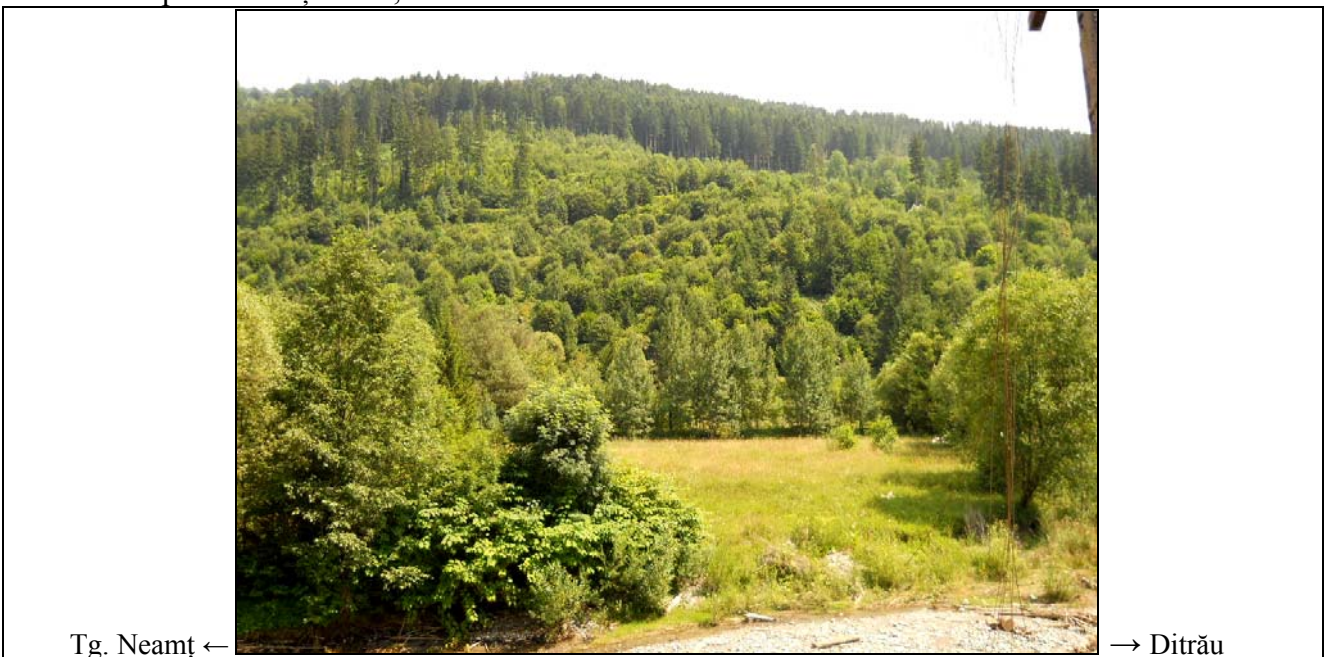
Foto 94: Detaliu spre amonte traseu autostradă – km 49+200 ÷ 49+380, pe zona de luncă și albie majoră (mal drept) a râului Bistricioara; în zona traversată a luncii (cu lungime de aproximativ 200 m ÷ 250 m) terenul este predominant cvasiplan, acoperit predominant cu pășune și / sau vegetație tânără (arboret, lăstăriș); local sunt prezente zone depresionare umede și vegetație hidrofilă; Detaliu foto din zona DN 15 (km 236+150 - kilometraj DN 15) cu ampriza traseului la circa 140 m dreapta de locație foto;

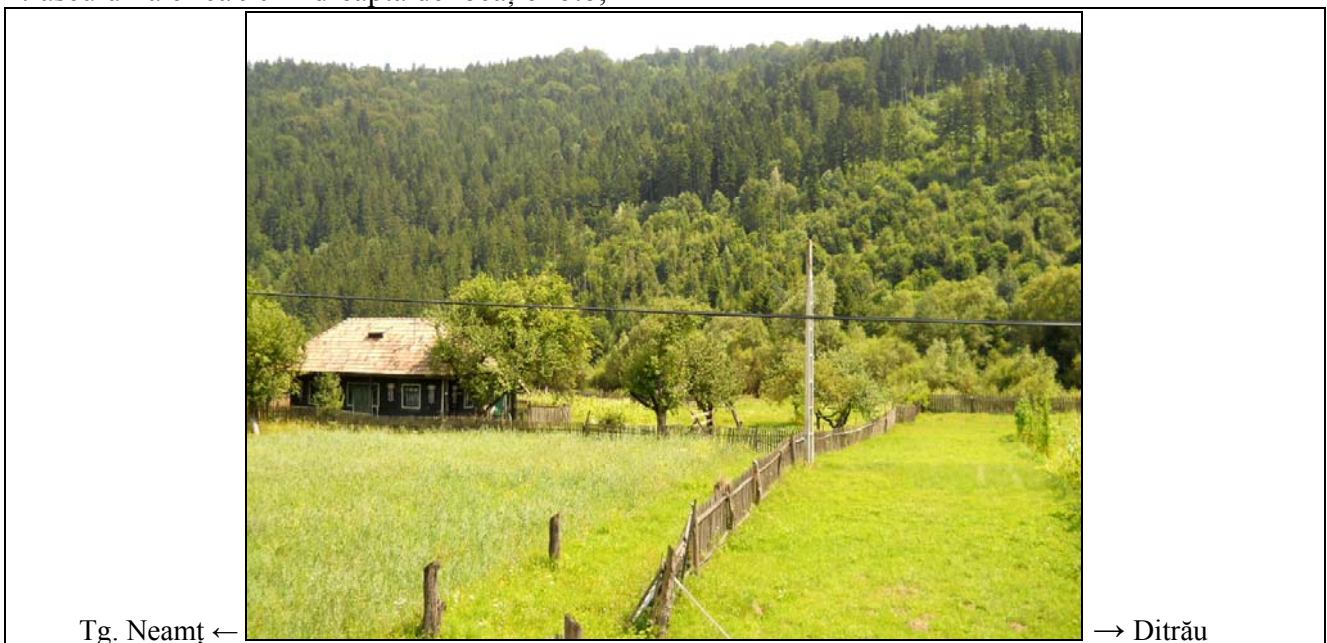
Foto 96: Detaliu traseu autostradă – km 49+430 ÷ 49+480, pe zona de luncă și albie majoră (mal stâng) a râului Bistricioara; Zona traversată a luncii (cu lungime de aproximativ 150 m) este delimitată / parcelată de proprietăți, pe teren cvasiplan acoperit predominant cu pășune și vegetație tânără sau cultivat (destinat culturilor agricole); local sunt prezente mici zone depresionare umede și vegetație hidrofilă; Detaliu foto din zona DN 15 (km 236+230 - kilometraj DN 15) cu ampriza traseului la circa 90 m dreapta de locație foto;

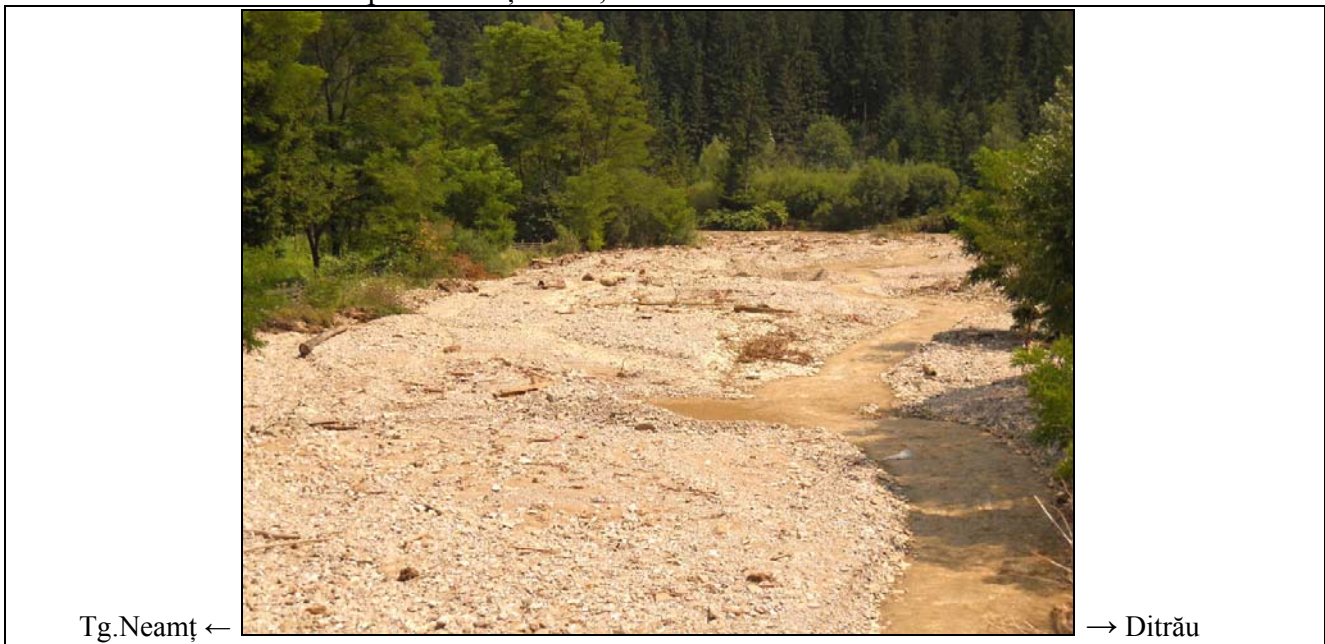
Foto 97: Detaliu traseu autostradă – km 49+480 ÷ 49+500, pe zona de albie majoră (mal stâng) a râului Bistricioara, în zona confluentei (plan îndepărtat) cu afluentul stânga – Pârâul Grințieșul Mic; Albia majoră a pârâului prezintă în zona traversării o lățime de circa 30 m ÷ 35 m, iar albia minoră este cuprinsă între 1.5 m ÷ 2.5 m lățime; adâncimea talvegului albiei este de maxim 0.4 m; aluviunile din albie sunt constituite predominant din fragmente de gresie, cuarțite și șisturi grezoase de dimensiunea pietrișului (mediu și mare) și, subordonat bolovănișului, colmatate cu fracție nisipos-prăfos-argiloasă; Detaliu foto din zona DN 15 (km 236+275 - kilometraj DN 15) cu ampriza traseului la circa 65 m dreapta de locație foto;

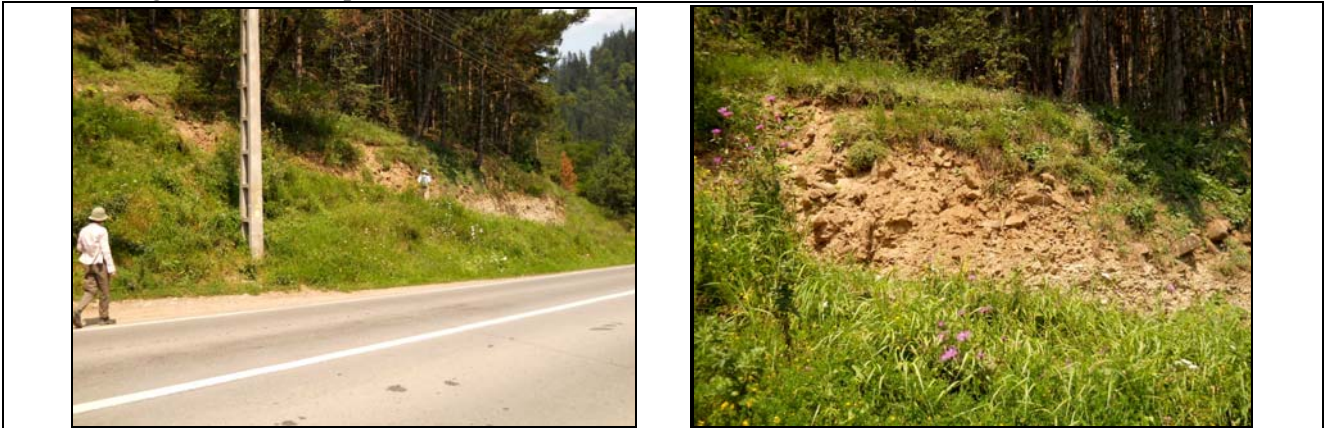
Foto 99 + Foto 100: Detalii din DN 15 (km 236+400 ÷ 236+450 - kilometraj DN 15) cu versantul amonte (stânga) în zona de început a traversării (intrare tunel „4” – km 49+570 ÷ 49+590); la baza versantului sunt prezente curgeri deluviale superficiale, cu cornișe de desprindere situate la 4 m – 7 m deasupra amprizei drumului național și zone de reful (debușee) la marginea șanțului (stânga) al DN 15 (foto 126); materialul deluvial („deschis” la „zi” în aflorimente) este constituit – la partea superioară din fragmente (angulare și / sau rulate) de gresii calcaroase și șisturi grezoase silicioase – miccee (alterate, degradate, fisurate) de dimensiunea pietrișului și bolovănișului, colmatate cu fracție nisipos-prăfoasă, iar – la partea inferioară din depozite de terasă (a Bistricioarei), slab consolidate (parțial cimentate), alcătuite dintr-un amestec relativ omogen de pietriș cu nisip și rar bolovăniș cu liant prăfos-argilos (foto 127) ;

Foto 99 – zona km 49+580: ax subtraversare DN 15; detaliu curgeri deluviale superficiale

Foto 100 – zona km 236+450 (kilometraj DN 15); detaliu afloriment (descriș anterior) la bază versant

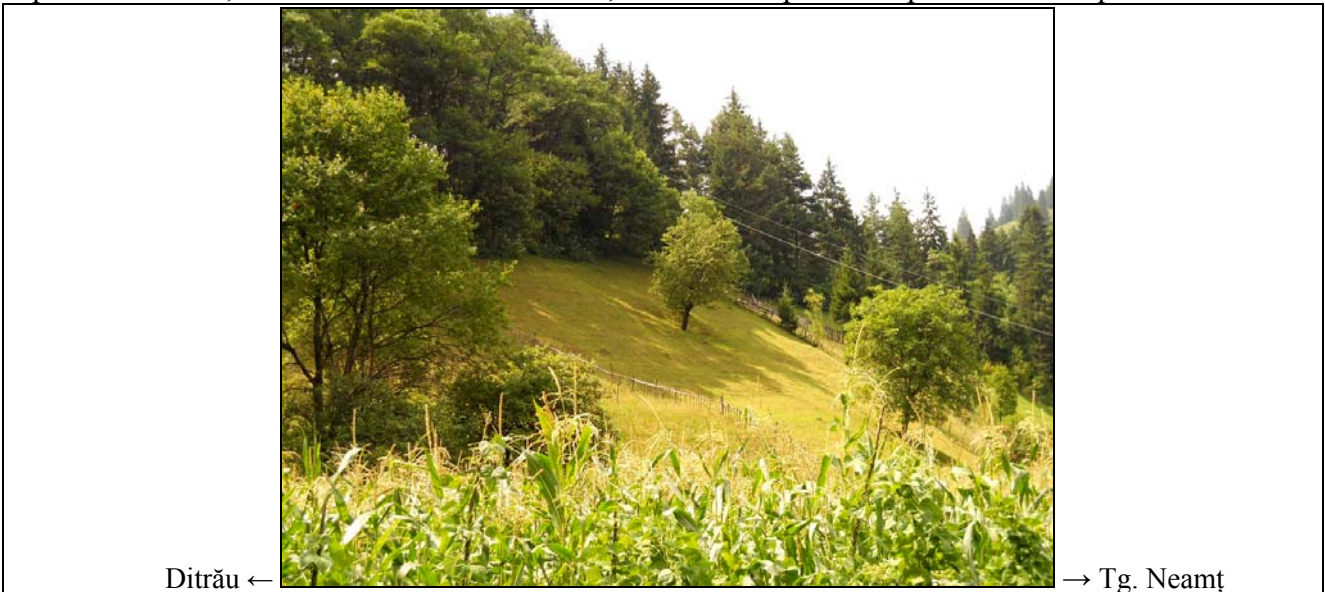
Foto 101: Detaliu din DN 15 (km 236+600 ÷ 236+650 - kilometraj DN 15) cu versantul amonte (stânga) în zona de sfârșit a traversării (ieșire tunel „4” – km 49+780 ÷ 49+800); terenul din cuprinsul versantului este delimitat / parcat de proprietăți, fiind parțial împădurit sau acoperit cu pășune și / sau vegetație tânără (arboret, lăstăriș); panta generală a versantului în zona ieșirii din tunel „4” – aproximativ 35°; Detaliu foto din zona DN 15, la 60 m dreapta de ampriza traseului proiectat.

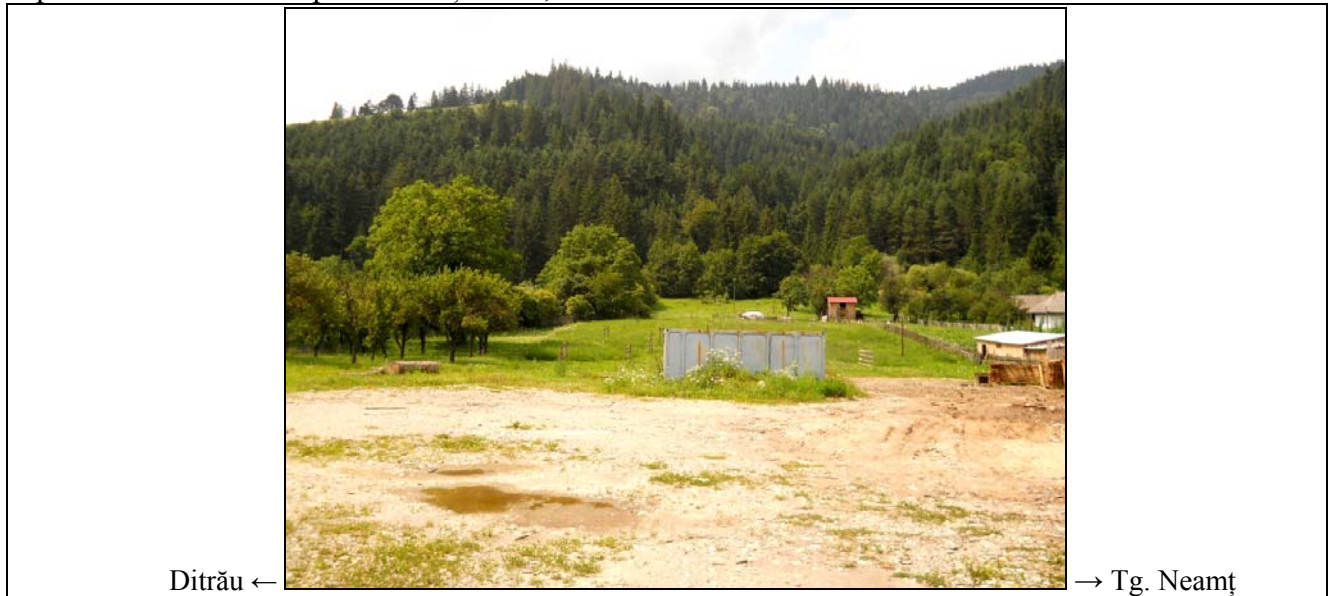
Foto 102: Detaliu traseu autostradă – km 50+050 ÷ 50+100, la baza versantului, pe teren ușor înclinat (pantă circa 10°), pe teren parcelat / delimitat de proprietăți, parțial împădurit cu vegetație tânără (arboret); Detaliu foto din zona DN 15 (km 236+950 - kilometraj DN 15) cu ampriza traseului la aproximativ 80 m dreapta de locație foto;

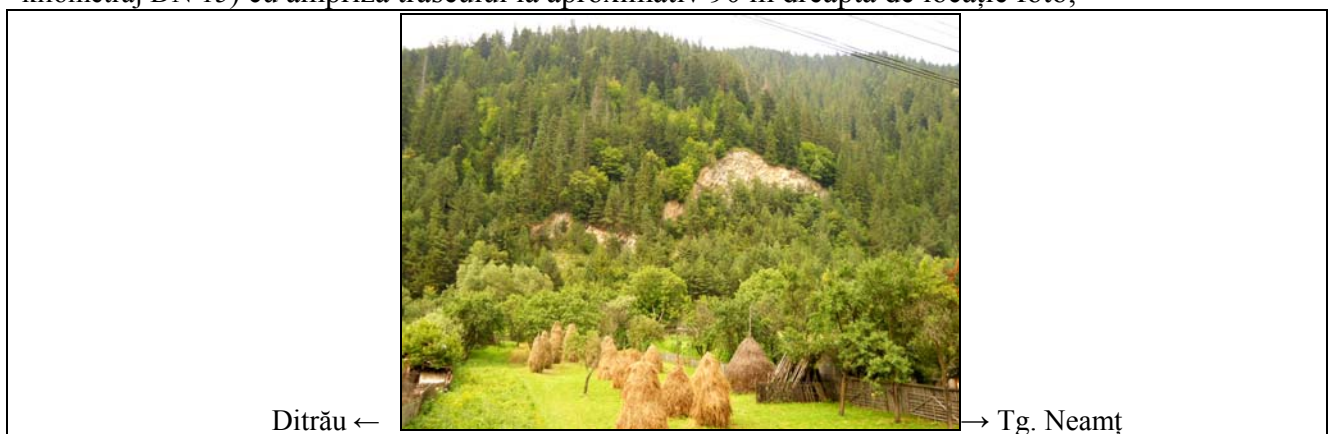
Foto 103: Detaliu traseu autostradă – km 50+250 ÷ 50+300, la baza versantului, pe teren, predominant împădurit cu vegetație tânără (arboret); Deasupra ampezei traseului proiectat – afloriment desfășurat pe circa 45 m – 50 m lățime, constituit din pachete de gresii masive staratificate, intercalate șisturi grezose - argiloase; Detaliu foto din zona DN 15 (km 237+100 - kilometraj DN 15) cu ampriza traseului la aproximativ 90 m dreapta de locație foto;

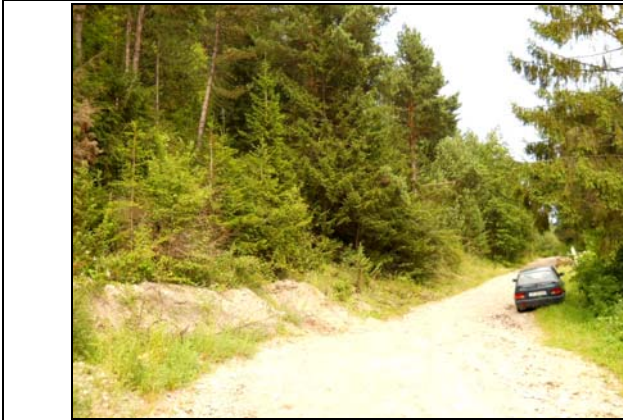
Foto 104: Detaliu spre aval traseu autostradă – km 50+500 ÷ 50+650, desfășurat aproximativ paralel cu traseul drumului de exploatare (deasupra acestuia la distanțe cuprinse între 10 m – 20 m) pe versant împădurit.

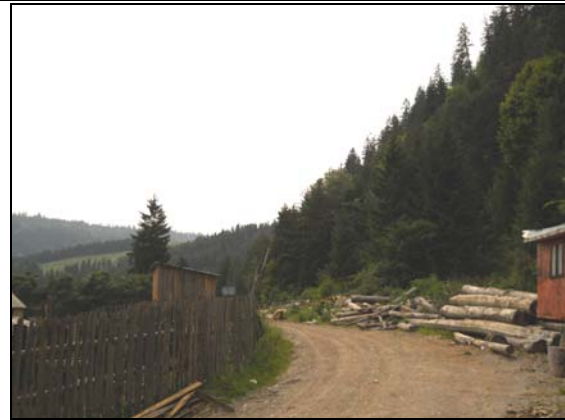
Foto 105: Detaliu spre amonte traseu autostradă – km 50+500 ÷ 50+400, desfășurat aproximativ paralel cu traseul drumului de exploatare (sub ampriza acestuia la distanțe cuprinse între 20 m – 30 m) pe versant acoperit cu vegetație tânără.

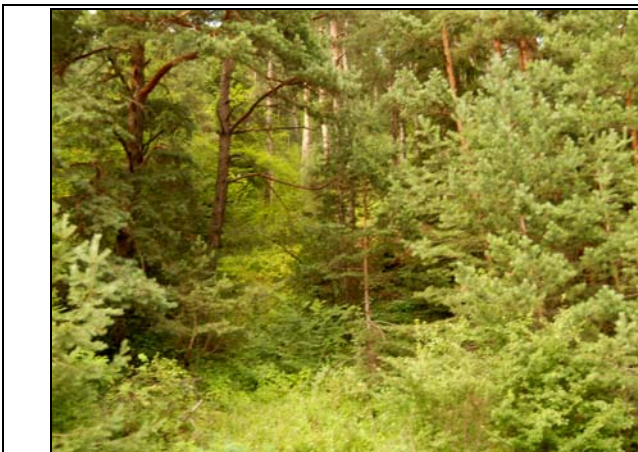
Foto 106: Detaliu traseu autostradă – zona km 51+000 pe versant împădurit, cu zone depresionare umede și vegetație abundentă; (detaliu foto din zona amprizei DN 15, la 60 m dreapta de traseul proiectat).

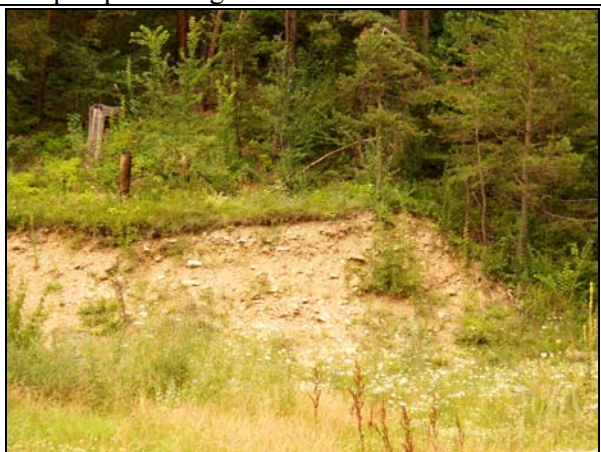
Foto 107: Detaliu traseu autostradă – zona km 51+050 pe versant predominant împădurit; la bază versant (în zona amprizei DN 15, la 75 m dreapta de traseu) – curgere deluvială cu depozite de terasă la „zi” – pietriș cu bolovăniș în matrice nisipos-prăfos-argiloasă.

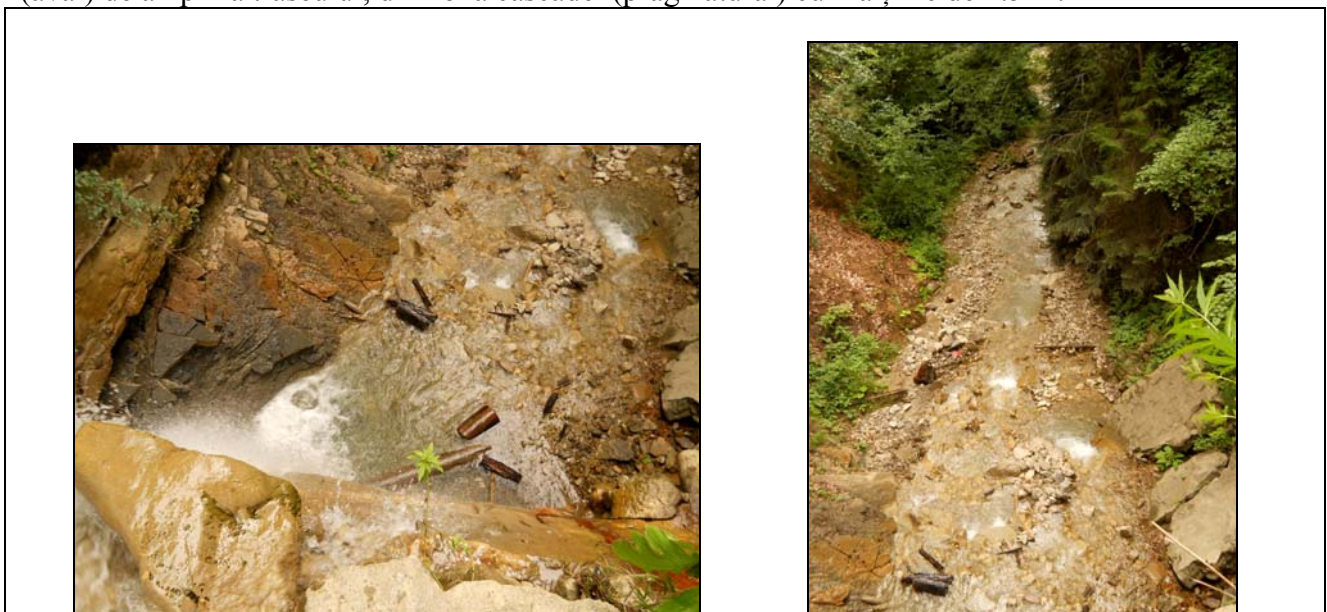
Foto 109 + Foto 110: Detalii spre aval albie majoră și minoră a văii torențiale (traversată de traseul proiectat la km 51+180 ÷ 51+190); malurile văii - spre aval de zona traversării - sunt abrupte (pantă de circa 70°) și cu deschideri naturale (aflorimente) în gresii cuarțitice masive, interstratificate cu șisturi grezoase, fisurate și alterate superficial; albia minoră, cu lățime de aproximativ 4.5 m – 5 m se confundă (spre aval) cu albia minoră și prezintă debit lichid; Detaliu foto la circa 40 m dreapta (aval) de ampriza traseului, din zona cascadei (prag natural) cu înălțime de 4.5 m.

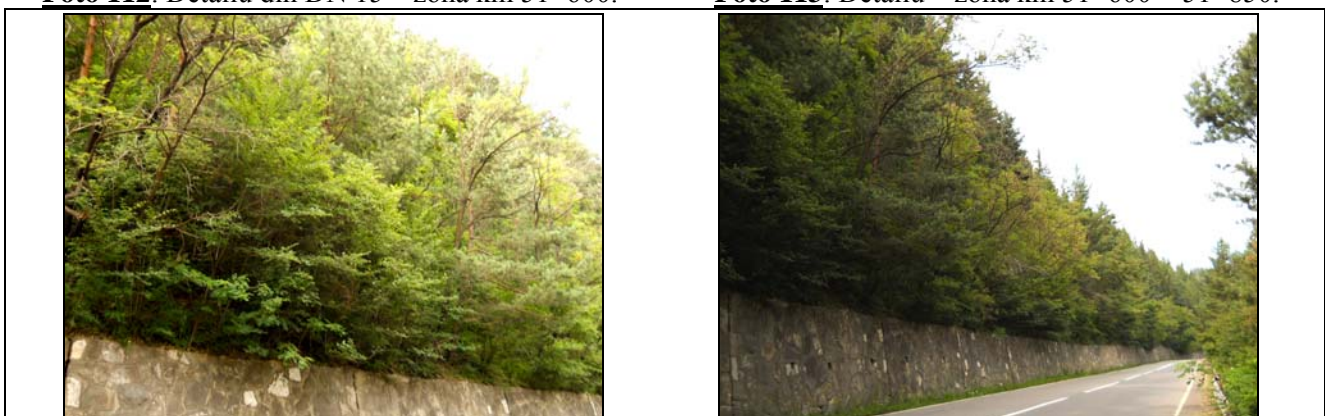
Foto 112 + Foto 113: Detalii traseu proiectat pe versant împădurit - zona km 51+600 ÷ 51+850; Detalii foto din zona DN 15 cu ampriza traseului autostrăzii la circa 30 m stânga de locație foto.

Foto 112: Detaliu din DN 15 – zona km 51+600.

Foto 113: Detaliu – zona km 51+600 ÷ 51+850.

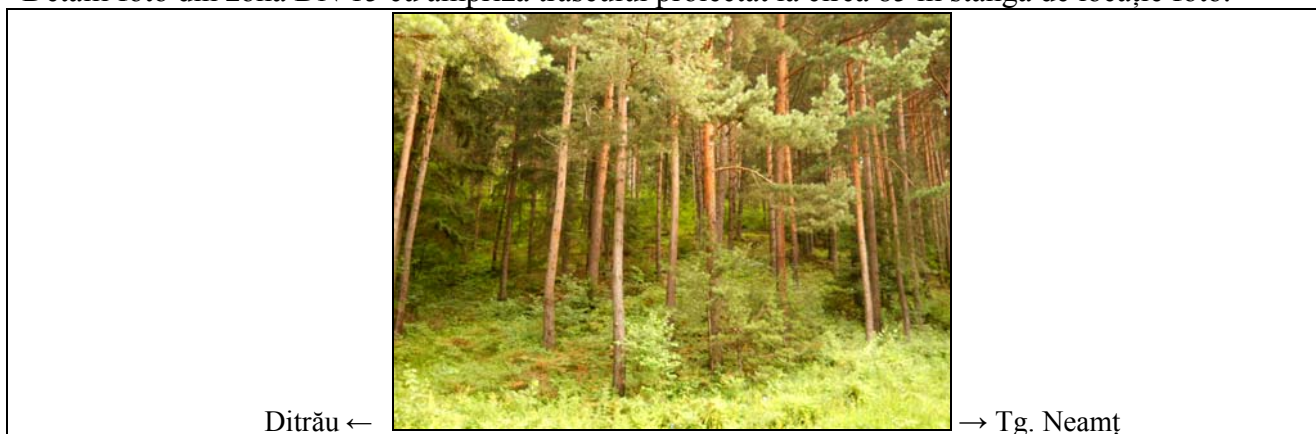
Foto 114: Detaliu traseu autostradă - km 52+300, pe versant împădurit, frecvent vălurit și ravenat; Detalii foto din zona DN 15 cu ampriza traseului proiectat la circa 85 m stânga de locație foto.

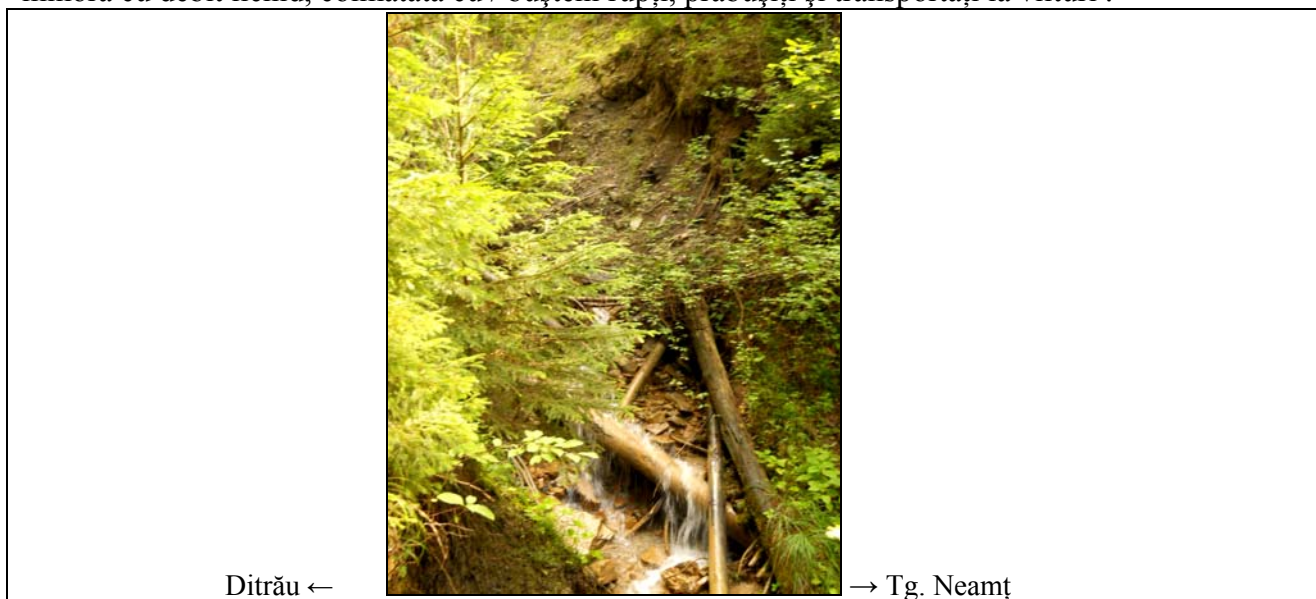
Foto 115: Detaliu traversare traseu proiectat peste albia majoră și minoră a văii torențiale (afluent stânga al Râului Bistricioara); Detaliu foto din ampriza traseului - zona km 52+520 ÷ 52+530 spre amonte vale (partea stângă a amprizei); În plan îndepărtat (sus) – detaliu cornișă de desprindere și curgere deluvială pe malul stâng în vecinătatea albiei; În plan apropiat (central - jos) – detaliu albie minoră cu debit lichid, colmatată cu / bușteni ruți, prăbușiți și transportați la viituri .

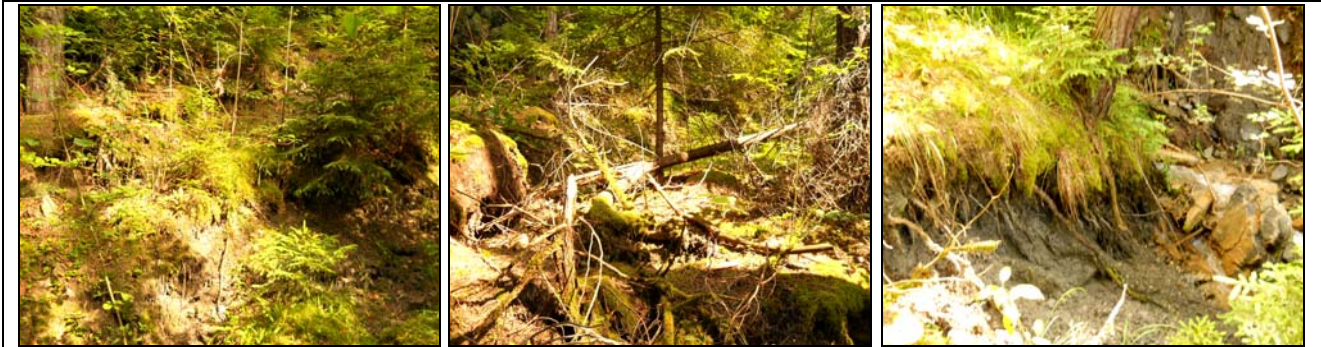
Foto 116 + Foto 117 + Foto 118: Detalii mal drept vale – zona km 52+520 - cu teren parțial împădurit, afectat de *instabilitate activă* și / sau *potențială*:

- cornișe de desprindere, crăpături longitudinale (transversale amprizei traseului proiectat), cu adâncimi cuprinse între 0.3 m – 0.7 m și teren cu aspect frământat – umed (foto 145);
- debușeu (zonă de reful) cu material deluvial grosier (constituit din blocuri și bolovăniș în matrice nisipos-prăfos-argiloasă) – instabil și copaci (arboret tânăr) ruți și prăbușiți (foto 146);
- ruptură / cornișă de desprindere cu rădăcini subspălate de eroziunea laterală de mal (foto 147).

Foto 115: Detaliu mal drept – aval de ampriza traseului (dreapta).

Foto 116: Detaliu mal drept – în ampriza traseului proiectat.

Foto 117: Detaliu mal drept – amonte de ampriza traseului.

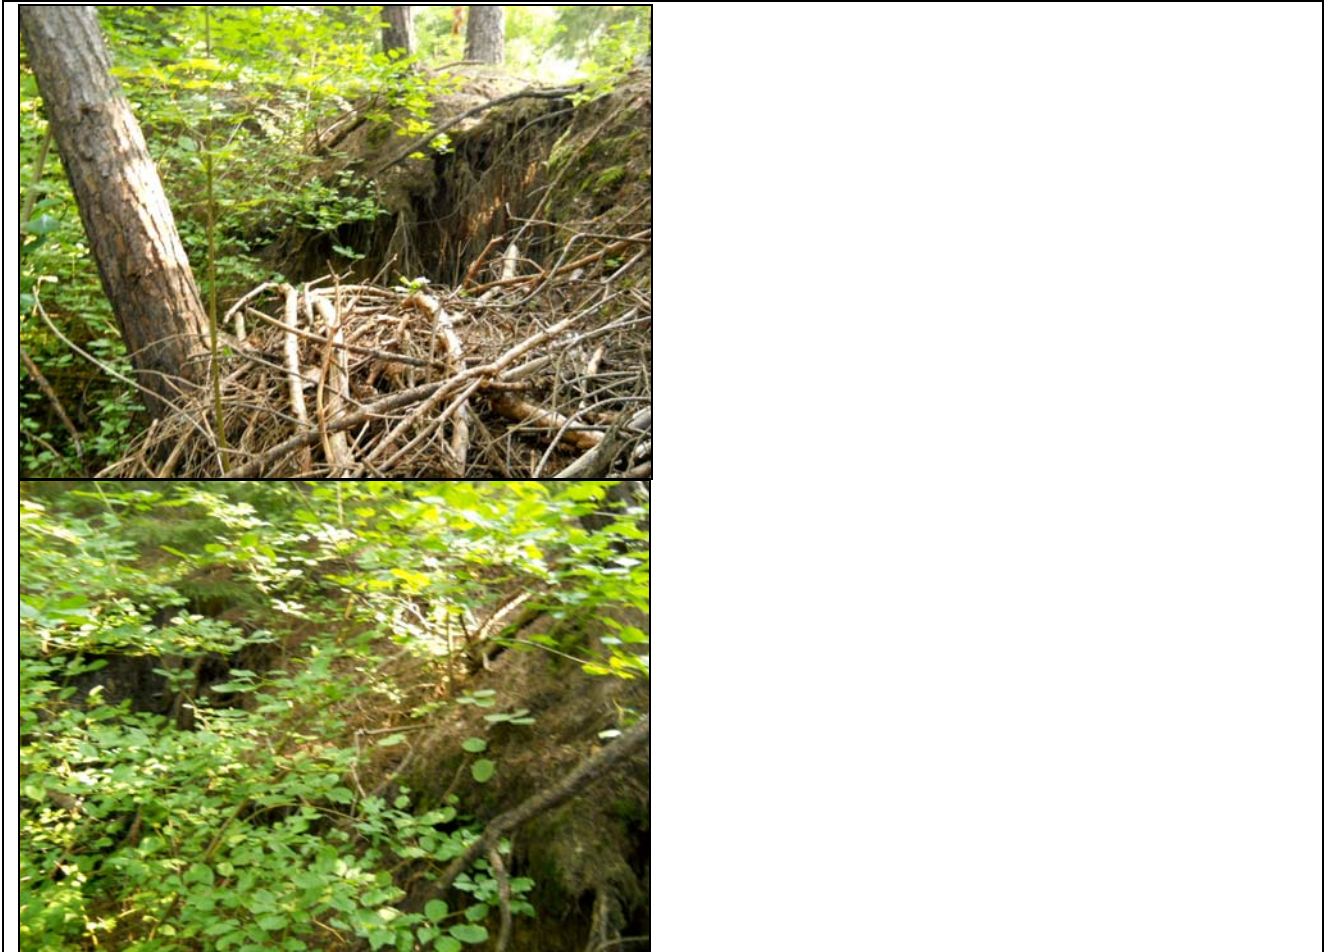
Foto 120 + Foto 121 Detalii ruptură și prăbușire în malul stâng (partea superioară a versantului) – km 52+620, în zona unei ravene transversale (mascată de vegetație și dezvoltată în lungul traseului proiectat, în vecinătatea - aval /dreapta a acestuia); copaci înclinați („pădure beată”), cu rădăcini „la zi” – subspălate – la partea superioară și teren excesiv de umed și vegetație abundentă – la bază.

Foto 120: Detaliu foto cu copac înclinat și rădăcini „la zi” – subspălate.

Foto 121: Detaliu foto cu rădăcini „la zi” și teren umed cu vegetație tânără abundentă

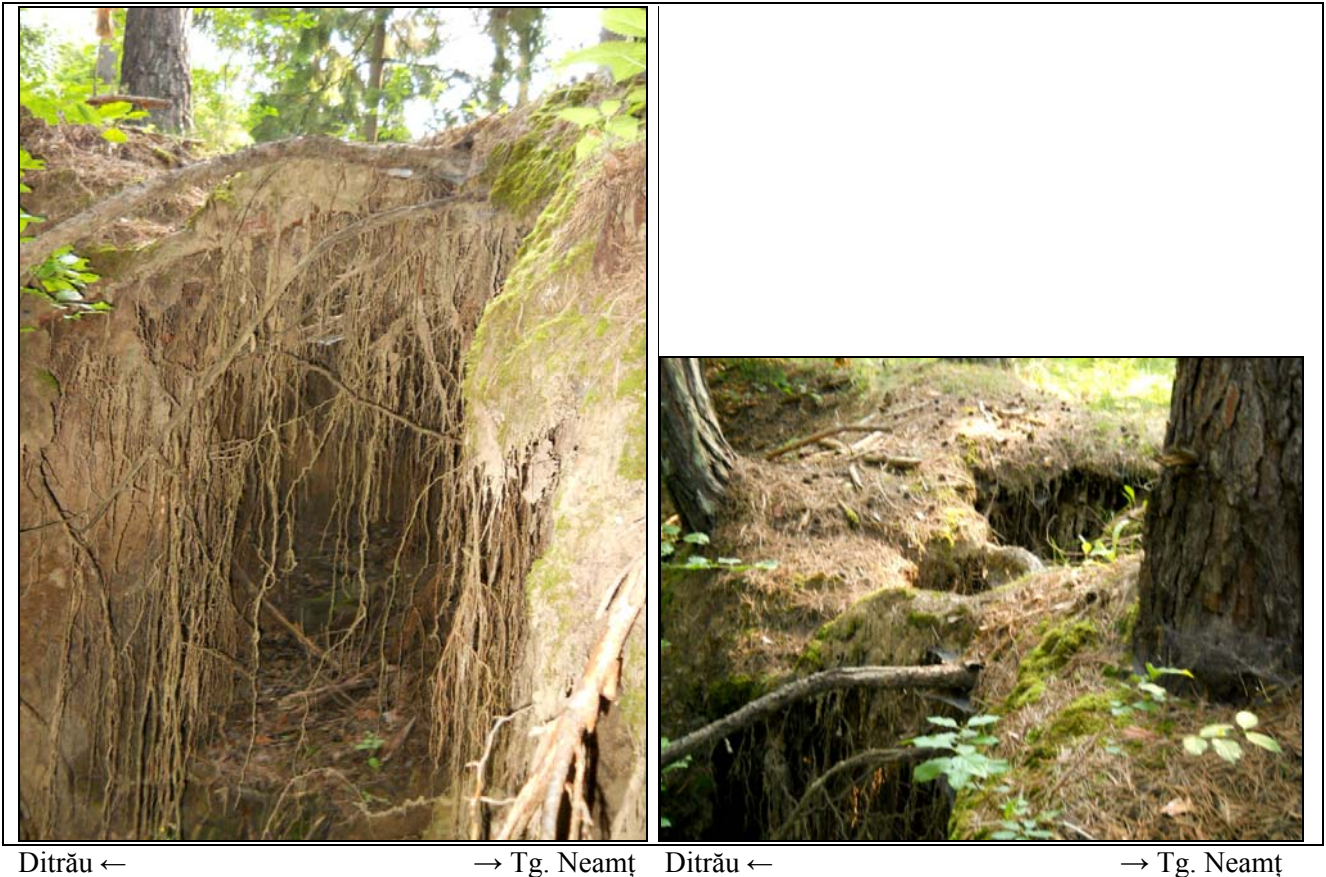
Foto 122 + Foto 123: Detalii ruptură și prăbușire în malul stâng (partea superioară a versantului) – zona km 52+630; Detalii foto aval / dreapta de ampriza traseului proiectat, cu rădăcini ale copacilor „la zi” – subspălate (în urma prăbușirii).

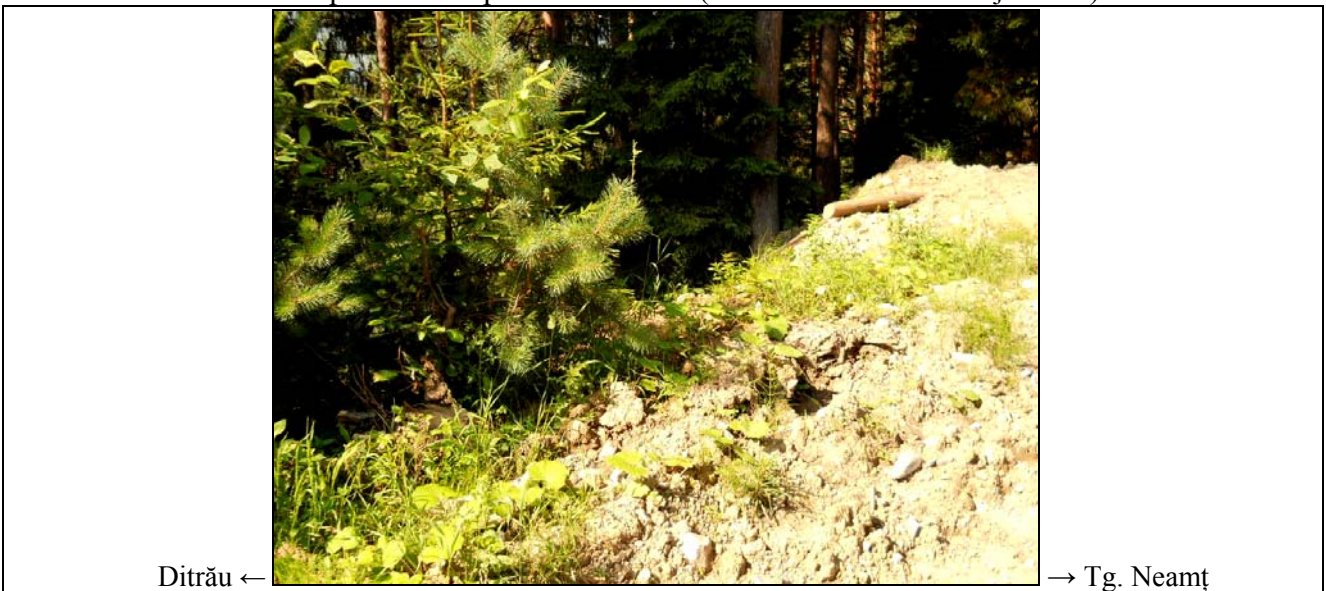
Foto 124: Detaliu traseu autostradă spre amonte kilometraj - zona km 52+640 ÷ 52+600 cu partea superioară a versantului stâng al văii torențiale (afluent stânga al Râului Bistricioara); detaliu foto din zona drumului de exploatare desprins din DN 15 (km 239+400 - kilometraj DN 15).

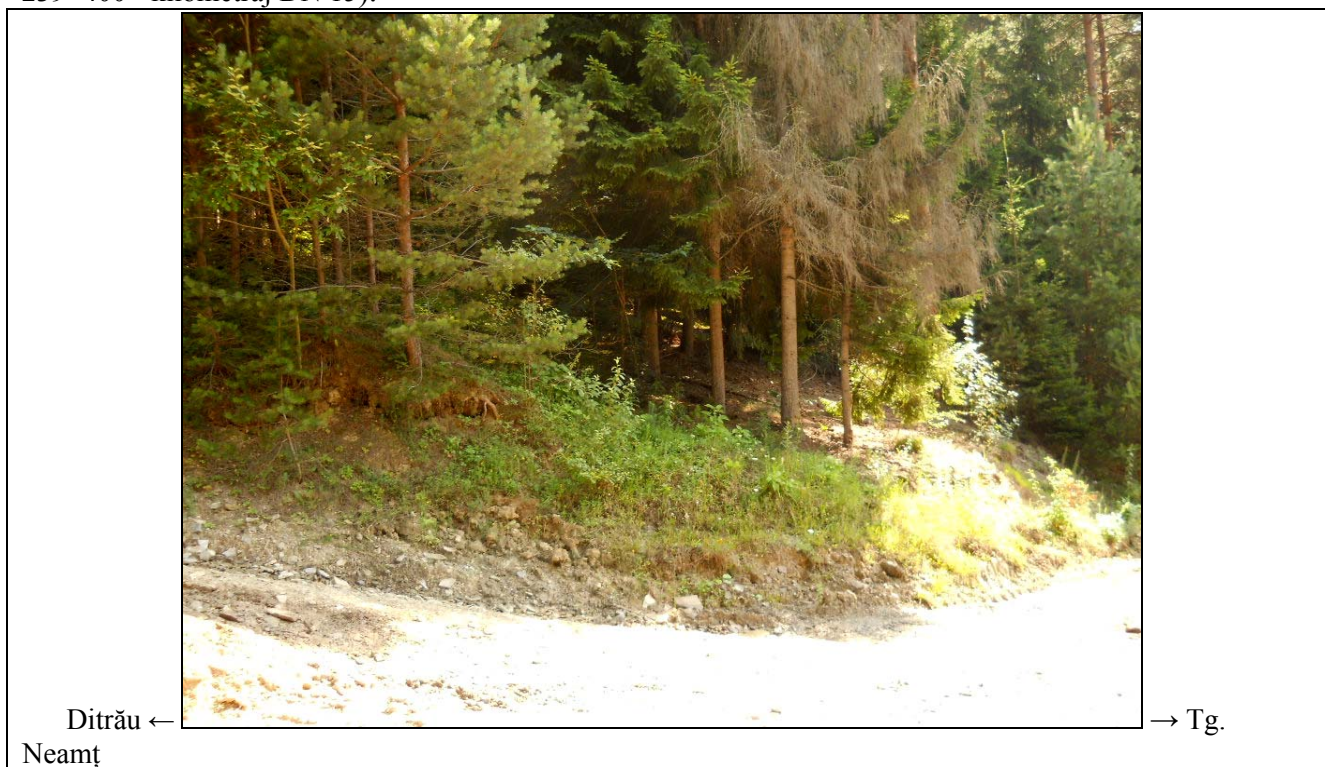
Foto 125: Detaliu traseu autostradă spre aval kilometraj - zona km 52+650 ÷ 52+700 cu partea de început a tunelului proiectat (intrare tunel) pe versant predominant împădurit, teren ușor vălurit, pe pante cuprinse între $25^{\circ} \div 30^{\circ}$; detaliu foto din zona drumului de exploatare desprins din DN 15 (km 239+400 - kilometraj DN 15).
