AUTOSTRADA DITRAU - TARGU NEAMT

Tronson 2 km 30+000 ÷ km 60+000

STUDIU GEOTEHNIC

Beneficiar:	Compania Nationala de Autostrazi si Drumuri Nationale din Romania S.A.
Contract nr. :	92/58623/4275
Faza de proiectare	SF
Anul:	Februarie 2011

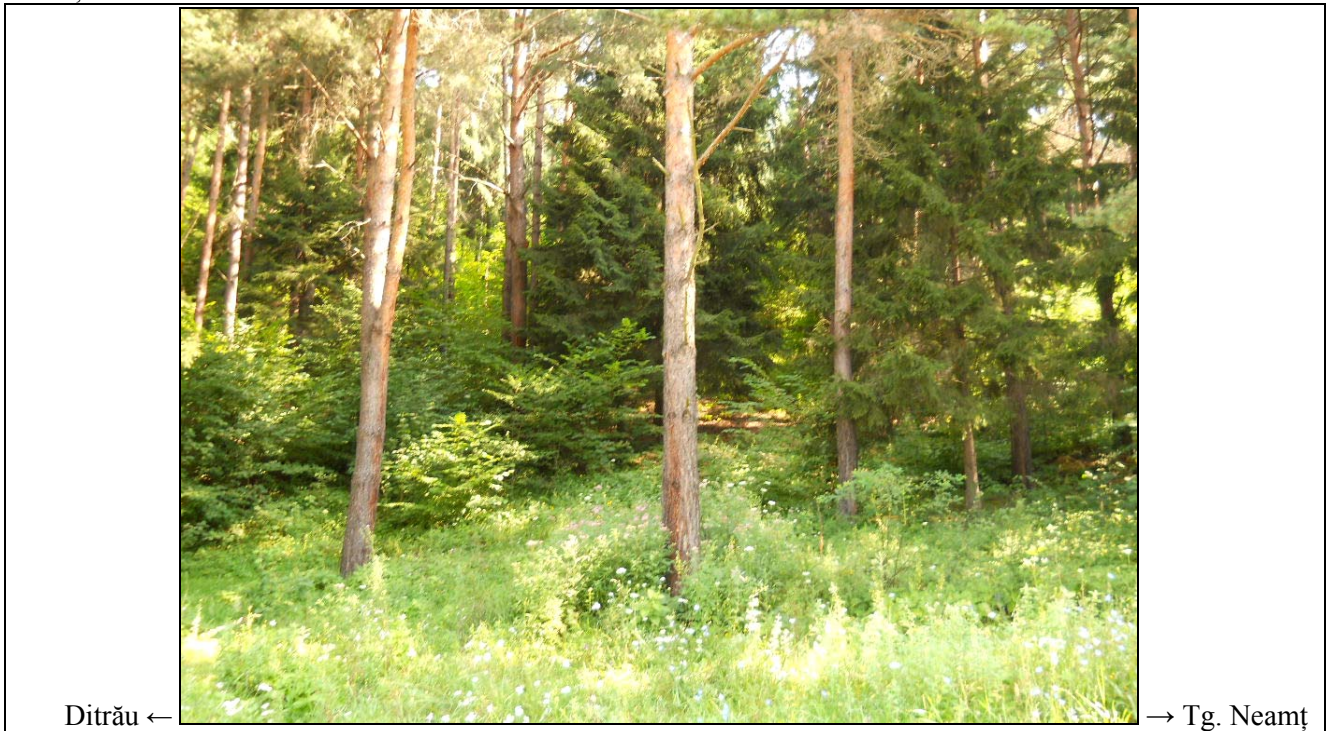
Foto 126: Detaliu traseu autostradă - zona km 52+700 ÷ 52+800, pe versant parțial împădurit, local vălurit și ravenat și cu zone depresionare umede, acoperite cu vegetație abundentă; Detaliu foto din

zona DN 15 (km 239+500 - kilometraj DN 15) cu ampriza traseului proiectat la circa 35 m stânga de locație foto.

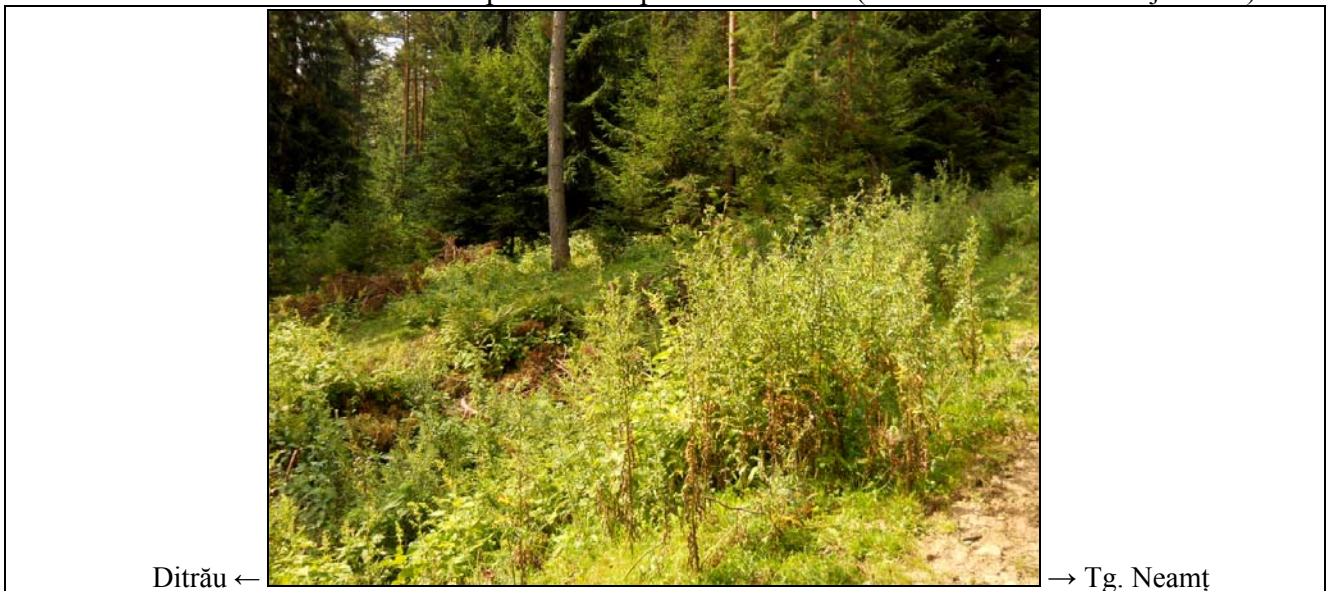
Foto 127: Detaliu traseu autostradă spre amonte kilometraj - zona km 53+700 ÷ 53+650 cu partea de sfârșit a tunelului proiectat (ieșire tunel), pe versant parțial împădurit, teren vălurit cu zone depresionare cu exces de umiditate, acoperite cu vegetație hidrofilă; pantă generală: 25°÷ 30°; detaliu foto din zona drumului de exploatare desprins din DN 15 (km 240+750 - kilometraj DN 15).

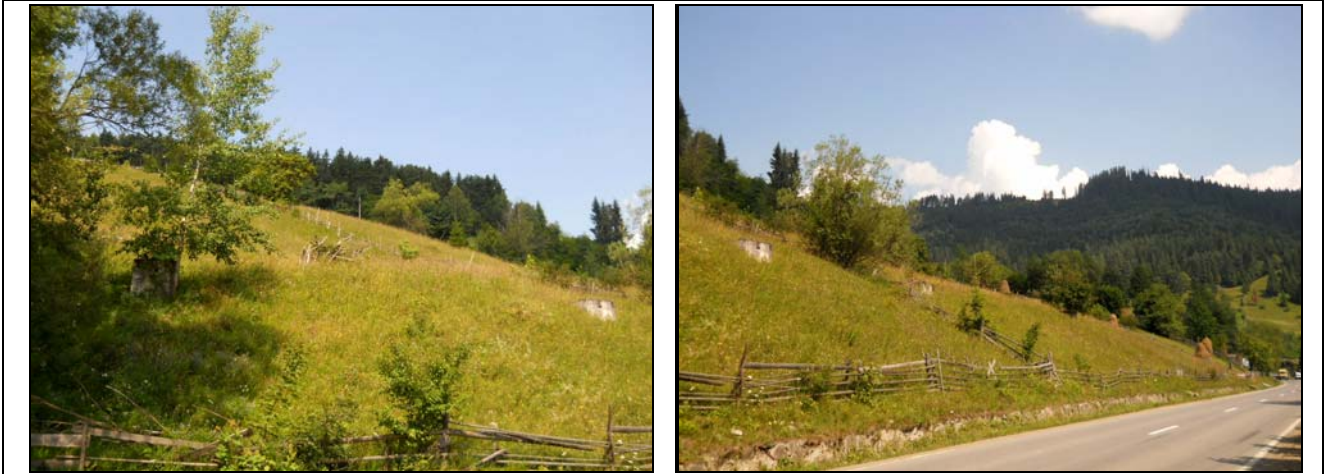
Foto 128 + Foto 129: Panorănă (de la stânga la dreapta) cu traseu autostradă spre aval kilometraj – zona km 54+000 ÷ 54+200 pe versant acoperit cu pășune, parcelat / delimitat de proprietăți; detalii foto din zona DN 15 (km 241+150 - kilometraj DN 15).

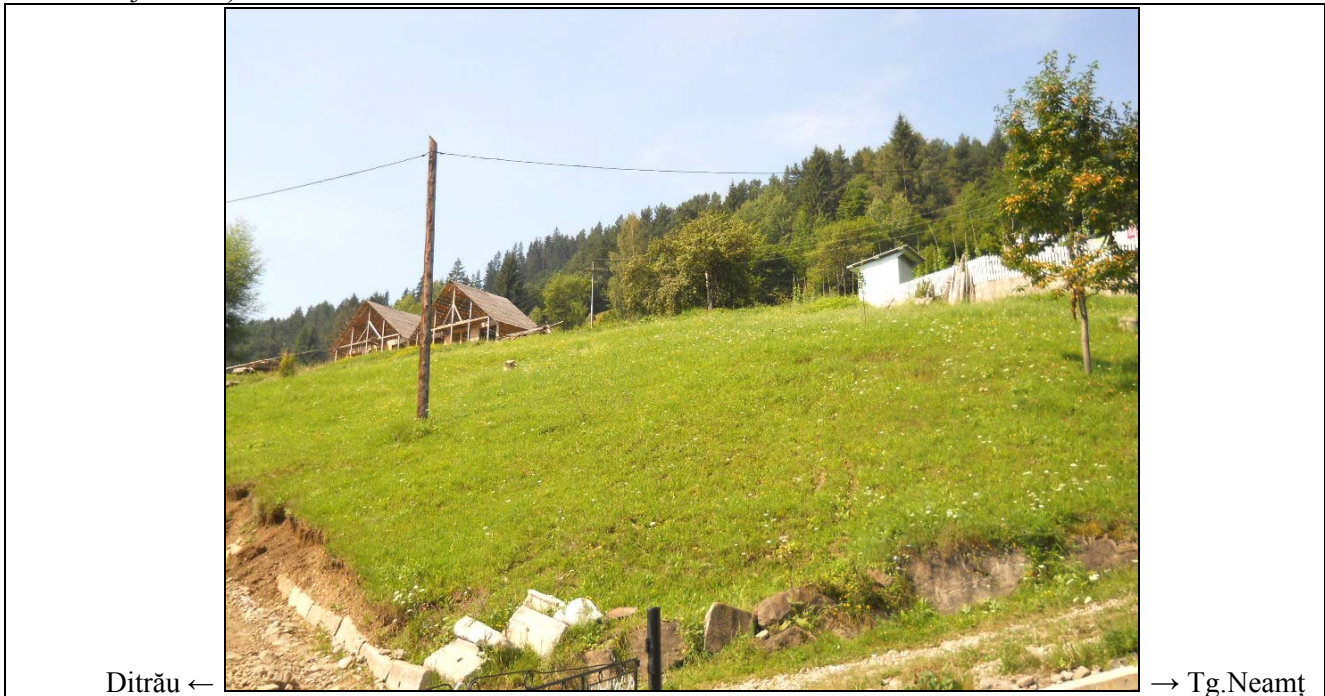
Foto 130: Detaliu traseu autostradă spre amonte kilometraj – zona km 54+250 ÷ 54+200; ampriza traseului proiectat se desfășoară prin spatele caselor, pe versant acoperit cu pășune și / sau vegetație tânără (arboret), parcelat / delimitat de proprietăți; detaliu foto din zona DN 15 (km 241+250 - kilometraj DN 15).

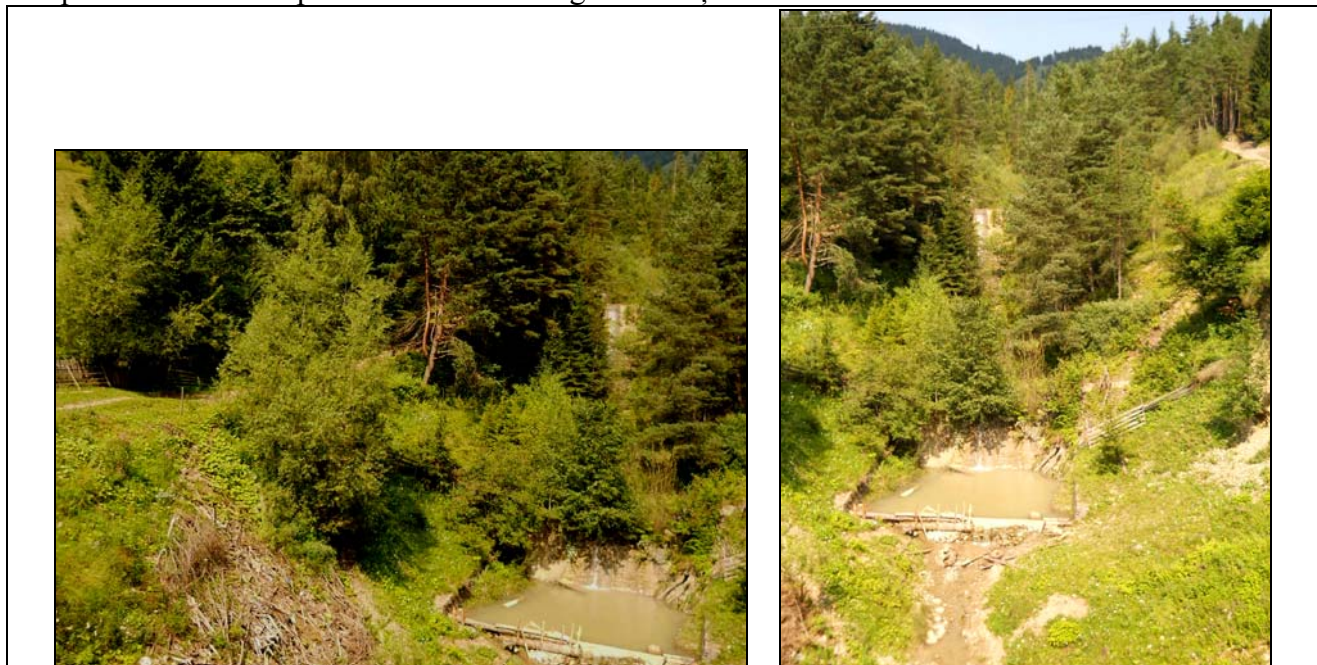
Foto 131 + Foto 132: Detalii cu malul drept și albia minoră / majoră a văii torențiale în zona traversării traseului proiectat; detaliu foto din zona DN 15 (km 241+450 - kilometraj DN 15), cu ampriza traseului la aproximativ 50 m stânga de locație foto.

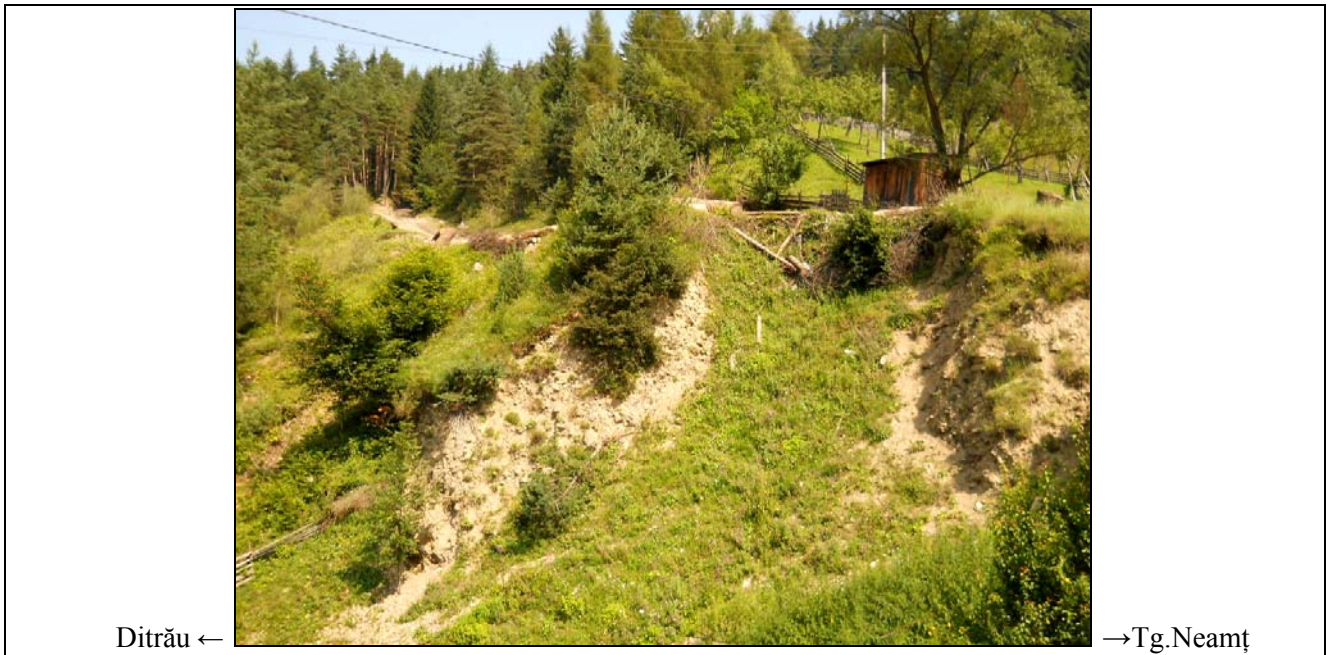
Foto 133: Detaliu mal stâng al văii torențiale traversate, cu mici curgeri deluviale superficiale și teren ușor vălurit, sub drumul de exploatare paralel cu valea (spre amonte versant); detaliu foto din zona DN 15 (km 241+480 - kilometraj DN 15), cu ampriza traseului la aproximativ 50 m stânga de locație foto.

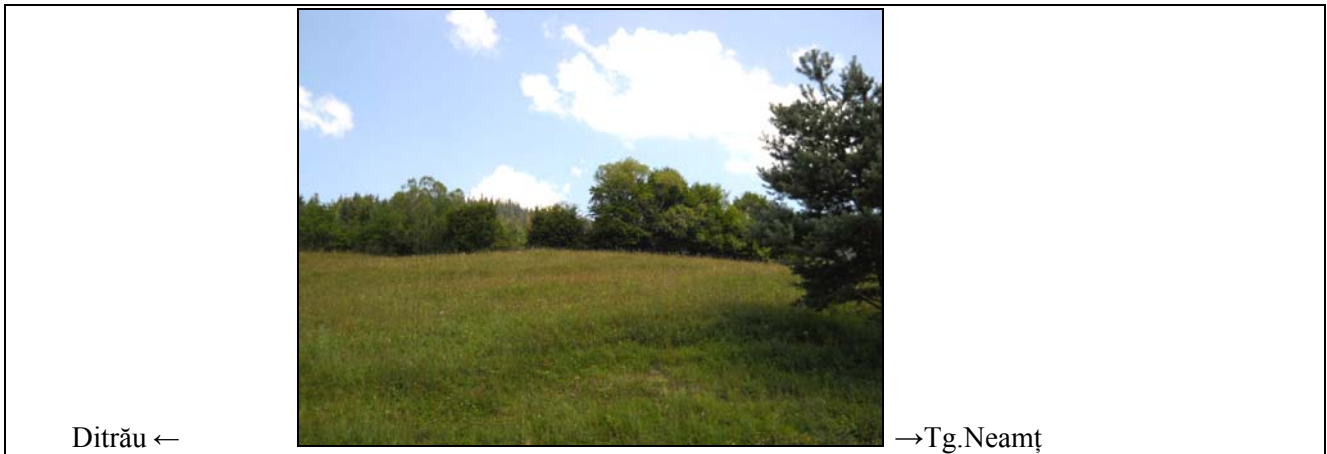
Foto 135: Detaliu traseu autostradă spre aval kilometraj - zona km 54+650 ÷ 54+700; ampriza traseului proiectat se desfășoară prin spatele lizierei de arboret tânăr, pe versant acoperit predominant cu pășune; detaliu foto din zona DN 15 (km 241+700 - kilometraj DN 15), la aproximativ 90 m stânga de locație foto.

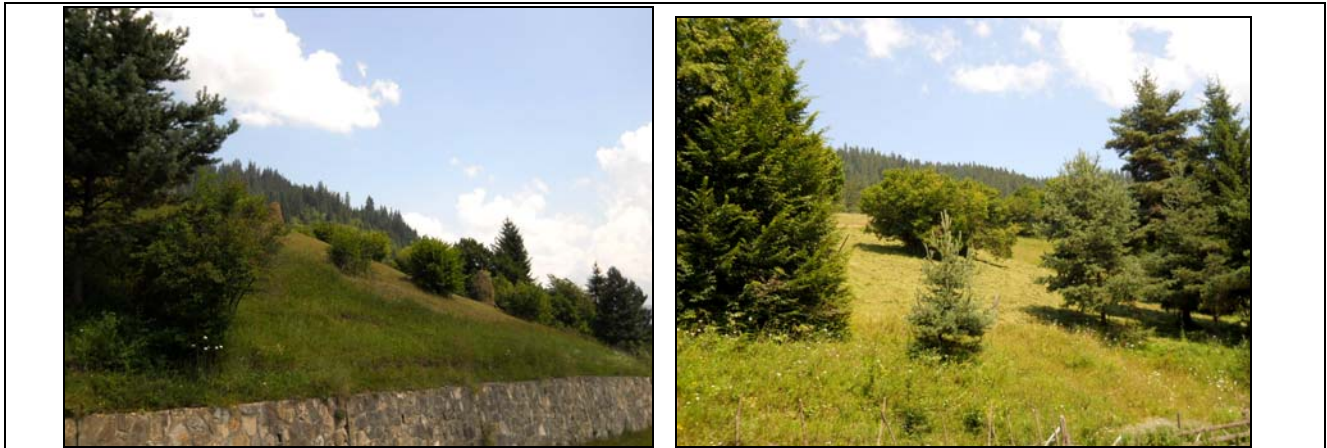
Foto 130 + Foto 137: Detalii traseu autostradă spre aval kilometraj - zona km 54+700 ÷ 54+800, pe versant acoperit predominant cu pășune; detalii foto din zona DN 15 (km 241+950 ÷ 242+000 - kilometraj DN 15), la aproximativ 80 m - 85 m stânga de locații foto.

Foto 136 – zona km 54+700

Foto 137 – zona km 54+750

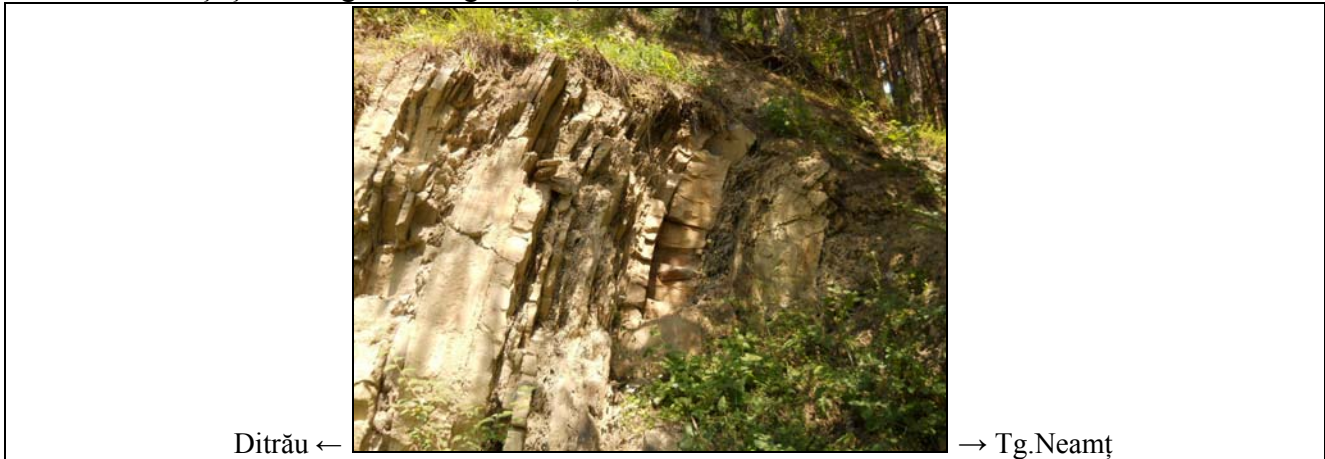
- În zona km 54+960, aval de ampriza traseului proiectat (la aproximativ 25 m – 30 m aval / dreapta de traseu), este prezentă o deschidere naturală de aproximativ 25 m lățime, în care află gresii calcaroase și marno calcare, alterate parțial, fisurate, cutate („cute solzi”), interstratificate cu șisturi argiloase – grezoase (foto 142).

Foto 142: detaliu afloriment – zona km 54+960, la circa 25 m dreapta (aval) de ampriza traseului autostrăzii; fragment (cu înclinarea stratelor aproape de verticală – circa $80^\circ \div 85^\circ$) dintr-o secvență cutată („cute solzi”), constituită litologic din gresii masive – compacte, calcaroase și gresii șistoase, marnocalcare și șisturi argiloase – grezoase, friabile.

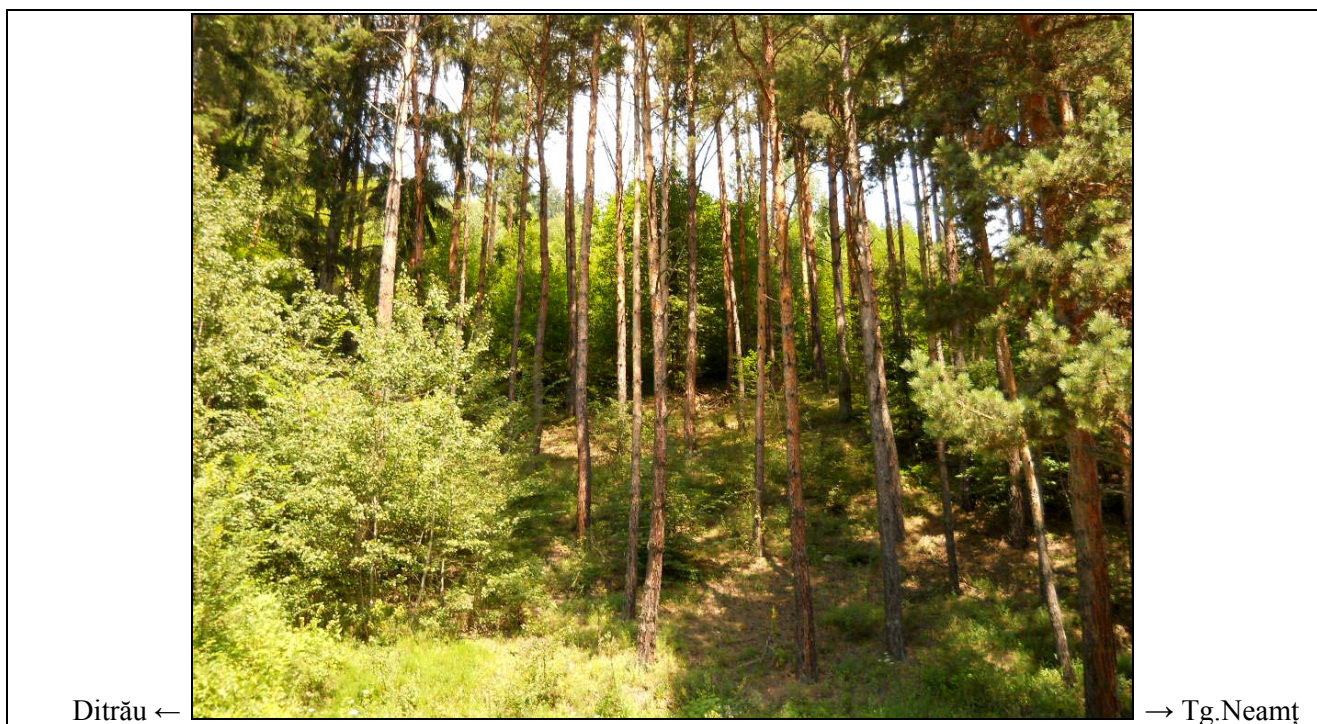
Foto 143: Detaliu traseu autostradă spre aval kilometraj - zona km 55+100 ÷ 55+150, pe versant împădurit, ușor vălurit și ravenat; detaliu foto din zona DN 15 (km 242+200 - kilometraj DN 15), la aproximativ 60 m stânga de locație foto.

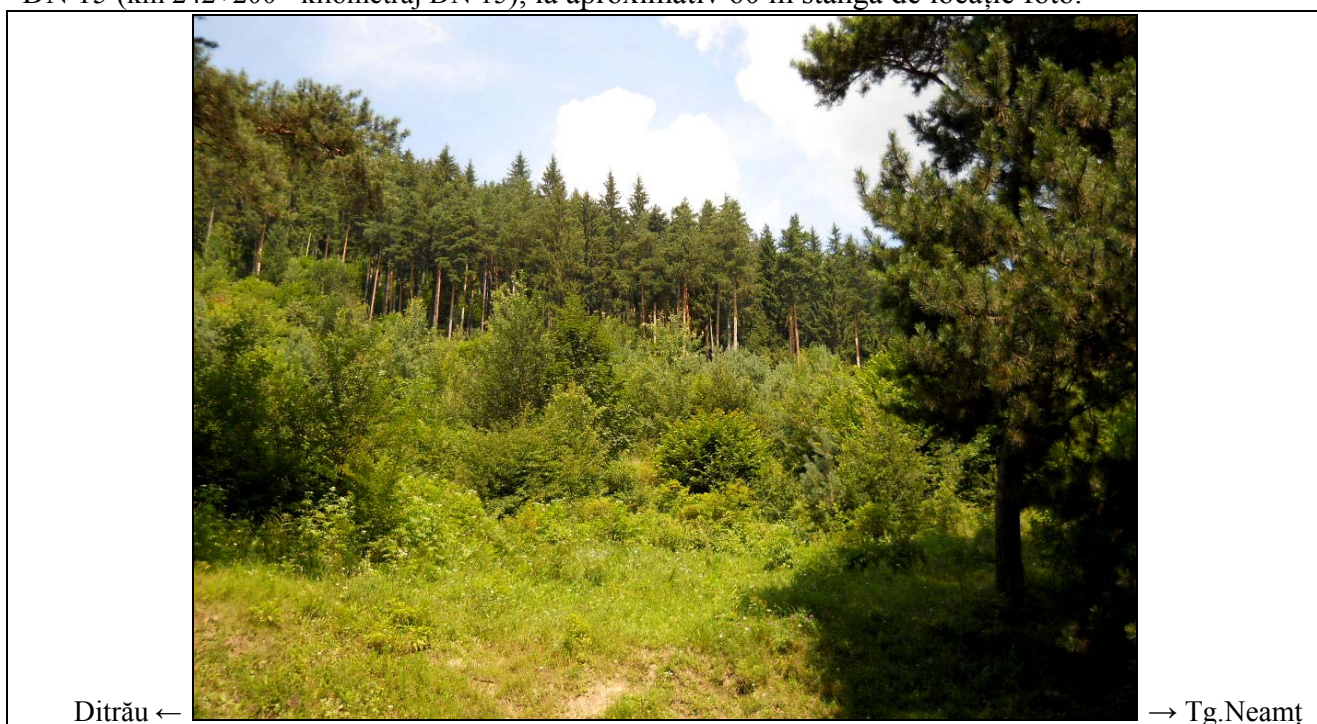
Foto 144: Detaliu traseu autostradă spre aval kilometraj - zona km 55+200 ÷ 55+250, pe versant predominant împădurit, cu zone depresionare cu umiditate în exces acoperite cu vegetație (tânără / hidrofilă); ampriza traseului proiectat se desfășoară în zona lizierei de molizi; detaliu foto din zona DN 15 (km 242+200 - kilometraj DN 15), la aproximativ 60 m stânga de locație foto.

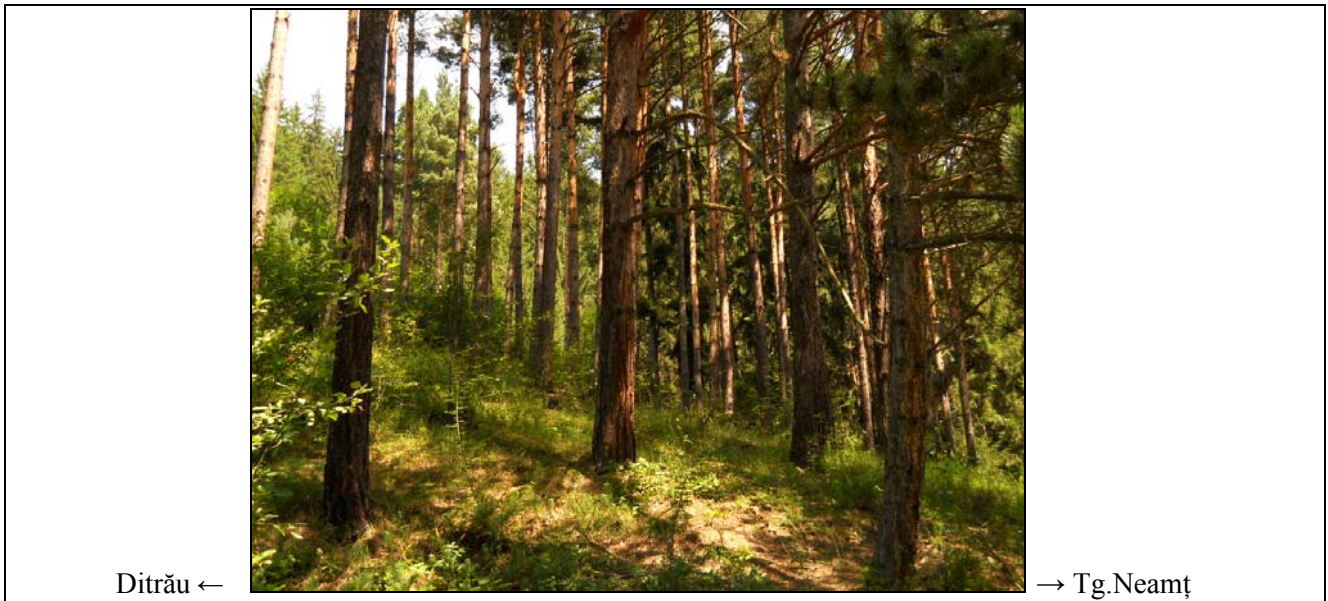
- cornișe de desprindere, crăpături longitudinale (transversale amprizei traseului proiectat), cu adâncimi cuprinse între 0.3 m – 0.7 m și teren cu aspect frământat – umed (foto 145);
- debușeu (zonă de reful) cu material deluvial grosier (constituit din blocuri și bolovăniș în matrice nisipos-prăfos-argiloasă) – instabil și copaci (arboret tânăr) ruți și prăbușiți (foto 146);
- ruptură / cornișă de desprindere cu rădăcini subspălate de eroziunea laterală de mal (foto 147).

Foto 145: Detaliu traseu autostradă spre aval kilometraj - zona km 55+300 ÷ 55+350, pe versant împădurit, ușor vălurit și ravenat.

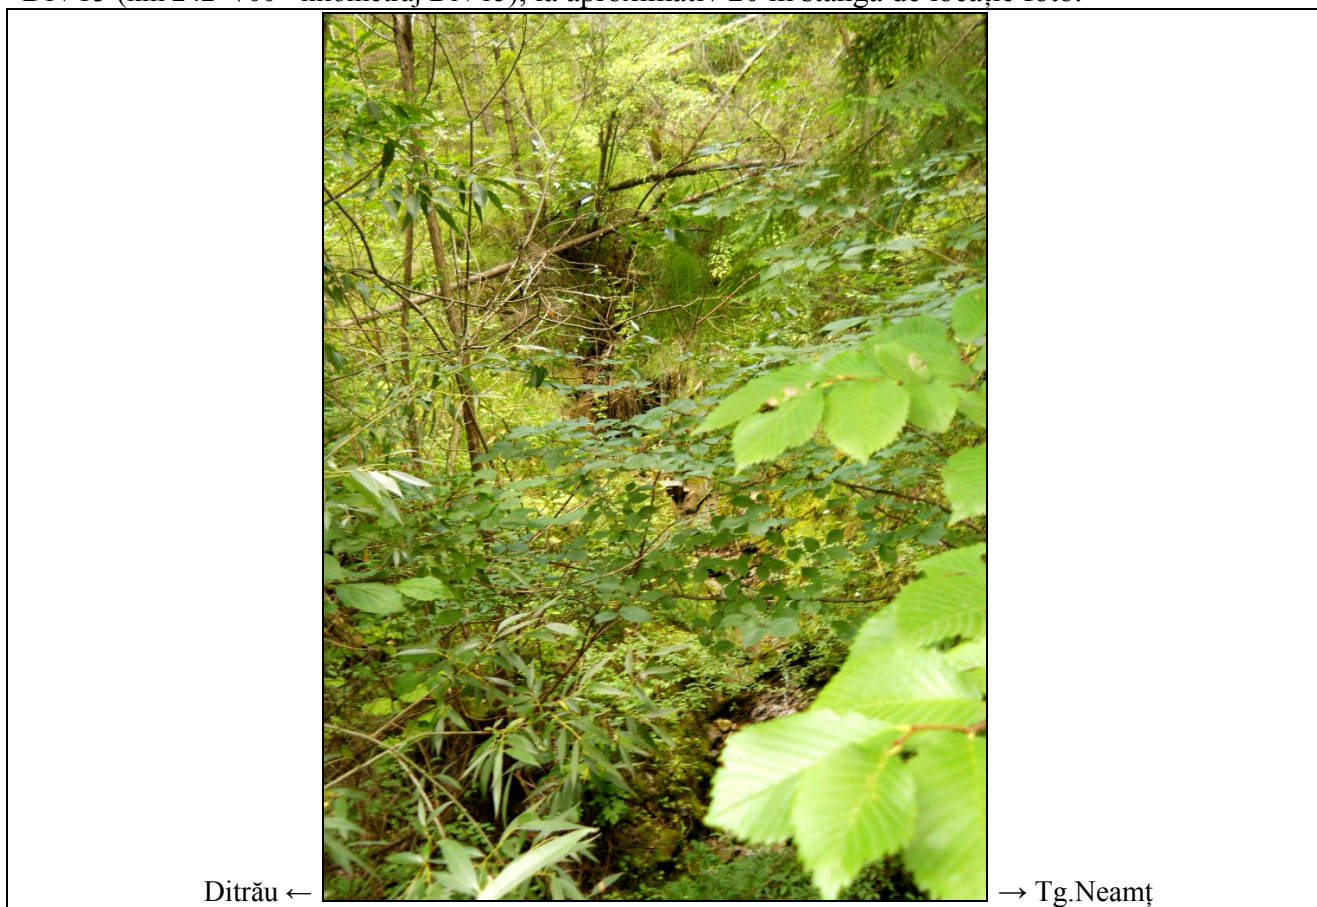
- curgere deluvială superficială de material predominant fin (fragmente angulare de pietriș în matrice nisipos-prăfos-argiloasă) și copaci înclinați - („pădure beată”) – pe mal stâng (foto 149);
- copaci înclinați - („pădure beată”), zone cu umiditate excesivă acoperite cu vegetație hidrofilă din abundență și crăpături longitudinale, mascate de vegetație – pe mal drept (foto 150).

Foto 149: Detaliu traversare traseu proiectat peste ravina din zona km 55+530; detaliu foto din zona DN 15 (km 242+700 - kilometraj DN 15), la aproximativ 20 m stânga de locație foto.

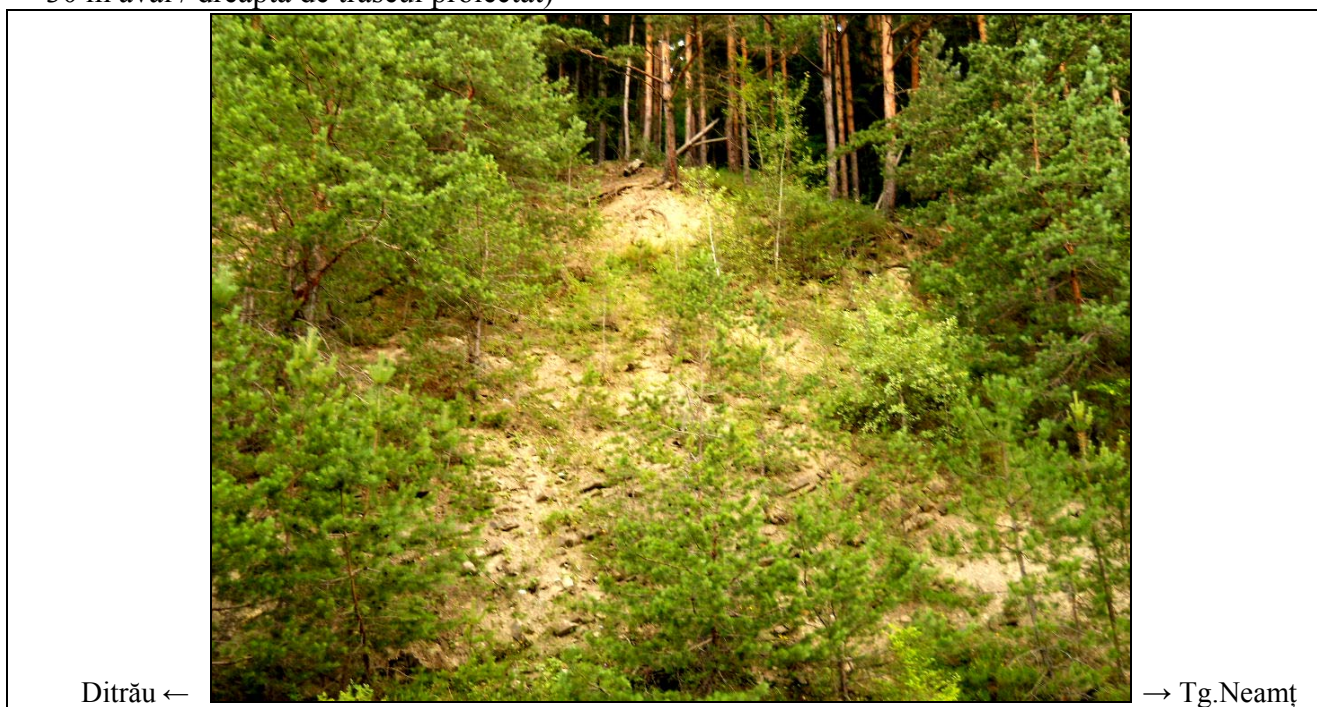
Foto 150: Detaliu curgere deluvială superficială în zona km 55+580 ÷ 55+600 (situată la circa 25 m – 30 m aval / dreapta de traseul proiectat)

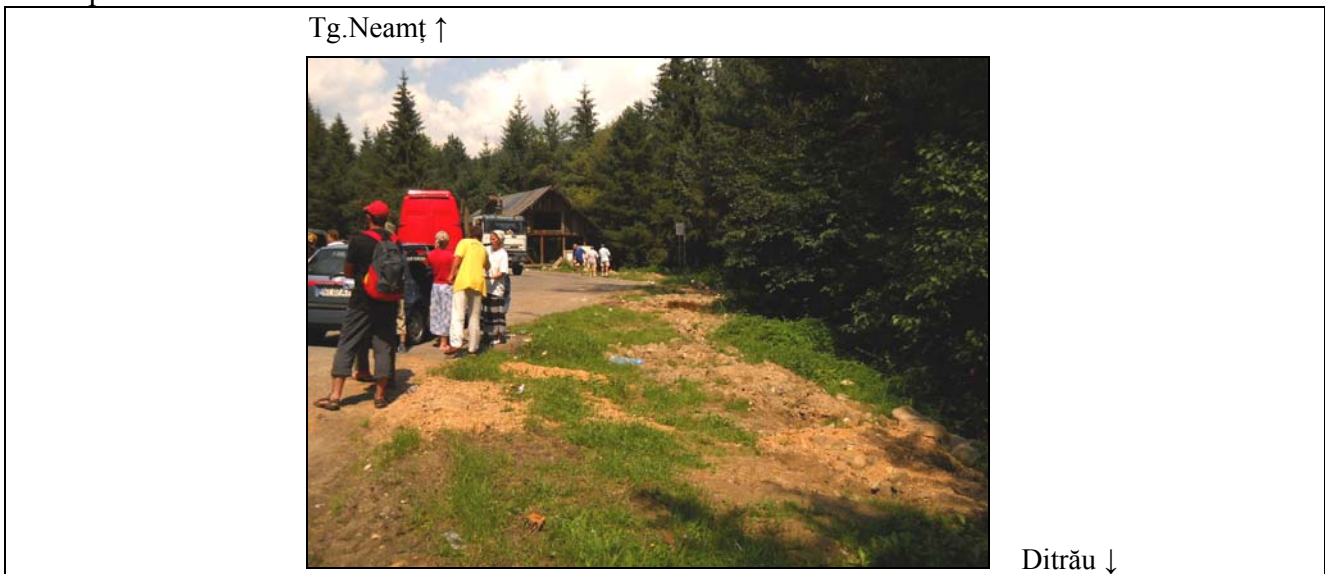
• Zona km 56+000 ÷ 56+050 – ampriza DN 15, construită în profil mixt, cu săpătură (de aproximativ 2 m adâncime) – pe stânga (sprijinită de ziduri din piatră fasonată, cu barbacane și șanț de gardă pereat din beton, la bază – în stare relativ corespunzătoare) și umplutură (de circa 4 m) – pe dreapta (constituită din balast argilos); în zona traversării traseului proiectat al autostrăzii peste ampriza DN 15, pe partea dreaptă a drumului național este construită o parcare de scurtă durată, asfaltată și cu împietruirea realizată din piatră spartă.

Foto 152: Detaliu traseu autostradă spre aval kilometraj în zona supratraversării traseului proiectat peste ampriza DN 15 - zona km 56+020 ÷ 56+050 (km 243+160 - kilometraj DN 15); detaliu foto din zona parcării de scurtă durată.

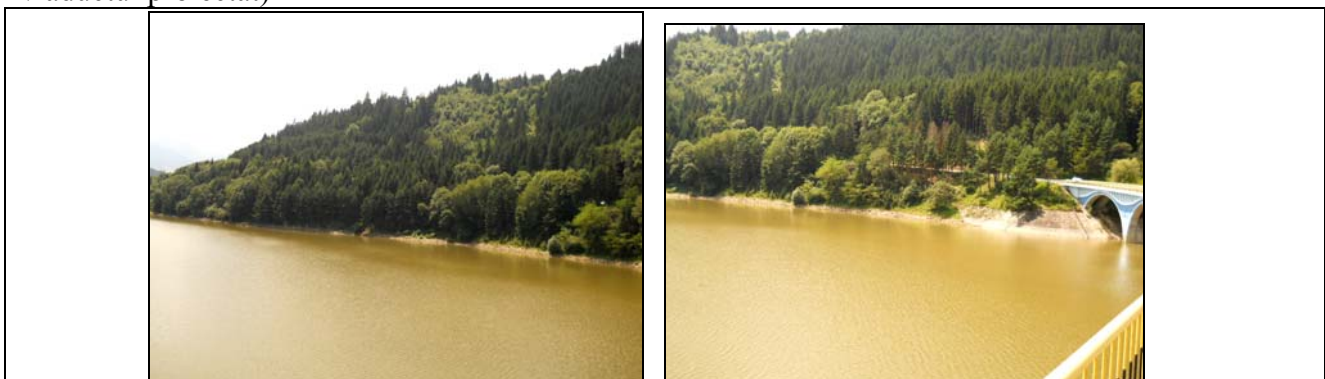
Foto 155+ Foto 156: Panoramă (de la dreapta la stânga) – detaliu spre amonte traseu proiectat cu viaduct – din zona km 56+540 (locație foto – zona supratraversării peste viaductul existent pe traseul DN 15) spre km 55+870 (zona versantului stâng al lacului Bicz – începutul traversării cu viaductul proiectat)

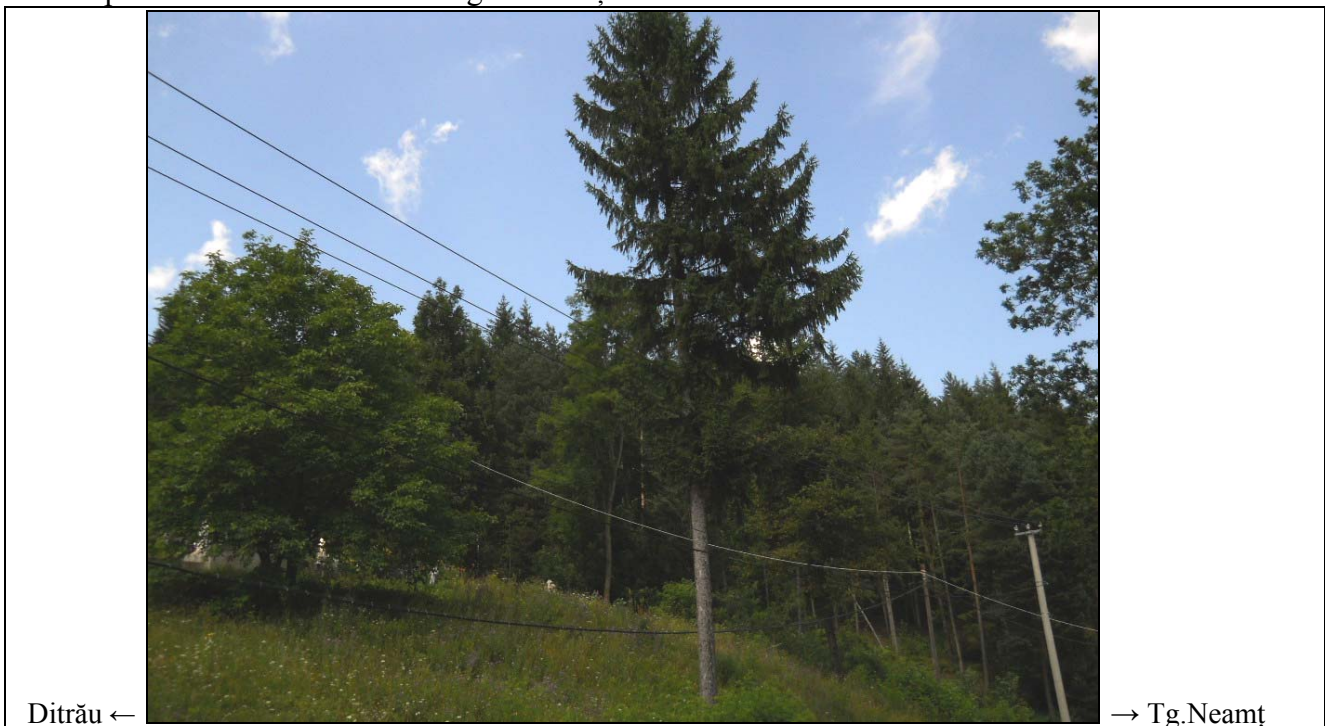
Foto 159: Detaliu traseu autostradă în zona km 57+170 ÷ 57+200 pe versant predominant împădurit; Detaliu foto din zona drumului de exploatare paralel cu traseul DN 15B, cu ampriză treseu proiectat la circa 170 m stânga de locație foto.

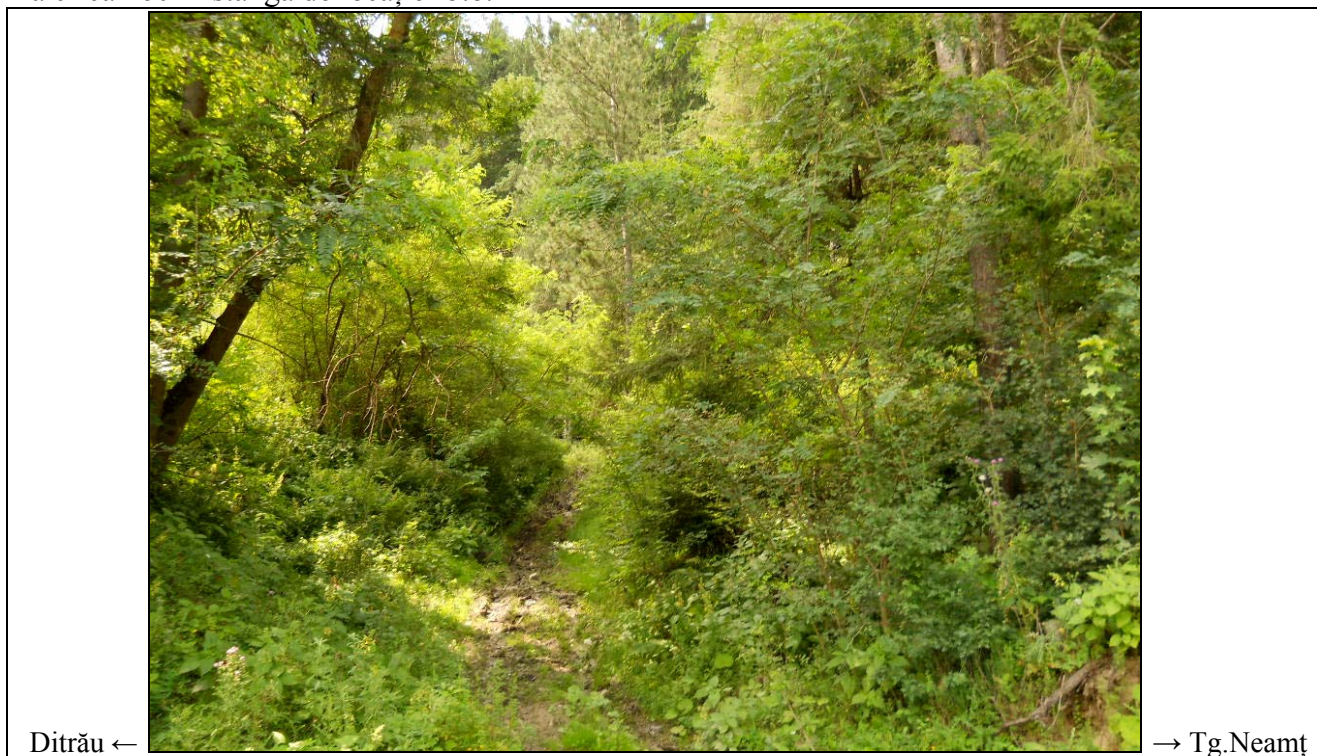
Foto 160: Detaliu traseu proiectat în zona km 57+200 pe versant împădurit (vegetație tânără); Detaliu foto din zona drumului de exploatare paralel cu traseul DN 15B, cu ampriză traseu proiectat la circa 160 m stânga de locație foto.

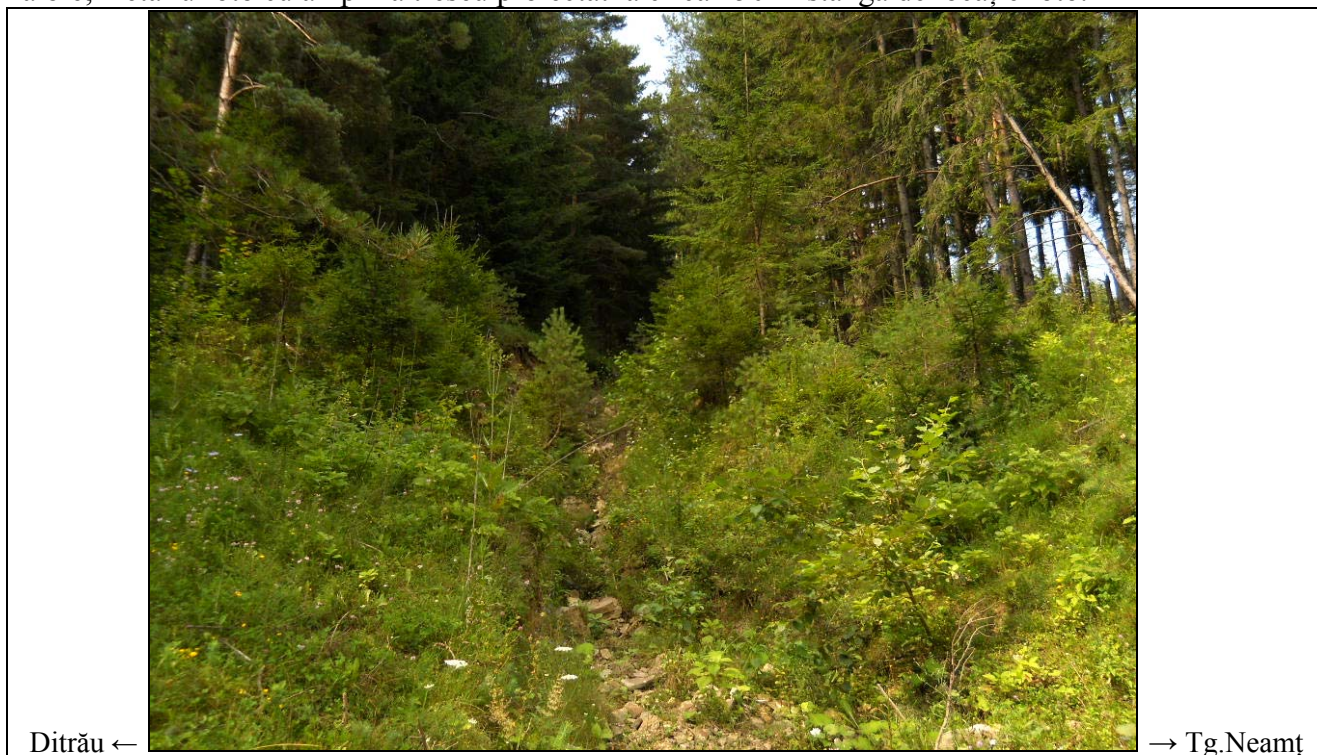
Foto 161 Detaliu traversare traseu proiectat peste ravenă torențială, km 57+215; maluri înguste (deschidere albie majoră maxim 8 m) împădurite și / sau acoperite cu vegetație tânără și vegetație hidrofilă; albie minoră îngustă (0.8 m – 1 m), fără debit lichid, cu aluviuni predominant grosiere în albie; Detaliu foto cu ampriză traseu proiectat la circa 150 m stânga de locație foto.

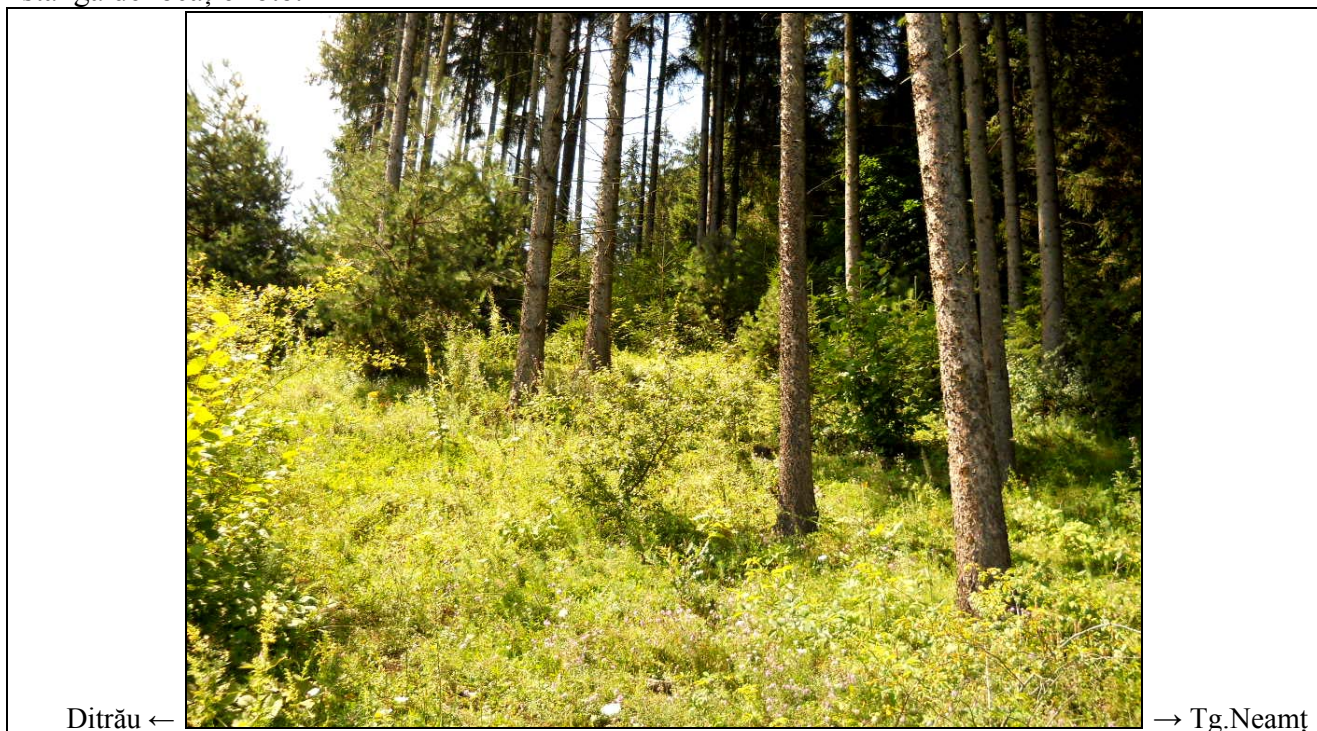
Foto 162: Detaliu traseu autostradă în zona km 57+380 ÷ 57+420 pe versant parțial împădurit, cu pantă generală de aproximativ $20^\circ \div 25^\circ$; Detaliu foto cu ampriză traseu proiectat la circa 60 m stânga de locație foto.

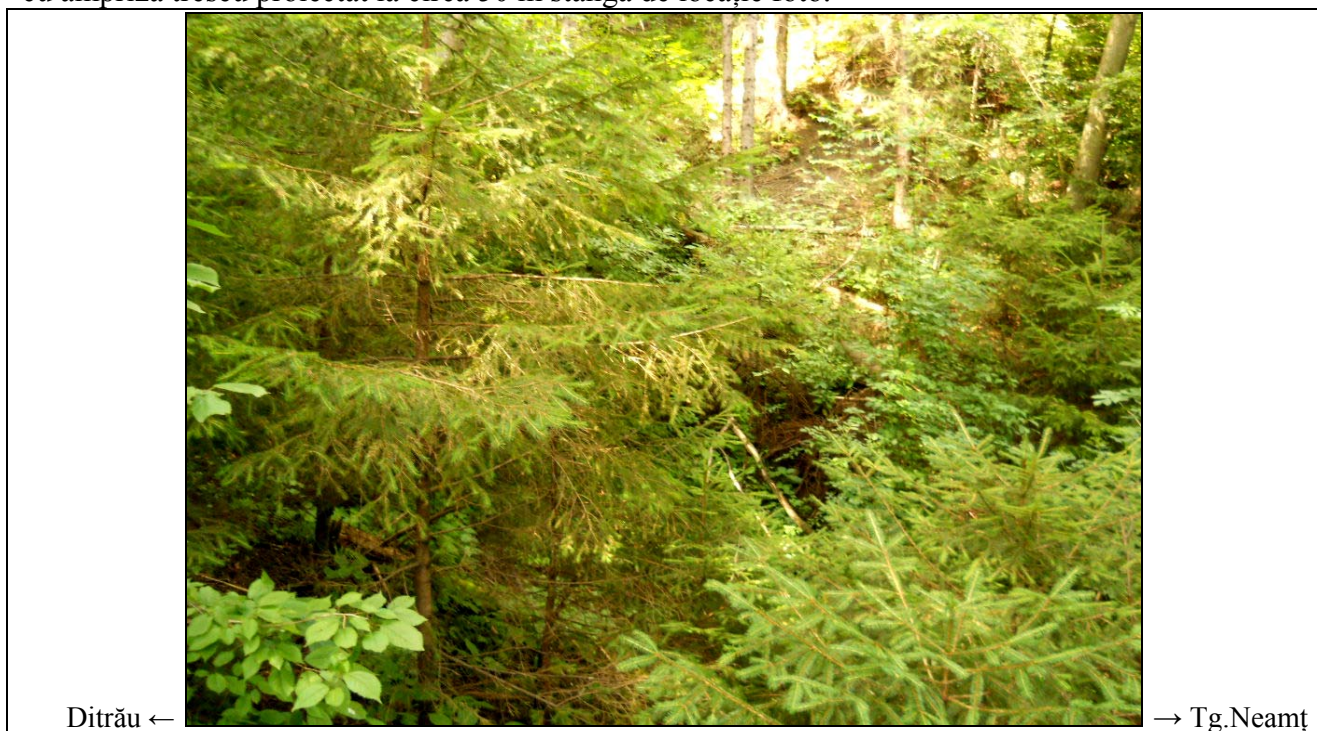
Foto 163: Detaliu traversare traseu proiectat peste ravenă torențială, km 57+425; maluri împădurite, ravenate și afectate local de curgeri deluviale superficiale; deschidere albie majoră - maxim 25 m (între km 57+410 ÷ 57+435); albie minoră îngustă (0.5 m – 0.8 m), cu debit lichid nesemnificativ, parțial colmatată cu vegetație și cu aluviuni în albie uniform distribuite granulometric; Detaliu foto cu ampriză traseu proiectat la circa 50 m stânga de locație foto.

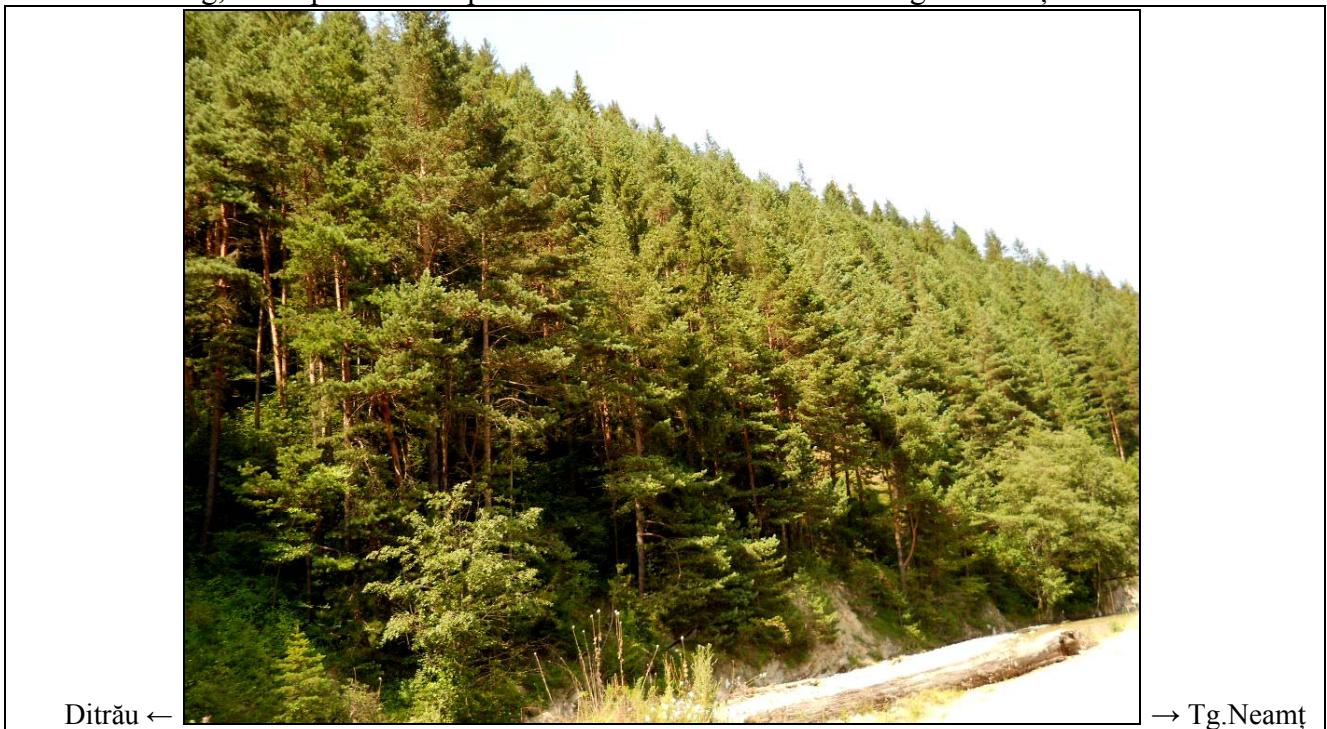
Foto 164: Detaliu traseu autostradă în zona km 57+450 ÷ 57+700 pe versant integral împădurit, local ravenat - superficial, cu pantă generală de circa 35° ÷ 40°; Detaliu foto din zona albiei majore a Pârâului Larg, cu ampriză treseu proiectat la circa 85 m – 95 m stânga de locație foto.

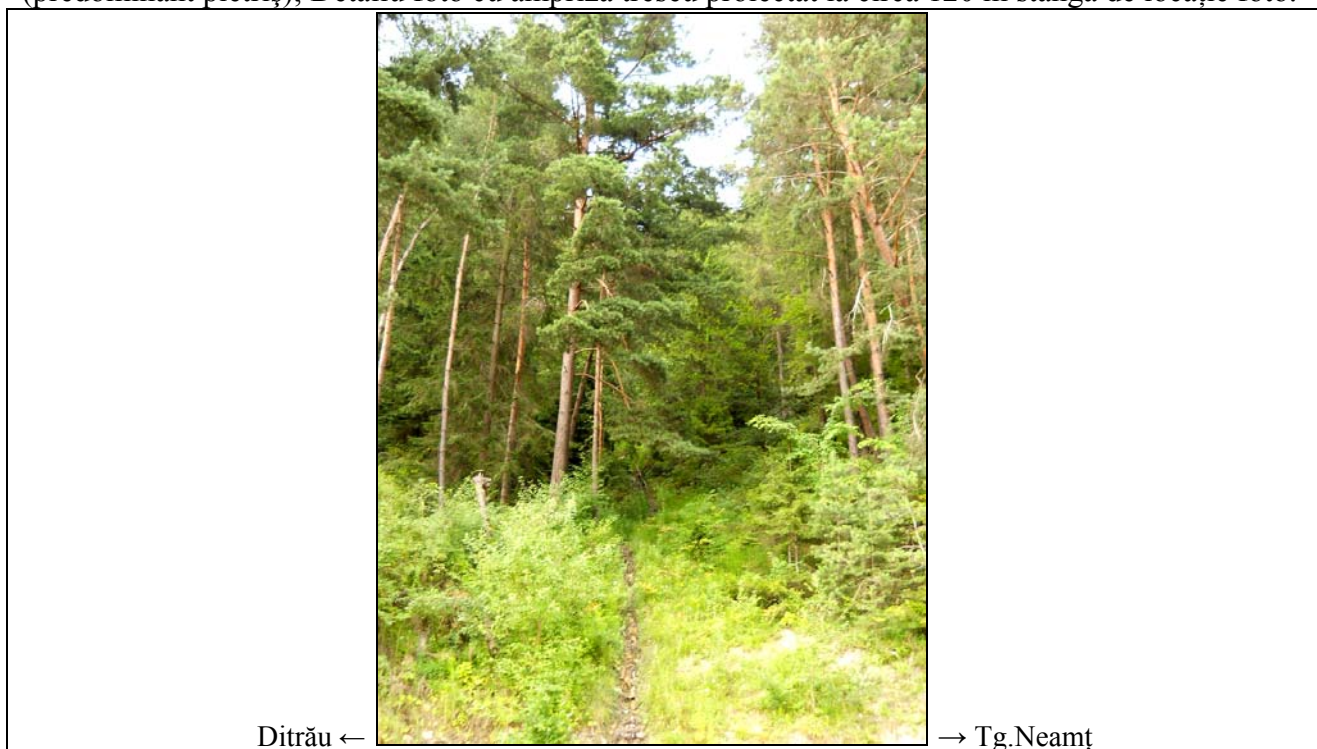
Foto 166: Detaliu traversare traseu proiectat peste ravenă torențială, km 57+720; maluri înguste (deschidere albie majoră maxim 6 m) împădurite și / sau acoperite cu vegetație tânără și vegetație hidrofilă; albie minoră îngustă (0.5 m), fără debit lichid, cu aluviuni predominant grosiere în albie (predominant pietriș); Detaliu foto cu ampriză traseu proiectat la circa 120 m stânga de locație foto.
