AUTOSTRADA DITRAU - TARGU NEAMT

Tronson 2 km 30+000 ÷ km 60+000

STUDIU GEOTEHNIC

Beneficiar:	Compania Nationala de Autostrazi si Drumuri Nationale din Romania S.A.
Contract nr. :	92/58623/4275
Faza de proiectare	SF
Anul:	Februarie 2011

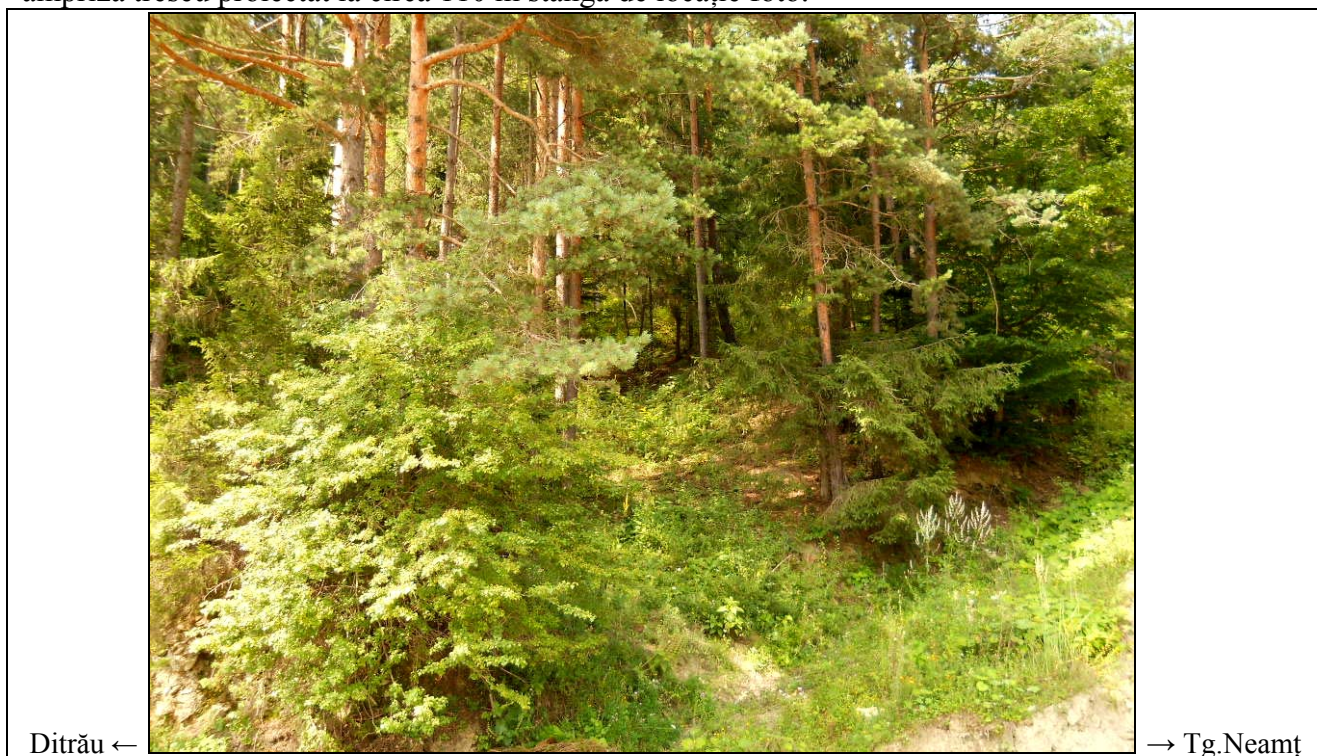
Foto 167: Detaliu traseu autostradă în zona km 57+850 pe versant împădurit, cu pantă de circa 35°, ușor vălurit și local ravenat - superficial; Detaliu foto din zona albiei majore a Pârâului Larg, cu ampriză traseu proiectat la circa 110 m stânga de locație foto.

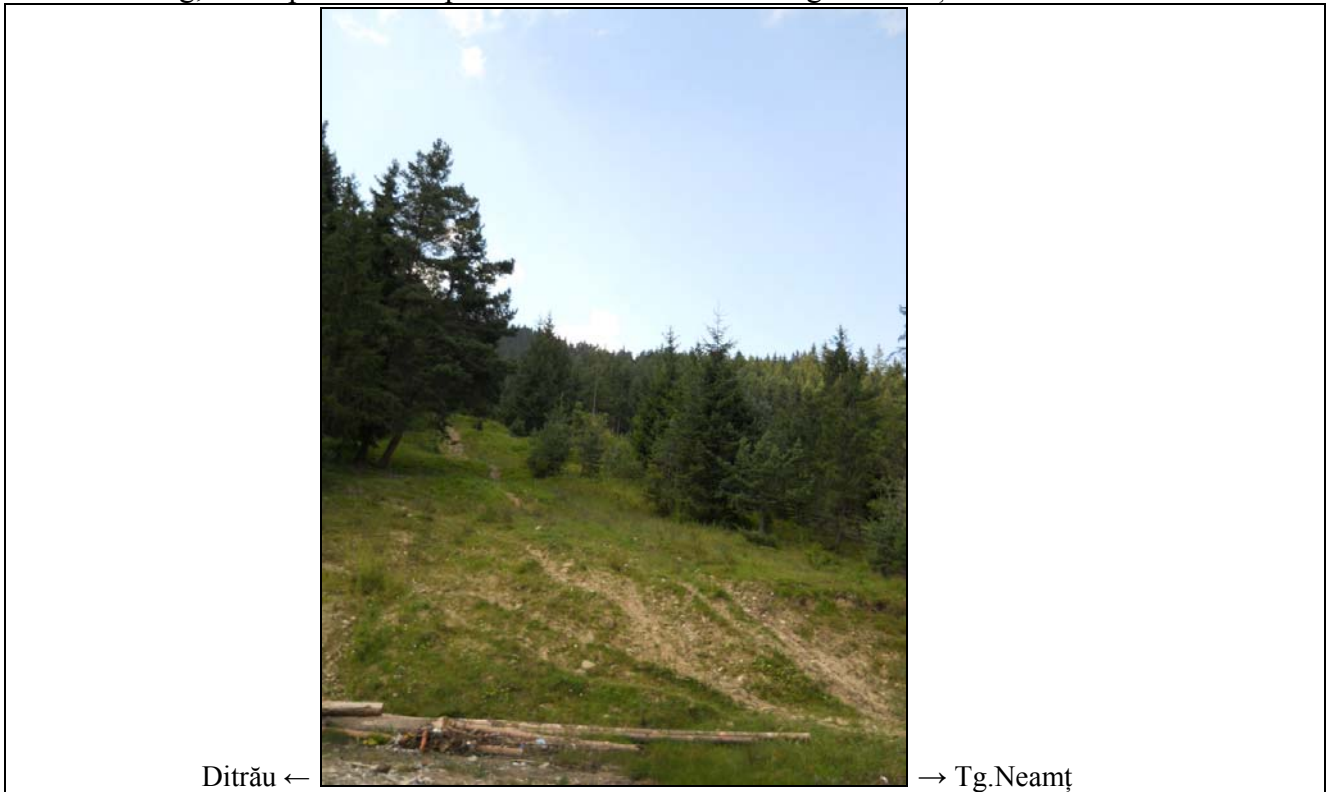
Foto 170: Detaliu traseu autostradă în zona km 58+150 ÷ 58+200 pe versant parțial împădurit, predominant acoperit cu pășune și vegetație hidrofilă; pantă generală versant - circa 45°, frecvent sunt prezente pe versant vâluriri și ravenări; Detaliu foto din zona albiei majore – malul stâng al Pârâului Larg, cu ampriză traseu proiectat la circa 150 m stânga de locație foto.

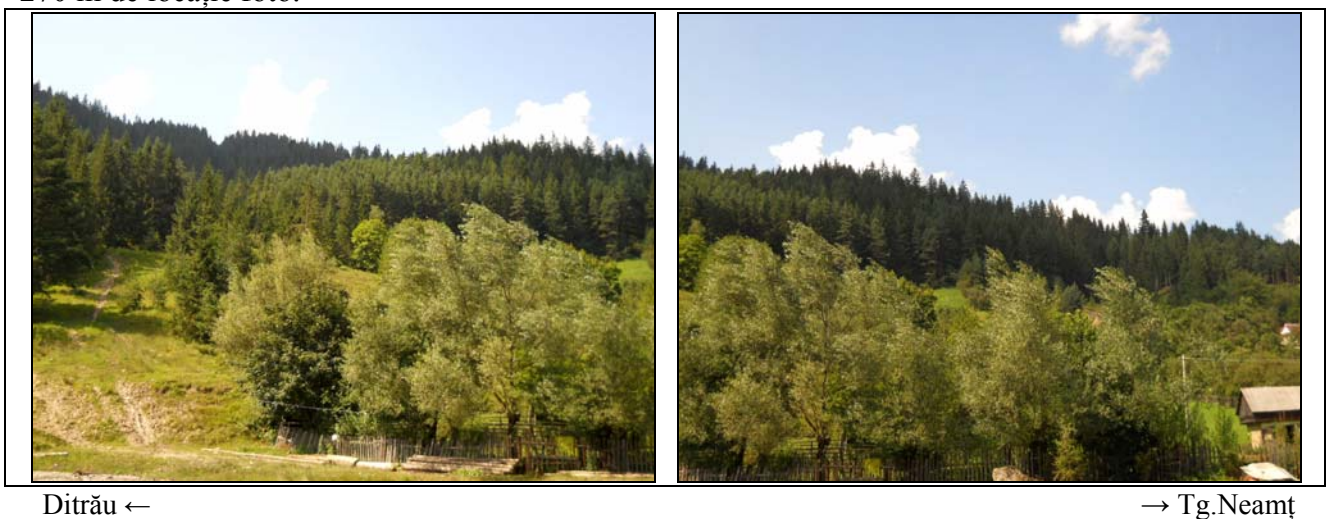
Foto 173: Detaliu traversare traseu autostradă peste ravenă torențială / torent, km 58+350 (planul central - stânga); maluri înguste (deschidere albie majoră maxim 5 m) și abrupte (cu pantă de circa 25° - 30°), ravenate, împădurite și / sau acoperite cu vegetație tânără și vegetație hidrofilă; Detaliu foto din zona albiei majore (mal stâng) a Pârâului Larg, cu ampriză treseu proiectat la circa 250 m stânga de locație foto.

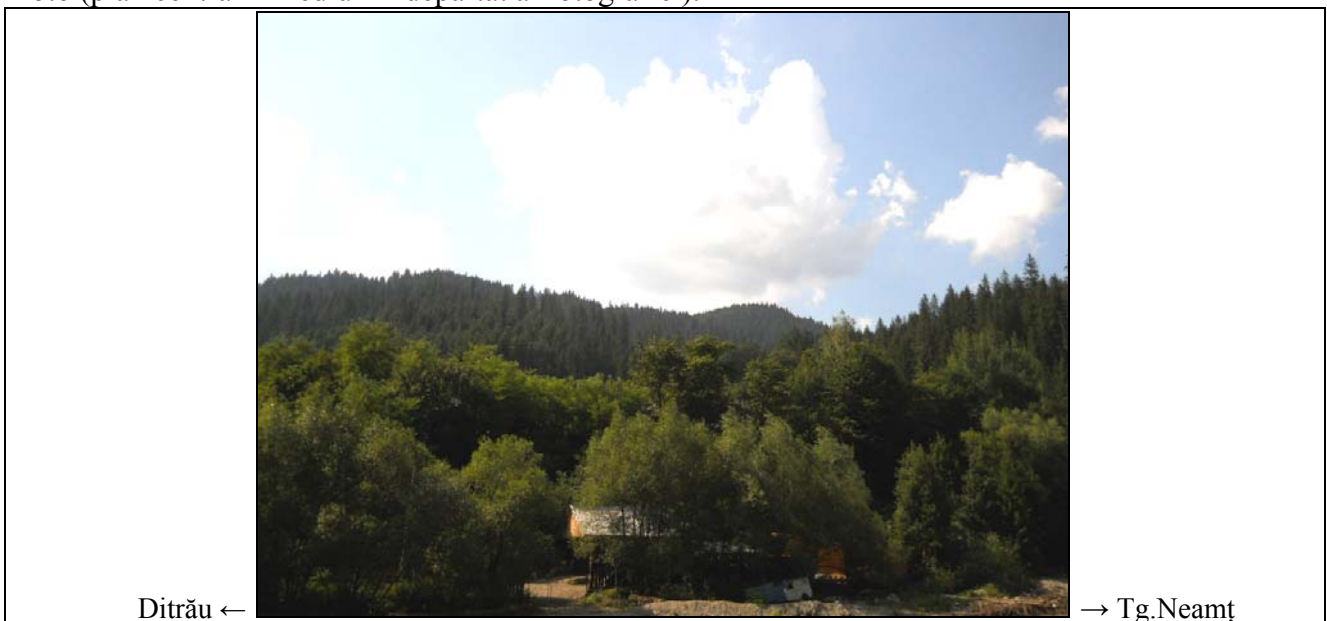
Foto 175 + Foto 176: Panorănă (de la stânga la dreapta) cu traseu autostradă spre aval kilometraj – zona km 58+650 ÷ 58+800 pe versant parțial împădurit și / sau acoperit cu pășune, parcelat / delimitat de proprietăți; frecvent, pe panta versantului (de aproximativ 35°) sunt prezente văluriri ale terenului și numeroase zone depresionare cu umiditate excesivă, acoperite cu vegetație hidrofilă; Traseul proiectat al autostrăzii se desfășoară la aproximativ 20 m – 30 m aval de liziera pădurii, la circa 220 m – 230 m de locație foto.

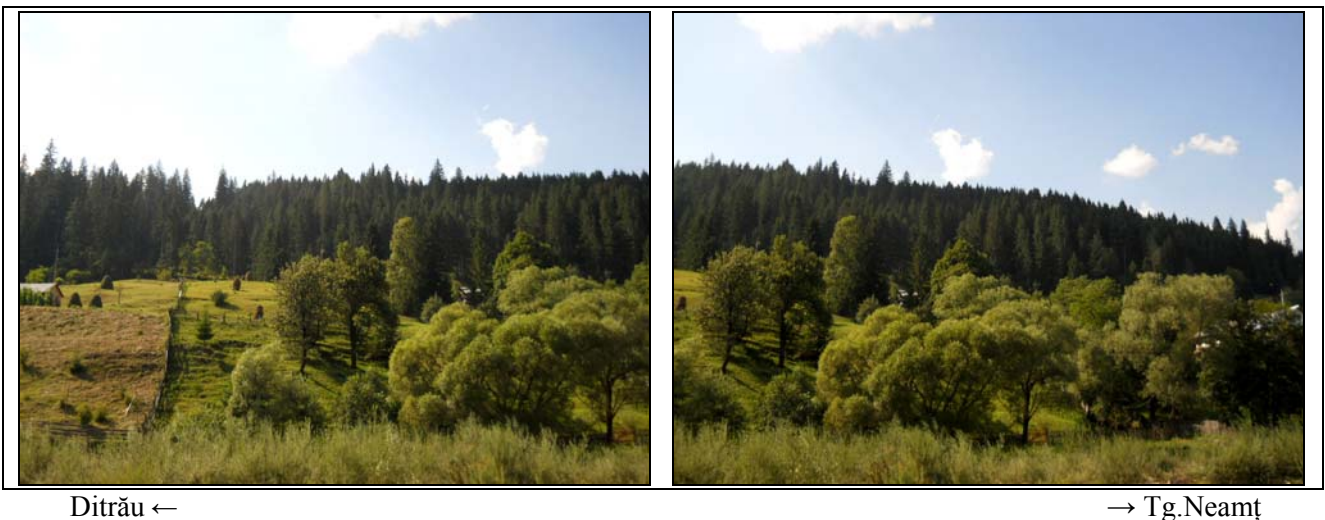
Foto 179: Detaliu traseu autostradă spre aval kilometraj – zona km 58+950 ÷ 59+050, pe versant parțial împădurit și / sau acoperit cu pășune, parcelat / delimitat de proprietăți, frecvent ravenat și local vălurit, cu zone depresionare cu umiditate în exces; pantă generală versant: circa 20° - 25°. Detaliu foto din zona albiei majore (mal stâng) a Pârâului Larg, cu ampriză treseu proiectat la limita cu liziera pădurii, pe terasa medie – superioară a pârâului, la circa 300 m stânga de locație foto (plan central – mediu - îndepărtat al fotografiei).

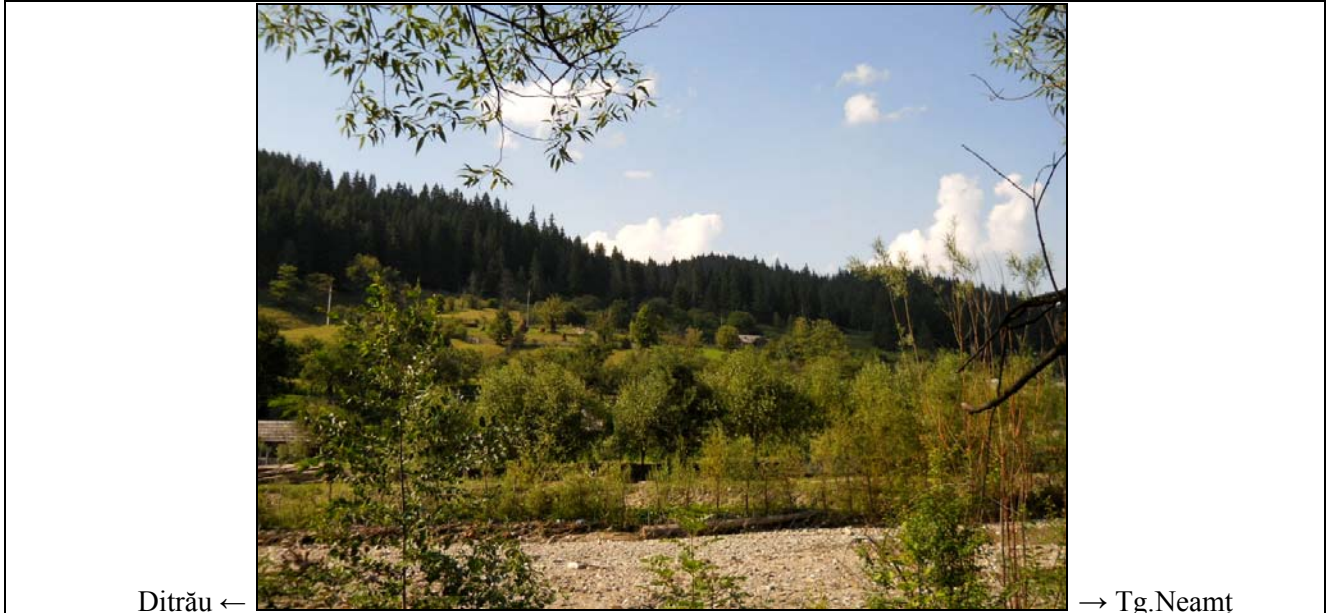
Foto 180: Detaliu traseu autostradă spre aval kilometraj – zona km 59+050 ÷ 59+250, pe versant parțial împădurit și / sau acoperit cu pășune, parcelat / delimitat de proprietăți, frecvent ravenat și local vălurit, cu zone depresionare excesiv de umede, acoperite cu vegetație hidrofilă; pantă generală versant: circa 30° - 35°. Versantul este fragmentat de două văi torențiale (km 59+080 și km 59+175), fără debit lichid, cu maluri relativ înguste (deschidere albiei majore de circa 6 m - 8 m), local ravenate, acoperite cu vegetație tânără și vegetație hidrofilă; Detaliu foto din zona albiei majore (mal stâng) a Pârâului Larg, cu ampriză treseu proiectat la aproximativ 40 m aval de liziera pădurii, pe terasa medie – superioară a pârâului, la circa 330 m stânga de locație foto (plan central – mediu - îndepărtat al fotografiei).

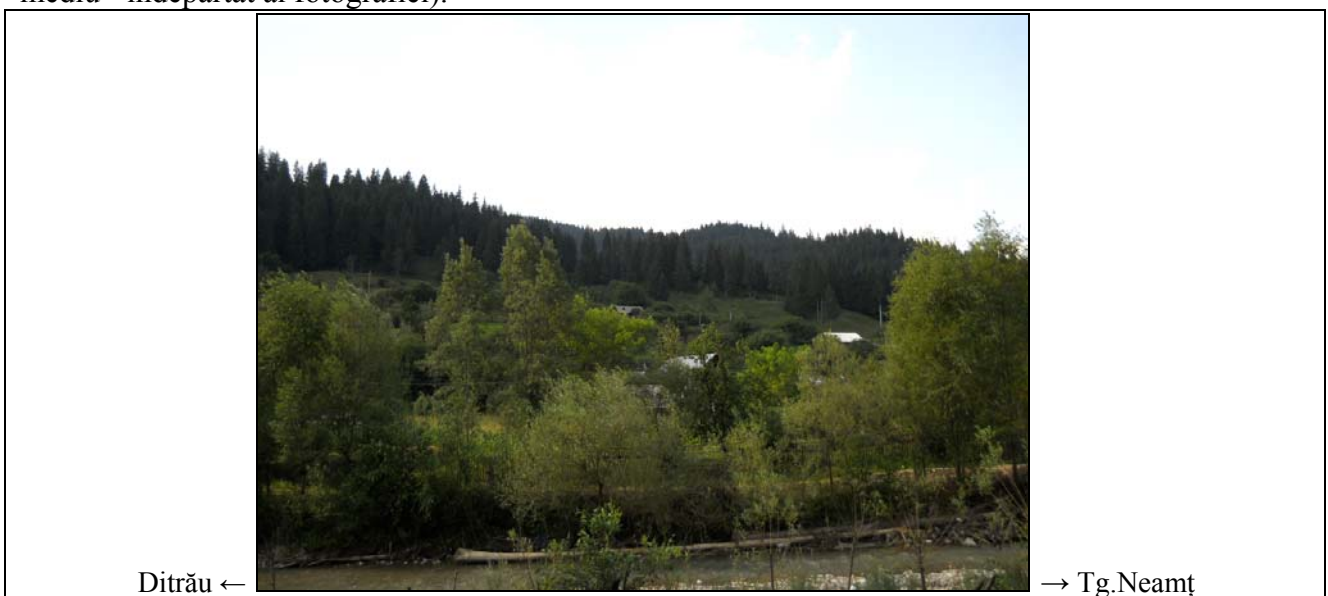
Foto 181: Detaliu traseu autostradă spre aval kilometraj – zona km 59+250 ÷ 59+450, pe versant parțial împădurit și / sau acoperit cu pășune, parcelat / delimitat de proprietăți, local ravenat și frecvent vălurit, cu numeroase zone depresionare excesiv de umede, acoperite cu vegetație hidrofilă; pantă generală versant: circa 25° - 30°. Versantul este fragmentat de două văi torențiale – afluenți ai Pârâului Larg, traversate de traseul proiectat la km 59+300 (ravenă torențială – afluent al Pârâului Boul) și, respectiv km 59+340 (Pârâul Boul); Văile au debit lichid nesemnificativ, cu maluri înguste (deschidere albiei majore de maxim 5 m - 6 m) și abrupte (cu pante de aproximativ 35° - 40°), local ravenate, acoperite cu vegetație tânără și vegetație hidrofilă; Detaliu foto din zona albiei majore (mal stâng) a Pârâului Larg, cu ampriză traseu proiectat la aproximativ 40 m aval de biserică (plan central – mediu - îndepărtat al fotografiei), pe terasa medie – superioară a pârâului, la circa 280 m stânga de locație foto.

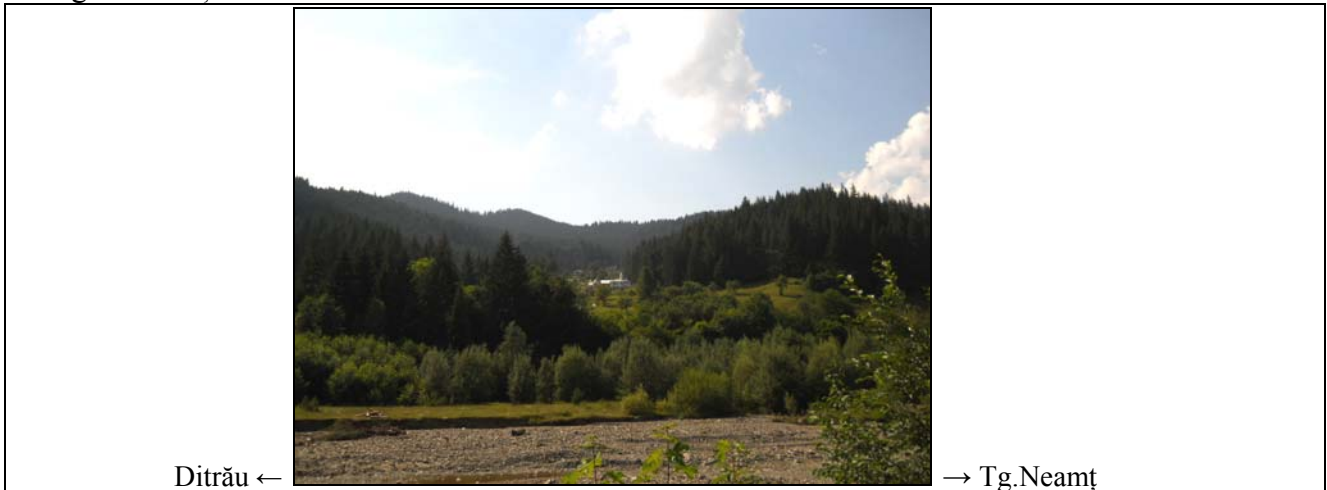
Foto 182: Detaliu traseu autostradă spre aval kilometraj – zona km 59+550 ÷ 59+900, pe versant parțial împădurit și / sau acoperit cu pășune, parcelat / delimitat de proprietăți, frecvent ravenat și local vălurit, cu zone depresionare excesiv de umede, acoperite cu vegetație hidrofilă; pantă generală versant: circa 30° - 35°. Versantul este fragmentat de două ravene torențiale, traversate de traseul proiectat la km 59+625 și km 59+725; Cele două ravene nu prezintă debit lichid, iar albiile majore ale acestora sunt relativ largi (deschidere între maluri - de circa 12 m - 14 m), local ravenate, acoperite cu vegetație tânără și vegetație hidrofilă; Detaliu foto din zona albiei majore (mal stâng) a Pârâului Larg, cu ampriză traseu proiectat la aproximativ 30 m aval de liziera pădurii, pe terasa medie – superioară a pârâului, la circa 260 m – 280 m stânga de locație foto (plan central – mediu - îndepărtat al fotografiei).

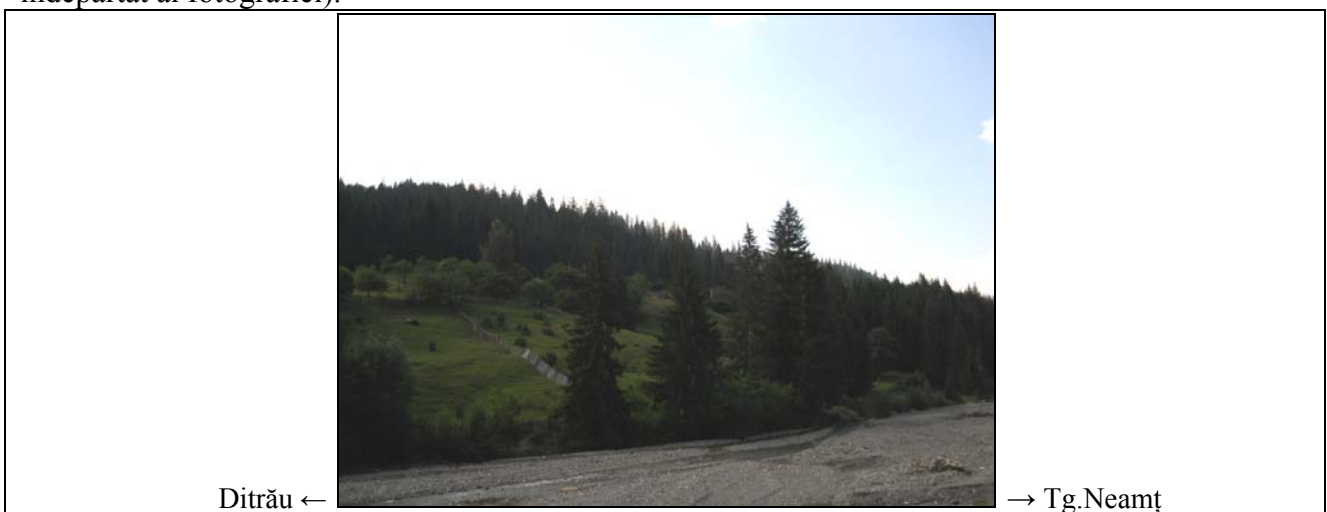
Foto 183: Detaliu traseu autostradă spre aval kilometraj – zona km 59+900 ÷ 60+050, pe versant parțial împădurit sau acoperit cu pășune și vegetație tânără (arboret), parcelat / delimitat de proprietăți, local ravenat și frecvent vălurit, cu zone depresionare excesiv de umede, acoperite cu vegetație hidrofilă; pantă generală versant: circa 25° - 30°. Pe intervalul kilometric anterior menționat traseul proiectat traversează o zonă depresionară a versantului, acesta fiind fragmentat de două ravene torențiale (traversate de traseu la km 59+970 și km 60+050); Cele două ravene nu prezintă debit lichid, iar albiile majore ale acestora sunt relativ largi (deschidere între maluri - de circa 10 m - 12 m), local ravenate, acoperite cu vegetație tânără și vegetație hidrofilă; Detaliu foto din zona albiei majore (mal stâng) a Pârâului Larg, cu ampriză traseu proiectat la limita cu liziera pădurii, pe terasa medie – superioară a pârâului, la circa 220 m – 240 m stânga de locație foto (plan central – mediu - îndepărtat al fotografiei).
