PROIECTANT/ DESIGNER: ASOCIEREA/ JOINT VENTURE:	J40/9877/2001 & J40/20534/2004	DENUMIRE PROIECT/ DENUMIRE LUCRARE: PROJECT TITLE/ WORKS TITLE:	"MODERNIZAREA LINIEI CF BUCUREȘTI NORD-JILAVA-GIURGIU NORD-GIURGIU NORD FRONTIERĂ" *Lot 2 - MODERNIZAREA INFRASTRUCTURII DE CALE FERATA DINTRE STATIILE CF BUCURESTI NORD - GIURGIU NORD - GIURGIU NORD FRONTIERA* "MODERNIZATION OF THE RAILWAY BUCHAREST NORTH JILAVA - GIURGIU NORTH - GIURGIU NORTH BORDER" *Lot 2 - MODERNIZATION OF THE RAILWAY INFRASTRUCTURE BUCHAREST NORTH - GIURGIU NORTH - GIURGIU NORTH BORDER*
	NUME/NAME	SEMNATURA/ SIGNATURE	SPECIALITATE/ SPECIALITY: PODURI / BRIDGES
PROIECTANT/ DESIGNER	Ing. Mădălin Mutu		
EXPERT CHEIE/ KEY EXPERT	Ing. Felicia IOANIDI		DENUMIRE PLAN/ DRAWING TITLE: RELEVEU PODEȚ KM 52+300 / CULVERT SURVEY KM 5 2+300
MP/PM	Ing. Marin BAICU		
DATA/DATE: 04.2018		SCARA/SCALE: 1:100	EXEMPLAR NR./ EXEMPLARY NO.: 1

ET	207	Lot 2	27	Pd04	01	00

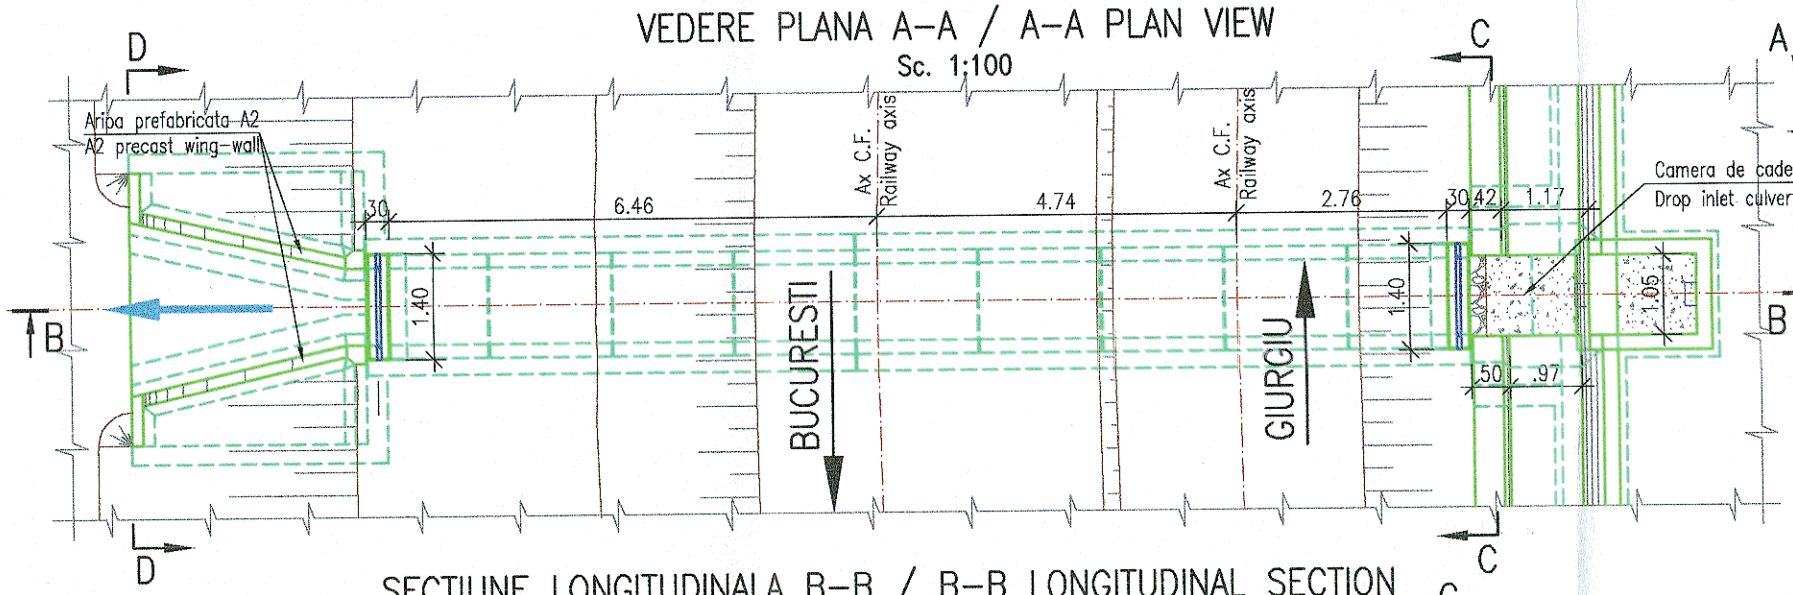
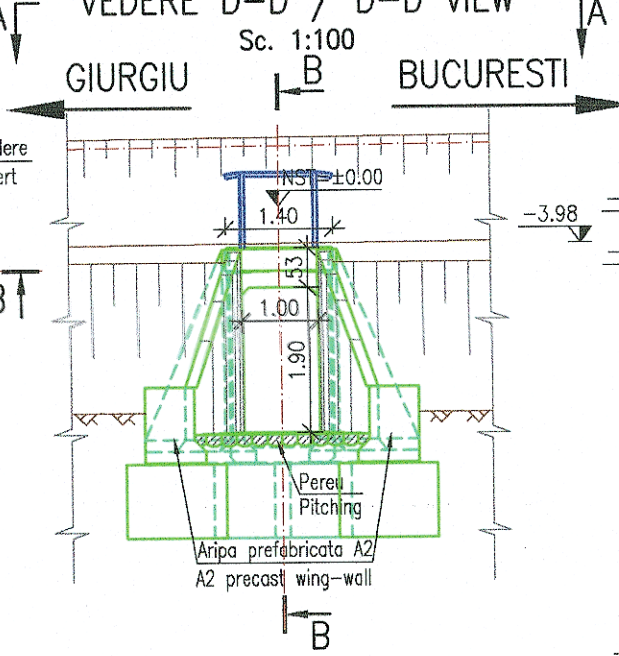
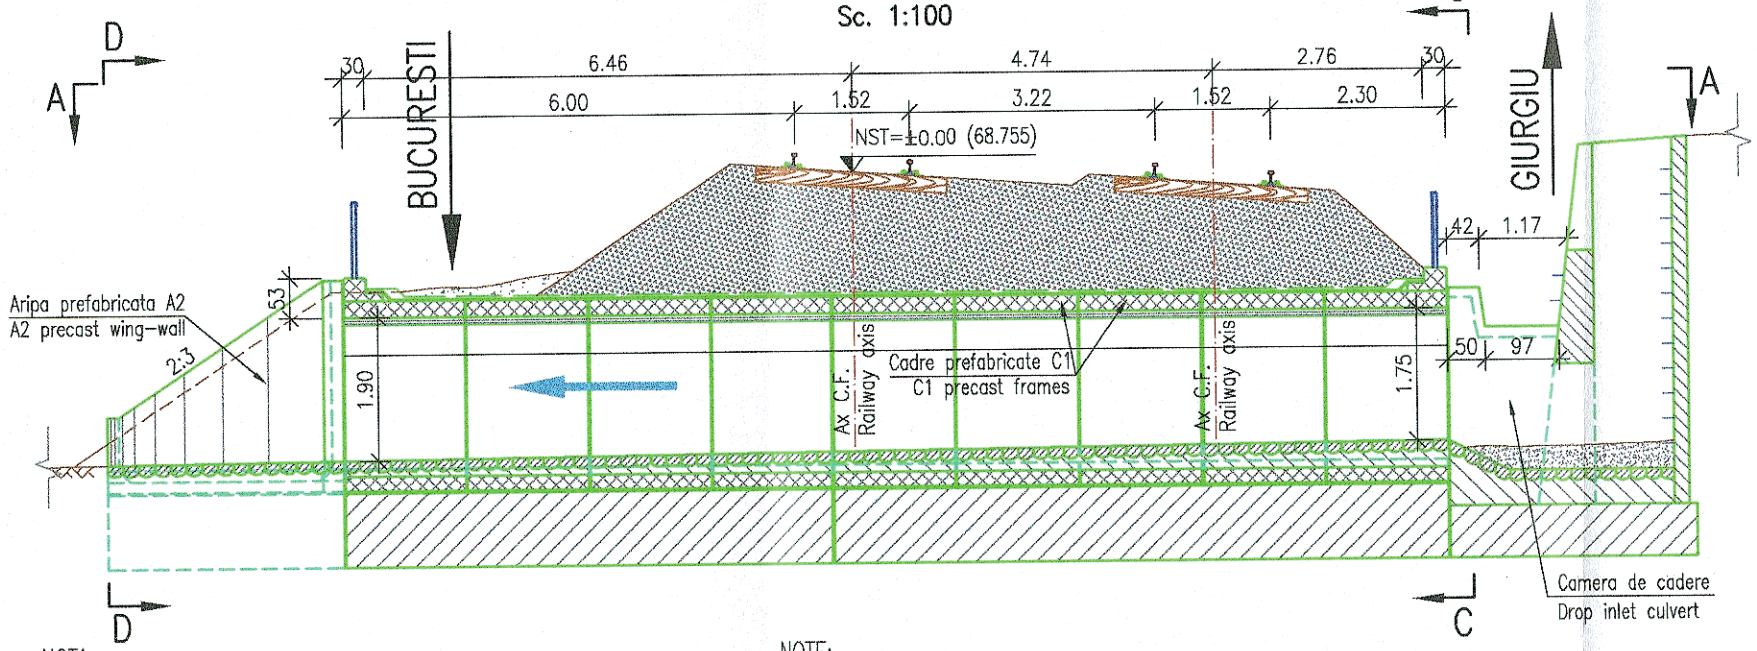
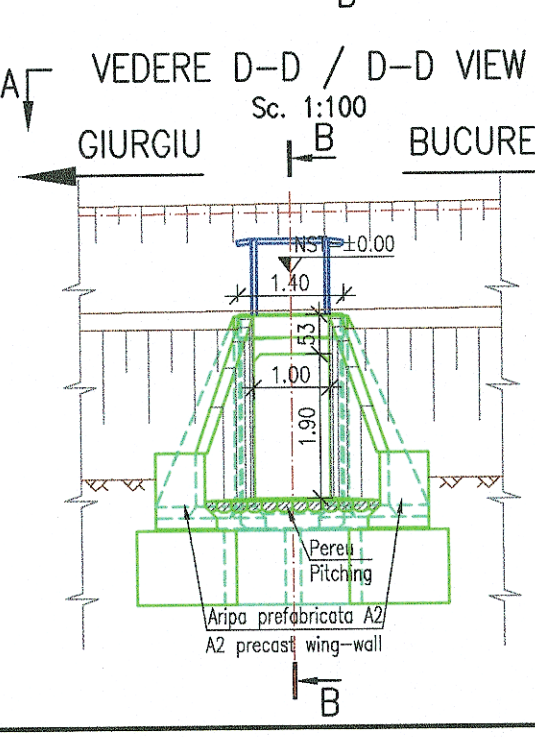
Conform datelor culese de pe teren se constata urmatoarele:
- degradarea betonului cadrelor prefabricate C1 (armatura corodata la vedere, crapaturi, zone cu usoare pete de rugina si de carbonatare ca urmare a infiltratiei apei, etc);
- degradarea materialului de umplere a rosturilor dintre cadrele prefabricate;
- degradarea betonului din care este realizata camera de cadere;
- sunt prezente scari din OB37 la camera de vizitare din amonte;
- degradarea usoara a aripilor prefabricate din aval;
- albia prezinta o usoara colmatare.

According to the data collected on site we acknowledge the following:
- the C1 frames concrete damaged (the expose corroded reinforcement, the cracked, the rusty and carbonation areas as a result of water infiltration, etc);
- the mortar damaged at the filling area between C1 precast frames;
- the drop inlet culvert concrete damaged;
- in the visit chamber are stairs made from reinforcement type OB37;
- the precast wing–walls easy damaged, which are downstream by the culvert;
- the river bed have a soft mudding.
