DENUMIRE PROIECT: REACTUALIZARE STUDIU DE FEZABILITATE PENTRU "ELECTRIFICAREA ȘI REABILITAREA LINIEI DE CALE FERATĂ CLUJ - ORADEA - EPISCOPIA BIHOR"

OBIECT: PODURI ȘI PODEȚE

DENUMIRE PLAN: JUDEȚUL CLUJ PODEȚ KM 535+350 RELEVEU

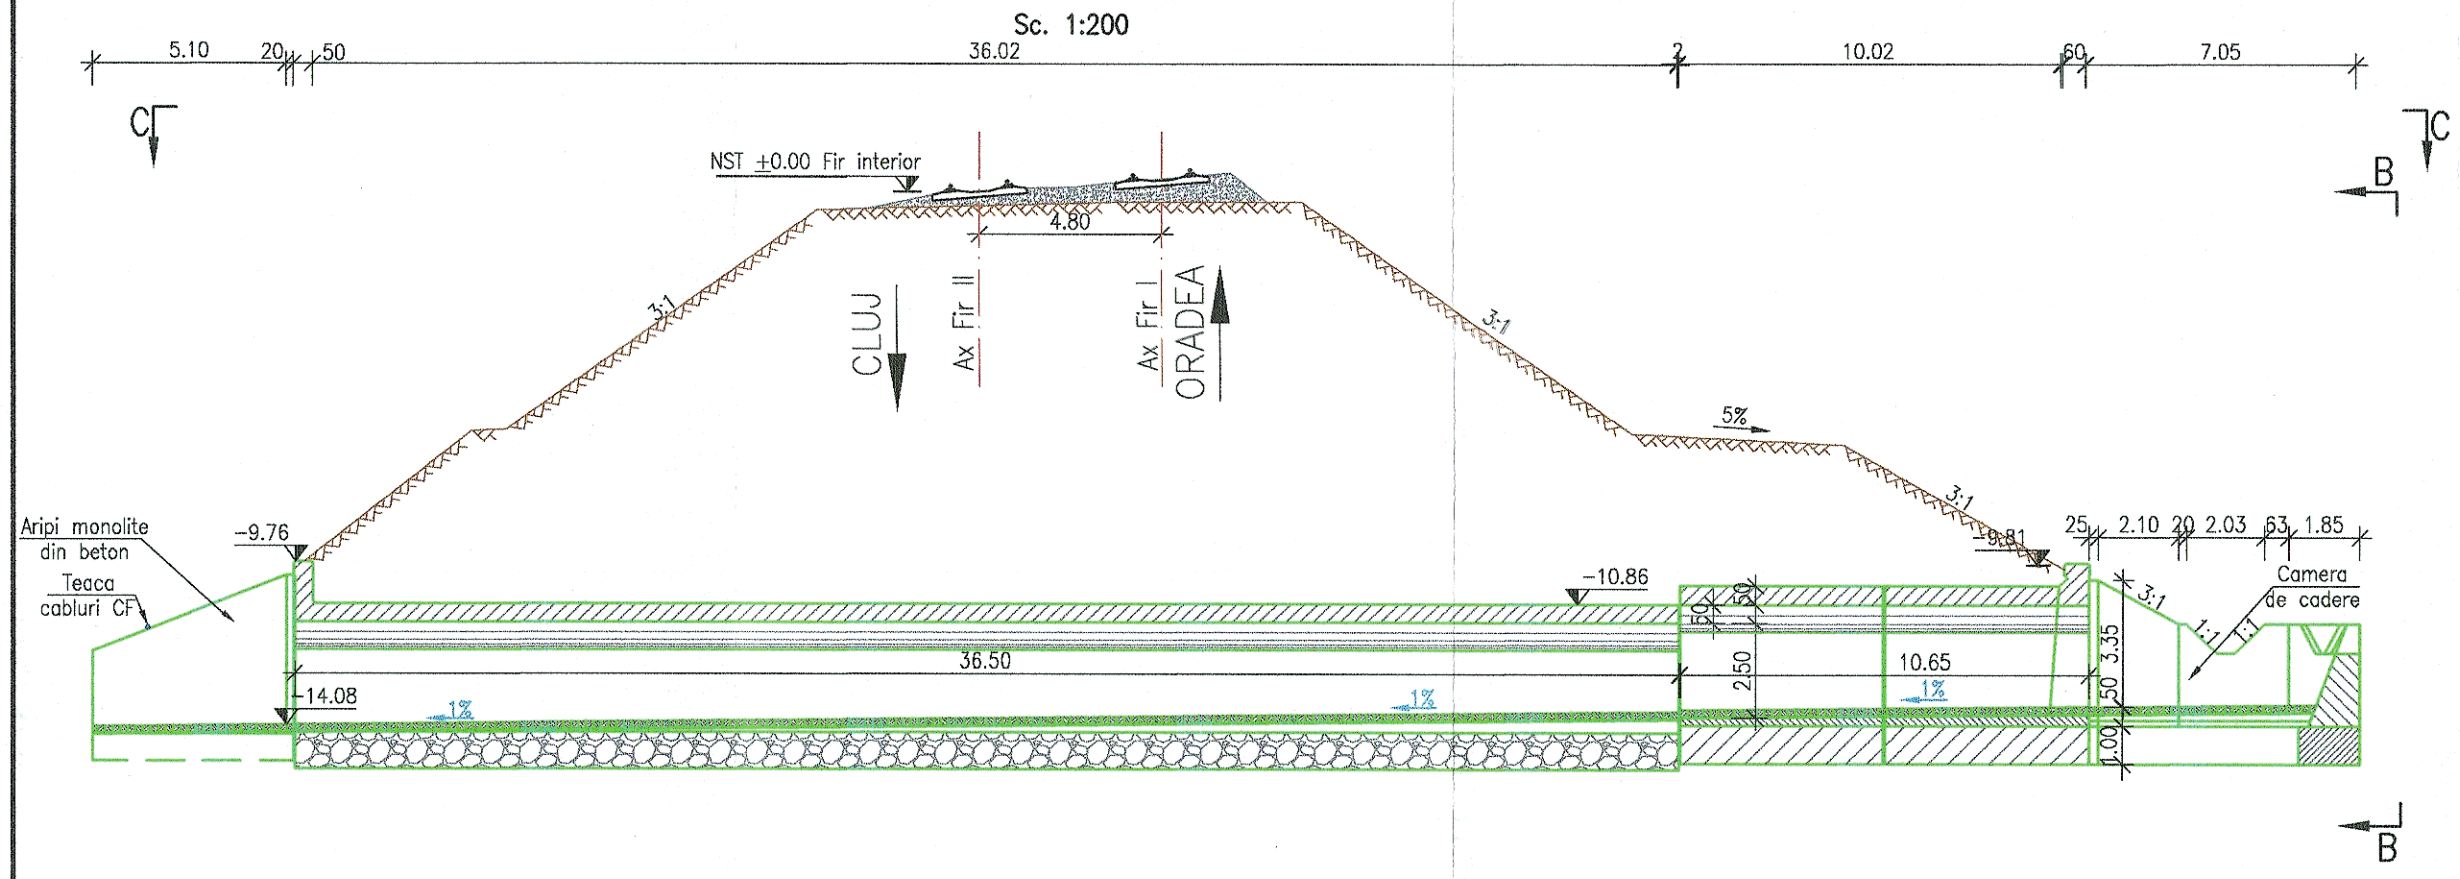
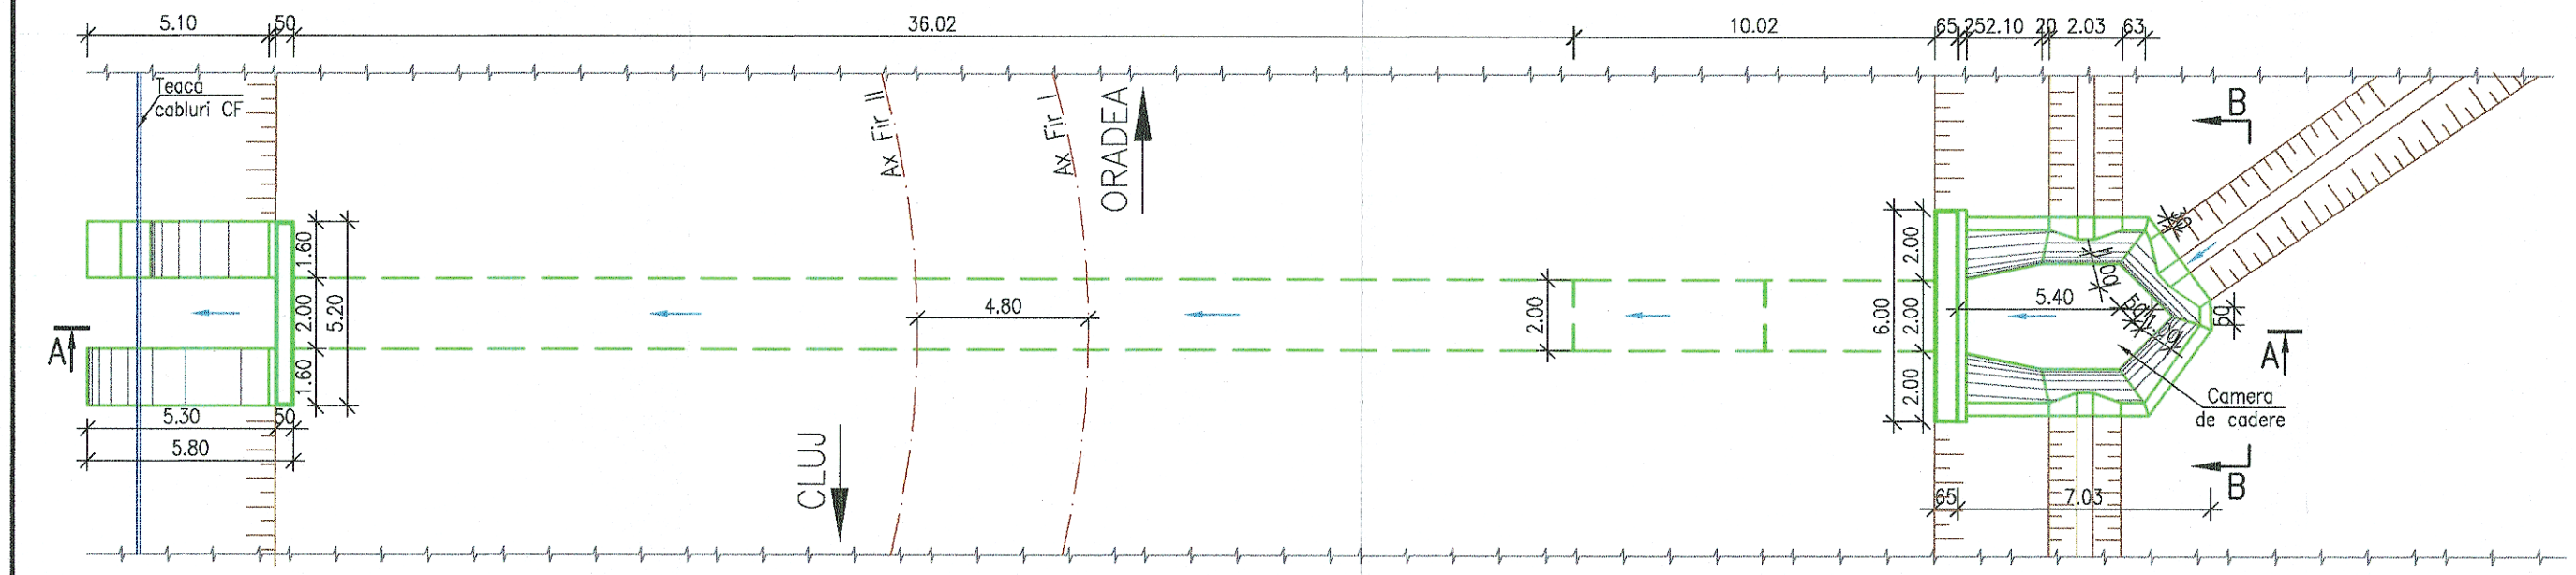
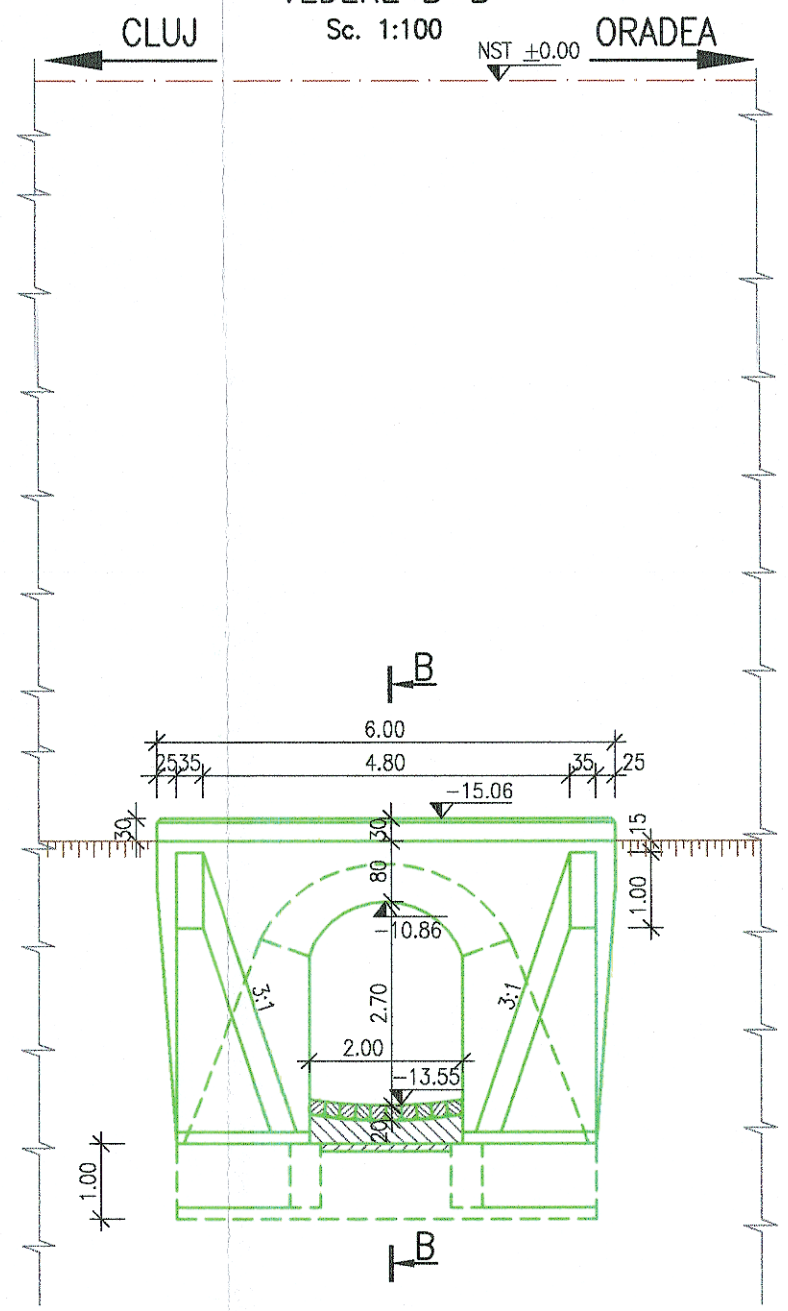
- Din anul 2007 pana in anul 2013 s–a semnalat degradarea pereului, precum si desprinderi izolate din camasuiala;
- In anul 2014 s–au desfasurat lucrari de refacere a zidariei degradate

- ciobituri ale muchiilor vii la timpanul aval si amonte;
- elevatiile culeelor prezinta pete verzui–maronii ca urmare a scurgerilor de apa din infiltratii;
- podetul nu are parapet de siguranta;
- albia de scurgere a apelor este obturata de vegetatie;
- pe unele portiuni, tencuiala este degradata;
- pereul din beton si din piatra bruta este degradat.
