DENUMIRE PROIECT: REACTUALIZARE STUDIU DE FEZABILITATE PENTRU "ELECTRIFICAREA ȘI REABILITAREA LINIEI DE CALE FERATĂ CLUJ - ORADEA - EPISCOPIA BIHOR"

OBIECT: PODURI ȘI PODEȚE

DENUMIRE PLAN: JUDEȚUL CLUJ — PODEȚ KM 568+762 — RELEVEU

ET	36	L0	18	Pd107	002	000

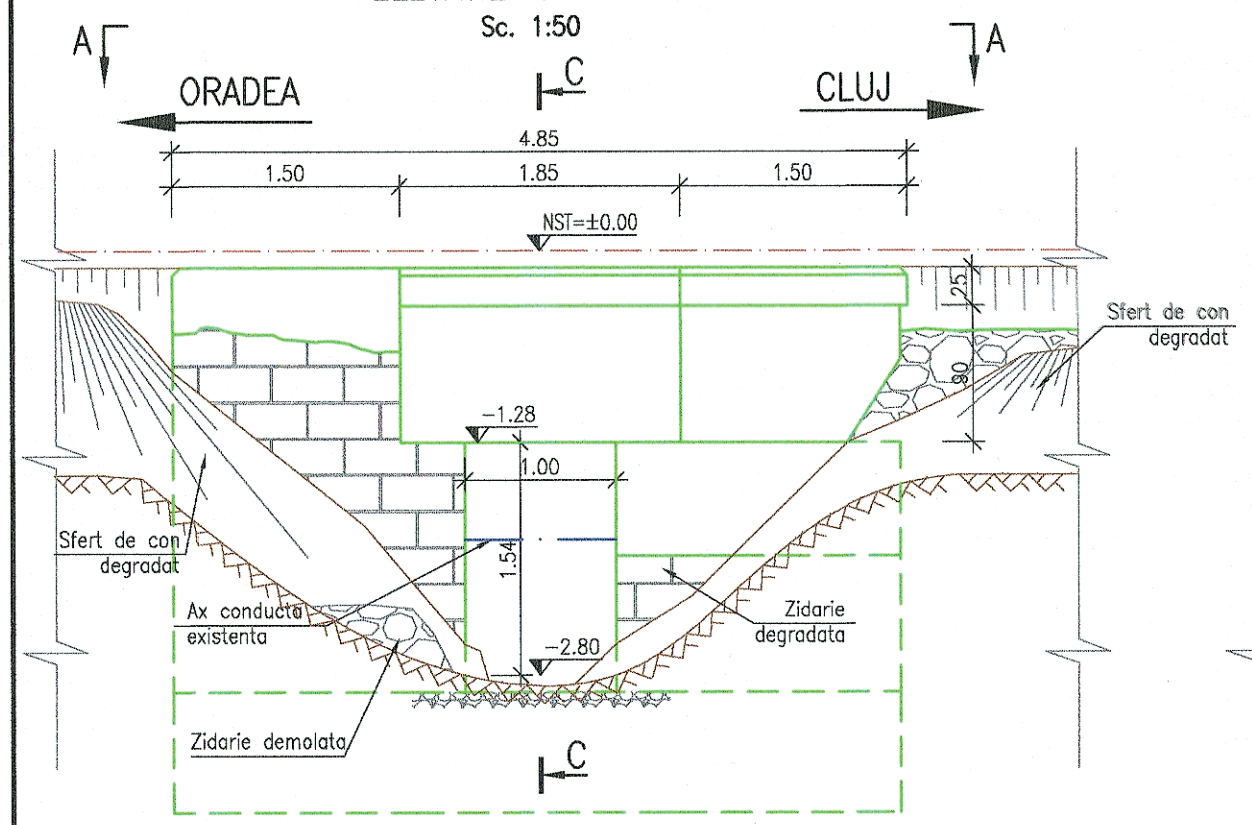
ELEVATIE AVAL B–B
Sc. 1:50

b) Conform datelor culese de pe teren se constata urmatoarele:
- Crapaturi ale betonului (faiantari) pe fetele vazute ale culeelor si ale dalei;
- Suprastructura/dala prezinta la partea inferioara eflorescente/carbonatari ca urmare a infiltratiei apei;
- Zidaria din piatra a culeelor prezinta degradari;
- Eroziunea bazei elevatiilor (moloanelor);
- Sferturile de con sunt deteriorate;
- Lipsa parapetilor de protectie pe ambele parti.
