**Studiu de Fezabilitate  
pentru „Modernizarea liniei CF  
București Nord – Jilava – Giurgiu Nord – Giurgiu Nord Frontieră”**

**AUDIT ENERGETIC CLĂDIRE HALTA  
BĂNEASA GIURGIU**

### AUDIT ENERGETIC CLĂDIRE STAȚIA C.F.BĂNEASA GIURGIU

REVIZIA: 0/aprilie 2018

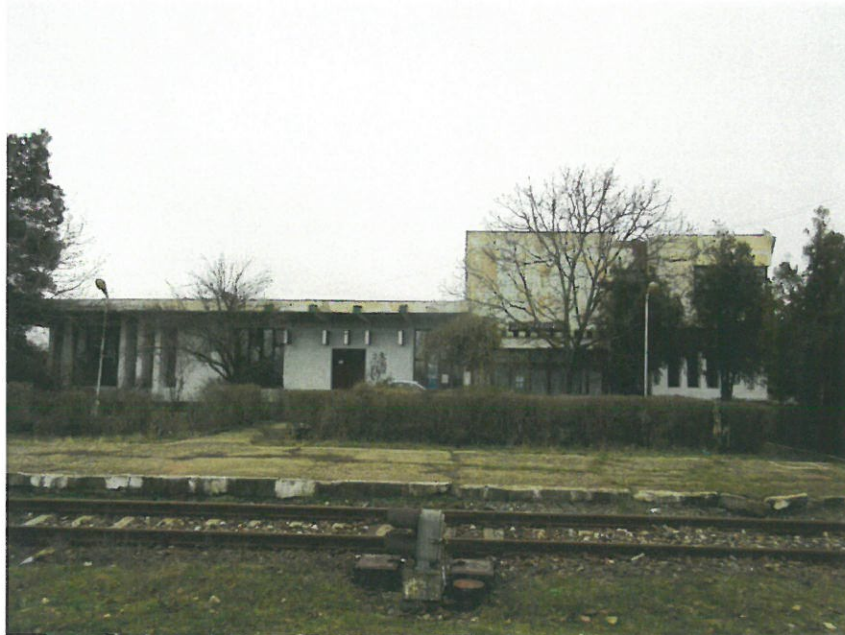
Figura 1

Clădirea expertizată este STAȚIA CFR BĂNEASA GIURGIU, Județul Giurgiu (figura 1), imobil aflat în proprietatea Companiei Naționale de Căi Ferate CNCF "CFR" S.A. Clădirea este situată în apropierea drumului județean 88 . Din punct de vedere al tipologiei clădirilor civile, clădirea expertizată se caracterizează prin:

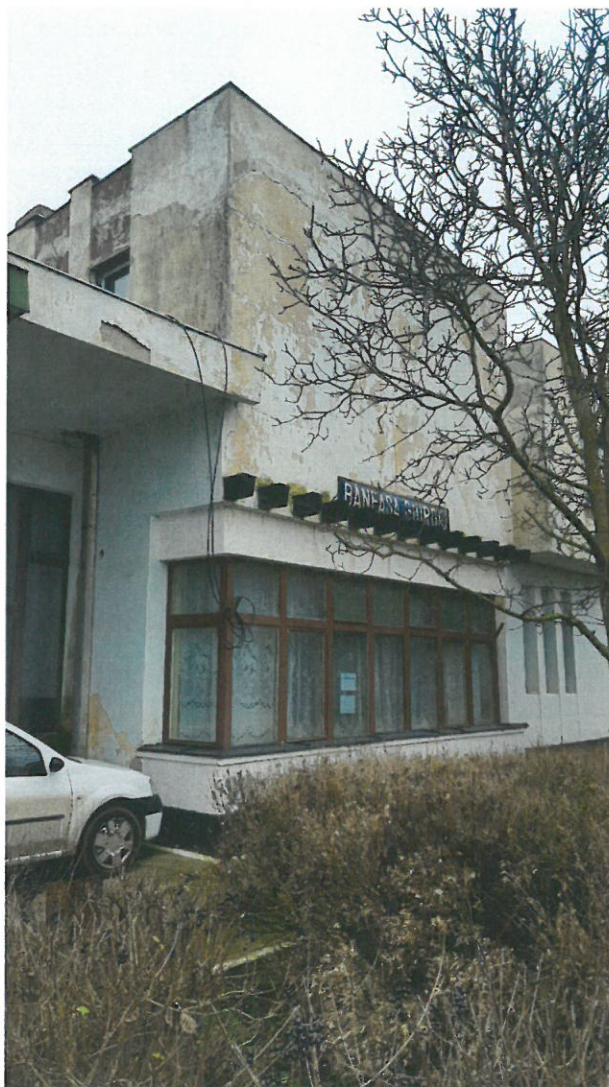
Figura 8

Clădirea pentru care se propun soluțiile de reabilitare este STAȚIA CFR BĂNEASA GIURGIU , Județul Giurgiu (Figura 8).

În urma inspecției pe teren s-au constatat următoarele deficiențe majore cu influență negativă privind siguranța exploatării și performanțele energetice ale clădirii:

- a) **izolația termică** a elementelor exterioare de construcție nu este în conformitate cu reglementările în vigoare, valorile rezistențelor termice situându-se sub valorile minime obligatorii menționate în C107/1-2011;
- b) tâmplăria existentă preponderent din lemn sau metal este într-o stare avansată de degradare, fără garnituri, deteriorate și unele geamuri sparte;
- c) clădirea nu dispune de un sistem interior de încălzire centrală;
- d) încălzirea se realizează cu sobe;
- e) sursele de iluminat sunt uzate și au un consum mare de energie;
- f) clădirea nu are un sistem de ventilare mecanică.
