**Studiu de Fezabilitate
pentru „Modernizarea liniei CF
București Nord – Jilava – Giurgiu Nord – Giurgiu Nord Frontieră”**

**EXPERTIZĂ TEHNICĂ CLĂDIRI HALTA
BĂNEASA GIURGIU**

EXPERTIZĂ TEHNICĂ CLĂDIRE CĂLĂTORI STAȚIA C.F. BĂNEASA GIURGIU

Cod ET 207-18-R01-R0

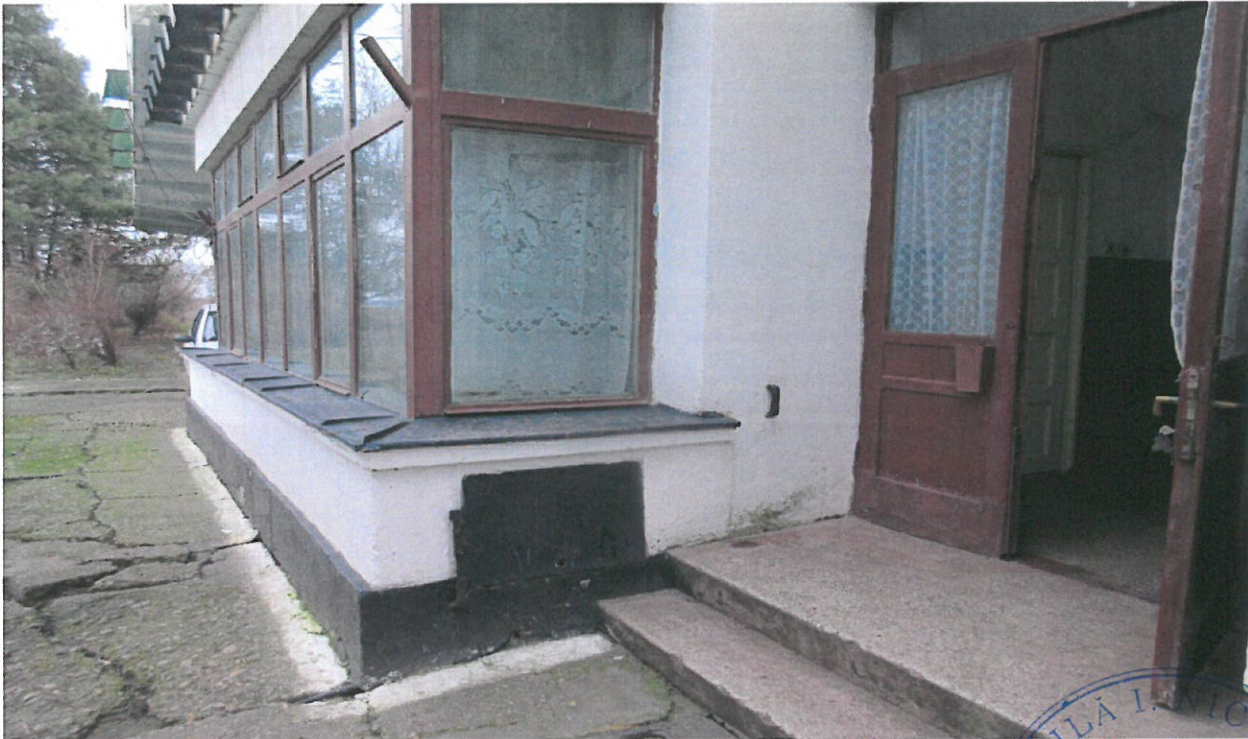
Trotuare

0,00m-0,10m: pavaj din beton, în unele zone degradat;
