Studiu de Fezabilitate
pentru „Modernizarea liniei CF
București Nord – Jilava – Giurgiu Nord – Giurgiu Nord Frontieră”

Lot 2 - Modernizarea infrastructurii de cale ferată dintre stațiile CF
București Nord- Giurgiu Nord – Giurgiu Nord Frontieră

EXPERTIZĂ TEHNICĂ CLĂDIRE HALTA de mișcare DAIA

Cod ET 207-R24-R0

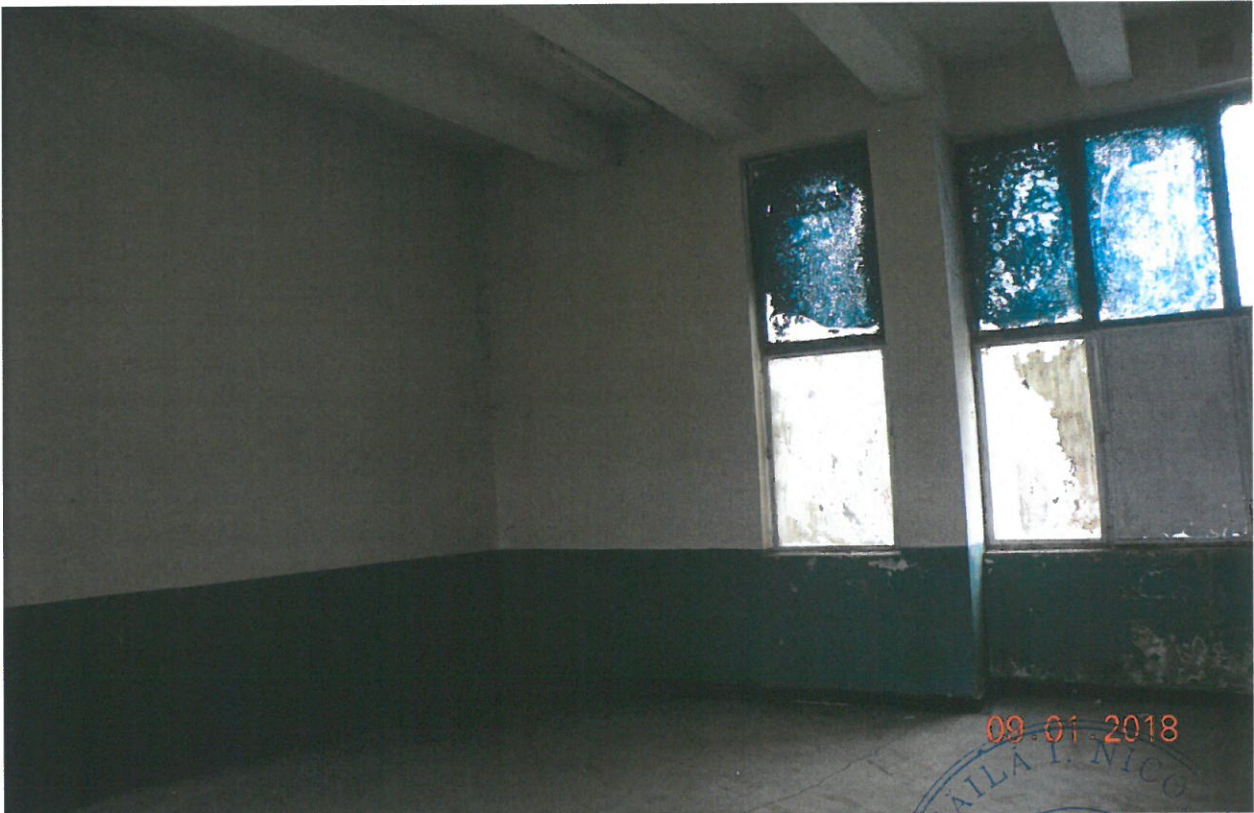
Camera baterii

- Pardoselile interioare din camere și sala de așteptare sunt degradate, mozaicul spart, gresie dislocată, linoleum rupt. De menționat este starea de degradare a pardoseli și parțial a pereților, în camerele în care sunt amplasate bateriile, acumulatorii TTR.

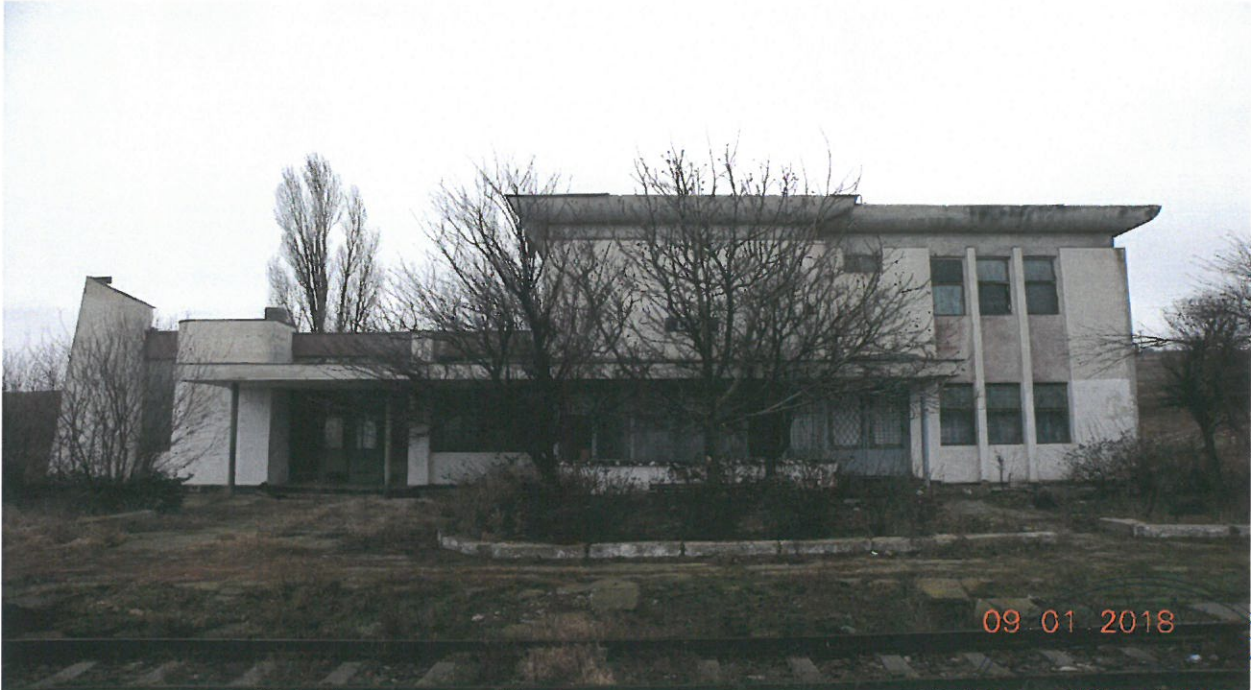
- Starea de degradare a învelitorii acoperișurilor terasă. Deși relativ recent montată, membrane bituminată a fost executată neîngrijit, fără pante spre gurile de scurgere, burlane lipsă. Protecția aticului pe fața orizontală superioară, are tabla lipsă. Toate acestea au condus la infiltrații puternice pe tencuielile interioare și exterioare ale clădirilor.

Scurgeri lipsă. Dislocare atic

În locul actualelor terase propunem refacerea învelitorii prin realizarea unor șarpante de lemn cu învelitoare din tablă.

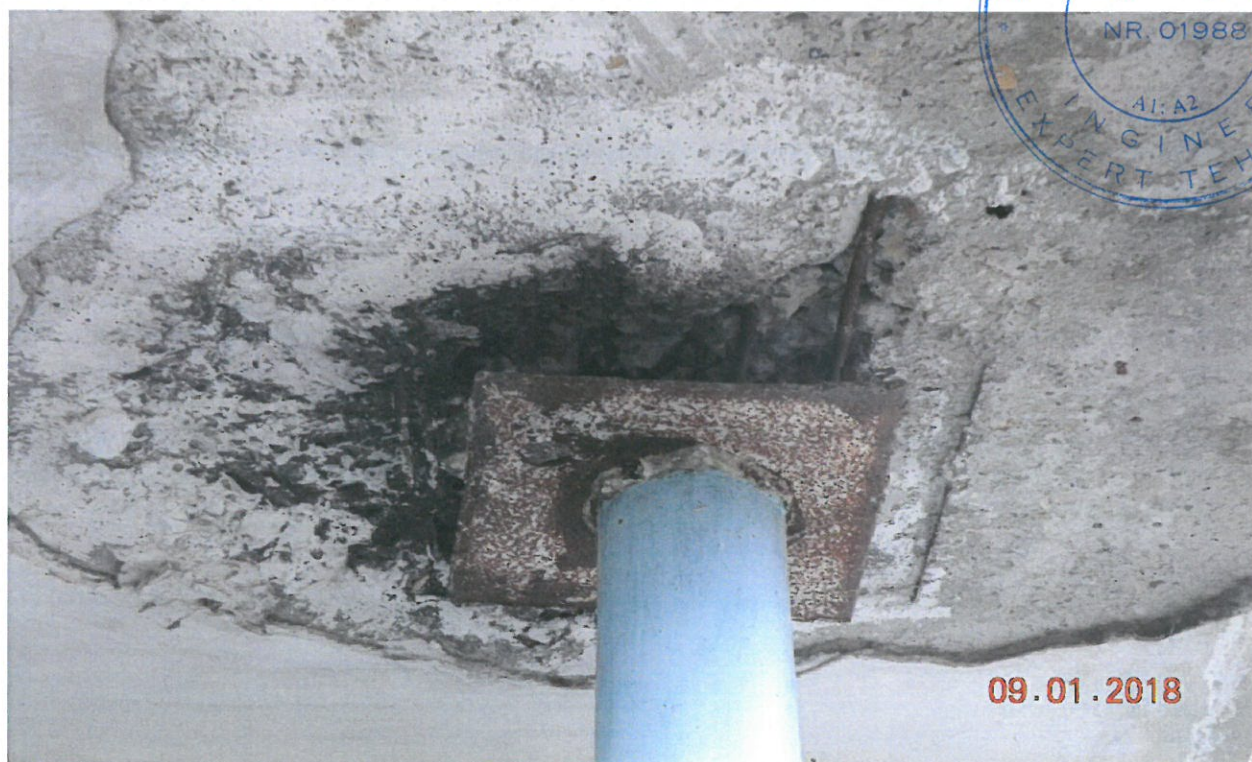
Stâlp susținere copertină smuls în beton datorită tasării bazei

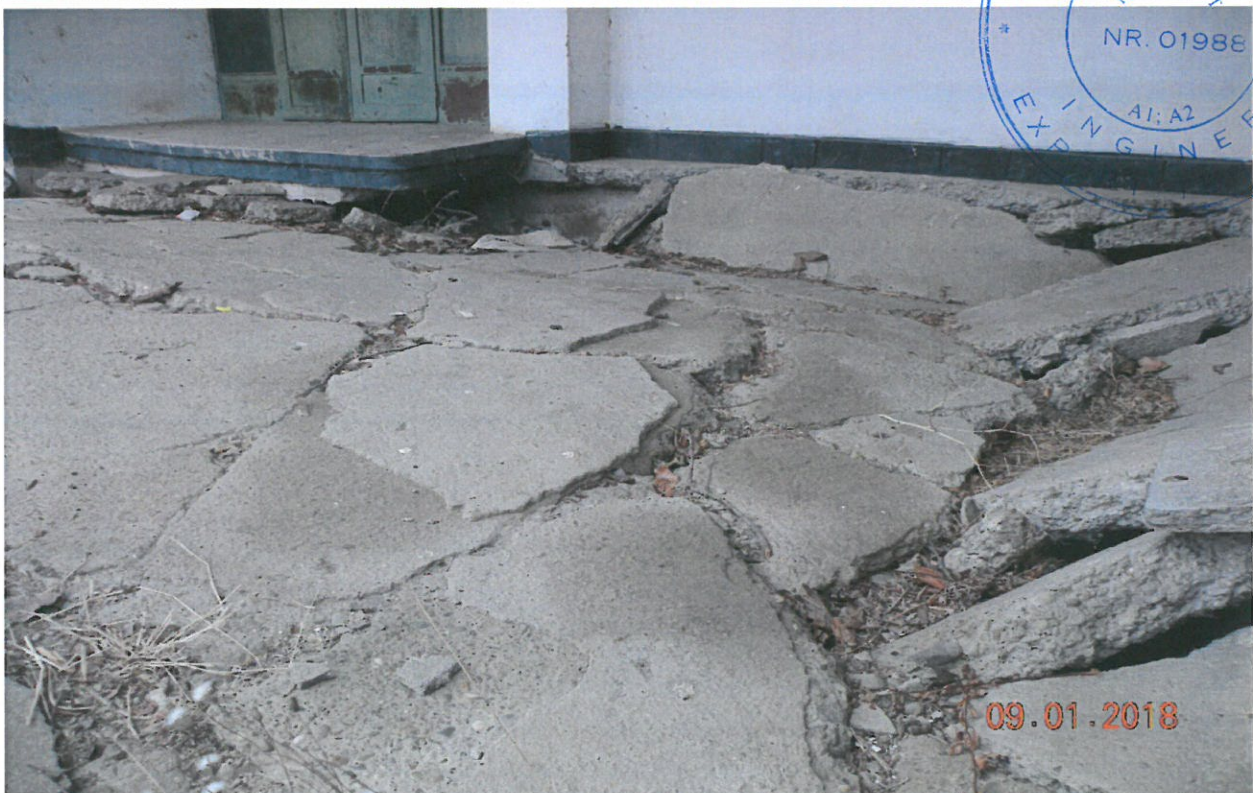
- Pentru stația c.f. Daia situația trotuarelor perimetrice este și mai gravă. Terenul, care de la cota ±0.00 până la cota -1.20m, este reprezentat de un pământ de umplură din moloz și pietriș, și care nu a fost compactat corespunzător, datorită infiltrațiilor s-a tasat. Tasarea a antrenat și trotuarul perimetral care a crăpat, s-a dislocat și prezintă ruperea betonului. Tasările au valori mari de cca. 30-40cm. Tasarea a antrenat și un stâlp metalic de sub copertina de intrare din axul I între axele 1-2. Capătul superior al stâlpului s-a desprins din placa de beton ce trebuia să o susțină, care a rămas în consolă.

Trotuare dislocate datorită tasărilor
