**Studiu de Fezabilitate pentru
Modernizarea liniei CF
București Nord – Jilava – Giurgiu Nord – Giurgiu Nord Frontieră**

**Lot 2 – Modernizarea infrastructurii de cale ferată între stațiile CF
București Nord- Giurgiu Nord – Giurgiu Nord Frontieră**

STUDIUL GEOTEHNIC PODURI/PASAJE SI PODETE-Lot 2/2

REVIZIA: 0/martie 2018

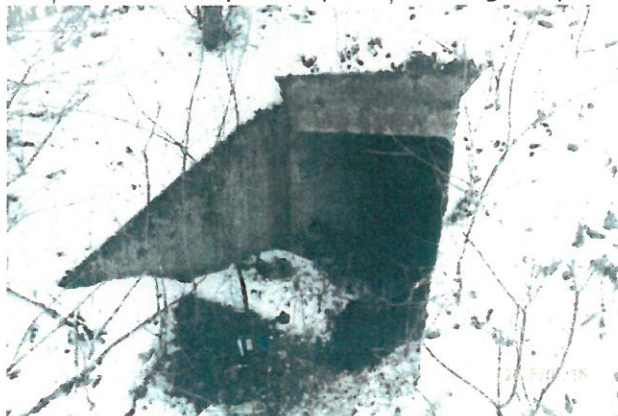
Foto nr.5

Podetul din zona acestui kilometru este executat din elemente prefabricate tip C, deschiderea sa fiind de 2.00m (Foto nr.5).

Podetul este prevăzut pe ambele părți ale liniilor c.f. cu aripi executate din beton, aflate în stare bună. Pe partea dreaptă, în prelungirea aripilor, este amenajată și o cameră de cădere din beton.

La data efectuării observațiilor de teren pe sub podet nu curgea apa.

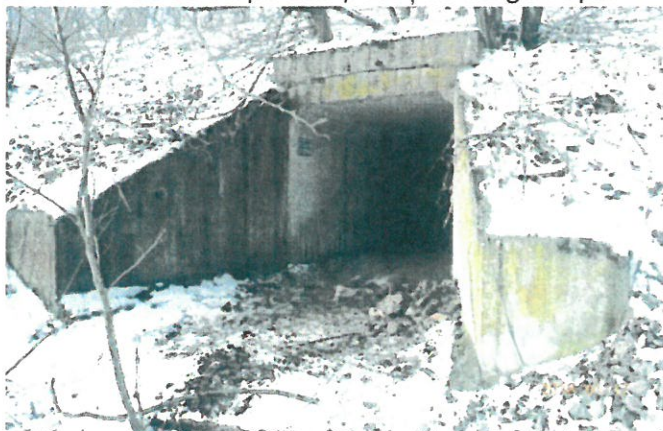
Foto nr.6

În zona acestui kilometru există un podet, executat din elemente prefabricate tip C, cu deschiderea de 2.00m (Foto nr.6).

Podetul este prevăzut pe ambele părți ale liniilor c.f. cu aripi executate din beton, aflate în stare bună.

La data efectuării observațiilor de teren pe sub podet nu curgea apă.

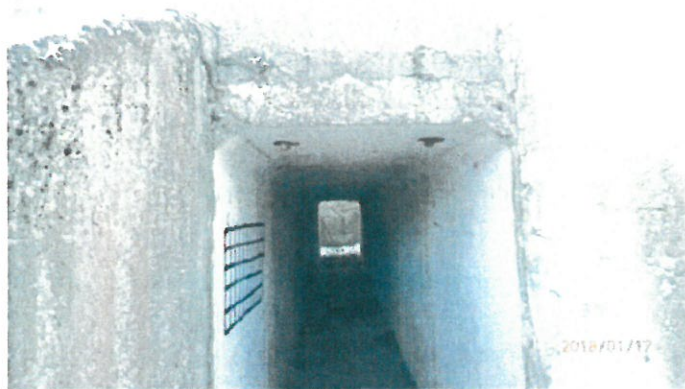
Foto nr.7

În zona acestui kilometru există un podet, executat din elemente prefabricate tip C, cu deschiderea de 1.00m (Foto nr.7). Coronamentele podetului sunt din beton.

Podetul este prevăzut pe partea stângă acăii ferate cu aripi executate din beton, aflate în stare bună. Pe partea dreaptă a căii ferate există o cameră de cadere din beton.

La data efectuării observațiilor de teren pe sub podet nu curgea apă.

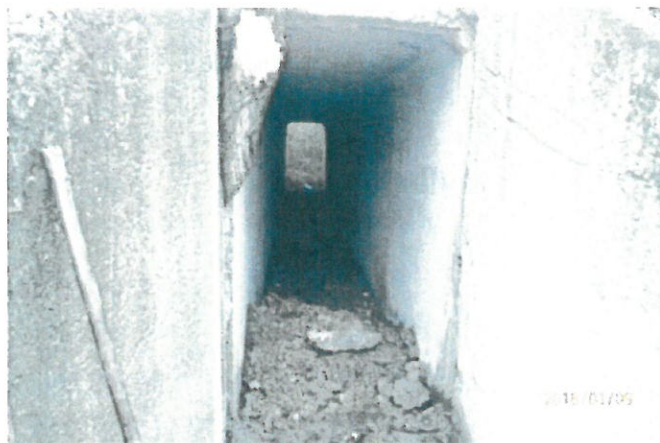
Foto nr.8

În zona acestui kilometru există un podet executat din elemente prefabricate tip C, cu deschiderea de 1.00m. Podetul este prevăzut pe partea stângă a liniilor c.f. cu aripi executate din beton, aflate în stare bună. Menționăm că la data efectuării observațiilor de teren aripa Giurgiu era desprinsă de culee cca. 15-20cm, iar între culee și aceasta existau buturugi (Foto nr.8).

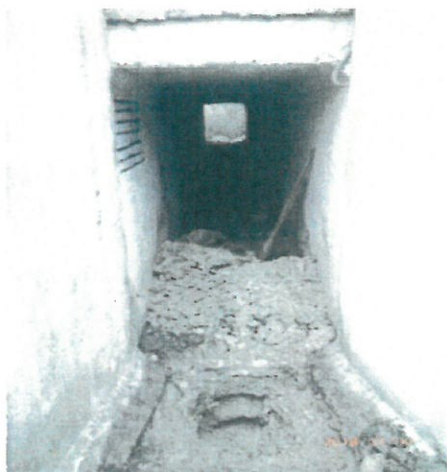
Foto nr.9

Podețul de la acest kilometru este executat din elemente prefabricate tip C, deschiderea acestuia fiind de 1.00m (Foto nr.9).

Acesta este prevăzut pe partea stângă a liniilor c.f. cu aripi executate din beton, aflate în stare bună. Pe partea dreaptă podețul are o cameră de cadere executată din beton și aflată în stare bună.

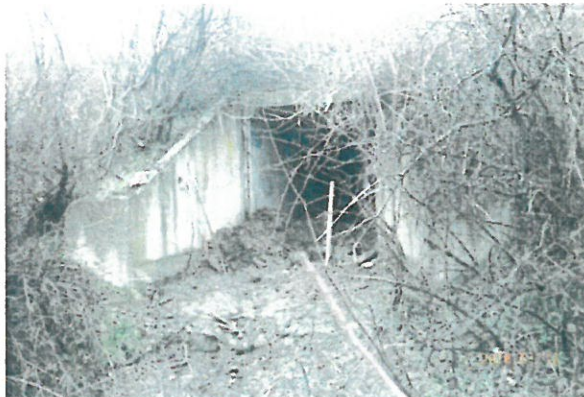
Foto nr.10

Podețul de la acest kilometru este executat din elemente prefabricate tip C și are deschiderea de 2.00m (Foto nr.10).

Podețul este prevăzut pe ambele părți ale liniilor c.f. cu aripi executate din beton, pe partea stângă a acestora aripile având o stare bună, pe partea opusă (dreapta) acestea fiind desprinse de podeț cca. 10cm.

La data efectuării observațiilor de teren pe sub podeț nu curgea apa, dar aceasta era prezentă sub forma de bălțire (probabil din precipitații) la gura podețului, de pe partea dreaptă a liniei de cale ferată.

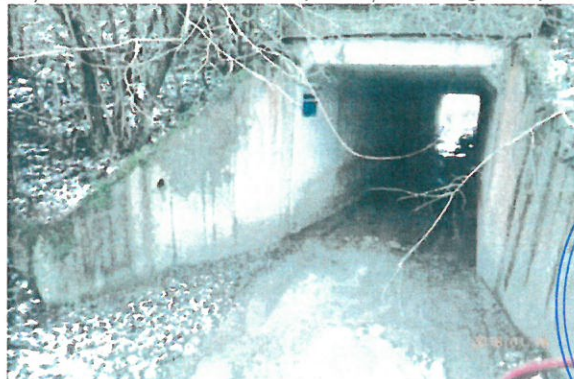
Foto nr.11

În zona acestui kilometru există un podeț, executat din elemente prefabricate tip C, cu deschiderea de 2.00m (Foto nr.11).

Podețul este prevăzut pe ambele părți ale liniilor c.f. cu aripi executate din beton, aflate în stare bună.

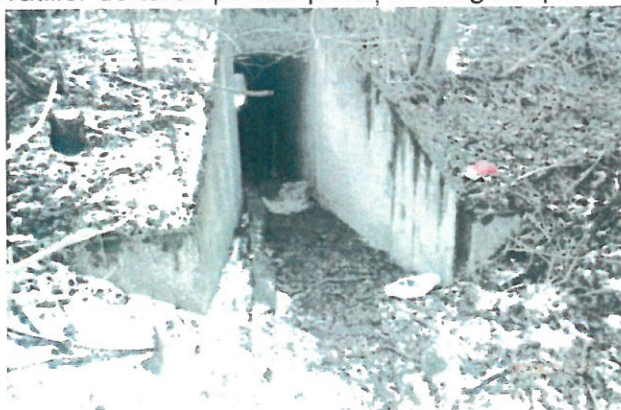
Foto nr.12

În zona acestui kilometru există un podeț, executat din elemente prefabricate tip C, cu deschiderea de 1.00m (Foto nr.12).

Podețul este prevăzut pe ambele părți ale liniilor c.f. cu aripi executate din beton, aflate în stare bună. La data efectuării observațiilor de teren pe sub podeț nu curgea apă.

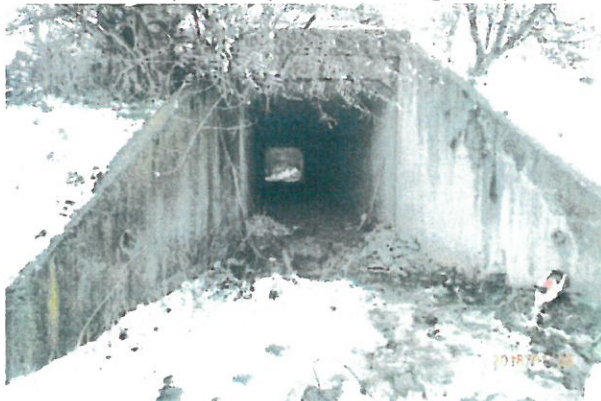
Foto nr.13

Podetul de la acest kilometru este executat din elemente prefabricate tip C (Foto nr.13), deschiderea acestuia fiind de 2.00m.

Podetul este prevăzut pe partea stângă a căii ferate cu aripi executate din beton, aflate în stare bună. Pe partea dreaptă există o camera de cădere, din beton, colmatată cca. 50%.

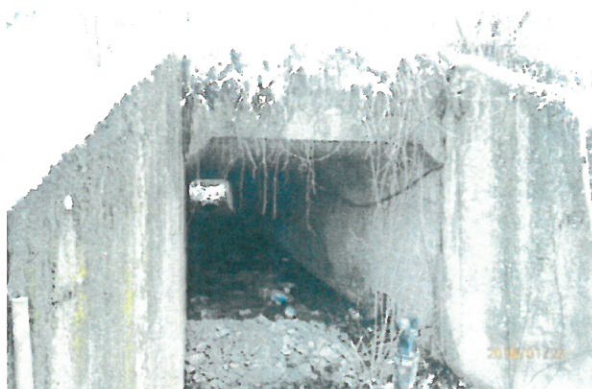
Foto nr. 14

La acest kilometru există un podet, executat din elemente prefabricate tip C, cu deschiderea de 2.00m (Foto nr.14).

Podetul este prevăzut pe partea stângă a liniilor c.f. cu aripi executate din beton, aflate în stare bună. Pe partea dreaptă există o camera de cădere, din beton, în stare bună.

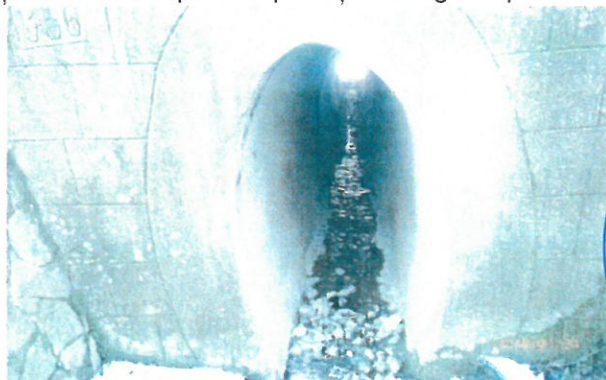
Foto nr. 15

În zona acestui kilometru există un podeț care pe partea stângă a liniilor c.f. (sub firul II) este executat din elemente prefabricate tip C, iar pe partea dreaptă (sub firul I) este de tip ovoid (Foto nr.15), pe această parte existând și o cameră de cadere din beton, în stare bună.

Pe partea stângă (în aval) podețul este prevăzut cu aripi executate din beton, în stare bună, lungimea acestora fiind de 10.00m. Tot pe această parte a căii ferate, începând de la gura podețului, pe o distanță de 9.50m față de acesta, sunt amenajate și trepte de disiparea energiei apei.

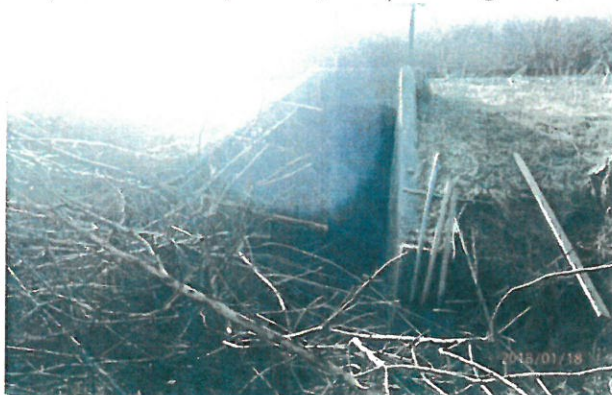
Foto nr.16

Podetul de la acest kilometru este executat din elemente prefabricate tip C și are deschiderea de 2.00m (Foto nr.16).

Podetul este prevăzut pe ambele părți ale liniilor c.f. cu aripi executate din beton, aflate în stare bună.

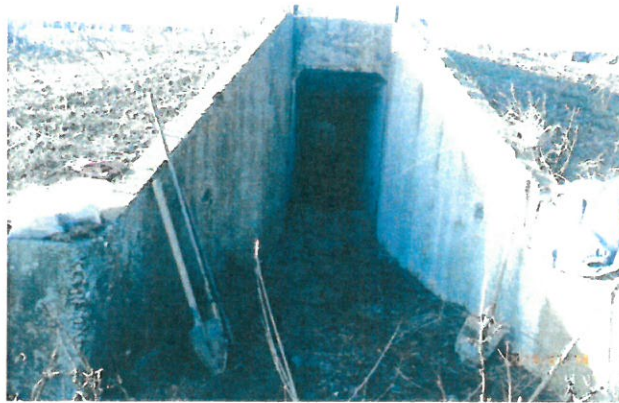
Foto nr.17

În zona acestui kilometru există un podet, executat din elemente prefabricate tip C, cu deschiderea de 1.00m (Foto nr.17).

Podetul este prevăzut pe ambele parti ale liniilor c.f. cu aripi executate din beton, aflate în stare bună.

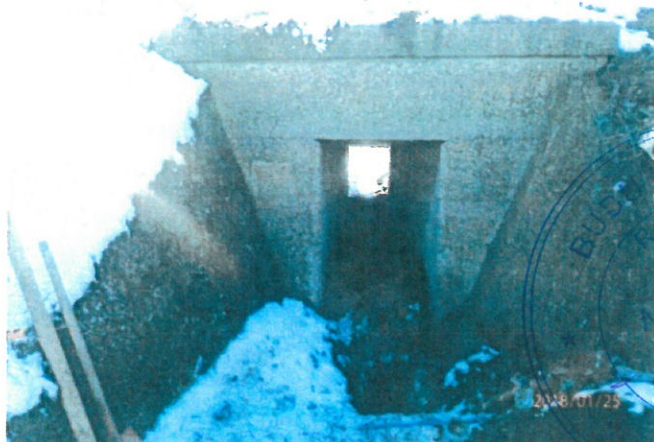
Foto nr.23

Podetul de la acest kilometru este executat din dale de beton și are deschiderea de 1.00m (foto nr.23).

Podetul este prevăzut pe ambele părți ale liniilor c.f. cu aripi din beton, aflate în stare generală bună. La data efectuării observațiilor de teren pe sub podet nu curgea apa.

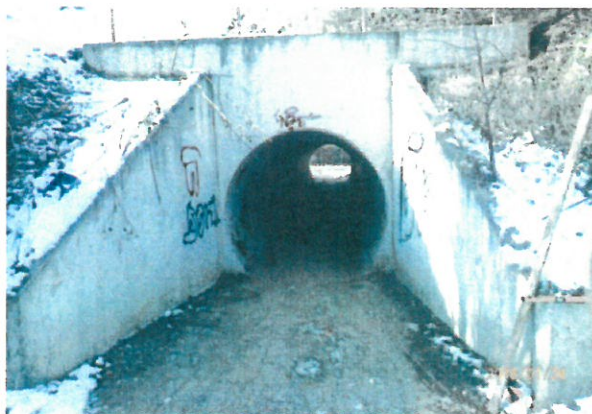
Foto nr.26

Podetul de la acest kilometru este de tip tubular din beton, cu diametrul de $\phi = 2.00m$ (Foto nr.26).

Atât pe partea stângă a liniilor c.f., cât și pe partea dreaptă a acestora, podetul este prevăzut cu aripi executate din beton, aflate în stare bună.

La data efectuării observațiilor de teren podetul era folosit de pietoni, pentru subtraversarea liniilor de cale ferată.

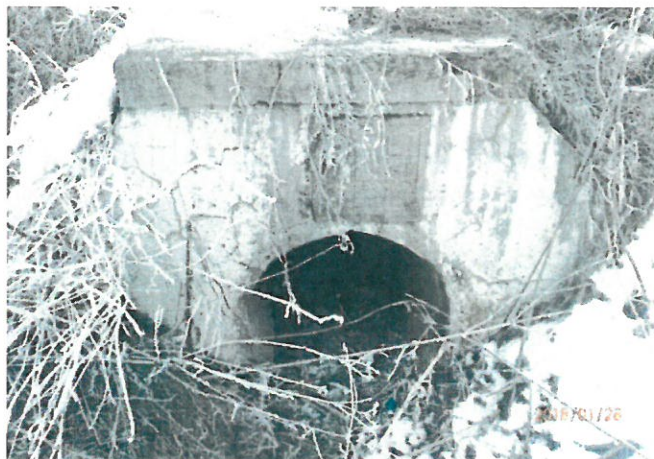
Foto nr.28

În zona acestui kilometru există un podeț care pe partea stângă a căii ferate este executat din dale de beton, iar pe partea dreaptă din tuburi de beton (Foto nr.28). În zona dalată deschiderea podețului este de 1.00m, iar în zona tubulară diametrul este de $\phi = 1.00\text{m}$.

Pe ambele părți ale liniilor c.f. podețul este prevăzut cu aripi executate din beton, în stare bună.
La data efectuării observațiilor de teren prin podețu curge apa.

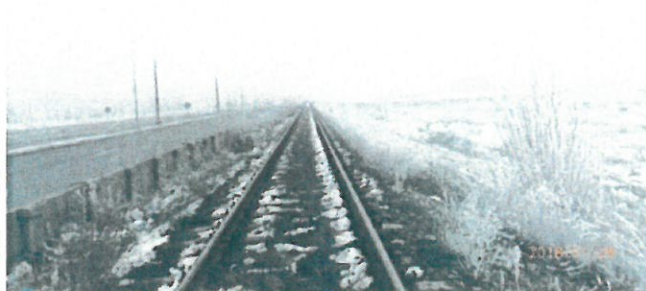
Foto nr.29

Menționăm că în această zonă calea ferată merge paralel cu drumul național DN5, drumul fiind pe partea stângă a căii ferate (Foto nr.29).

Pe partea dreaptă rambleul căii ferate este acoperit cu vegetație ierboasă.

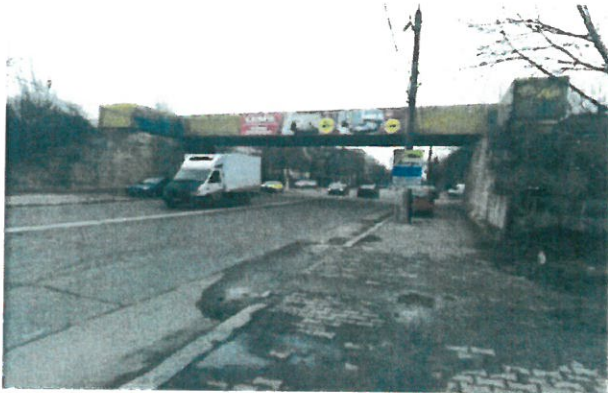
Foto nr.34

Pasajul este realizat din structuri metalice, iar deschiderea sa este de 26.00m (Foto nr.34).

Culeele pasajului sunt realizate din beton, în stare degradată (ex. zone cu segregări, fisuri și crapături – Foto nr.35 și 36). Acestea sunt continuate cu aripi din beton, realizate în trepte, de asemenea aflate în stare degradată (ex. zone cu segregări, fisuri și crapături – Foto nr.37).
