**Studiu de Fezabilitate pentru  
Modernizarea liniei CF  
București Nord – Jilava – Giurgiu Nord – Giurgiu Nord Frontieră**

**Lot 2 – Modernizarea infrastructurii de cale ferată dintre stațiile CF  
București Nord- Giurgiu Nord – Giurgiu Nord Frontieră**

**Studiu geotehnic**

**Puncte periculoase-lot 2/2**

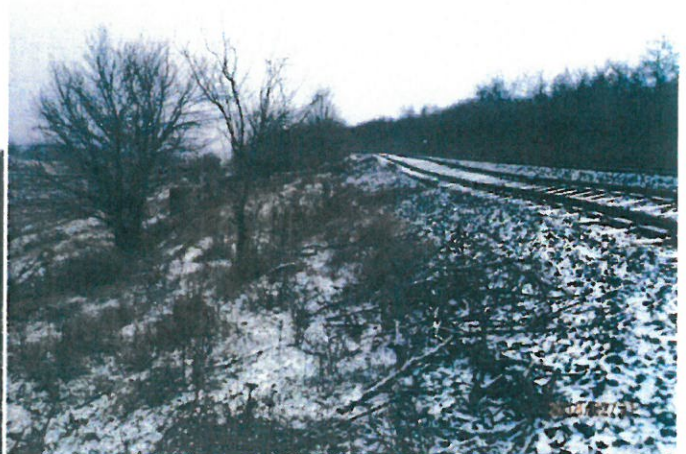
Foto nr.6

În zona km 52+100 s-a produs un fenomen de instabilitate de tipul alunecării de teren care a afectat atât rambleul de pe partea stânga a căii ferate, prin apariția pe acesta a unor burdusiri (Foto nr.6), cât și terasamentul caii ferate de pe firul II, la acesta producându-se tasări și deplasări spre aval ale liniei de cale ferată, iar circulația fiind întreruptă pe acest fir (Foto nr.7).

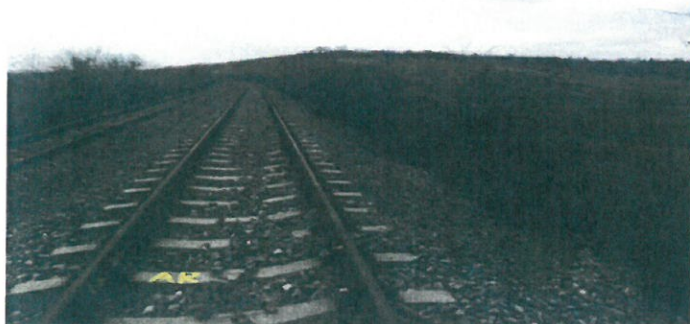
Foto nr.9

Tronsonul investigat este executat în general în rambleu cu înalțimi mari (Foto nr.9) și uneori în profil mixt, iar linia de cale ferată este dublă și neelectrificată.

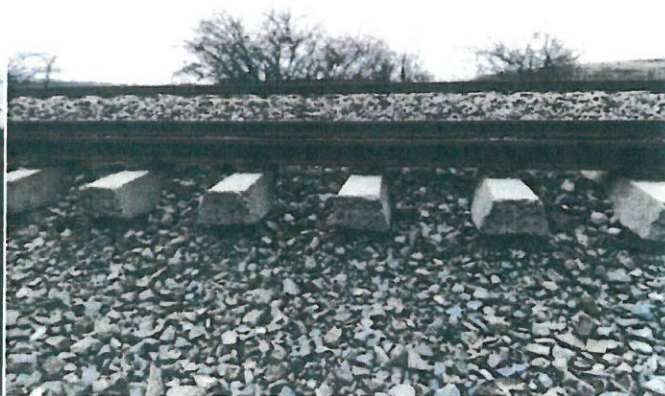
Foto nr.10

În zonele km 53+300 și km 53+500 porțiuni din terasamentul de sub firul II al liniei c.f. a fost spălat, capetele de traversă ale liniei fiind afectate de curgeri pe taluz ale stratului de piatră spartă (Foto nr.10).

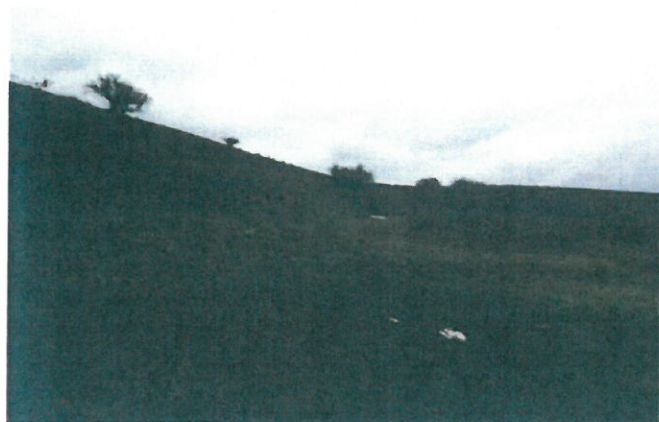
Foto nr.11

Versanții de rambleu de pe ambele părți ale liniei c.f. sunt acoperiți cu vegetație ierboasă și cu arbuști și sunt abrupti, pe partea stânga a căii ferate acestia prezentând și zone cu vâluri (Foto nr.11), iar copacii sunt înclinați.

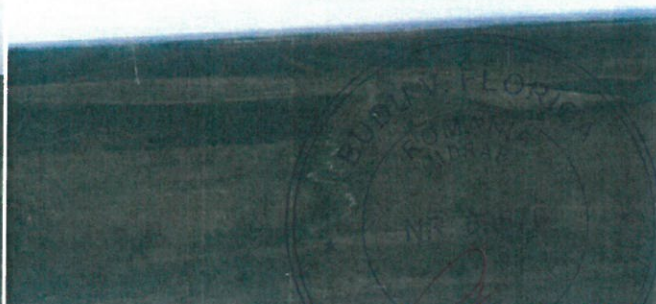
Foto nr.12

La baza rambleului de pe partea stânga a căii ferate există zone cu umiditate excesivă (ex. bălțiri și zone mlăștinoase, cu vegetație de baltă – Foto nr.12).

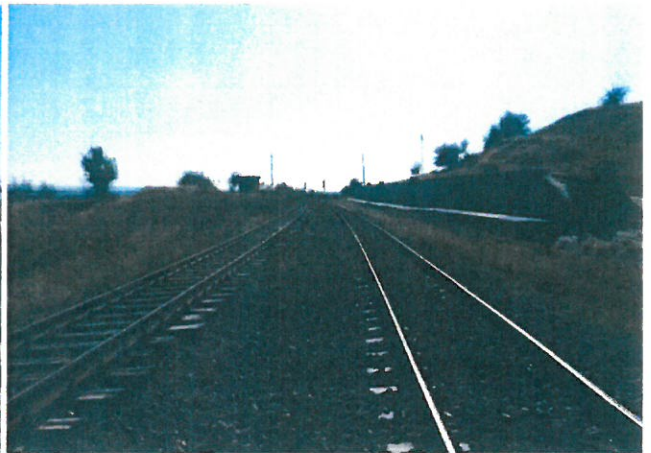
Foto nr. 14

Pana la aproximativ km 54+350 tronsonul este executat în rambleu (Foto nr.13). Din zona acestui kilometru și până la ieșirea din stația c.f. Daia, cap Y, terasamentul căii ferate este executat în debleu (Foto nr.14) cu înalțime mai mica pe partea stângă și cu înalțime mai mare pe partea dreaptă, iar de aici și până la finalul tronsonului km 54+650 terasamentul este executat în profil mixt.

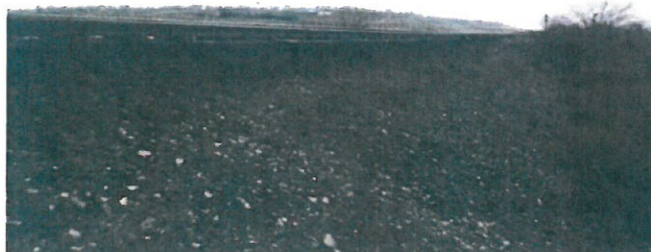
Foto nr.15

În zona km 54+250, terasamentul de sub firul II al liniei c.f. a fost spălat pe o lungime de aproximativ 10m-15m, iar materialele care susțineau linia (piatră spartă+strat repartit) au curs pe taluz. În urma acestui fenomen o parte din linia de cale ferată a ramas suspendată (Foto nr.15). În această zona rambleul este traversat la baza de un podet, care în aval (partea stanga) este colmatat în proporție de cca. 40%. Terenul din jur este umed și mocirlos. Zona pe care a alunecat terasamentul de la firul II este exact deasupra podetului.

- pentru asigurarea stabilității terasamentului de cale ferată se va avea în vedere executarea pe partea stângă a liniei c.f. (fir II) a unei lucrări de sprijinire, fundarea acesteia făcându-se indirect, pe piloti, încastrați, în terenul natural constituit din argila (argila marnoasă), plastic vâtoasă. Se va reprofila taluzul de rambleu conform standardelor în vigoare, ținând în funcție de înălțimea acestuia;

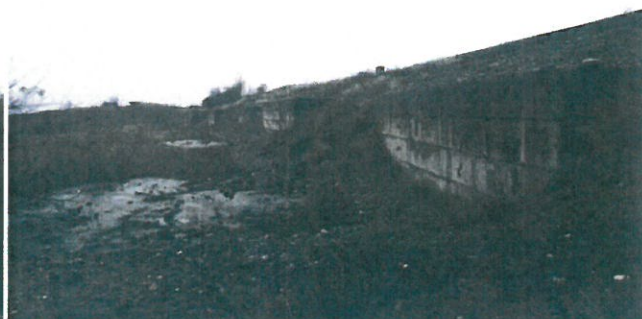
Foto nr.16

- în zona km 54+250, la baza rambleului de pe partea stângă a căii ferate, există o lucrare de sprijinire realizată din mai mulți pineni din beton, cu lungimi de cca. 7.00m – 8.00m (Foto nr.16);
- între aproximativ km 54+200 și km 54+285, la baza rambleului de pe partea dreaptă a căii ferate există drenuri longitudinale (Foto nr.17);
- între aproximativ km 54+300 și km 54+600, pe partea dreaptă a căii ferate există o lucrare de sprijinire de debleu (un zid de sprijin) executată din beton (Foto nr.18), prevăzută cu barbacane. În fața lucrării de sprijinire (spre calea ferată) există și un canal colector betonat. În spatele zidului de sprijin versantul este instabil, cu infiltrații și porțiuni cu pante de alunecare (Foto nr.19). Menționăm că pe versant există și cămine colectoare (Foto nr.20).
