Studiu de Fezabilitate
pentru „Modernizarea liniei CF
București Nord – Jilava – Giurgiu Nord – Giurgiu Nord Frontieră”

AUDIT ENERGETIC CLĂDIRE STAȚIA C.F.
BUCUREȘTI PROGRESU

REVIZIA: 0 / aprilie 2018

Cod AE 207-28-
CC01-R0

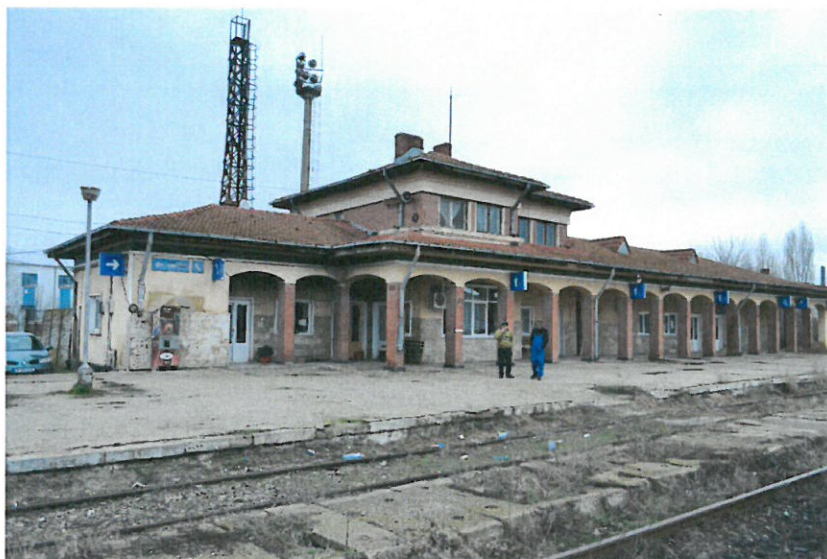
Figura 1

Clădirea expertizată este STAȚIA CF BUCUREȘTI PROGRESU, Județul Ilfov (figura 1), imobil aflat în proprietatea Companiei Naționale de Căi Ferate CNCF "CFR" S.A. Clădirea este situată în apropierea drumului E70 . Din punct de vedere al tipologiei clădirilor civile, clădirea expertizată se caracterizează prin:

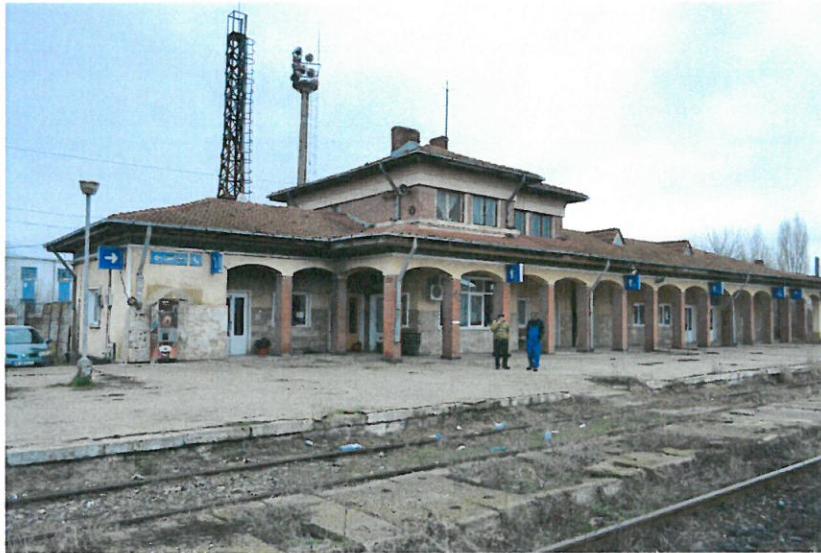
Figura 8

Clădirea pentru care se propun soluțiile de reabilitare este STAȚIA CF BUCUREȘTI PROGRESU , Județul Ilfov (Figura 8).

În urma inspecției pe teren s-au constatat următoarele deficiențe majore cu influență negativă privind siguranța exploatarei și performanțele energetice ale clădirii:

- a) **izolația termică** a elementelor exterioare de construcție nu este în conformitate cu reglementările în vigoare, valorile rezistențelor termice situându-se sub valorile minime obligatorii menționate în C107/1-2011;
- b) tâmplăria existentă din lemn este într-o stare avansată de degradare, fără garnituri, deteriorate și unele geamuri sparte;
- c) clădirea nu dispune de un sistem interior de încălzire centrală;
- d) încălzirea se realizează cu sobe;
- e) sursele de iluminat sunt uzate și au un consum mare de energie;
- f) clădirea nu are un sistem de ventilare mecanică.

- Izolarea termică a pereților exteriori și a aticului cu minim 10 cm de vată minerală bazaltică;
- izolarea termică a soclului cu minim 10 cm vată minerală bazaltică;
- izolarea termică a planșeului sub pod cu vată minerală bazaltică de 20 cm grosime;
- înlocuirea tâmplăriei din existente, cu tâmplărie din Aluminiu cu geam termoizolant;
- protejarea și curățarea periodică a fațadelor clădirii pentru evitarea deteriorării caracteristicilor termotehnice ale materialelor de construcții.
