Studiu de Fezabilitate
pentru „Modernizarea liniei CF
București Nord – Jilava – Giurgiu Nord – Giurgiu Nord Frontieră”

AUDIT ENERGETIC CLĂDIRE HALTĂ de mișcare
FRĂȚEȘTI

CONTRACT SERVICII: 207/20.09.2017

REVIZIA: 0/aprilie 2018

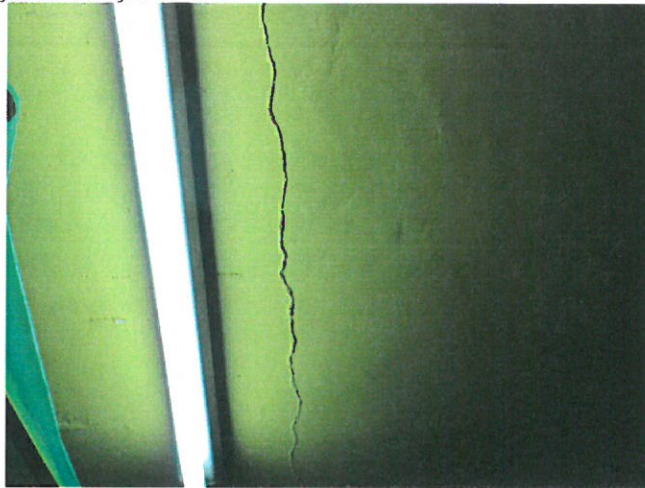
Figura 7

Releveul efectuat asupra instalației de iluminat a clădirii a condus la înregistrarea tipurilor corpurilor de iluminat. Corpurile de iluminat folosesc surse fluorescente și incandescente (Figura 7). Instalația de iluminat interioară are o putere instalată de aproximativ 5 kW.

- înlocuirea corpurilor de iluminat cu unele moderne;
- utilizarea surselor de iluminat artificial de tip LED;
- necesitatea refacerii instalației electrice unde acesta este deteriorată;
- utilizarea senzorilor de prezență pentru spațiile de circulație;
- montarea unui sistem cu panouri fotovoltaice în vederea utilizării surselor regenerabile.
