**Studiu de Fezabilitate pentru  
Modernizarea liniei CF  
București Nord – Jilava – Giurgiu Nord – Giurgiu Nord Frontieră**

**Audit Energetic Clădire Călători Giurgiu Nord**

CONTRACT SERVICII: 207/20.09.2017

Cod: Ae 207-24-CC01-R0

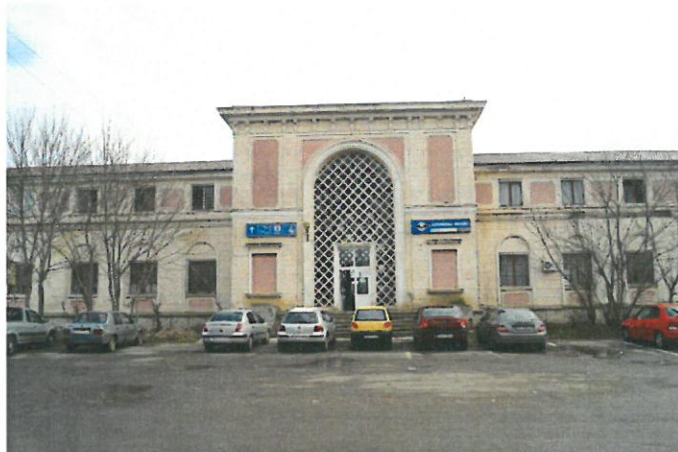
Figura 1

Clădirea expertizată este STAȚIA CFR GIURGIU NORD, din Str. Gloriei, Oraș Giurgiu, Județul Giurgiu (figura 1), imobil aflat în proprietatea Companiei Naționale de Căi Ferate CNCF "CFR" S.A. Clădirea este situată pe strada Str. Gloriei, Oraș Giurgiu. Din punct de vedere al tipologiei clădirilor civile, clădirea expertizată se caracterizează prin:

Pereții exteriori sunt realizați din cărămidă. Tencuiala exterioara se prezintă în stare avansată de degradare. (Figura 2). Pereții interiori sunt din cărămidă. Pereții sunt tencuiți la interior și exterior.

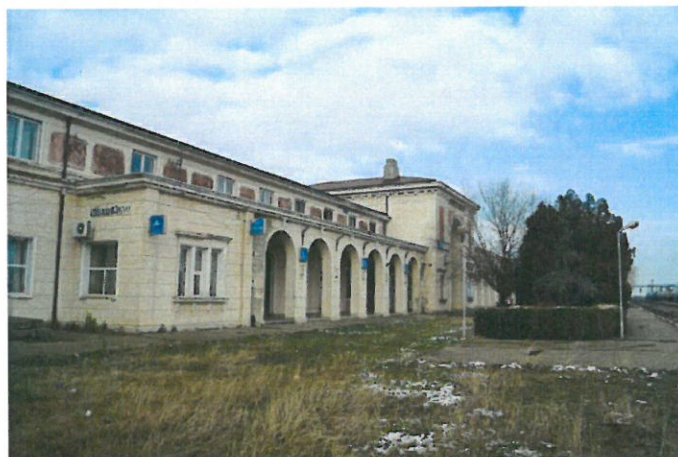
Figura 8

Clădirea pentru care se propun soluțiile de reabilitare este STAȚIA CFR GIURGIU NORD din Str. Gloriei, Oraș Giurgiu, Județul Giurgiu (Figura 8).

În urma inspecției pe teren s-au constatat următoarele deficiențe majore cu influență negativă privind siguranța exploatarei și performanțele energetice ale clădirii:

- izolația termică** a elementelor exterioare de construcție nu este în conformitate cu reglementările în vigoare, valorile rezistențelor termice situându-se sub valorile minime obligatorii menționate în C107/1-2011;
- tâmplăria existentă din lemn este într-o stare avansată de degradare, fără garnituri deteriorate și unele geamuri sparte;
- clădirea nu dispune în totalitate de un sistem interior de încălzire centrală;
- încălzirea se realizează parțial cu radiatoare electrice;
- sursele de iluminat sunt uzate și au un consum mare de energie;
- clădirea nu are un sistem de ventilare mecanică.

- izolarea termică a pereților exteriori și a aticului cu minim 10 cm de vată minerală bazaltică;
- izolarea termică a soclului cu minim 10 cm vată minerală bazaltică;
- izolarea termică a planșeului sub pod cu vată minerală bazaltică de 20 cm grosime;
- izolarea termică a planșeului peste subsol cu minim 10 cm vată minerală;
- înlocuirea tâmplăriei din existente, cu tâmplărie din Aluminiu cu geam termoizolant;
- protejarea și curățarea periodică a fațadelor clădirii pentru evitarea deteriorării caracteristicilor termotehnice ale materialelor de construcții.
